Pré-Rapport de mission de repérage des matériaux et produits contenant de l'amiante avant démolition d'un immeuble bâti

Bâtiment Administratif

Numéro de rapport	66714-132334 A
Propriétaire	CTRE HOSPITALIER DURECU LAVOISIER
Donneur d'ordre	CTRE HOSPITALIER DURECU LAVOISIER BATIMENT ADMINISTRATIF
Adresse de l'immeuble	CH DURECU-LAVOISIER 76160 DARNÉTAL
Type de bien	Bâtiment
Date de la commande	28/03/2023
La (ou les) date(s) d'exécution du repérage	09/05/2023
Date d'émission du rapport de repérage	26/05/2023
Référence du programme de travaux / démolition

Rapport n° : 66714-132334 A / Référence du donneur d'ordre : CH DURECU-LAVOISIER - BATIMENT ADMINISTRATIF

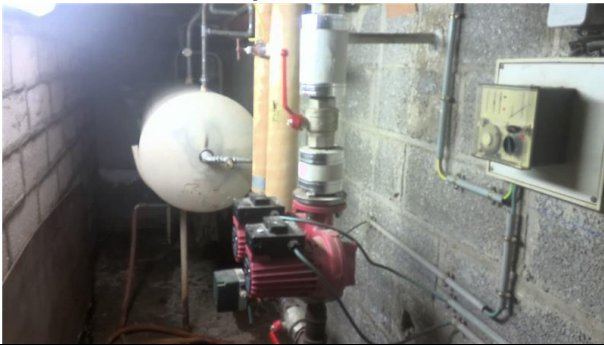
Nom du client CTRE HOSPITALIER DURECU LAVOISIER	Numéro de dossier 66714-132334	Pièce ou local – Composant Sous-sol - Local technique - Joint de bride - Toutes zones
Nom de l'opérateur JOUSSE Rémi	Date de prélèvement	Partie de composant Joints
Résultat amiante : Susceptible de contenir de l'amiante

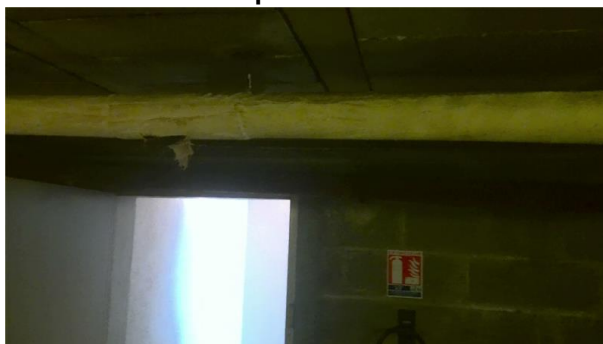
Nom du client CTRE HOSPITALIER DURECU LAVOISIER	Numéro de dossier 66714-132334	Pièce ou local – Composant Sous-sol - Local n°1 - Conduit de fluide n°2 - Toutes zones
Nom de l'opérateur JOUSSE Rémi	Date de prélèvement 09/05/2023	Partie de composant Enveloppe de calorifuge + calorifuge - Non peint

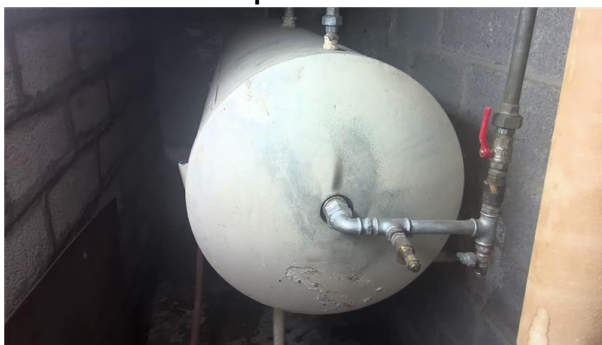
Nom du client CTRE HOSPITALIER DURECU LAVOISIER	Numéro de dossier 66714-132334	Pièce ou local – Composant Sous-sol - Local technique - Calorifuge sur BEC - Toutes zones
Nom de l'opérateur JOUSSE Rémi	Date de prélèvement 09/05/2023	Partie de composant Matériaux souple marron

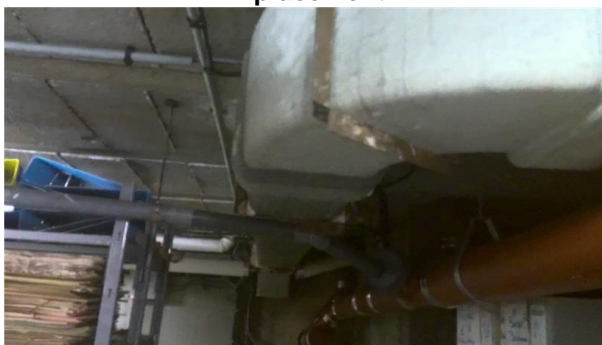
Nom du client CTRE HOSPITALIER DURECU LAVOISIER	Numéro de dossier 66714-132334	Pièce ou local – Composant Sous-sol - Archives n°3 - Conduit de fluide + coude - Plafond
Nom de l'opérateur JOUSSE Rémi	Date de prélèvement 09/05/2023	Partie de composant Fibres-ciment

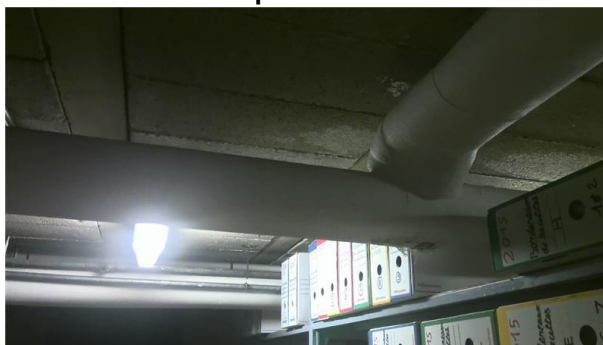
Nom du client CTRE HOSPITALIER DURECU LAVOISIER	Numéro de dossier 66714-132334	Pièce ou local – Composant Sous-sol - Archives n°3 - Conduit de fluide n°3 - Plafond
Nom de l'opérateur JOUSSE Rémi	Date de prélèvement 09/05/2023	Partie de composant Enveloppe de calorifuge + calorifuge

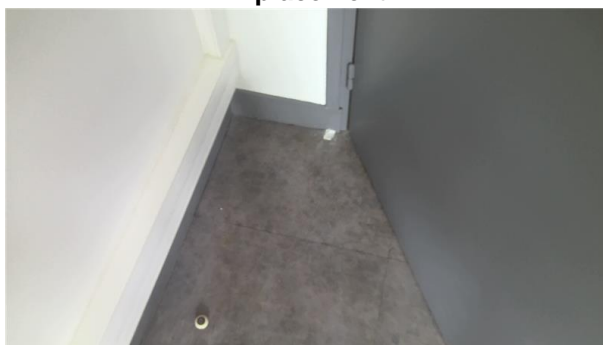
Nom du client CTRE HOSPITALIER DURECU LAVOISIER	Numéro de dossier 66714-132334	Pièce ou local – Composant 1er - Bureau n°11 - Revêtement de sol - Sol
Nom de l'opérateur JOUSSE Rémi	Date de prélèvement 09/05/2023	Partie de composant Linoléum, colle et ragréage
Résultat amiante : Présence d'amiante (Fibres d'amiante de type chrysotile)		
DESCRIPTION DU PRELEVEMENT :		
Objet	Planche de croquis n :3/4	
Linoléum, colle et ragréage

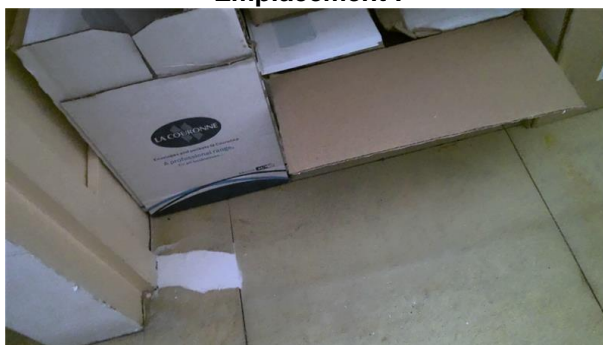
Nom du client CTRE HOSPITALIER DURECU LAVOISIER	Numéro de dossier 66714-132334	Pièce ou local – Composant 1er - Placard n°6 - Revêtement de sol - Sol
Nom de l'opérateur JOUSSE Rémi	Date de prélèvement 09/05/2023	Partie de composant Dalle de sol, colle et ragréage
