Rapport de mission de repérage des matériaux et produits contenant de l'amiante dans les immeubles bâtis avant réalisation de travaux

Numéro de dossier : 46754 - CNRS - IBMC SEP040 - HALL

Date du repérage : 16/02/2022

Réaménagement partiel du hall de l'IBMC

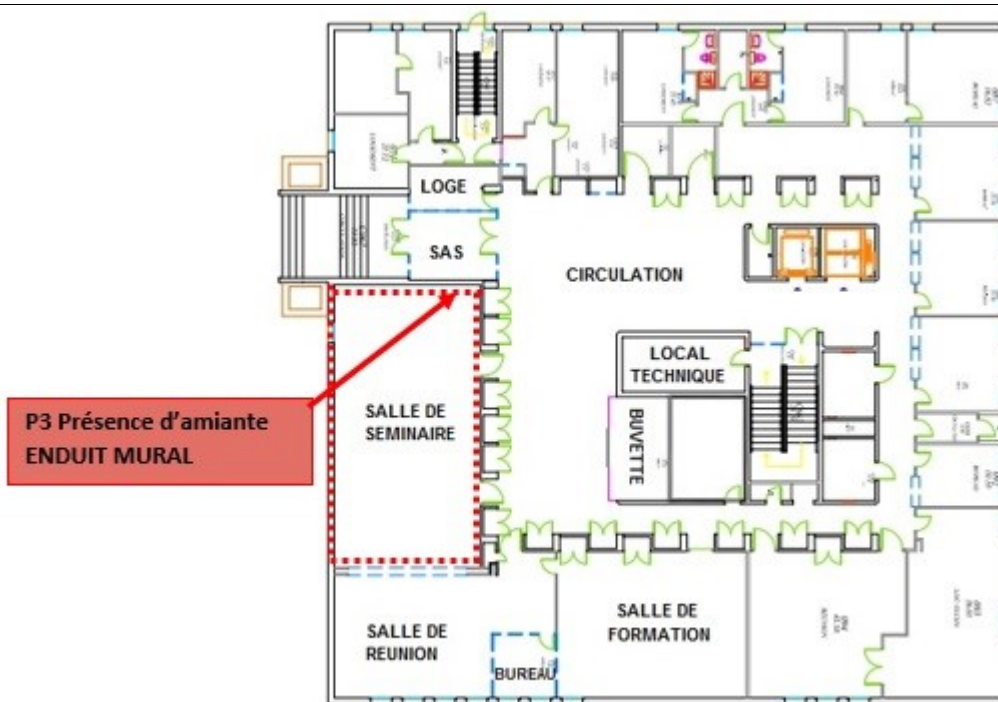
Planche n°	Planche (croquis) de repérage technique : RDC SALLE DE SEMINAIRE			Localisation des matériaux contenant de l'amiante			Rev :00
		ENDUIT MURAL

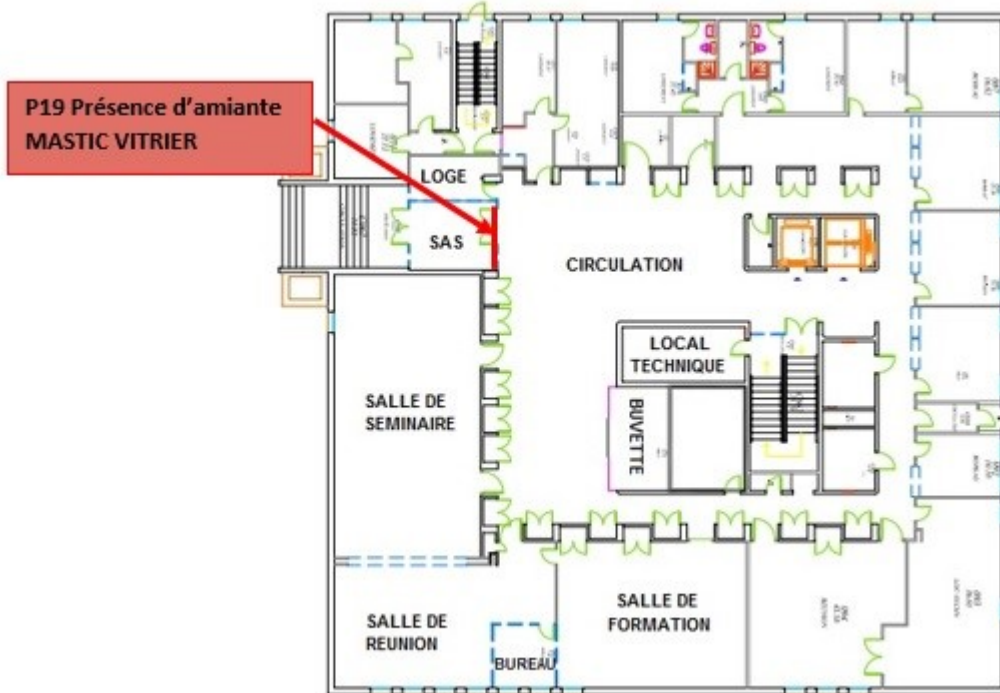
Planche n°	Planche (croquis) de repérage technique : RDC CIRCULATION			Localisation des matériaux contenant de l'amiante			Rev :00

MASTIC VITRIER

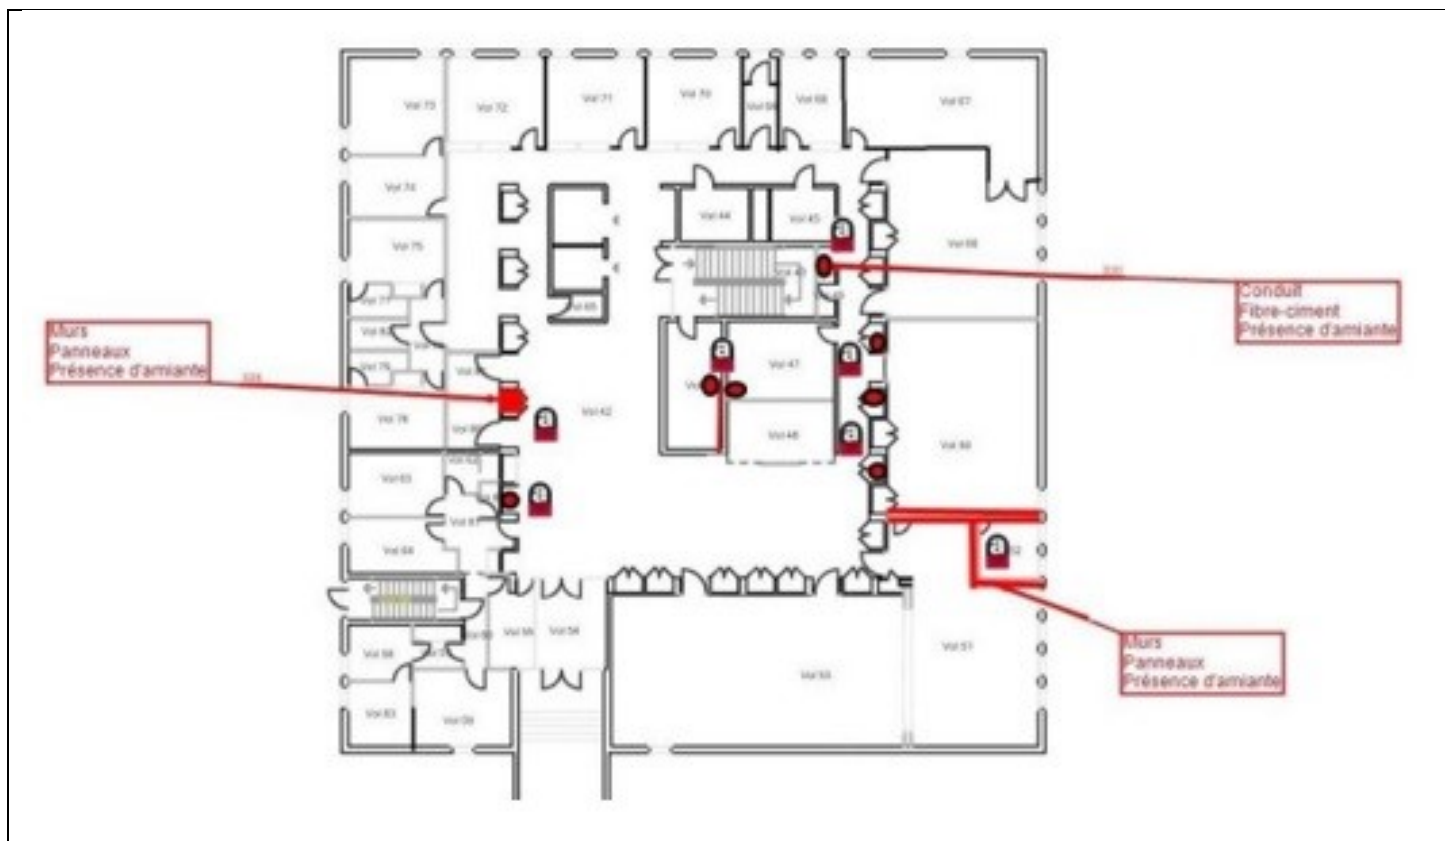
Planche n°	Planche (croquis) de repérage technique : RDC CIRCULATION			Localisation des matériaux contenant de l'amiante			Rev :00

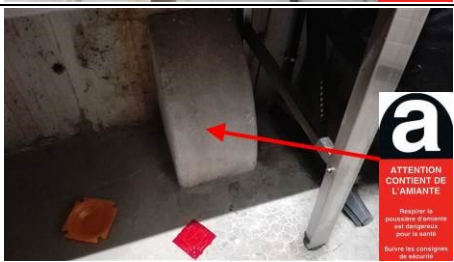
<p>Photo n° PhA026 Localisation : Rez de chaussée - Local technique Ouvrage : 6 - Conduits et accessoires intérieurs - Conduits de fluides (air, eau, vapeur, fumée, échappement, autres fluides) Partie d'ouvrage : Conduit en fibres-ciment Description : Conduit en fibres-ciment</p>

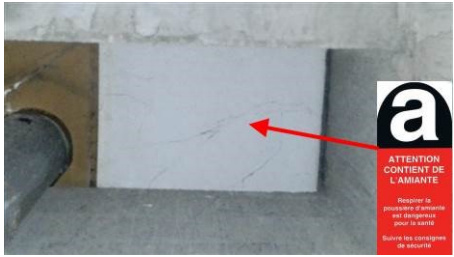
<p>Photo n° PhA027 Localisation : Rez de chaussée - Local technique Ouvrage : 6 - Conduits et accessoires intérieurs - Conduits de fluides (air, eau, vapeur, fumée, échappement, autres fluides) Partie d'ouvrage : Conduit en fibres-ciment Description : Conduit en fibres-ciment au sol</p>

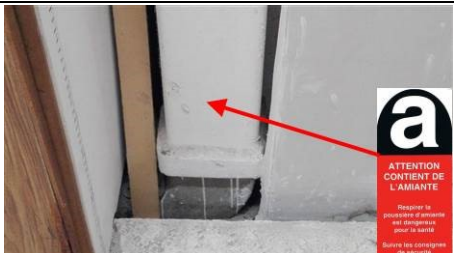
<p>Photo n° PhA028 Localisation : Rez de chaussée - Circulation Ouvrage : 4 - Plafonds et faux plafonds - Plafonds Partie d'ouvrage : Coffrage perdu (carton-amianté, fibres-ciment, composite) Description : Coffrage perdu (carton-amianté, fibres-ciment, composite)</p>
