Numéro de dossier : **2211247**

Date du repérage : **09/11/2022**

## REPÉRAGE DES MATÉRIAUX ET PRODUITS CONTENANT DE L'AMIANTE DANS LES IMMEUBLES BÂTIS AVANT RÉALISATION DE TRAVAUX

Adresse : ..... 2 allée Konrad Roentgen - Salle de Séminaire Bâtiment IBMC  
Code postal, ville : ..... 67000 STRASBOURG  
Département : ..... Bas-Rhin

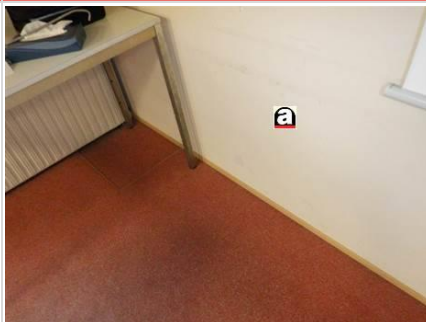
Identifiant	Locaux ZPSO	Zone ZPSO	Échantillons et/ou matériaux (conclusion)
ZPSO-003	RdC - Salle de séminaire	Mur(s)	<u>Analyse : P005</u> - Enduit peint plâtreux blanc (Présence d'amiante) Analyse : P006 - Enduit peint plâtreux blanc (Absence d'amiante)

Matériaux	Emplacements	Composants de la construction et parties de composants (Tableau A.1 de l'Annexe A de la norme NF X 46 020 d'août 2017)	Photos
ZPSO-003	RdC - Salle de séminaire	3 - Parois verticales intérieures Enduit à base de plâtre lissé ou taloché - Murs et cloisons maçonnés

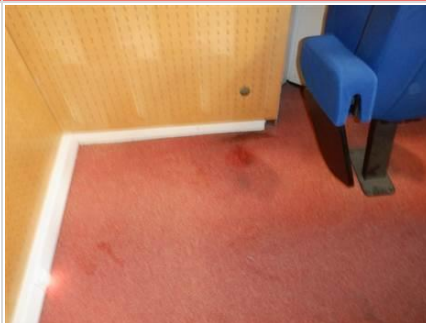
Échantillons	Emplacements	Composants de la construction et parties de composants (Tableau A.1 de l'Annexe A de la norme NF X 46 020 d'août 2017)	Photos
P001	RdC - Salle de séminaire	5 - Planchers et planchers techniques - Revêtements de sols Couche1: Moquette + Couche2: Colle non bitumineuse + Couche3: Ragréage

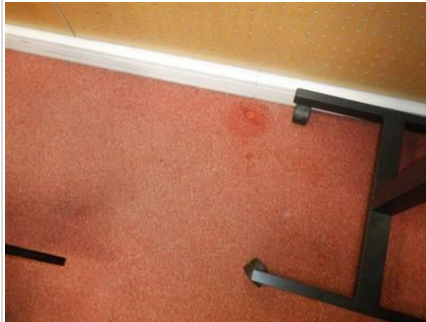
P002	RdC - Salle de séminaire	5 - Planchers et planchers techniques - Revêtements de sols Couche1: Moquette + Couche2: Colle non bitumineuse + Couche3: Ragréage

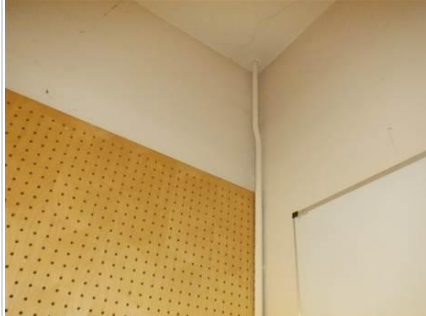
P003	RdC - Salle de séminaire	3 - Parois verticales intérieures - Cloisons sèches (assemblées, préfabriquées) Couche1: Panneaux de cloisons lisses ou moulurées, préfabriquées ou non + Couche2: Bandes calicot + Couche3: Enduit de jointoiement des plaques de plâtre

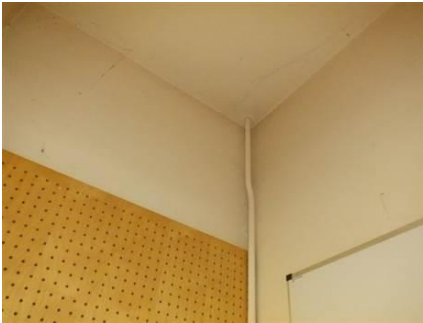
Échantillons	Emplacements	Composants de la construction et parties de composants (Tableau A.1 de l'Annexe A de la norme NF X 46 020 d'août 2017)	Photos
P004	RdC - Salle de séminaire	3 - Parois verticales intérieures - Cloisons sèches (assemblées, préfabriquées)  Couche1: Panneaux de cloisons lisses ou moulurées, préfabriquées ou non + Couche2: Bandes calicot + Couche3: Enduit de jointoiment des plaques de plâtre

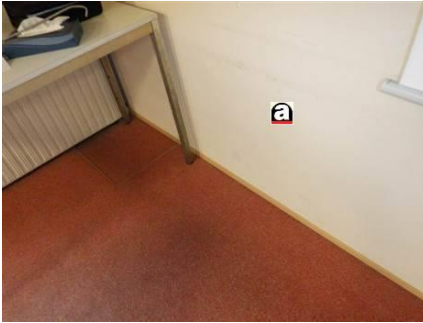
P005	RdC - Salle de séminaire	3 - Parois verticales intérieures Enduit à base de plâtre lissé ou taloché - Murs et cloisons maçonnés

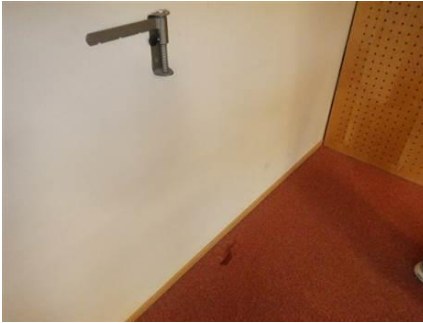
P006	RdC - Salle de séminaire	3 - Parois verticales intérieures Enduit à base de plâtre lissé ou taloché - Murs et cloisons maçonnés

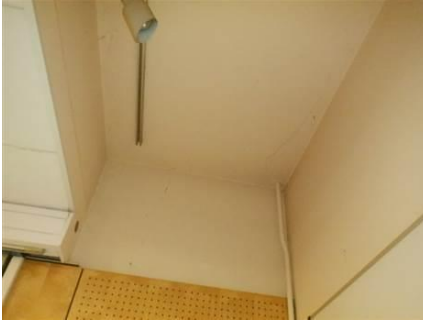
P007	RdC - Salle de séminaire	4 - Plafonds et faux plafonds - Enduit à base de plâtre lissé ou taloché Plafonds

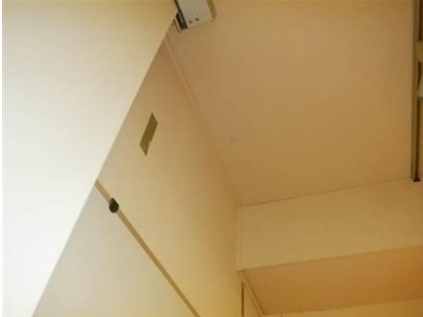
P008	RdC - Salle de séminaire	4 - Plafonds et faux plafonds - Enduit à base de plâtre lissé ou taloché Plafonds

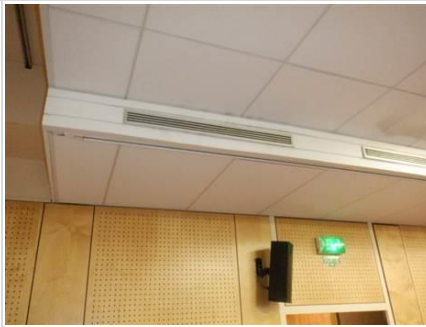
Échantillons	Emplacements	Composants de la construction et parties de composants (Tableau A.1 de l'Annexe A de la norme NF X 46 020 d'août 2017)	Photos
P009	RdC - Salle de séminaire	4 - Plafonds et faux plafonds - Faux plafonds Panneaux et plaques

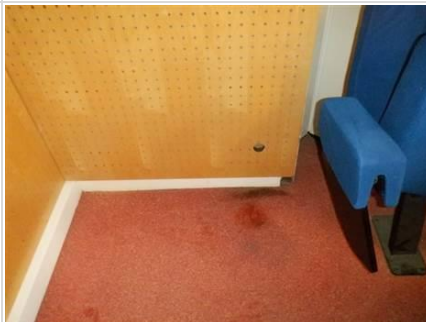
P010	RdC - Salle de séminaire	3 - Parois verticales intérieures - - Revêtements de murs, poteaux, cloisons, gaines, coffres Panneaux décoratifs en fibre-ciment (lambris)
