Direction régionale et interdépartementale de l'équipement et de l'aménagement ÎLE-DE-FRANCE DIRIF
<b>FICHE DE CONSTAT:</b> <b>MISSION DE REPERAGE AMIANTE ET HAP DANS LES ENROBES</b>		
Ouvrage contrôlé :	Bonneuil-Boissy, desserte du port de Bonneuil	
Adresse :	RN406	
Donneur d'ordre :	DIRIF	
Type de mission :	Mission de repérage amiante et HAP dans les chaussées	
Chargé d'affaires	Michel ROBINEAU – 06.28.96.00.30	
Date de réalisation :	10/12/2019	
Laboratoire concerné :	Laboratoire de Voisins Le Bretonneux	
Technicien	Michel ROBINEAU	
Nombre de prélèvement :	12

*DIRIF – RN406 desserte du port de Bonneuil*

Affaire **RN 406 desserte du port de Bonneuil**  
Objet **Analyse amiante chaussées**

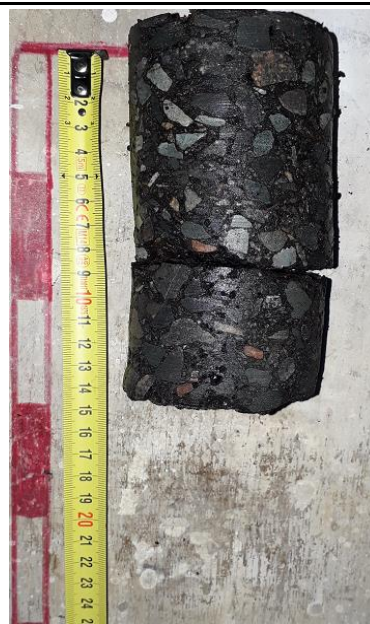
Epaisseur d'enrobés reconnue	
Béton bitumineux 0/14	: 8,0 cm
Béton bitumineux 0/14	: 5,0 cm
GTLH	
Epaisseur d'enrobés soumise au test	
Epaisseur testée : 13 cm

Négatif

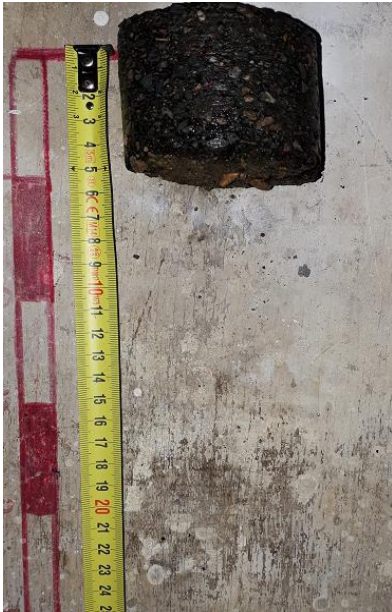
Epaisseur d'enrobés reconnue	
Béton bitumineux 0/6	: 5,0 cm
Epaisseur d'enrobés soumise au test	
Epaisseur testée : 5,0 cm

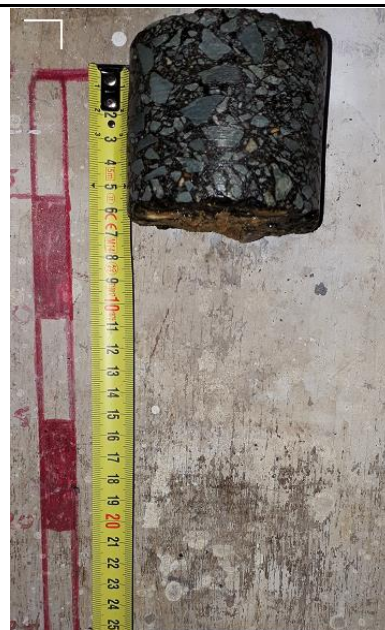
Epaisseur d'enrobés reconnue	
Béton bitumineux 0/14	: 7,0 cm
Epaisseur d'enrobés soumise au test	
Epaisseur testée : 7,0 cm

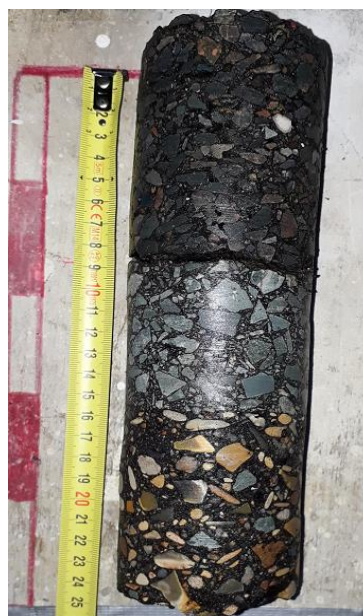
Epaisseur testée : 24 cm

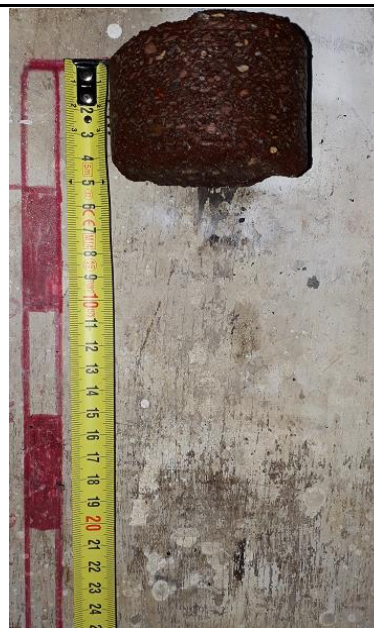
Epaisseur d'enrobés reconnue	
Béton bitumineux 0/10	: 5,0 cm
Epaisseur d'enrobés soumise au test	
Epaisseur testée : 5,0 cm

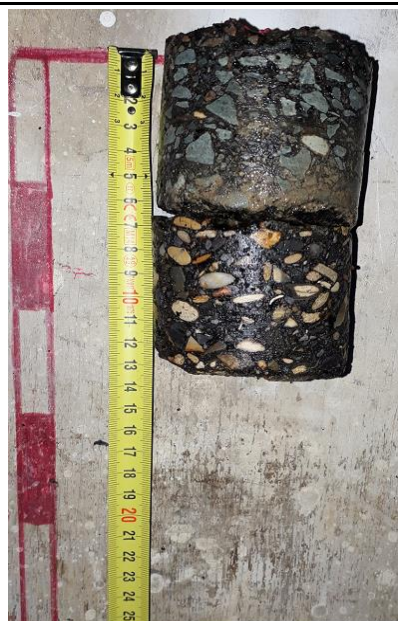
Epaisseur d'enrobés reconnue	
Béton bitumineux 0/10	: 6,0 cm
Béton bitumineux 0/10	: 5,0 cm
Epaisseur d'enrobés soumise au test	
Epaisseur testée :11 cm

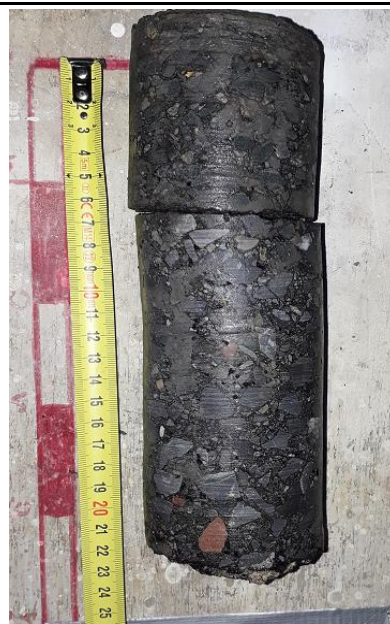
Epaisseur testée : 21 cm

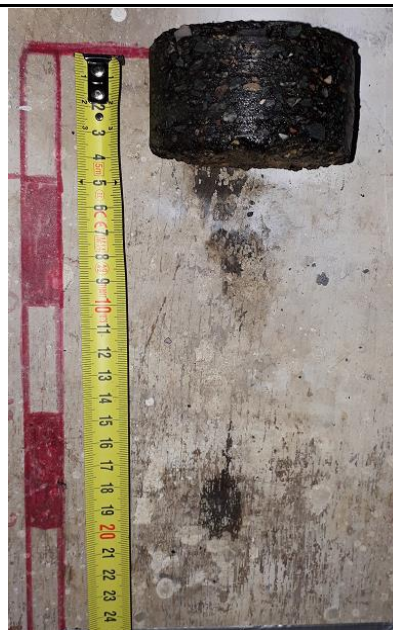
Epaisseur d'enrobés reconnue	
Béton bitumineux 0/10	: 4,0 cm
Epaisseur d'enrobés soumise au test	
Epaisseur testée : 4 cm

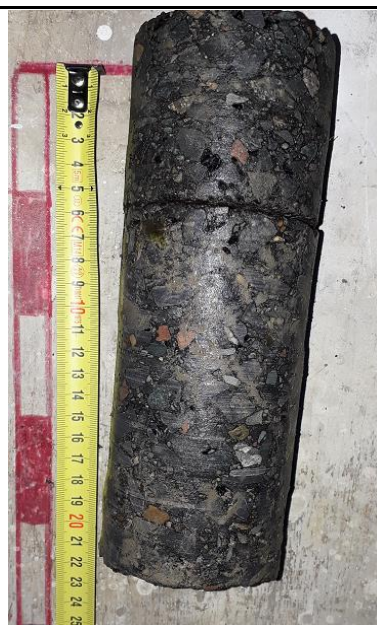
Epaisseur testée : 20 cm

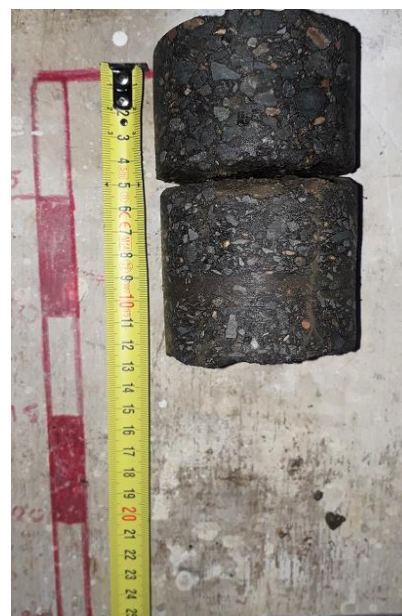
Epaisseur d'enrobés reconnue	
Béton bitumineux 0/10	: 5,0 cm
Béton bitumineux 0/10	: 6,5 cm
Epaisseur d'enrobés soumise au test	
Epaisseur testée : 11,5 cm

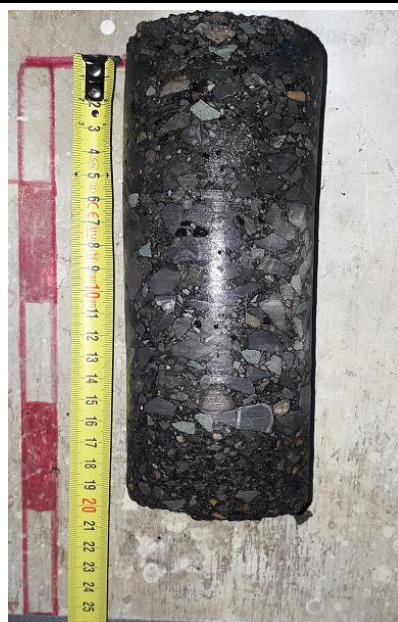
Epaisseur testée : 18 cm

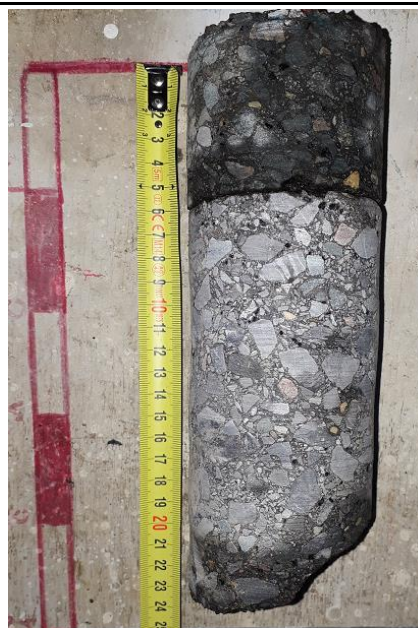
Epaisseur testée : 21 cm
