## Rapport de Repérage des matériaux et produits contenant de l'amiante avant réalisation de travaux et HAP sur les enrobés

Numéro de dossier : MA2506095952  
Date d'intervention : 03/07/2025  
Rapport édité le : 23/08/2025

10 Avenue Albert Einstein  
69100 Villeurbanne

Réalisation de diagnostics techniques et réglementaires préalables aux opérations de démolition ou de réhabilitation des bâtiments présents sur le site de l'ancienne chaufferie de la Doua à VILLEURBANNE (69).

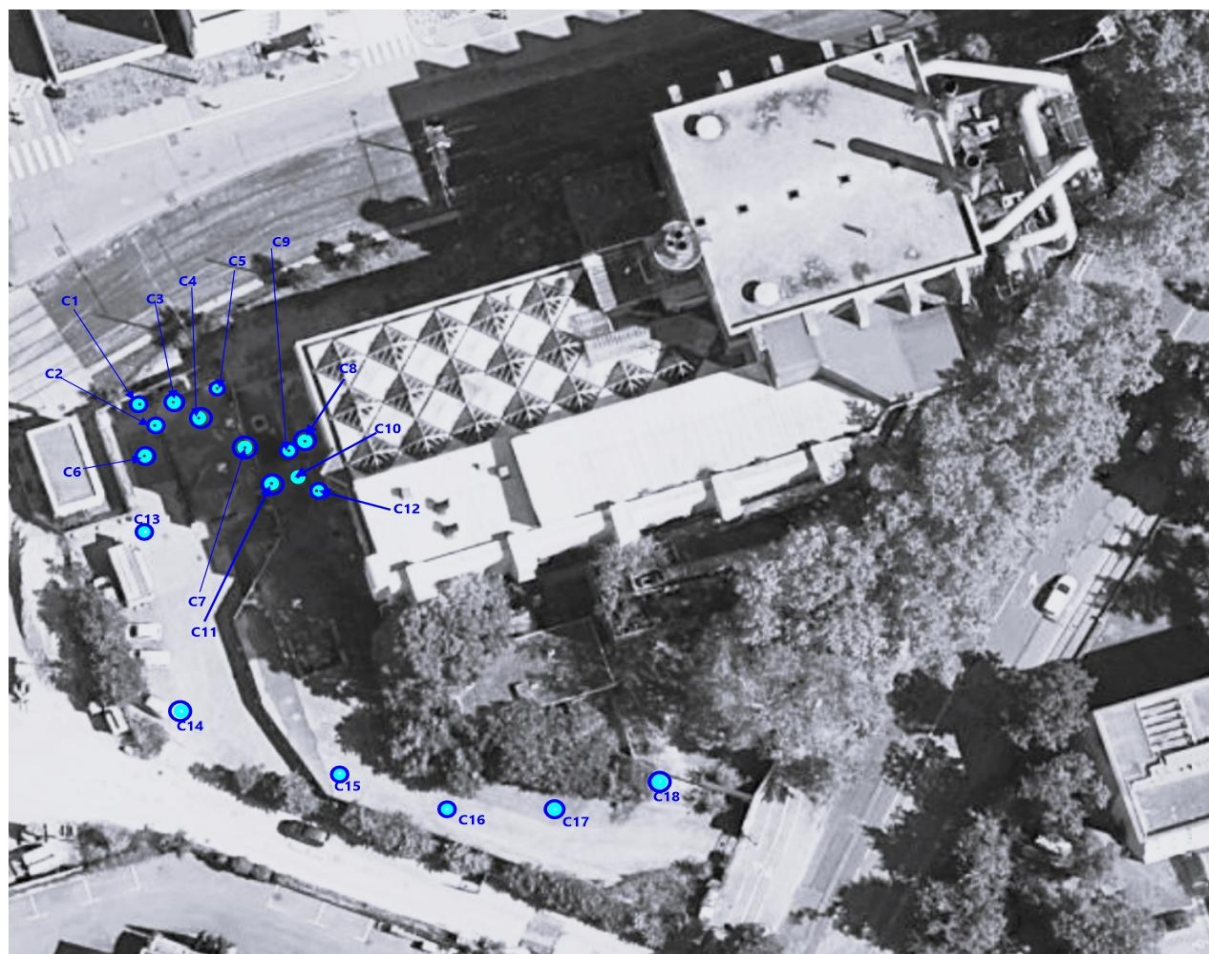
Repérage carottes

Carotte	Localisation	Conclusion HAP	Conclusion Amiante
Carotte 03	10 Avenue Albert Einstein	Couche 01 : <50 mg/kg	Couche 01 : Présence d'amiante
Carotte 05	10 Avenue Albert Einstein	Couche 01 : <50 mg/kg	Couche 01 : Présence d'amiante

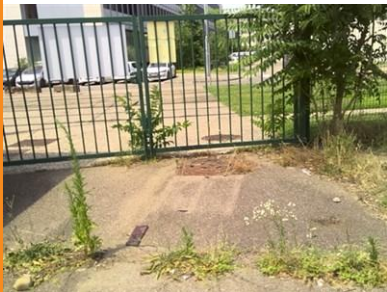
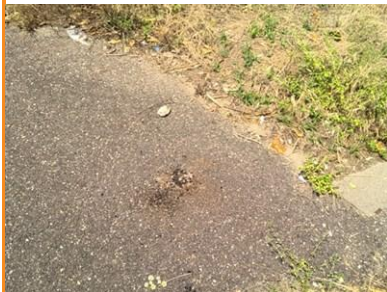
<u>Commentaires</u> : Sans objet		
Référence de la couche	Analyse amiante	Analyse HAP
Couche 01 Enrobé	Oui Amiante non détecté	Oui <50 mg/kg

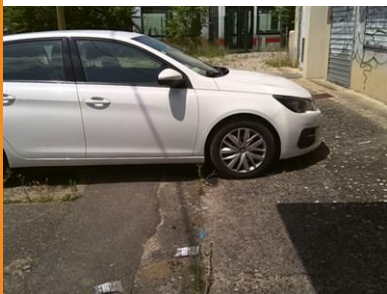
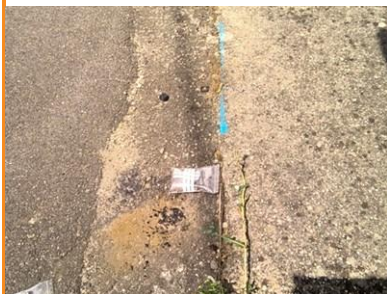
## IDENTIFICATION DU CAROTTAGE : Carotte 08

Référence de la couche	Analyse amiante	Analyse HAP
Couche 01 Enrobé	Oui Amiante non détecté	Oui <50 mg/kg

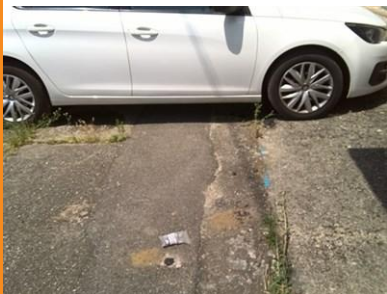
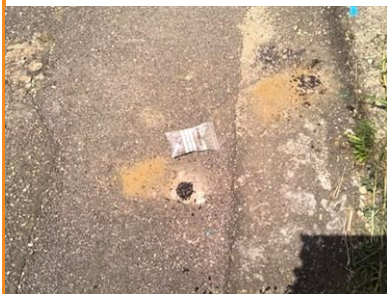
# IDENTIFICATION DU CAROTTAGE : Carotte 09

Référence de la couche	Analyse amiante	Analyse HAP
Couche 01 Enrobé	Oui Amiante non détecté	Oui <50 mg/kg

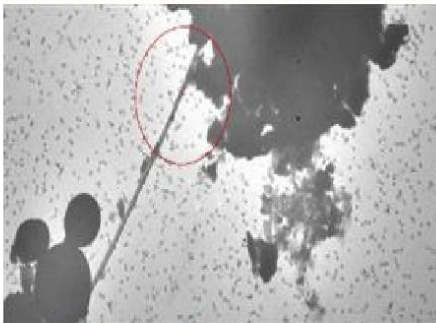
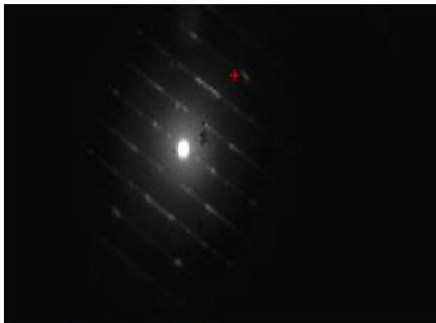
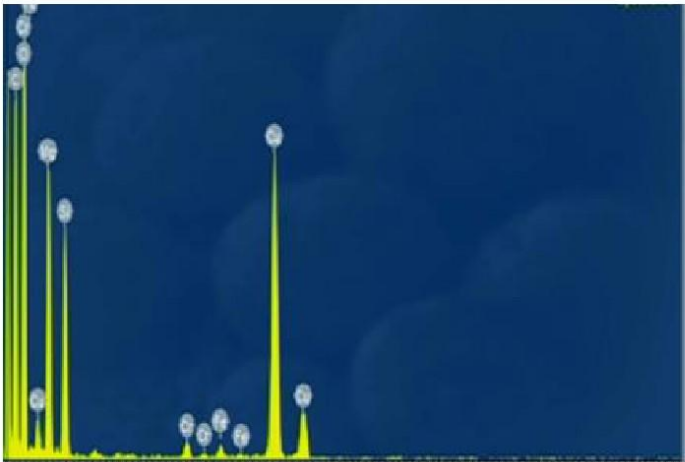
N° d'échantillon - type de fibres	Photos
25EK039808-003-07  Chrysotile

25EK039808-003-07 - Chrysotile composition en pourcentage massique: Na: 0 / Mg: 56 / Al: 0 / Si: 44 / K: 0 / Ca: 0 / Ti: 0 / Cr: 0 / Mn: 0 / Fe: 0 / Ni: 0

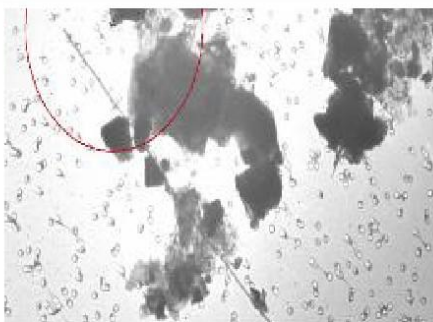
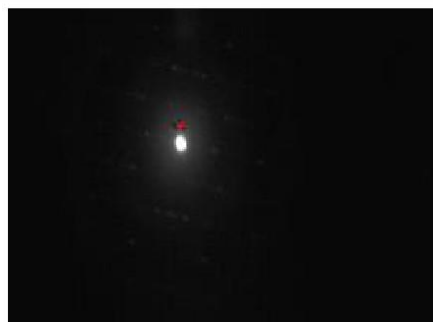
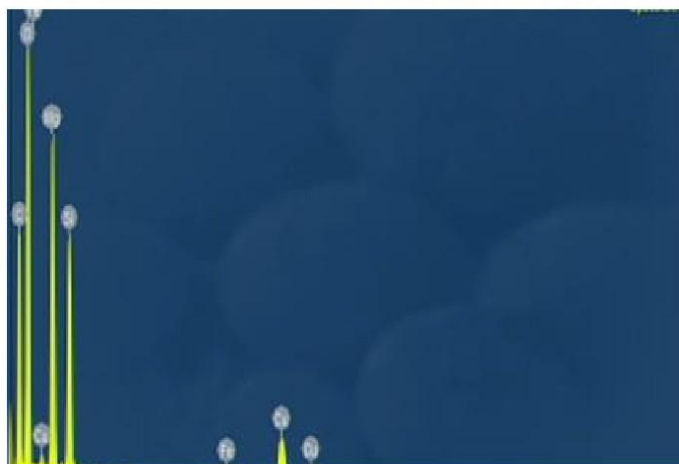
25EK039808-005-07 - Chrysotile  
composition en pourcentage massique:  
Na: 0 / Mg: 58 / Al: 0 / Si: 43 / K: 0 / Ca: 0 / Ti: 0 / Cr: 0 / Mn: 0 / Fe: 1 / Ni: 0
