**Démantèlement et dépollution de l'ancienne
chaufferie du Campus de la DOUA**

**NOTE TECHNIQUE
REPARATIONS STRUCTURELLES
Phase démantèlement**

Etude IECGC/ 24.3334 - Rapport N° 1-B du 12.02.2025

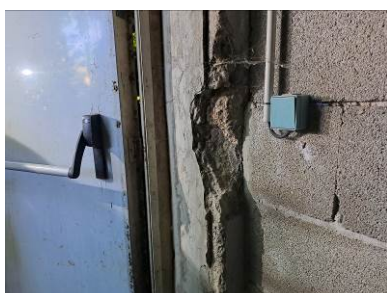
**B- Epaufrure de béton.**

- Les épaufures, éclatement de la peau du béton, avec corrosion des aciers devront être traités en suivant les étapes ci-après :
 - Décapage des zones impactées.
 - Piquage du béton non adhérent dans la zone impactée et en périphérie.
 - Nettoyage de surface.
 - Passivation des aciers et ajouts/scellements de barres HA de reprises.
 - Application d'une couche d'accroche.
 - Réparation au mortier de réparation fibré sans retrait.
 - Talochage définitif de surface.

- Sous-sol – Zones 2, 3, 4, 5 : points B.
- RDC, étages et toitures – Zones 1, 2, 3, 4, 5 : points B.
- Cathédrale – Zone 3 : B, B1, B2.

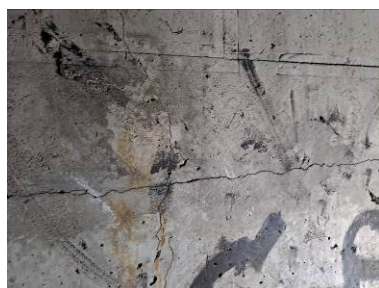
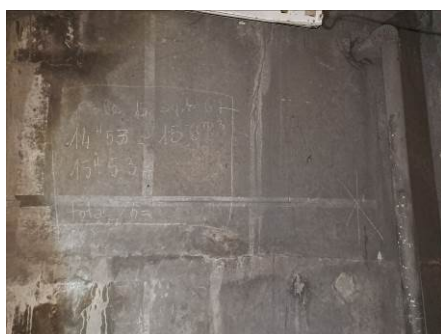
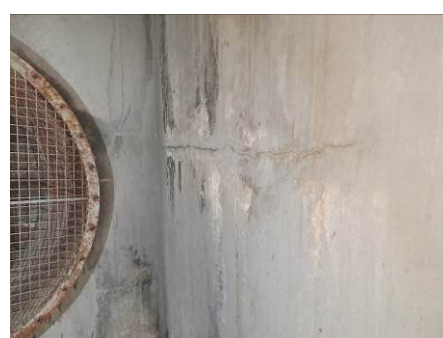
**C- Fissures verticales et horizontales sur mur béton.**

➤ Les fissures affectant les murs seront réparées de la manière suivante :

- Piquage d'ouverture de la fissure.
- Création de saignées perpendiculaires à la fissure régulièrement espacées.
- Nettoyage de surface.
- Application d'une couche d'accroche.
- Scelllements de barres HA au mortier de réparation fibré sans retrait.
- Talochage définitif de surface.

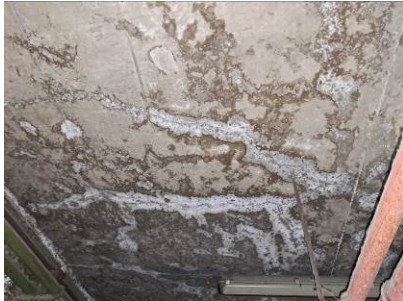
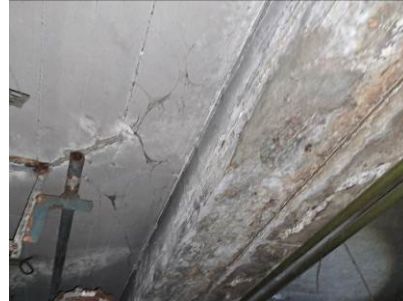
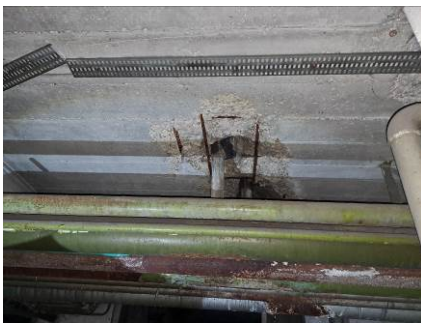
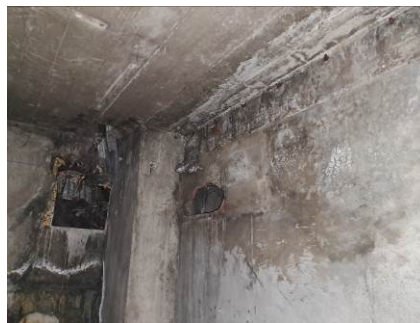
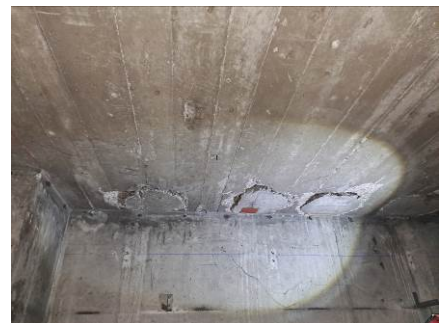
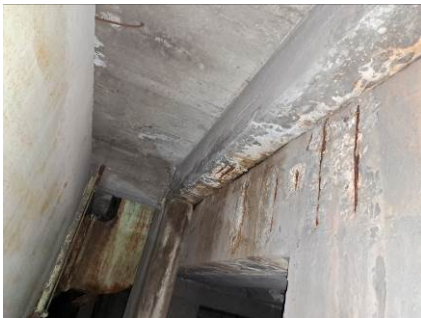
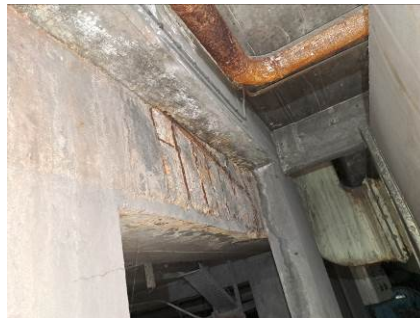
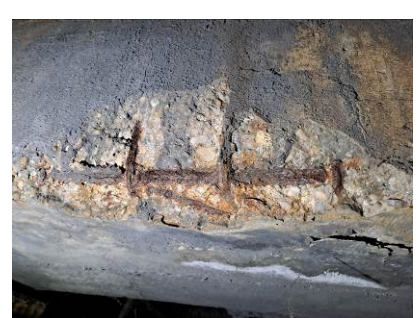
D- et B Zone de sous-face de dalle et poutres dégradées (fissures + calcite + efflorescences).

Eclats/épaufrures de béton – Aciers corrodés/dégradés.

- D'une manière générale, les structures affectées de dégradations, efflorescences, calcite, coulures, devront faire l'objet d'un sablage et/ou d'un décapage du béton afin d'assainir les structures et de contrôler de façon globale la tenue des parements de peau.

- Les endommagements des sous-faces de dalles devront être traités en suivant les étapes ci-après :
 - Piquages des zones de béton dégradé.
 - Mise en œuvre d'un treillis soudé en sous-face avec liaisonnement par scellements de barres HA dans les dalles et les poutres existantes.
 - Projection d'une surépaisseur de béton.

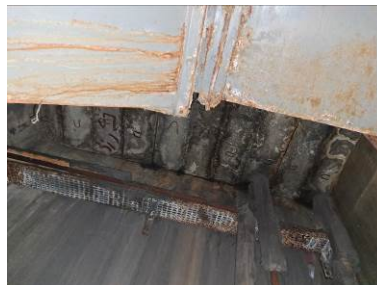
D1- Sous-face de dalle endommagée.

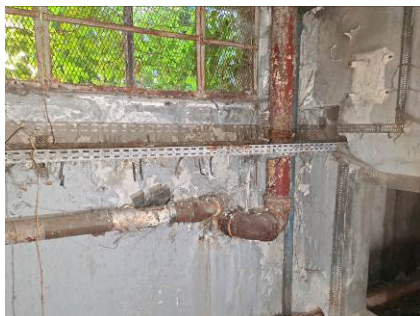
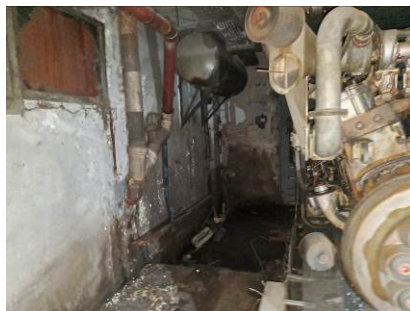
E- Humidité/dégradation des murs

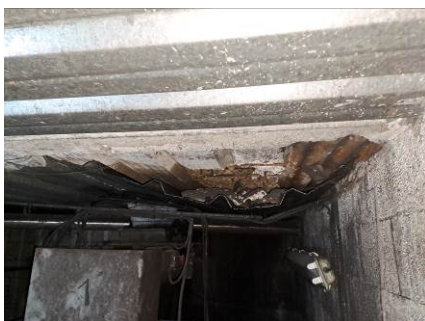
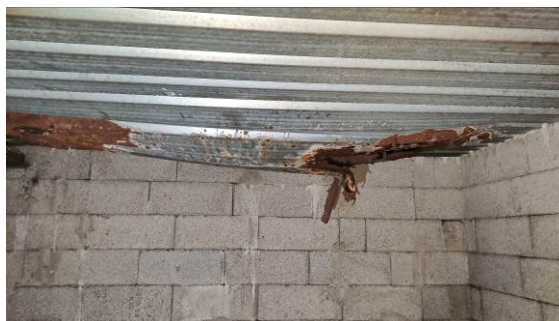
**F- Bac acier déformé, éclat de béton et aciers corrodés.**

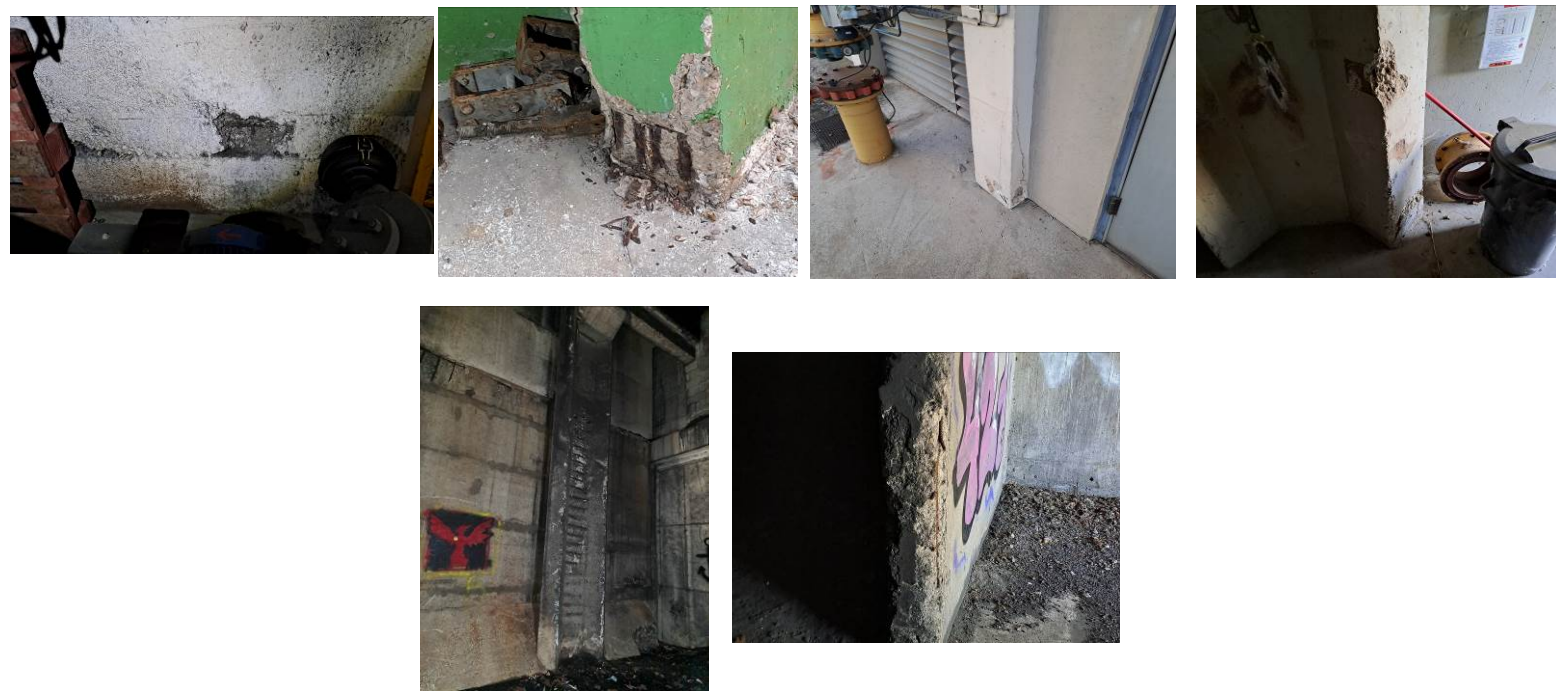
B- Epaufrures, éclats de la peau du béton, aciers corrodés sur murs et poteaux.

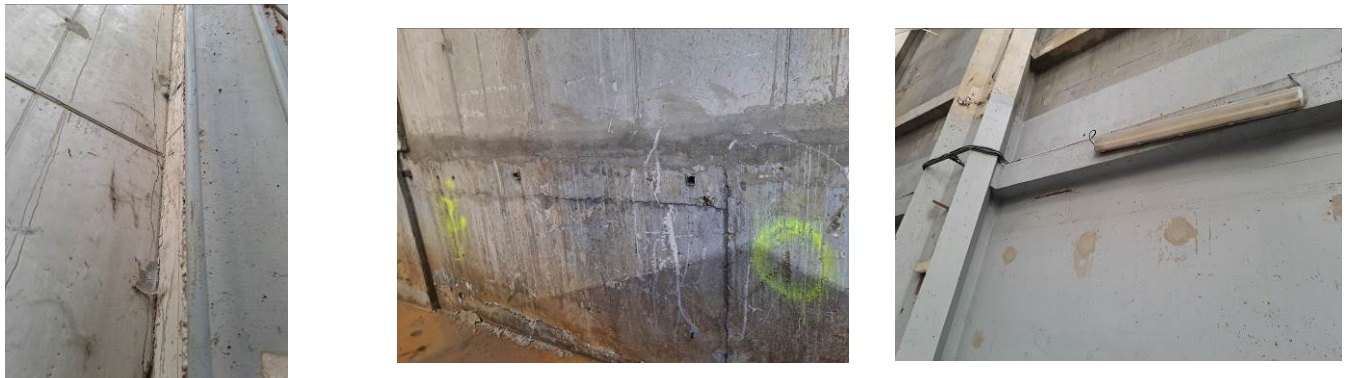
**C- C bis- Fissures verticales et inclinées sur mur béton.**

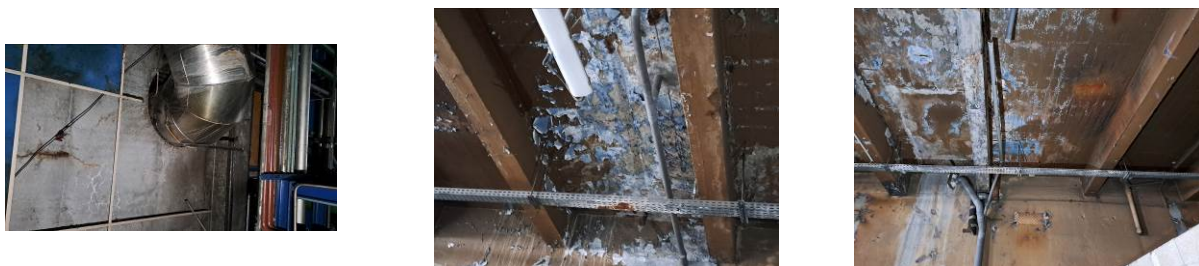
**D- Zone de sous-face de dalle et poutres dégradées (fissures + calcite + efflorescences).**

Eclats/épaufrures de béton – Aciers corrodés/dégradés.

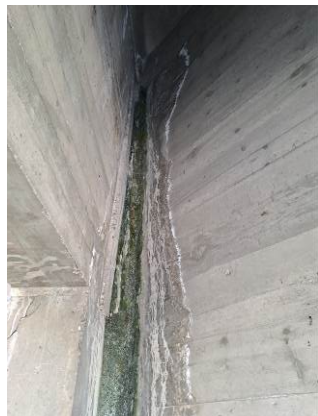
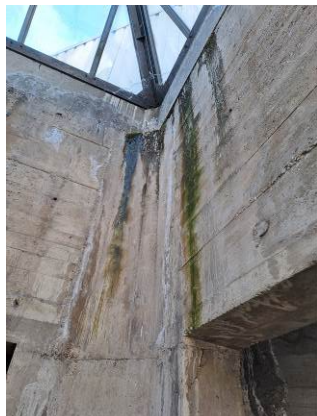
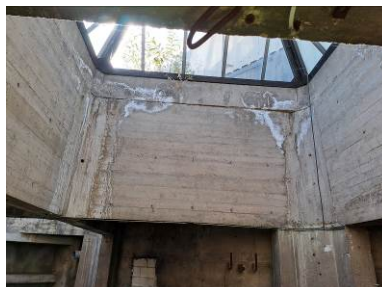
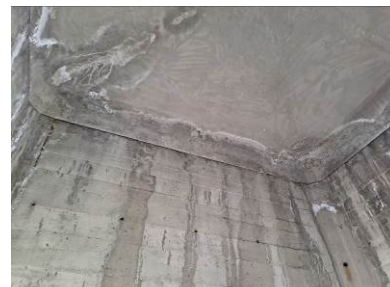
E- Traces de coulures, calcite, efflorescences, végétation et d'infiltrations d'eau sur les poutres croisées des toitures.

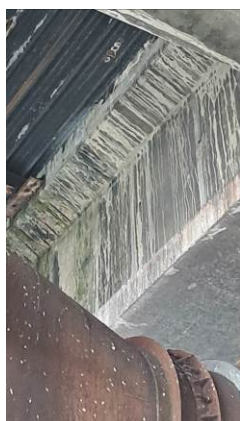
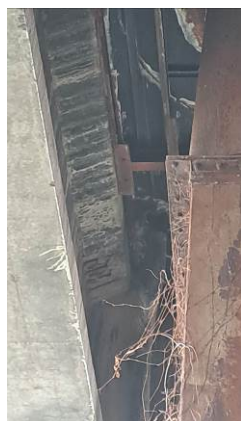
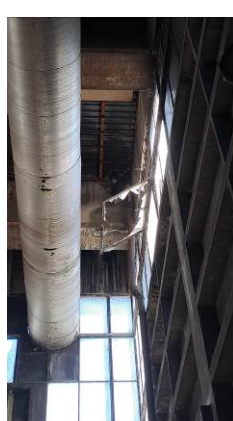
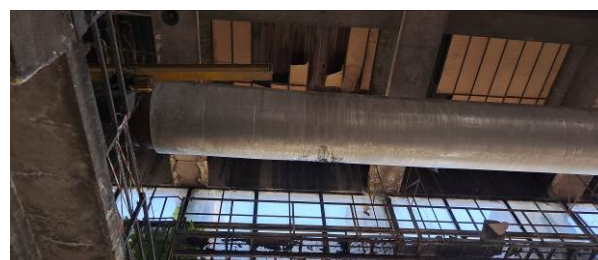
B- Endommagement du béton.
Eclats/épaufures de béton – Aciers corrodés/dégradés.

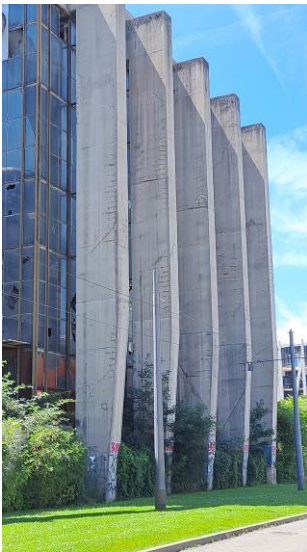
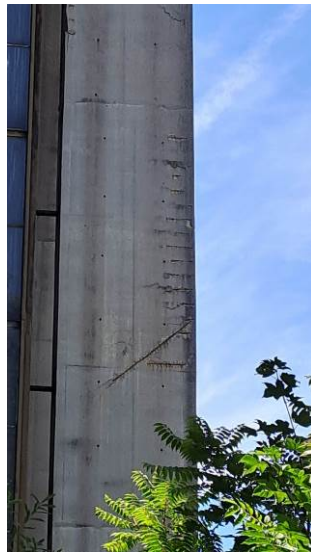
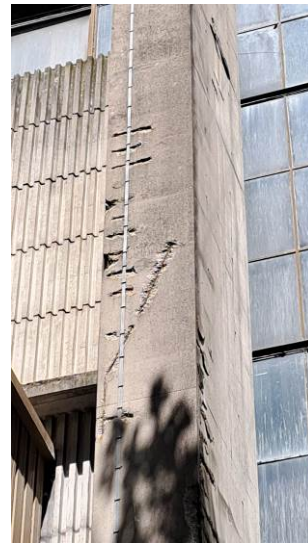
B1- Eclats de la peau du béton, aciers apparents et corrodés

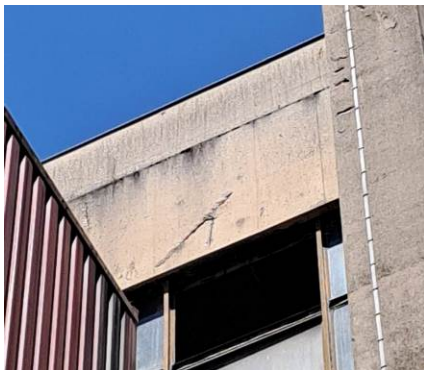
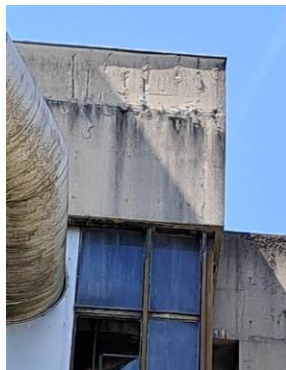
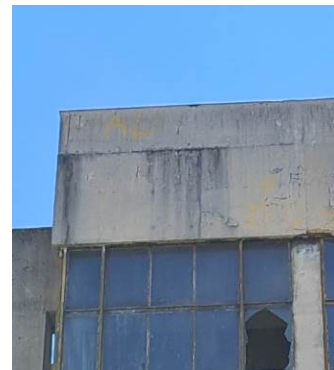
**B2- Endommagement du béton. Fissures, éclat de béton, aciers corrodés/dégradés sur bandeau d'acrotère.**

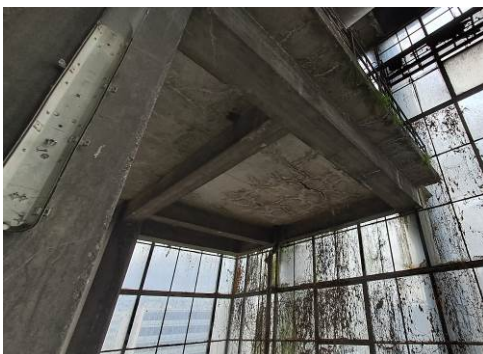
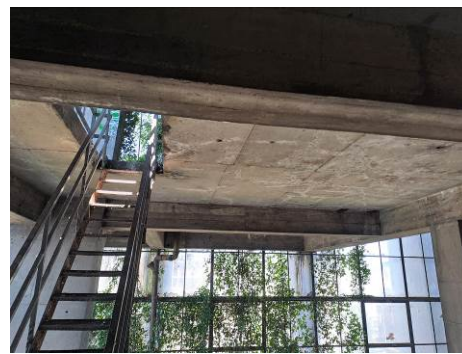
**D- Dégradation des sous faces de dalles. Fissures, traces de rouille, efflorescences**

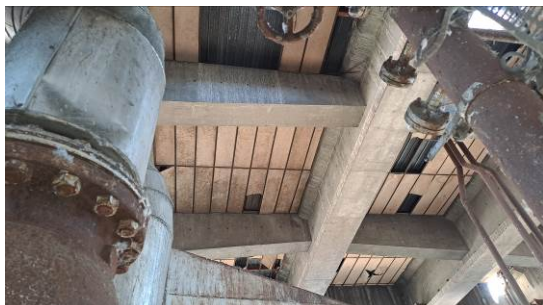
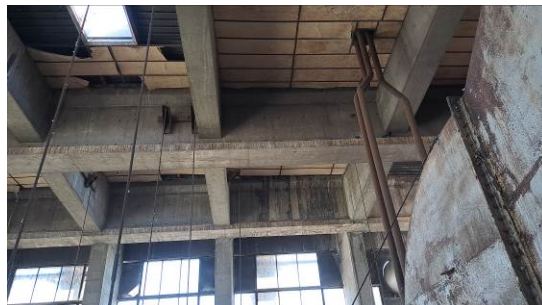
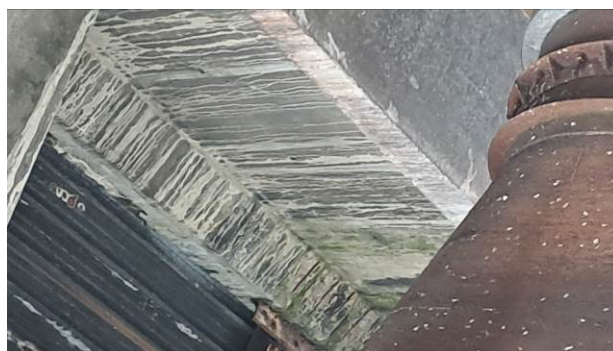
E- D'une manière générale sur les poutres : Efflorescences et importantes traces de coulures.
