Pré-rapport de Repérage des matériaux et produits contenant de l'amiante avant réalisation de travaux dans un immeuble bâti

Numéro de dossier : MA2506095953
Rapport édité le : 23/08/2025

COMUE LYON SAINT ETIENNE - PELE Rémi
10 Avenue Albert Einstein
69100 VILLEURBANNE
Référence au programme des travaux : OS

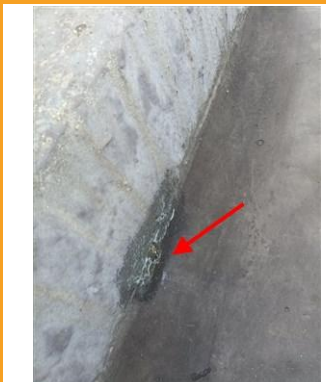
Localisation	Continuité / Discontinuité	n° de sondage	Zone	Prélèvement effectué / Sondage et extension	Echantillon	Analyse	Photo
Toiture	Continue	1	Rigole toiture niveau 3	Oui Extérieur - Toiture : Rigole toiture niveau 3	<u>Identifiant:</u> ZPSO112 <u>Réf. échantillon:</u> MA2506095953/P149 <u>Réf. laboratoire:</u> 25RB024066-008 <u>Description:</u> Partie plane : revêtement bitumineux (bandes, lés...) <u>Composant de la construction:</u> 1 - Couvertures, Toitures, Terrasses et étanchéités - Étanchéité de toiture terrasse <u>Partie à sonder:</u> Partie plane : revêtement bitumineux (bandes, lés...) <u>Justificatif:</u> Après analyse en laboratoire	<u>Analyse:</u> P149 <u>Partie analysée par le laboratoire:</u> - Phase 2 Matériau semi-dur (bitumineux) (noir) ; matériau souple (fibreuse) (marron) (foncé) Absence d'amiante

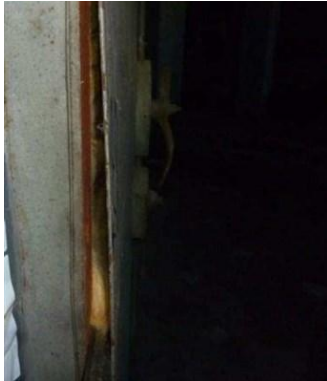
Localisation	Continuité / Discontinuité	n° de sondage	Zone	Prélèvement effectué / Sondage et extension	Echantillon	Analyse	Photo
Local 4	Unique	1	Porte	Oui Sous-Sol - Local 4 : Porte	<u>Identifiant:</u> M025 <u>Réf. échantillon:</u> DP028 CF rapport DEKRA <u>Description:</u> Isolant intérieur de porte <u>Composant de la construction:</u> 3 - Parois verticales intérieures - Portes coupe-feu, pare-flamme, isothermiques, frigorifiques <u>Partie à sonder:</u> Isolant intérieur de porte <u>Justificatif:</u> Sur anciennes analyses	<u>Analyse:</u> DP028 <u>Partie analysée par le laboratoire:</u> - Matériau fibreux jaune

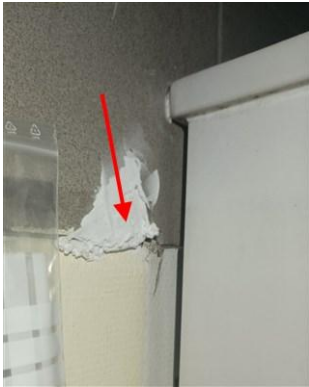
Bureau 1	Discontinue	3	Mur	Oui Rez de chaussée - Bureau 1 : Mur	<u>Identifiant:</u> ZPSO043 <u>Echantillon:</u> MA2506095953/P092, réf. labo.: 25RB023441-080 MA2506095953/P093, réf. labo.: 25RB023441-081 <u>Description:</u> Colle de faïence <u>Composant de la construction:</u> 3 - Parois verticales intérieures - Revêtements de murs, poteaux, cloisons, gaines, coffres <u>Partie à sonder:</u> Colle de faïence <u>Justificatif:</u> Après analyse en laboratoire	<u>Analyse:</u> P093 <u>Partie analysée par le laboratoire:</u> - Phase 1 Matériau de type peinture (beige) en traces ; matériau dur de type carrelage, faïence (gris) ; matériau dur de type ciment- colle (gris) ; matériau de type peinture (beige) ; matériau souple fibreuse de type papier, carton (beige) Absence d'amiante - Phase 2 Matériau souple fibreuse de type papier, carton (beige) Absence d'amiante

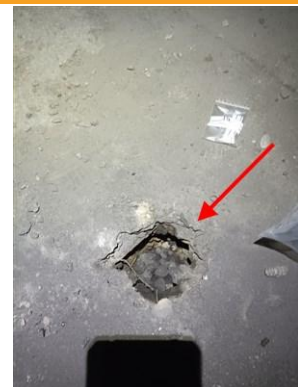
Local 5	Discontinue	3	Sol	Oui Sous-Sol - Local 5 : Sol	<u>Identifiant:</u> ZPSO001 <u>Echantillon:</u> DP017 CF rapport DEKRA MA2506095953/P001, réf. labo.: 25RB023441-001 <u>Description:</u> Béton + peinture <u>Composant de la construction:</u> 5 - Planchers et planchers techniques <u>Partie à sonder:</u> Béton + peinture <u>Justificatif:</u> Après analyse en laboratoire	<u>Analyse:</u> P001 <u>Partie analysée par le laboratoire:</u> - Matériau (pulvérulent) (noir) ; matériau dur de type mortier, béton, chape (gris) : Absence d'amiante

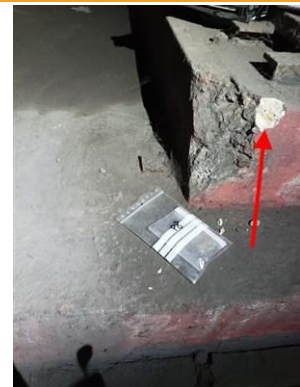
Local 5	Discontinue	4	Socle de machinerie	Oui Sous-Sol - Local 5 : Socle de machinerie	<u>Identifiant:</u> ZPSO005 <u>Echantillon:</u> MA2506095953/P008, réf. labo.: 25RB023441-006 MA2506095953/P009, réf. labo.: 25RB023441-007 <u>Description:</u> Béton <u>Composant de la construction:</u> 5 - Planchers et planchers techniques <u>Partie à sonder:</u> -Béton <u>Justificatif:</u> Après analyse en laboratoire	<u>Analyse:</u> P008 <u>Partie analysée par le laboratoire:</u> - Matériau (pulvérulent) (noir) ; matériau de type peinture (rouge) ; matériau dur de type mortier, béton, chape (gris) : Absence d'amiante

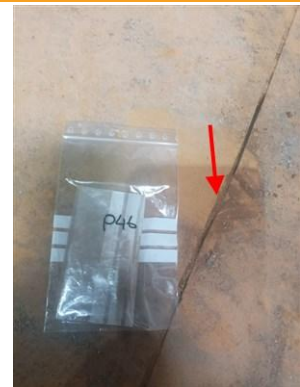
Chaufferie gaz	Discontinue	4	Sol	Oui Rez de chaussée - Chaufferie gaz : Sol	<u>Identifiant:</u> ZPSO015 <u>Echantillon:</u> MA2506095953/P040, réf. labo.: 25RB023441-035 MA2506095953/P046, réf. labo.: 25RB023441-041 <u>Description:</u> Joint de dilatation et d'assemblage <u>Composant de la construction:</u> 5 - Planchers et planchers techniques - Revêtements de sols <u>Partie à sonder:</u> Joint de dilatation et d'assemblage <u>Justificatif:</u> Après analyse en laboratoire	<u>Analyse:</u> P046 <u>Partie analysée par le laboratoire:</u> - Matériau semi-dur (marron) : Absence d'amiante

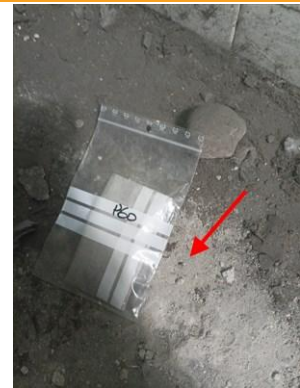
Localisation	Continuité / Discontinuité	n° de sondage	Zone	Prélèvement effectué / Sondage et extension	Echantillon	Analyse	Photo
Local 2.RDC	Continue	1	Sol	Oui Rez de chaussée - Local 2.RDC : Sol	<u>Identifiant:</u> ZPSO027 <u>Réf. échantillon:</u> MA2506095953/P060 <u>Réf. laboratoire:</u> 25RB023441-053 <u>Description:</u> Ciment <u>Composant de la construction:</u> 5 - Planchers et planchers techniques - Revêtements de sols <u>Partie à sonder:</u> Ciment <u>Justificatif:</u> Après analyse en laboratoire	<u>Analyse:</u> P060 <u>Partie analysée par le laboratoire:</u> - Matériau dur (gris) : Absence d'amiante

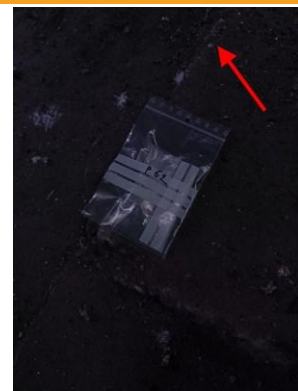
Localisation	Continuité / Discontinuité	n° de sondage	Zone	Prélèvement effectué / Sondage et extension	Echantillon	Analyse	Photo
Cathédrale 0	Discontinue	1	Sol	Oui Rez de chaussée - Cathédrale 0 : Sol	<u>Identifiant:</u> ZPSO028 <u>Echantillon:</u> MA2506095953/P062, réf. labo.: 25RB023441-055 MA2506095953/P063, réf. labo.: 25RB023441-056 <u>Description:</u> Bande béton <u>Composant de la construction:</u> 5 - Planchers et planchers techniques - Revêtements de sols <u>Partie à sonder:</u> Bande béton <u>Justificatif:</u> Après analyse en laboratoire	<u>Analyse:</u> P062 <u>Partie analysée par le laboratoire:</u> - Matériau dur de type mortier, béton, chape (gris) : Absence d'amiante

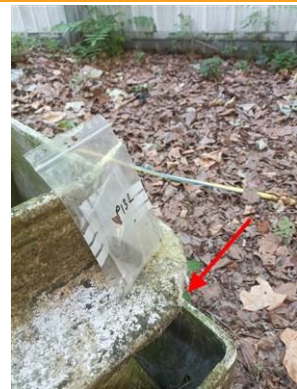
Localisation	Continuité / Discontinuité	n° de sondage	Zone	Prélèvement effectué / Sondage et extension	Echantillon	Analyse	Photo
Parties extérieures	Unique	1	En stock en extérieurs côté est de la cathédrale	Oui Exterieur - Parties extérieures : En stock, en extérieurs côté est de la cathédrale	<u>Identifiant:</u> M015 <u>Réf. échantillon:</u> MA2506095953/P132 <u>Réf. laboratoire:</u> 25RB023441-119 <u>Description:</u> Mitre fibres-ciment <u>Composant de la construction:</u> 6 - Conduits et accessoires intérieurs - Conduits de fluides (air, eau, vapeur, fumée, échappement, autres fluides) <u>Partie à sonder:</u> -Mitre fibres-ciment <u>Quantité estimée:</u> 1 U <u>Justificatif:</u> Après analyse en laboratoire	<u>Analyse:</u> P132 <u>Partie analysée par le laboratoire:</u> - Matériau dur fibreux de type fibres-ciment (gris) : Présence d'amiante

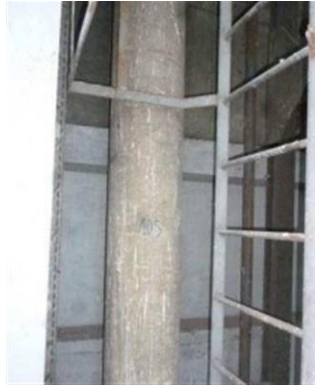
Localisation	Continuité / Discontinuité	n° de sondage	Zone	Prélèvement effectué / Sondage et extension	Echantillon	Analyse	Photo
Cathédrale 0	Unique	1	Conduit	Oui Rez de chaussée - Cathédrale 0 : Conduit	<u>Identifiant:</u> M046 <u>Réf. échantillon:</u> DP105 CF rapport DEKRA <u>Description:</u> Conduit en fibres-ciment <u>Composant de la construction:</u> 6 - Conduits et accessoires intérieurs - Conduits de fluides (air, eau, vapeur, fumée, échappement, autres fluides) <u>Partie à sonder:</u> Conduit en fibres-ciment <u>Quantité estimée:</u> 5 ml <u>Justificatif:</u> Sur anciennes analyses	<u>Analyse:</u> DP105 <u>Partie analysée par le laboratoire:</u> - Fibrociment gris sous forme de particules avec fibres visibles + peinture non séparable

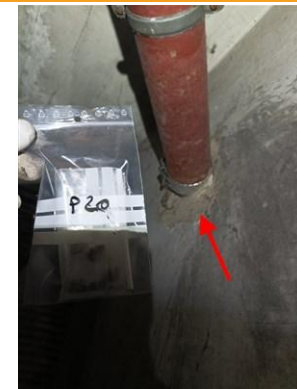
Localisation	Continuité / Discontinuité	n° de sondage	Zone	Prélèvement effectué / Sondage et extension	Echantillon	Analyse	Photo
Local 4	Unique	1	Passage de conduit mur	Oui Sous-Sol - Local 4 : Mur	<u>Identifiant:</u> M004 <u>Réf. échantillon:</u> MA2506095953/P020 <u>Réf. laboratoire:</u> 25RB023441-018 <u>Description:</u> -Enduit de rebouchage <u>Composant de la construction:</u> 5. Revêtements de sol et de murs - Revêtements de sol (l'analyse doit concerner chacune des couches du revêtement) <u>Partie à sonder:</u> -Enduit de rebouchage <u>Justificatif:</u> Après analyse en laboratoire	<u>Analyse:</u> P020 <u>Partie analysée par le laboratoire:</u> - Matériau dur (granulaire) (beige) : Absence d'amiante

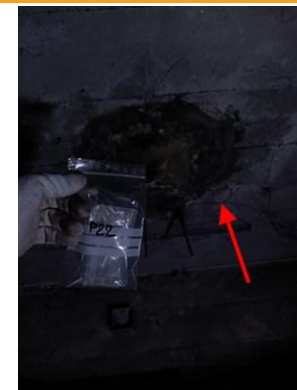
Localisation	Continuité / Discontinuité	n° de sondage	Zone	Prélèvement effectué / Sondage et extension	Echantillon	Analyse	Photo
Local 4	Unique	1	Passage de conduit au plafond	Oui Sous-Sol - Local 4 : Passage de conduit au plafond	<u>Identifiant:</u> M005 <u>Réf. échantillon:</u> MA2506095953/P022 <u>Réf. laboratoire:</u> 25RB023441-020 <u>Description:</u> Enduit de rebouchage <u>Composant de la construction:</u> 4. Plafonds et faux- plafonds - <u>Partie à sonder:</u> Enduit de rebouchage <u>Justificatif:</u> Après analyse en laboratoire	<u>Analyse:</u> P022 <u>Partie analysée par le laboratoire:</u> - Matériau semi-dur (beige) ; matériau semi- dur (blanc) : Absence d'amiante

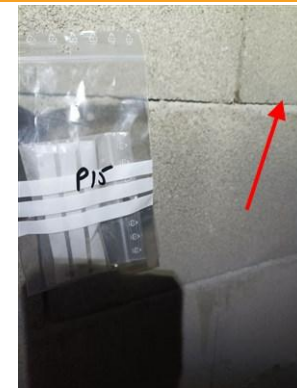
Local 10	Discontinue	3	Mur	Oui Sous-Sol - Local 10 : Mur	<u>Identifiant:</u> ZPSO007 <u>Echantillon:</u> MA2506095953/P014, réf. labo.: 25RB023441-012 MA2506095953/P015, réf. labo.: 25RB023441-013 MA2506095953/P031, réf. labo.: 25RB023441-029 <u>Description:</u> Joints d'assemblage <u>Composant de la construction:</u> 3. Parois verticales intérieures et enduits - Murs et cloisons <u>Partie à sonder:</u> Joints <u>Justificatif:</u> Après analyse en laboratoire	<u>Analyse:</u> P015 <u>Partie analysée par le laboratoire:</u> - Matériau dur (granulaire) (gris) : Absence d'amiante

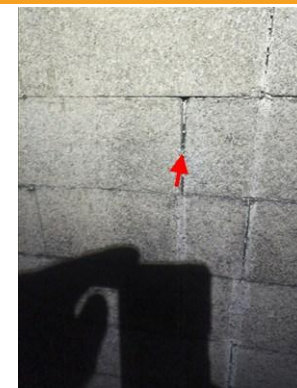
Localisation	Continuité / Discontinuité	n° de sondage	Zone	Prélèvement effectué / Sondage et extension	Echantillon	Analyse	Photo
Local 4	Continue	1	Petite ouverture mur entre local 9 et 4	Oui Sous-Sol - Local 4 : Petite ouverture mur entre local 9 et 4	<u>Identifiant:</u> ZPSO009 <u>Réf. échantillon:</u> MA2506095953/P018 <u>Réf. laboratoire:</u> 25RB023441-016 <u>Description:</u> Joints d'assemblage <u>Composant de la construction:</u> 3. Parois verticales intérieures et enduits - Murs et cloisons <u>Partie à sonder:</u> Joints de parpaings <u>Justificatif:</u> Après analyse en laboratoire	<u>Analyse:</u> P018 <u>Partie analysée par le laboratoire:</u> - Matériau (pulvérulent) (noir) ; matériau dur (grulaire) (beige) : Absence d'amiante

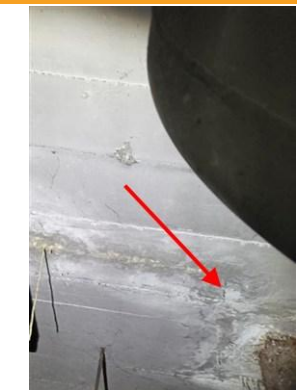
Local 9	Discontinue	3	Passage de conduit au plafond	Oui Sous-Sol - Local 9 : Passages de conduit au plafond	<u>Identifiant:</u> ZPSO010 <u>Echantillon:</u> MA2506095953/P021, réf. labo.: 25RB023441-019 MA2506095953/P023, réf. labo.: 25RB023441-021 <u>Description:</u> -Enduit de rebouchage <u>Composant de la construction:</u> 4. Plafonds et faux- plafonds <u>Partie à sonder:</u> -Enduit de rebouchage <u>Justificatif:</u> Après analyse en laboratoire	<u>Analyse:</u> P023 <u>Partie analysée par le laboratoire:</u> - Matériau (pulvérulent) (noir) ; matériau dur (granulaire) (gris) : Absence d'amiante

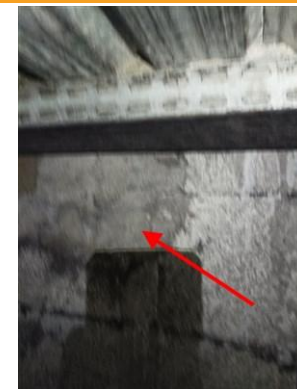
Discontinue	2	Mur	Oui Sous-Sol - Local 1 : Mur	<u>Identifiant:</u> ZPSO014 <u>Echantillon:</u> MA2506095953/P032, réf. labo.: 25RB023441-030 MA2506095953/P033, réf. labo.: 25RB023441-031 <u>Description:</u> Enduit de rebouchage ciment <u>Composant de la construction:</u> 3. Parois verticales intérieures et enduits - Murs et cloisons <u>Partie à sonder:</u> -Enduit de rebouchage ciment <u>Justificatif:</u> Après analyse en laboratoire	<u>Analyse:</u> P033 <u>Partie analysée par le laboratoire:</u> - Matériau (pulvérulent) (noir) ; matériau dur (granulaire) (gris) : Absence d'amiante
