Rapport de Repérage des matériaux et produits contenant de l'amiante avant réalisation de travaux dans un immeuble bâti

Numéro de dossier : MA2507105620
Rapport édité le : 21/08/2025

COMUE LYON SAINT ETIENNE - PELE Rémi
10 Avenue Albert Einstein (local transformateur)
69100 Villeurbanne

Lot numéro local transformateur,
Référence au programme des travaux :
OS CHAUFFERIE DE L

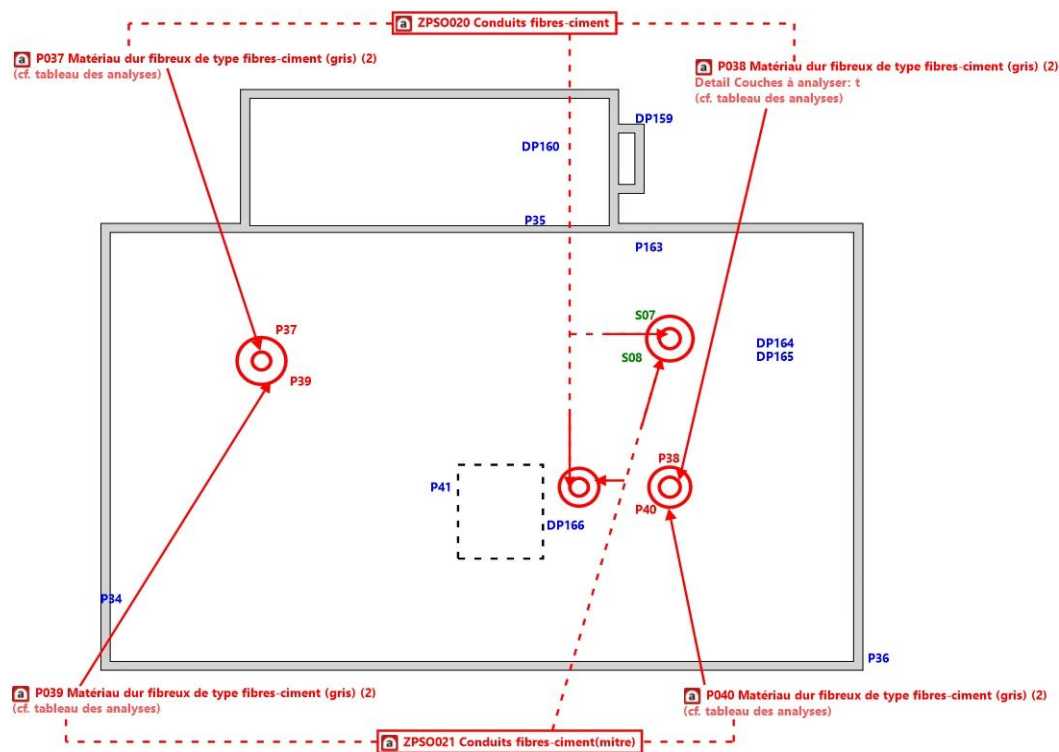
ZPSO021	Extérieur	Toiture	Toiture	Analyse : P039 - Matériau dur fibreux de type fibres-ciment (gris) (Présence d'amiante) Analyse : P040 - Matériau dur fibreux de type fibres-ciment (gris) (Présence d'amiante)	8U

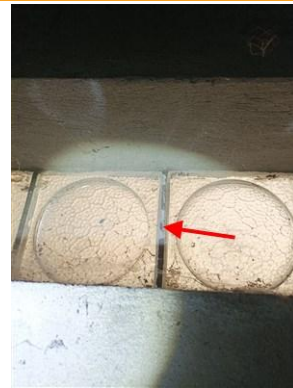
Localisation	Continuité / Discontinuité	n° de sondage	Zone	Prélèvement effectué / Sondage et extension	Echantillon	Analyse	Photo
T5		1	Pavé de verre	Oui Rez de chaussée - T5 : Pavé de verre	<u>Identifiant:</u> M004 <u>Réf. échantillon:</u> MA2507105620/P042 <u>Réf. laboratoire:</u> 25RB024021-001 <u>Description:</u> Joint ciment de mastic de vitrage <u>Composant de la construction:</u> 2 - Parois verticales extérieures et Façades - Menuiseries extérieures <u>Partie à sonder:</u> Joint ciment de mastic de vitrage <u>Justificatif:</u> Après analyse en laboratoire	<u>Analyse:</u> P042 <u>Partie analysée par le laboratoire:</u> - Matériau semi-dur de type ciment (gris) : Absence d'amiante

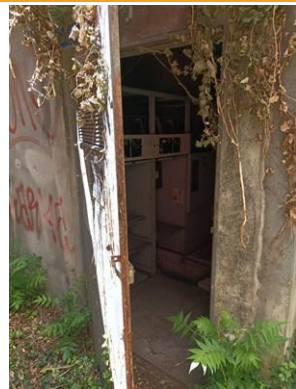
T4	Discontinue	4	Porte	Sondage et extension de la ZPSO du ou des échantillon(s) : P005, P006	<u>Identifiant:</u> ZPSO004 <u>Echantillon:</u> MA2507105620/P005, réf. labo.: 25RB023316-005 MA2507105620/P006, réf. labo.: 25RB023316-006 <u>Description:</u> Peinture <u>Composant de la construction:</u> 2 - Parois verticales extérieures et Façades - Menuiseries extérieures <u>Partie à sonder:</u> Peinture <u>Justificatif:</u> Après analyse en laboratoire	<u>Analyse:</u> P005, P006	Idem photo : P005; P006

T5	Discontinue	5	Porte	Sondage et extension de la ZPSO du ou des échantillon(s) : P005, P006	<u>Identifiant:</u> ZPSO004 <u>Echantillon:</u> MA2507105620/P005, réf. labo.: 25RB023316-005 MA2507105620/P006, réf. labo.: 25RB023316-006 <u>Description:</u> Peinture <u>Composant de la construction:</u> 2 - Parois verticales extérieures et Façades - Menuiseries extérieures <u>Partie à sonder:</u> Peinture <u>Justificatif:</u> Après analyse en laboratoire	<u>Analyse:</u> P005, P006

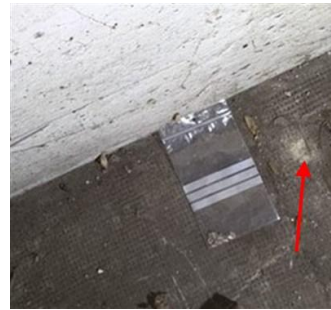
T3	Discontinue	3	Sol	Oui Rez de chaussée - T3 : Sol	<u>Identifiant:</u> ZPSO006 <u>Echantillon:</u> MA2507105620/P010, réf. labo.: 25RB023316-010 MA2507105620/P011, réf. labo.: 25RB023316-011 <u>Description:</u> béton <u>Composant de la construction:</u> 5 - Planchers et planchers techniques - Revêtements de sols <u>Partie à sonder:</u> béton <u>Justificatif:</u> Après analyse en laboratoire	<u>Analyse:</u> P011 <u>Partie analysée par le laboratoire:</u> - Matériau (noir) ; matériau dur (granulaire) (gris) : Absence d'amiante

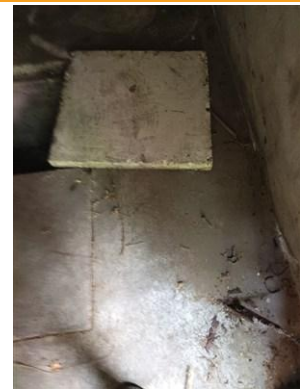
T4	Discontinue	4	Sol	Sondage et extension de la ZPSO du ou des échantillon(s) : P010, P011	<u>Identifiant:</u> ZPSO006 <u>Echantillon:</u> MA2507105620/P010, réf. labo.: 25RB023316-010 MA2507105620/P011, réf. labo.: 25RB023316-011 <u>Description:</u> béton <u>Composant de la construction:</u> 5 - Planchers et planchers techniques - Revêtements de sols <u>Partie à sonder:</u> béton <u>Justificatif:</u> Après analyse en laboratoire	<u>Analyse:</u> P010, P011	Idem photo : P011; P010

T5	Discontinue	5	Sol	Sondage et extension de la ZPSO du ou des échantillon(s) : P010, P011	<u>Identifiant:</u> ZPSO006 <u>Echantillon:</u> MA2507105620/P010, réf. labo.: 25RB023316-010 MA2507105620/P011, réf. labo.: 25RB023316-011 <u>Description:</u> béton <u>Composant de la construction:</u> 5 - Planchers et planchers techniques - Revêtements de sols <u>Partie à sonder:</u> béton <u>Justificatif:</u> Après analyse en laboratoire	<u>Analyse:</u> P010, P011

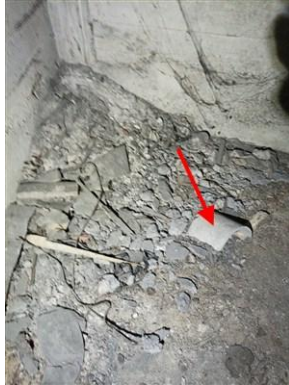
S1	Continue	3	En stock	Sondage et extension de la ZPSO du ou des échantillon(s) : P019, P020	Identifiant: ZPSO011 Echantillon: MA2507105620/P019, réf. labo.: 25RB023316-019 MA2507105620/P020, réf. labo.: 25RB023316-020 Description: Conduit en fibres-ciment Composant de la construction: 6 - Conduits et accessoires intérieurs - Conduits de fluides (air, eau, vapeur, fumée, échappement, autres fluides) Partie à sonder: Conduit en fibres-ciment Justificatif: Après analyse en laboratoire	Analyse: P019, P020
