PRE-RAPPORT DE REPERAGE DES MATERIAUX ET PRODUITS CONTENANT DE L'AMIANTE AVANT TRAVAUX DANS UNE INSTALLATION / UN EQUIPEMENT

Numéro de dossier : MA2508121154
Version du rapport : V01
Donneur d'ordre : COMUE LYON SAINT ETIENNE - PELE Rémi,
69007, LYON
Date d'émission : 23/08/2025

Chaudières à charbons et silos des suies
Adresse d'intervention : 10 Avenue Albert Einstein
69100 Villeurbanne
Référence au programme de travaux :
Date de l'intervention : 11/08/2025

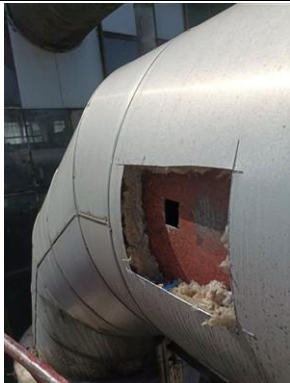
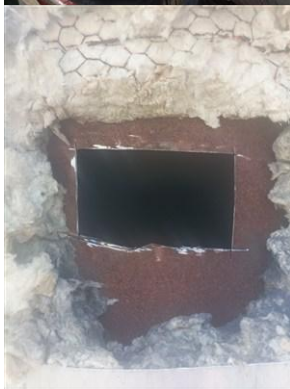
ECS001 : -Revêtement poreux				
Niveau : Extérieur				
Equipement	Justificatif de conclusion	Prélèvement effectué ou extension des résultats	Analyse	Photo
Conduit d'évacuation des fumées 1	Absence d'amiante (Après analyse en laboratoire)	Oui Extérieur - Conduit d'évacuation des fumées 1 : Face extérieur conduit	<u>Analyse:</u> P001 <u>Partie analysée par le laboratoire:</u> - Matériau semi-dur (marron) : Absence d'amiante

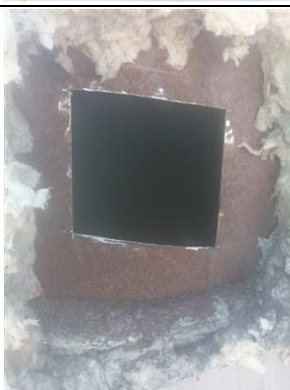
Absence d'amiante (Après analyse en laboratoire)	Oui Extérieur - Conduit d'évacuation des fumées 1 : Face intérieure conduit	<u>Analyse:</u> P003 <u>Partie analysée par le laboratoire:</u> - Matériau semi-dur (marron) : Absence d'amiante

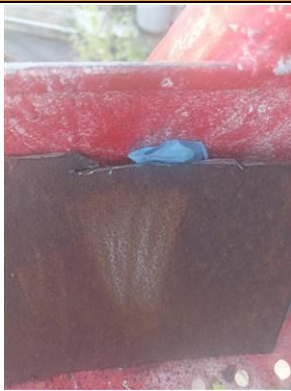
ECS002 : -Revêtement poreux				
Niveau : Extérieur				
Equipement	Justificatif de conclusion	Prélèvement effectué ou extension des résultats	Analyse	Photo
Conduit d'évacuation des fumées 1	Absence d'amiante (Après analyse en laboratoire)	Oui Extérieur - Conduit d'évacuation des fumées 1 : Face extérieur conduit	<u>Analyse:</u> P002 <u>Partie analysée par le laboratoire:</u> - Matériau semi-dur (marron) : Absence d'amiante

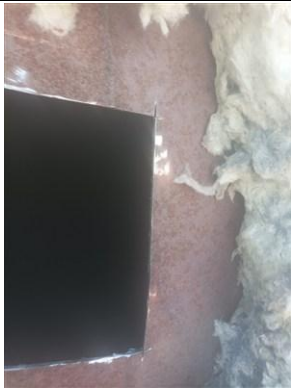
Absence d'amiante (Après analyse en laboratoire)	Oui Extérieur - Conduit d'évacuation des fumées 1 : Face intérieure conduit	<u>Analyse:</u> P004 <u>Partie analysée par le laboratoire:</u> - Matériau semi-dur (marron) : Absence d'amiante

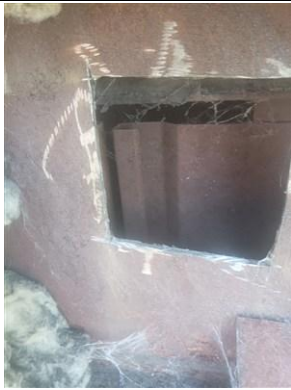
ECS003 : -Revêtement poreux				
Niveau : Extérieur				
Equipement	Justificatif de conclusion	Prélèvement effectué ou extension des résultats	Analyse	Photo
Silo des suies 1	Absence d'amiante (Après analyse en laboratoire)	Oui Extérieur - Silo des suies 1 : Partie haute, face extérieure	<u>Analyse:</u> P005 <u>Partie analysée par le laboratoire:</u> - Matériau semi-dur (marron) : Absence d'amiante

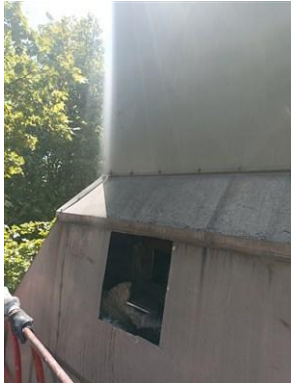
Silo des suies 2	Absence d'amiante (Après analyse en laboratoire)	Oui Extérieur - Silo des suies 2 : Partie haute, face extérieure	<u>Analyse:</u> P013 <u>Partie analysée par le laboratoire:</u> - Matériau semi-dur (gris) ; matériau semi-dur (marron) : Absence d'amiante

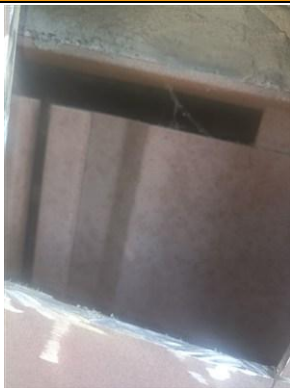
ECS004 : -Revêtement poreux				
Niveau : Extérieur				
Equipement	Justificatif de conclusion	Prélèvement effectué ou extension des résultats	Analyse	Photo
Silo des suies 1	Absence d'amiante (Après analyse en laboratoire)	Oui Extérieur - Silo des suies 1 : Partie haute, face intérieure	<u>Analyse:</u> P006 <u>Partie analysée par le laboratoire:</u> - Matériau semi-dur (marron) ; matériau (pulvérulent) (noir) : Absence d'amiante

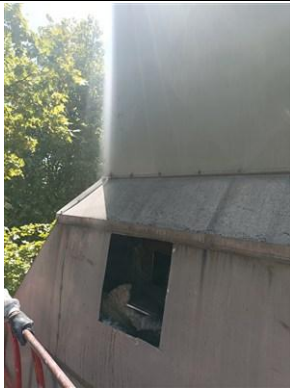
Silo des suies 2	Absence d'amiante (Après analyse en laboratoire)	Oui Extérieur - Silo des suies 2 : Partie haute, face intérieure	<u>Analyse:</u> P014 <u>Partie analysée par le laboratoire:</u> - Matériau semi-dur (marron) : Absence d'amiante

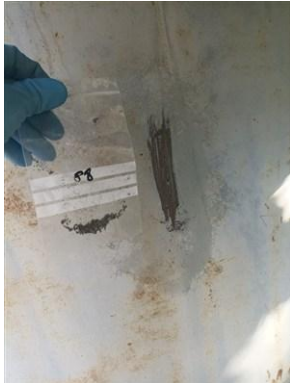
Absence d'amiante (Après analyse en laboratoire)	Oui Extérieur - Silo : Enveloppe extérieure	<u>Analyse:</u> P008 <u>Partie analysée par le laboratoire:</u> - Matériau de type peinture (gris) ; matériau de type peinture (marron) : Absence d'amiante

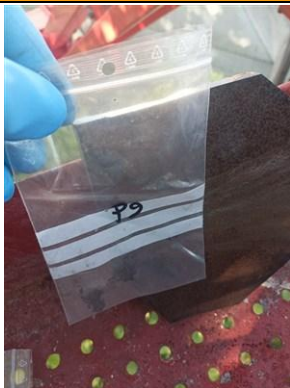
ECS006 : -Revêtement poreux				
Niveau : Extérieur				
Equipement	Justificatif de conclusion	Prélèvement effectué ou extension des résultats	Analyse	Photo
Silo	Absence d'amiante (Après analyse en laboratoire)	Oui Extérieur - Silo : Enveloppe intérieure	<u>Analyse:</u> P009 <u>Partie analysée par le laboratoire:</u> - Matériau semi-dur (marron) : Absence d'amiante

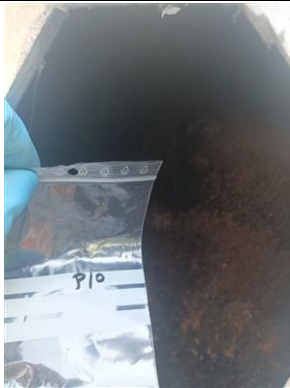
Absence d'amiante (Après analyse en laboratoire)	Oui Extérieur - Silo : Enveloppe intérieure	<u>Analyse:</u> P010 <u>Partie analysée par le laboratoire:</u> - Matériau semi-dur (marron) : Absence d'amiante

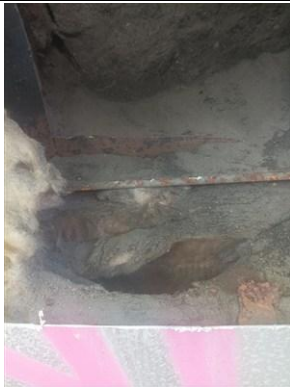
ECS007 : Revêtement poreux				
Niveau : Extérieur				
Equipement	Justificatif de conclusion	Prélèvement effectué ou extension des résultats	Analyse	Photo
Silo des suies 1	Absence d'amiante (Après analyse en laboratoire)	Oui Extérieur - Silo des suies 1 : Face extérieure, partie basse	<u>Analyse:</u> P011 <u>Partie analysée par le laboratoire:</u> - Matériau semi-dur (marron) : Absence d'amiante

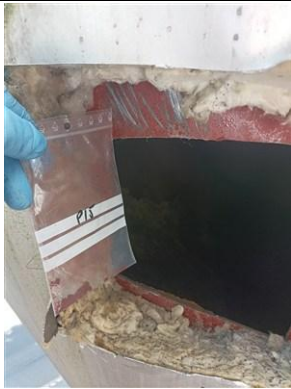
ECS008 : Peintures (spécifiques et décoratives)				
Niveau : Extérieur				
Equipement	Justificatif de conclusion	Prélèvement effectué ou extension des résultats	Analyse	Photo
Conduits des silos des suies	Absence d'amiante (Après analyse en laboratoire)	Oui Extérieur - Conduits des silos des suies : Conduit	<u>Analyse:</u> P015 <u>Partie analysée par le laboratoire:</u> - Matériau de type peinture (rouge) : Absence d'amiante

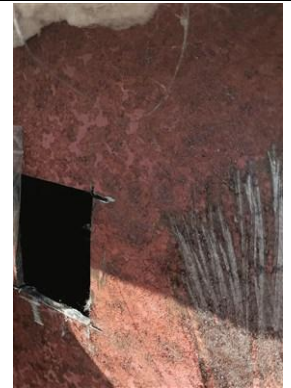
Absence d'amiante (Après analyse en laboratoire)	Oui Extérieur - Conduits des silos des suies : Conduit	<u>Analyse:</u> P017 <u>Partie analysée par le laboratoire:</u> - Matériau de type peinture (vert) ; matériau semi-dur (noir) : Absence d'amiante

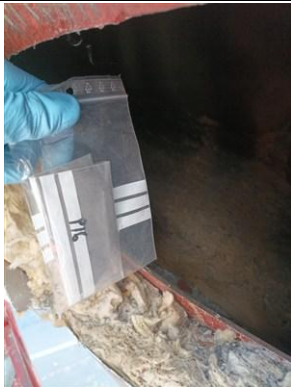
ECS009 : Revêtement poreux				
Niveau : Extérieur				
Equipement	Justificatif de conclusion	Prélèvement effectué ou extension des résultats	Analyse	Photo
Conduits des silos des suies	Absence d'amiante (Après analyse en laboratoire)	Oui Extérieur - Conduits des silos des suies : Conduits	<u>Analyse:</u> P016 <u>Partie analysée par le laboratoire:</u> - Matériau semi-dur (noir) ; matériau semi-dur (marron) : Absence d'amiante

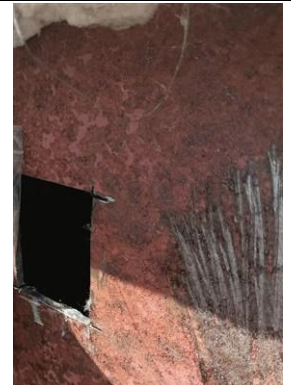
Absence d'amiante (Après analyse en laboratoire)	Oui Extérieur - Conduits des silos des suies : Conduits	<u>Analyse:</u> P018 <u>Partie analysée par le laboratoire:</u> - Matériau de type peinture (gris) ; matériau semi-dur (marron) : Absence d'amiante

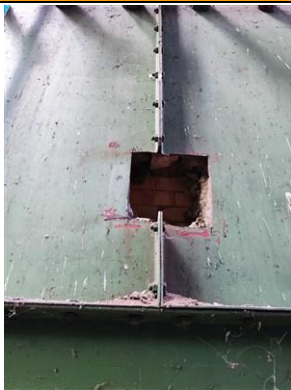
ECS010 : Mortier réfractaire sole de four				
Niveau : Rez de chaussée cathédrale				
Equipement	Justificatif de conclusion	Prélèvement effectué ou extension des résultats	Analyse	Photo
Chaudière charbon 1	Absence d'amiante (Après analyse en laboratoire)	Oui Rez de chaussée - Cathédrale : CHaudière 1	<u>Analyse:</u> P019 <u>Partie analysée par le laboratoire:</u> - Matériau dur (beige) : Absence d'amiante

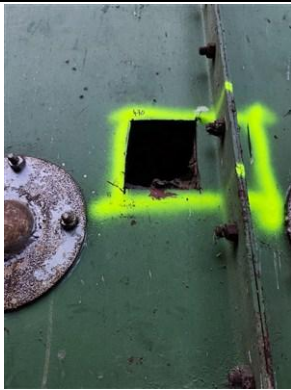
Chaudière charbon 2	Absence d'amiante (Après analyse en laboratoire)	Oui Rez de chaussée cathédrale - Chaudière charbon 2 : CHaudière 2	<u>Analyse:</u> P020 <u>Partie analysée par le laboratoire:</u> - Matériau dur (beige) : Absence d'amiante

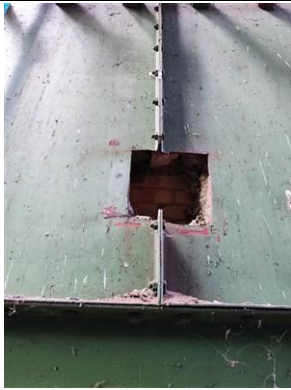
ECS011 : -Brique réfractaire				
Niveau : Rez de chaussée cathédrale				
Equipement	Justificatif de conclusion	Prélèvement effectué ou extension des résultats	Analyse	Photo
Chaudière charbon 1	Absence d'amiante (Après analyse en laboratoire)	Oui Rez de chaussée cathédrale - Chaudière charbon 1 : Chaudière 1	<u>Analyse:</u> P021 <u>Partie analysée par le laboratoire:</u> - Matériau semi-dur (orange) : Absence d'amiante

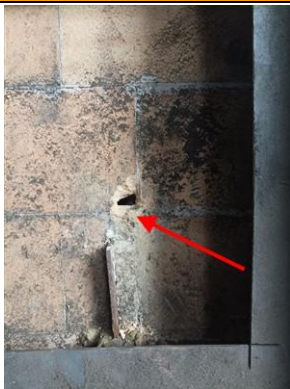
ECS012 : Mortier réfractaire sole de four				
Niveau : Rez de chaussée cathédrale				
Equipement	Justificatif de conclusion	Prélèvement effectué ou extension des résultats	Analyse	Photo
Chaudière à charbon n°1/Corps de chauffe	Absence d'amiante (Après analyse en laboratoire)	Oui Rez de chaussée cathédrale - Chaudière à charbon n°1/Corps de chauffe : Paroi haute, brique 20X15	<u>Analyse:</u> P022 <u>Partie analysée par le laboratoire:</u> - Matériau semi-dur (beige) ; matériau dur (gris) (clair) : Absence d'amiante

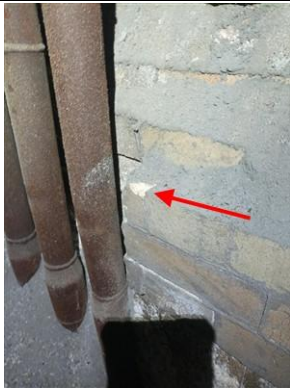
Chaudière à charbon n°2/Corps de chauffe	Absence d'amiante (Après analyse en laboratoire)	Oui Rez de chaussée cathédrale - Chaudière à charbon n°2/Corps de chauffe : Paroi haute, brique 20X15	<u>Analyse:</u> P023 <u>Partie analysée par le laboratoire:</u> - Matériau semi-dur (beige) ; matériau dur (gris) (clair) : Absence d'amiante

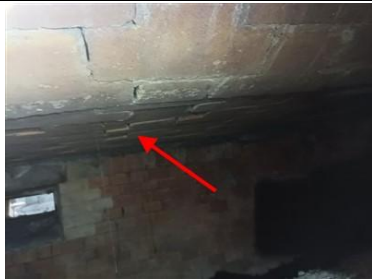
Niveau : Rez de chaussée cathédrale				
Equipement	Justificatif de conclusion	Prélèvement effectué ou extension des résultats	Analyse	Photo
Chaudière à charbon n°1/Corps de chauffe	Absence d'amiante (Après analyse en laboratoire)	Oui Rez de chaussée cathédrale - Chaudière à charbon n°1/Corps de chauffe : Plancher	<u>Analyse:</u> P024 <u>Partie analysée par le laboratoire:</u> - Matériau dur (granulaire) (beige) : Absence d'amiante

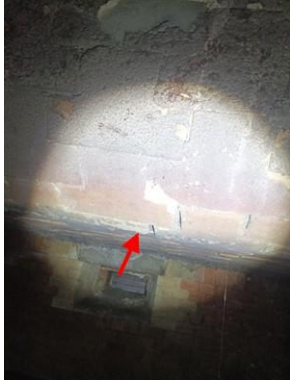
Chaudière à charbon n°2/Corps de chauffe	Absence d'amiante (Après analyse en laboratoire)	Oui Rez de chaussée cathédrale - Chaudière à charbon n°2/Corps de chauffe : Plancher	<u>Analyse:</u> P025 <u>Partie analysée par le laboratoire:</u> - Matériau semi-dur (marron) ; matériau dur (granulaire) (beige) : Absence d'amiante

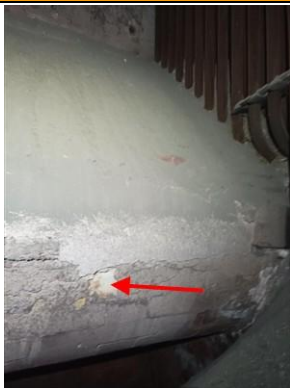
ECS014 : Bande plâtreuse				
Niveau : Rez de chaussée cathédrale				
Equipement	Justificatif de conclusion	Prélèvement effectué ou extension des résultats	Analyse	Photo
Chaudière à charbon n°1/Corps de chauffe	Absence d'amiante (Après analyse en laboratoire)	Oui Rez de chaussée cathédrale - Chaudière à charbon n°1/Corps de chauffe : Parois ntérieur corps de chauffe	<u>Analyse:</u> P026 <u>Partie analysée par le laboratoire:</u> - Matériau semi-dur (granulaire) (beige) : Absence d'amiante

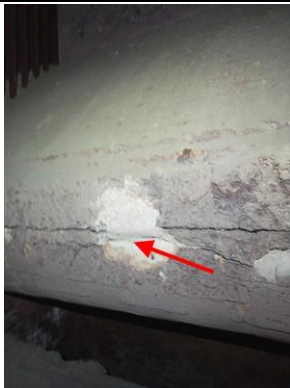
Chaudière à charbon n°2/Corps de chauffe	Absence d'amiante (Après analyse en laboratoire)	Oui Rez de chaussée cathédrale - Chaudière à charbon n°2/Corps de chauffe : Parois ntérieur corps de chauffe	<u>Analyse:</u> P027 <u>Partie analysée par le laboratoire:</u> - Matériau semi-dur (granulaire) (beige) : Absence d'amiante
