RAPPORT DE REPERAGE DES MATERIAUX ET PRODUITS CONTENANT DE L'AMIANTE AVANT TRAVAUX DANS UNE INSTALLATION / UN EQUIPEMENT

Numéro de dossier : MA2508121154

Bat. Chaufferie de la Doua

Adresse d'intervention : 10 Avenue Albert Einstein
69100 Villeurbanne

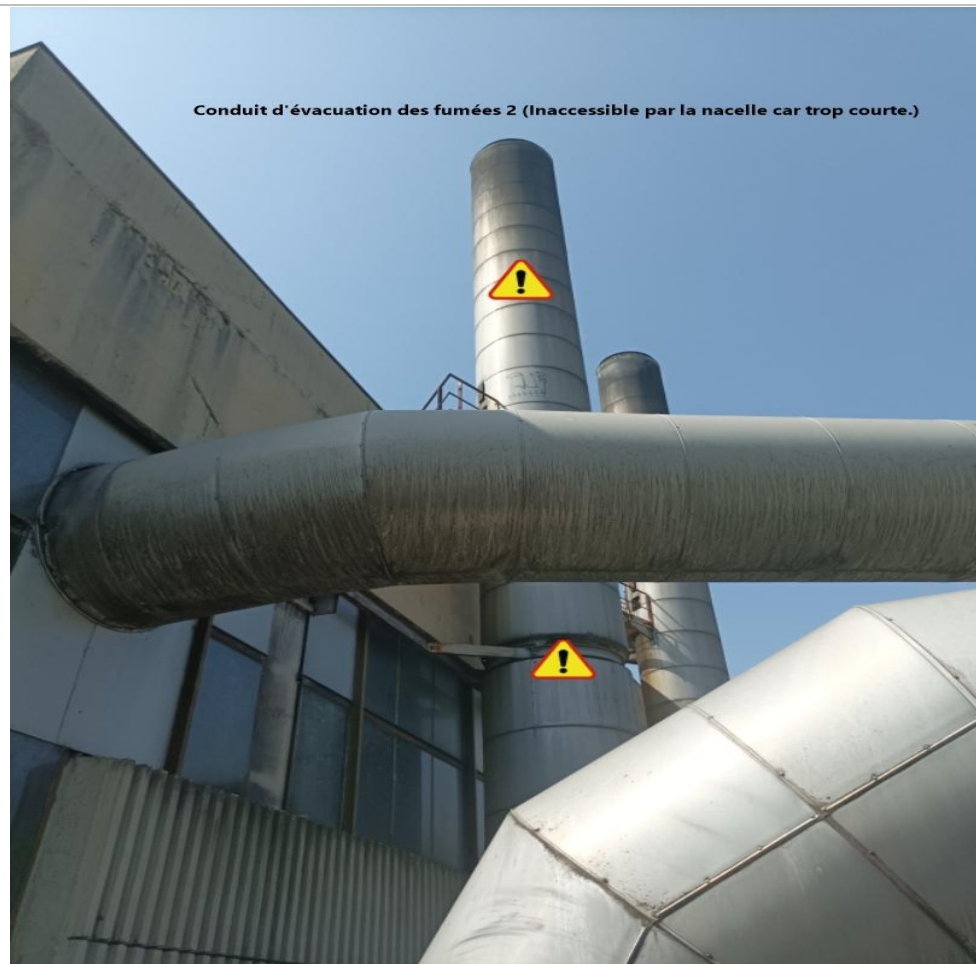
Conduit cheminée 2

EQUIPEMENT	Partie d'équipements ou de composants	Raisons et moyens de palier à cet écart
Extérieur - Conduit d'évacuation des fumées 2	Toutes	Inaccessible par la nacelle car trop courte. Prévoir nacelle de 45M

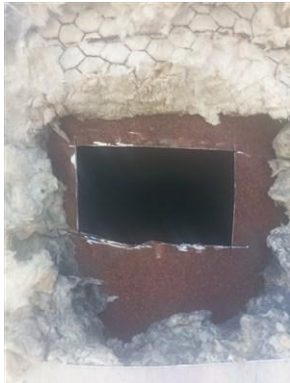
ECS001 : -Revêtement poreux				
Niveau : Extérieur				
Equipement	Justificatif de conclusion	Prélèvement effectué ou extension des résultats	Analyse	Photo
Conduit d'évacuation des fumées 1	Absence d'amiante (Après analyse en laboratoire)	Oui Extérieur - Conduit d'évacuation des fumées 1 : Face extérieur conduit	<u>Analyse:</u> P001 <u>Partie analysée par le laboratoire:</u> - Matériau semi-dur (marron) : Absence d'amiante

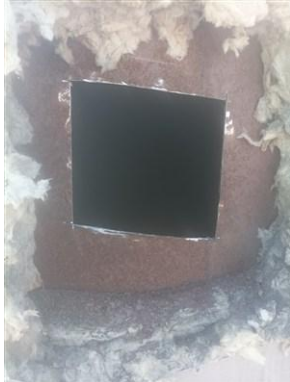
Absence d'amiante (Après analyse en laboratoire)	Oui Extérieur - Conduit d'évacuation des fumées 1 : Face intérieure conduit	<u>Analyse:</u> P003 <u>Partie analysée par le laboratoire:</u> - Matériau semi-dur (marron) : Absence d'amiante

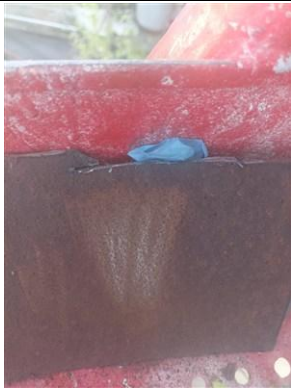
ECS002 : -Revêtement poreux				
Niveau : Extérieur				
Equipement	Justificatif de conclusion	Prélèvement effectué ou extension des résultats	Analyse	Photo
Conduit d'évacuation des fumées 1	Absence d'amiante (Après analyse en laboratoire)	Oui Extérieur - Conduit d'évacuation des fumées 1 : Face extérieur conduit	<u>Analyse:</u> P002 <u>Partie analysée par le laboratoire:</u> - Matériau semi-dur (marron) : Absence d'amiante

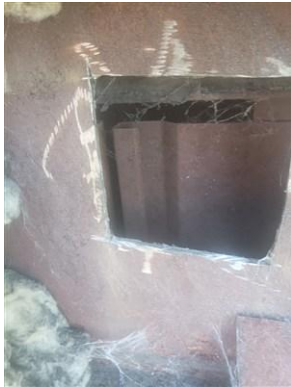
Absence d'amiante (Après analyse en laboratoire)	Oui Extérieur - Conduit d'évacuation des fumées 1 : Face intérieure conduit	<u>Analyse:</u> P004 <u>Partie analysée par le laboratoire:</u> - Matériau semi-dur (marron) : Absence d'amiante	 
ECS003 : -Revêtement poreux				
Niveau : Extérieur				
Equipement	Justificatif de conclusion	Prélèvement effectué ou extension des résultats	Analyse	Photo
Silo des suies 1	Absence d'amiante (Après analyse en laboratoire)	Oui Extérieur - Silo des suies 1 : Partie haute, face extérieure	<u>Analyse:</u> P005 <u>Partie analysée par le laboratoire:</u> - Matériau semi-dur (marron) : Absence d'amiante

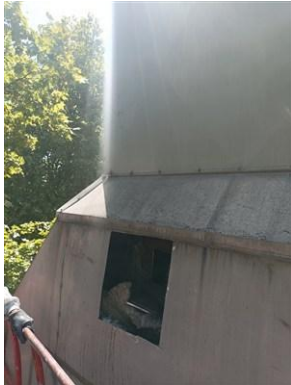
Silo des suies 2	Absence d'amiante (Après analyse en laboratoire)	Oui Extérieur - Silo des suies 2 : Partie haute, face extérieure	<u>Analyse:</u> P013 <u>Partie analysée par le laboratoire:</u> - Matériau semi-dur (gris) ; matériau semi-dur (marron) : Absence d'amiante

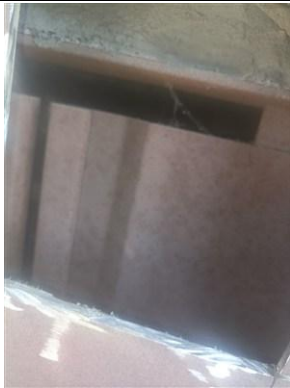
ECS004 : -Revêtement poreux				
Niveau : Extérieur				
Equipement	Justificatif de conclusion	Prélèvement effectué ou extension des résultats	Analyse	Photo
Silo des suies 1	Absence d'amiante (Après analyse en laboratoire)	Oui Extérieur - Silo des suies 1 : Partie haute, face intérieure	<u>Analyse:</u> P006 <u>Partie analysée par le laboratoire:</u> - Matériau semi-dur (marron) ; matériau (pulvérulent) (noir) : Absence d'amiante

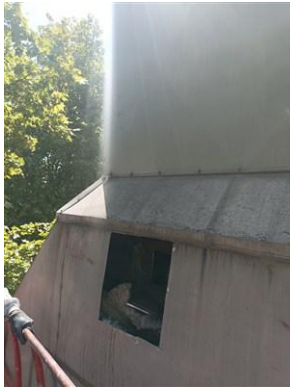
Silo des suies 2	Absence d'amiante (Après analyse en laboratoire)	Oui Extérieur - Silo des suies 2 : Partie haute, face intérieure	<u>Analyse:</u> P014 <u>Partie analysée par le laboratoire:</u> - Matériau semi-dur (marron) : Absence d'amiante

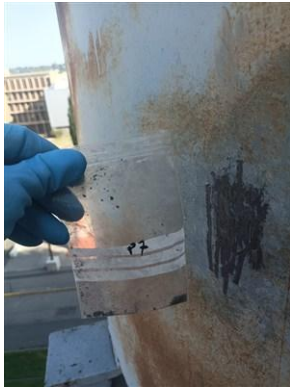
ECS005 : Peintures (spécifiques et décoratives)				
Niveau : Extérieur				
Equipement	Justificatif de conclusion	Prélèvement effectué ou extension des résultats	Analyse	Photo
Silo	Absence d'amiante (Après analyse en laboratoire)	Oui Extérieur - Silo : Enveloppe extérieure	<u>Analyse:</u> P007 <u>Partie analysée par le laboratoire:</u> - Matériau de type peinture (gris) ; matériau de type peinture (marron) : Absence d'amiante

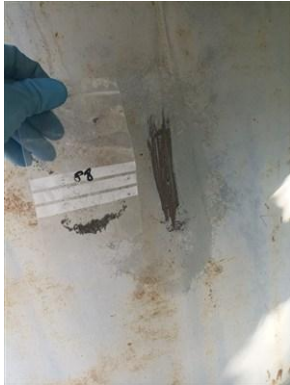
Absence d'amiante (Après analyse en laboratoire)	Oui Extérieur - Silo : Enveloppe extérieure	<u>Analyse:</u> P008 <u>Partie analysée par le laboratoire:</u> - Matériau de type peinture (gris) ; matériau de type peinture (marron) : Absence d'amiante

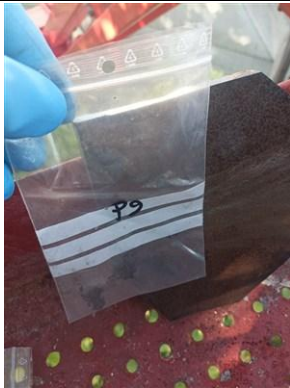
ECS006 : -Revêtement poreux				
Niveau : Extérieur				
Equipement	Justificatif de conclusion	Prélèvement effectué ou extension des résultats	Analyse	Photo
Silo	Absence d'amiante (Après analyse en laboratoire)	Oui Extérieur - Silo : Enveloppe intérieure	<u>Analyse:</u> P009 <u>Partie analysée par le laboratoire:</u> - Matériau semi-dur (marron) : Absence d'amiante

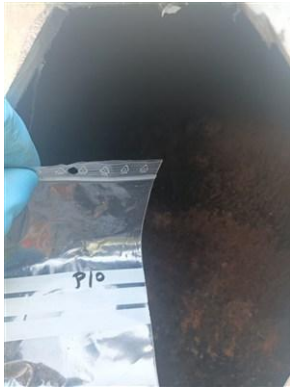
Absence d'amiante (Après analyse en laboratoire)	Oui Extérieur - Silo : Enveloppe intérieure	<u>Analyse:</u> P010 <u>Partie analysée par le laboratoire:</u> - Matériau semi-dur (marron) : Absence d'amiante

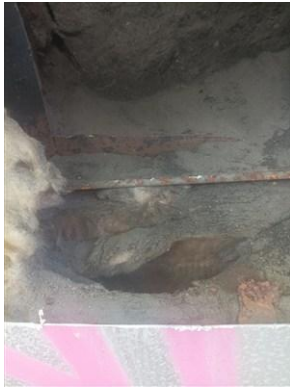
ECS007 : Revêtement poreux				
Niveau : Extérieur				
Equipement	Justificatif de conclusion	Prélèvement effectué ou extension des résultats	Analyse	Photo
Silo des suies 1	Absence d'amiante (Après analyse en laboratoire)	Oui Extérieur - Silo des suies 1 : Face extérieure, partie basse	<u>Analyse:</u> P011 <u>Partie analysée par le laboratoire:</u> - Matériau semi-dur (marron) : Absence d'amiante

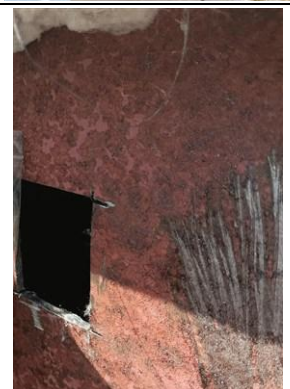
Equipement	Justificatif de conclusion	Prélèvement effectué ou extension des résultats	Analyse	Photo
Conduits des silos des suies	Absence d'amiante (Après analyse en laboratoire)	Oui Extérieur - Conduits des silos des suies : Conduit	<u>Analyse:</u> P015 <u>Partie analysée par le laboratoire:</u> - Matériau de type peinture (rouge) : Absence d'amiante	 
	Absence d'amiante (Après analyse en laboratoire)	Oui Extérieur - Conduits des silos des suies : Conduit	<u>Analyse:</u> P017 <u>Partie analysée par le laboratoire:</u> - Matériau de type peinture (vert) ; matériau semi-dur (noir) : Absence d'amiante

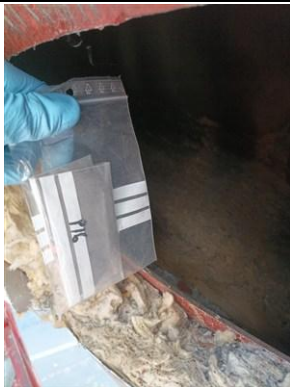
Equipement	Justificatif de conclusion	Prélèvement effectué ou extension des résultats	Analyse	Photo
Conduits des silos des suies	Absence d'amiante (Après analyse en laboratoire)	Oui Extérieur - Conduits des silos des suies : Conduits	<u>Analyse:</u> P016 <u>Partie analysée par le laboratoire:</u> - Matériau semi-dur (noir) ; matériau semi-dur (marron) : Absence d'amiante

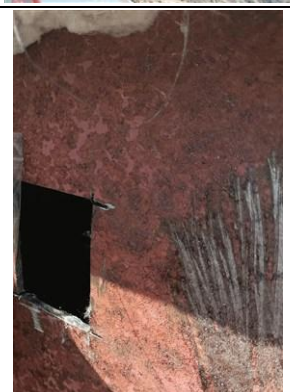
Absence d'amiante (Après analyse en laboratoire)	Oui Extérieur - Conduits des silos des suies : Conduits	<u>Analyse:</u> P018 <u>Partie analysée par le laboratoire:</u> - Matériau de type peinture (gris) ; matériau semi-dur (marron) : Absence d'amiante

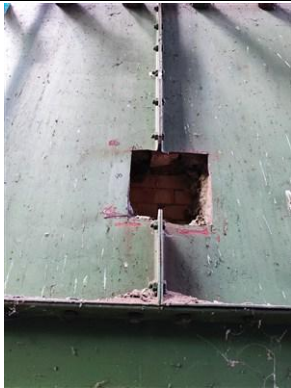
ECS010 : Mortier réfractaire sole de four				
Niveau : Rez de chaussée cathédrale				
Equipement	Justificatif de conclusion	Prélèvement effectué ou extension des résultats	Analyse	Photo
Chaudière charbon 1	Absence d'amiante (Après analyse en laboratoire)	Oui Rez de chaussée - Cathédrale : CHaudière 1	<u>Analyse:</u> P019 <u>Partie analysée par le laboratoire:</u> - Matériau dur (beige) : Absence d'amiante

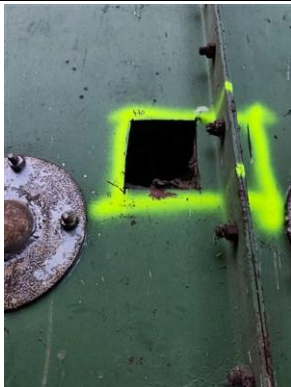
Chaudière charbon 2	Absence d'amiante (Après analyse en laboratoire)	Oui Rez de chaussée cathédrale - Chaudière charbon 2 : CHaudière 2	<u>Analyse:</u> P020 <u>Partie analysée par le laboratoire:</u> - Matériau dur (beige) : Absence d'amiante

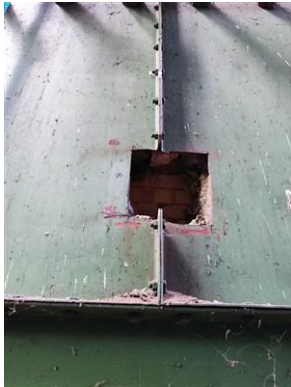
ECS011 : -Brique réfractaire				
Niveau : Rez de chaussée cathédrale				
Equipement	Justificatif de conclusion	Prélèvement effectué ou extension des résultats	Analyse	Photo
Chaudière charbon 1	Absence d'amiante (Après analyse en laboratoire)	Oui Rez de chaussée cathédrale - Chaudière charbon 1 : CHaudière 1	<u>Analyse:</u> P021 <u>Partie analysée par le laboratoire:</u> - Matériau semi-dur (orange) : Absence d'amiante
