**Pré-Rapport de mission de repérage des matériaux et produits contenant de l'amiante
dans les immeubles bâtis avant démolition
(Listes C de l'annexe 13-9 du Code de la Santé publique)**

Dossier N° 2022-12-37632-Université-de-Lyon-Campus Lyon Tech-la-Doua

**Terrain Av. Albert Einstein (Campus Lyon Tech-la-Doua)
69100 Villeurbanne**

05/01/2023

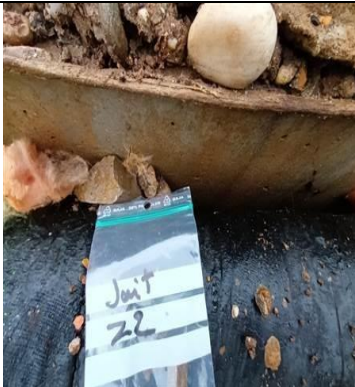
Localisation	Identifiant + Description	Conclusion (justification)	Photo
ZONE 1 - ZONE 1	<p>Identifiant: ZPSO-003 Réf. échantillon: Ech.003 Réf. laboratoire: 22N045414-003 Description: Joint étanchéité Composant de la construction: 9 - Fondations et soubassements - Parois verticales et horizontales enterrées Partie à sonder: Joint de fractionnement, de rupture, de dilatation Liste selon annexe.13-9 du CSP: C Quantité estimée:</p>	Présence d'amiante (Après analyse en laboratoire)	 
ZONE 2 - ZONE 2	<p>Identifiant: ZPSO-017 Réf. échantillon: Ech.017 Réf. laboratoire: 22N045414-017 Description: Joint étanchéité Composant de la construction: 9 - Fondations et soubassements - Parois verticales et horizontales enterrées Partie à sonder: Joint de fractionnement, de rupture, de dilatation Liste selon annexe.13-9 du CSP: C Quantité estimée:</p>	Présence d'amiante (Après analyse en laboratoire)

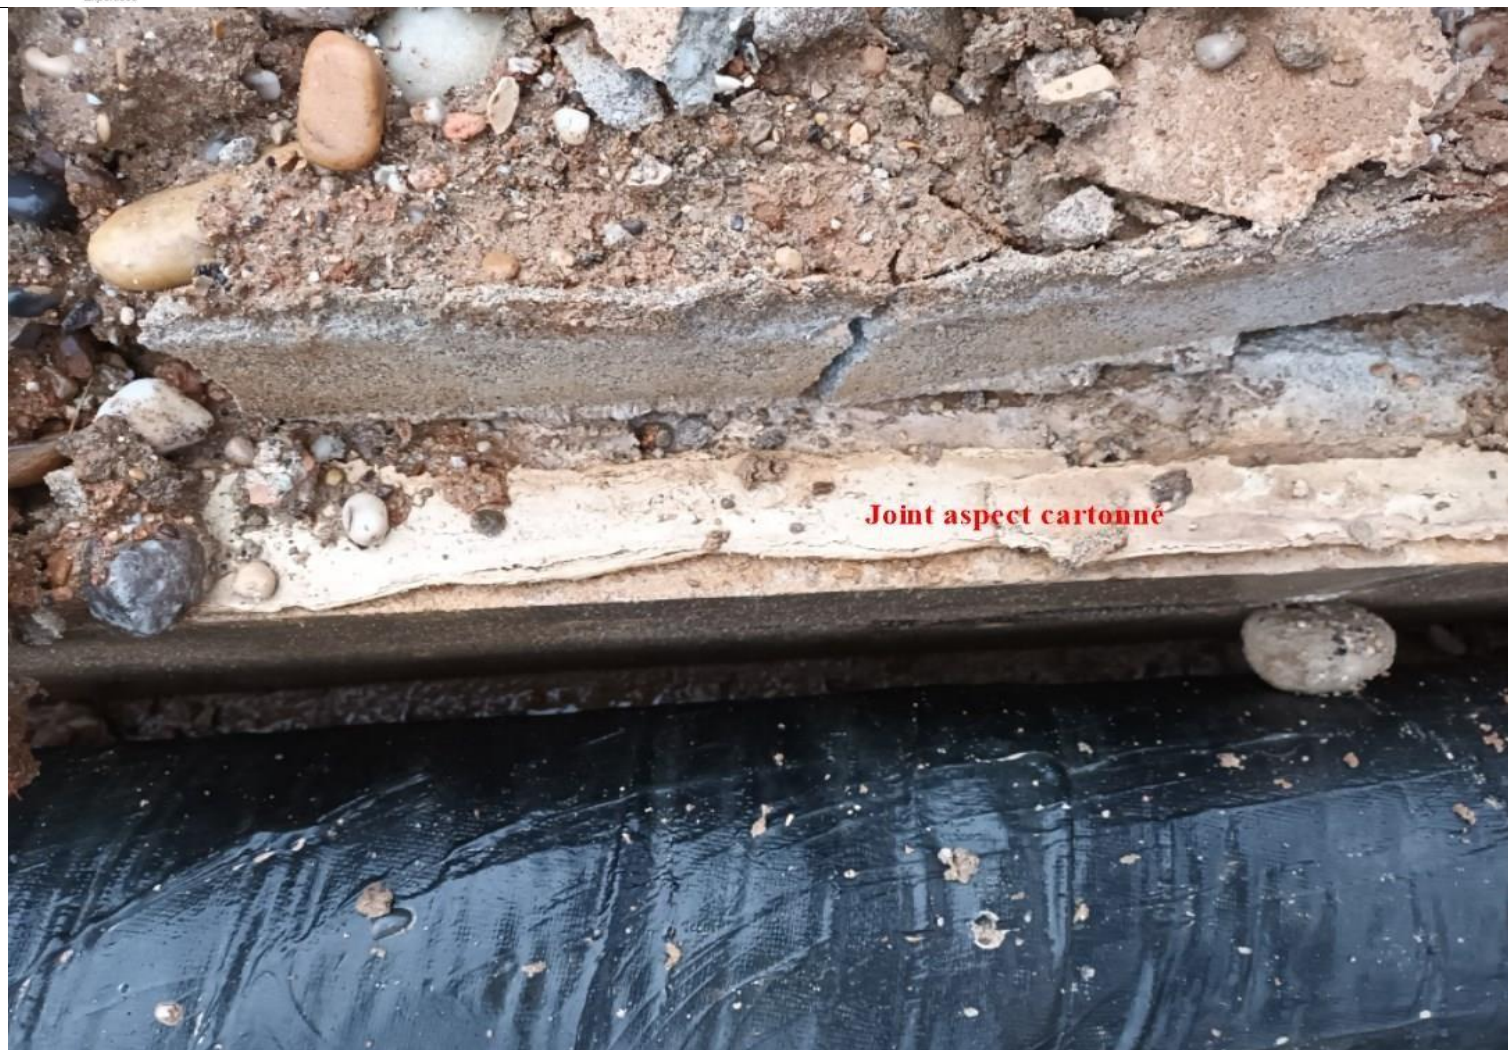
PHOTO DU JOINT ETANCHEITE AMIANTE

Prélèvement rouge : avec amiante
Joint étanchéité du caniveau aspect cartonné

Commentaire : le joint étanchéité aspect cartonné se situe sur la partie supérieure du caniveau

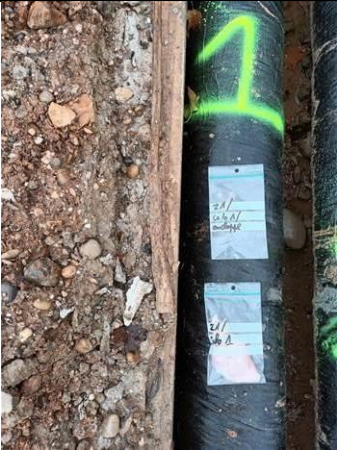
<p>Photo n° PhA001 Localisation : ZONE 1 - ZONE 1 Ouvrage : 6 - Conduits et accessoires intérieurs - Conduits de fluides (air, eau, vapeur, fumée, échappement, autres fluides) Partie d'ouvrage : Enveloppe (bande tissée enduite ou non) Description : Enveloppe (bande tissée enduite ou non) Calorifuge 1</p>

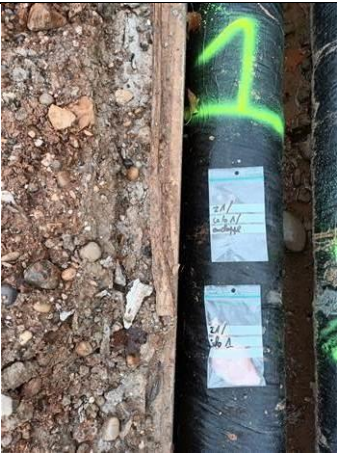
<p>Photo n° PhA002 Localisation : ZONE 1 - ZONE 1 Ouvrage : 6 - Conduits et accessoires intérieurs - Conduits de fluides (air, eau, vapeur, fumée, échappement, autres fluides) Partie d'ouvrage : Calorifuge (tresses, coquilles, matelas...) Description : Calorifuge (tresses, coquilles, matelas...) Calorifuge 1</p>

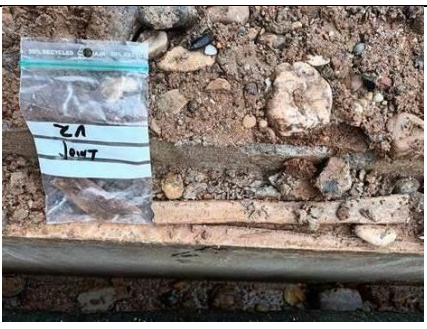
Ech--003 : Joint de fractionnement, de rupture, de dilatation					
Niveau : ZONE 1					
Localisation	n° de sondage	Description	Echantillon	N° Echantillon	Photo
ZONE 1	1	<u>Description</u> : Joint étanchéité <u>Résultat</u> : Présence d'amiante	Oui ZONE 1 - ZONE 1	Ech.003

<p>Photo n° PhA003 Localisation : ZONE 1 - ZONE 1 Ouvrage : 9 - Fondations et soubassements - Parois verticales et horizontales enterrées Partie d'ouvrage : Joint de fractionnement, de rupture, de dilatation Description : Joint étanchéité</p>

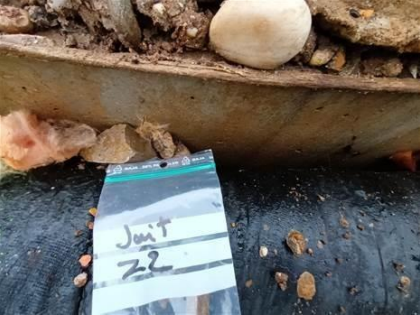
Ech--017 : Joint de fractionnement, de rupture, de dilatation					
Niveau : ZONE 2					
Localisation	n° de sondage	Description	Echantillon	N° Echantillon	Photo
ZONE 2	1	<u>Description</u> : Joint étanchéité <u>Résultat</u> : Présence d'amiante	Oui ZONE 2 - ZONE 2	Ech.017

<p>Photo n° Pha017 Localisation : ZONE 2 - ZONE 2 Ouvrage : 9 - Fondations et soubassements - Parois verticales et horizontales enterrées Partie d'ouvrage : Joint étanchéité</p>

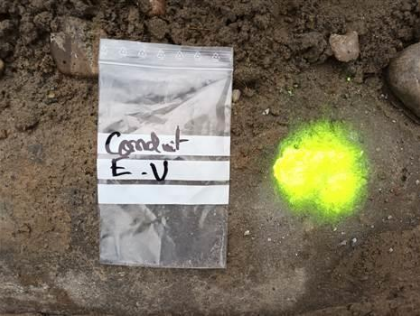
<p>Photo n° Pha018 Localisation : ZONE 1 - ZONE 1 Ouvrage : 6 - Conduits et accessoires intérieurs - Conduits de fluides (air, eau, vapeur, fumée, échappement, autres fluides) Partie d'ouvrage : Conduit EU Description : Conduit EU enduit</p>

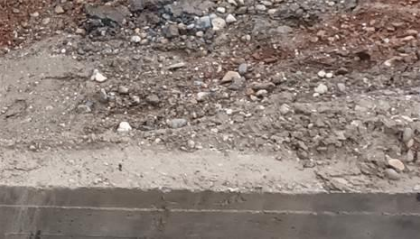
<p>Photo n° Pha019 Localisation : ZONE 1 - ZONE 1 Ouvrage : 9 - Fondations et soubassements - Parois verticales et horizontales enterrées Partie d'ouvrage : coffrage ciment enterrés Description : coffrage ciment enterrés passage de calorifuge</p>
