MINISTÈRE DE LA DÉFENSE

Service des Essences des Armées

Mémoire de remise en état du

DEPOT ESSENCES AIR

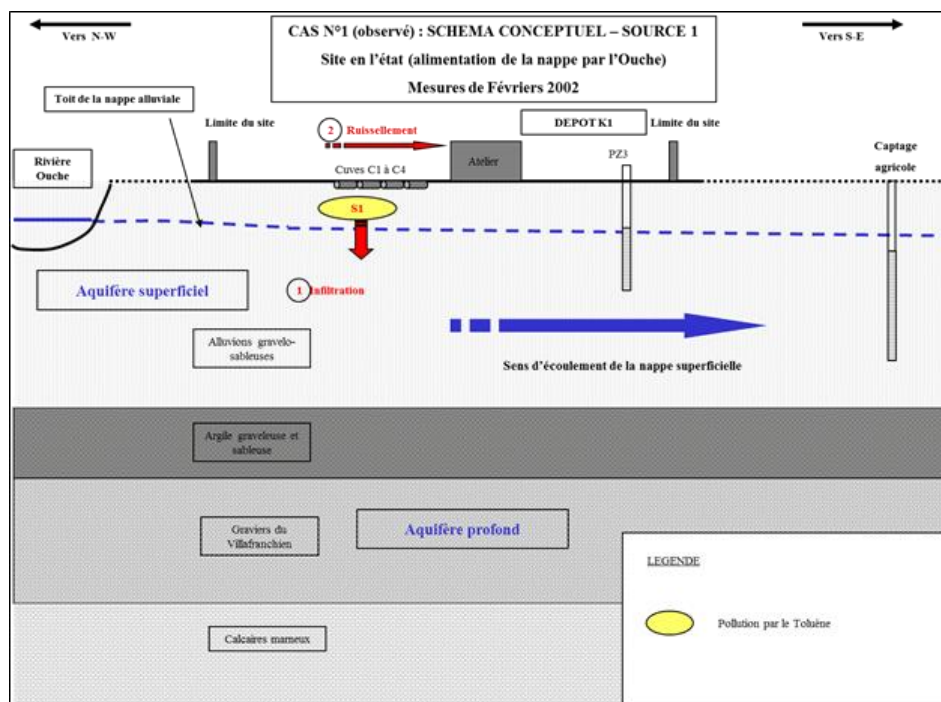
DEA Dijon parc 1 - schéma conceptuel - scénario 1

En ce qui concerne les sources identifiées sur le parc K1, elles étaient de deux natures :

- ❑ Source primaire n°1 : zone sol située à proximité des cuves C1 à C4, de la canalisation de liaison entre le regard d'interconnexion et le réservoir R1 et de l'ancienne cuve de 1925
- ❑ Source secondaire n°1 : nappe présentant au droit des piézomètres Pz1, Pz2, Pz3, Pz4, Pz5 des teneurs significatives en HC supérieure à la VCI usage sensible (référentiel abandonné depuis la circulaire MEDD du 8 février 2007)

Compte tenu de l'inversion possible des sens d'écoulement, le BE EKO CONSULTING avait retenu deux scénarios :

- ❑ Scénario 1 : alimentation de la nappe par l'Ouche (nappe en charge)
- ❑ Scénario 2 : nappe drainée par l'Ouche

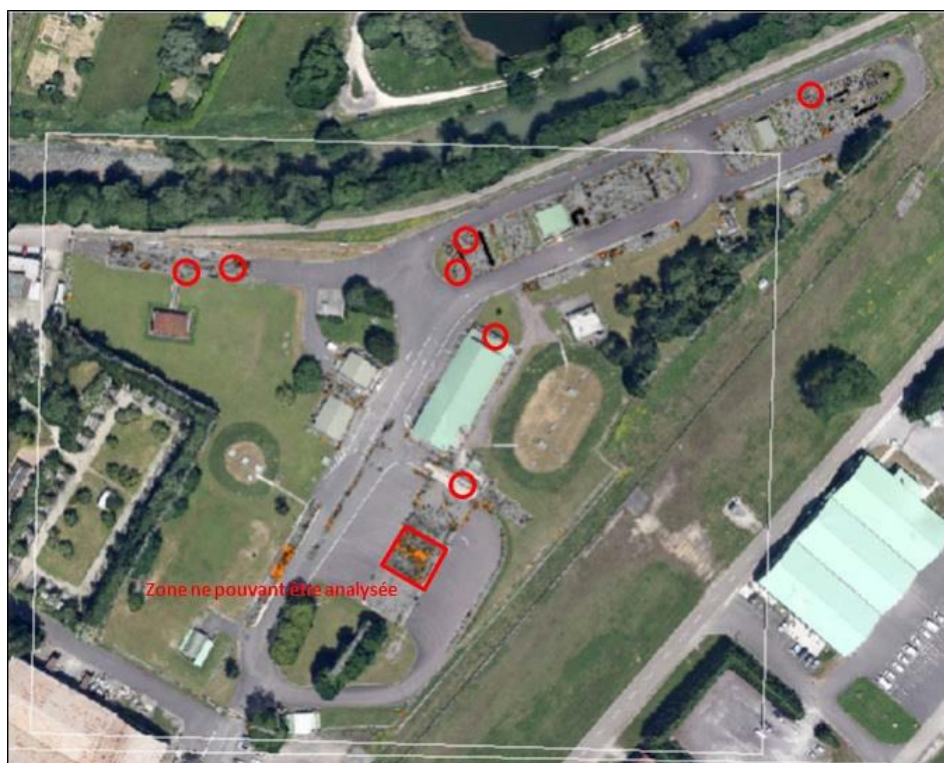
Cartographie du parc K1 avec emplacement des cibles détectées

La détection magnétométrique a révélé la présence de 345 anomalies magnétiques.

La détection Géoradar a révélé la présence de 12 anomalies de terrains dont 7 ont été retenues comme cibles pouvant correspondre à une munition, situées en 20 et 90 cm de profondeur, pour des volumes compris entre 22 et 85 litres.

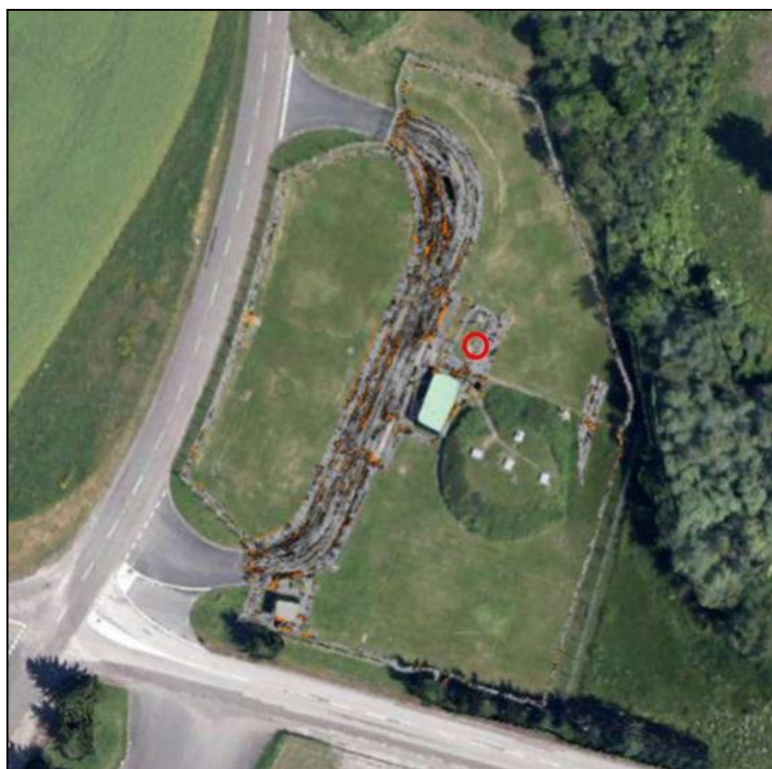
Cartographie du parc K2 avec emplacement de la cible détectée

La détection magnétométrique a révélé la présence de **48 anomalies magnétiques**.

La **détection Georadar** a révélé la présence de **10 anomalies de terrains** dont **une seule a été retenue comme cible pouvant être pyrotechnique**, située à **50 cm de profondeur** et d'un **volume estimé à 21 litres**.

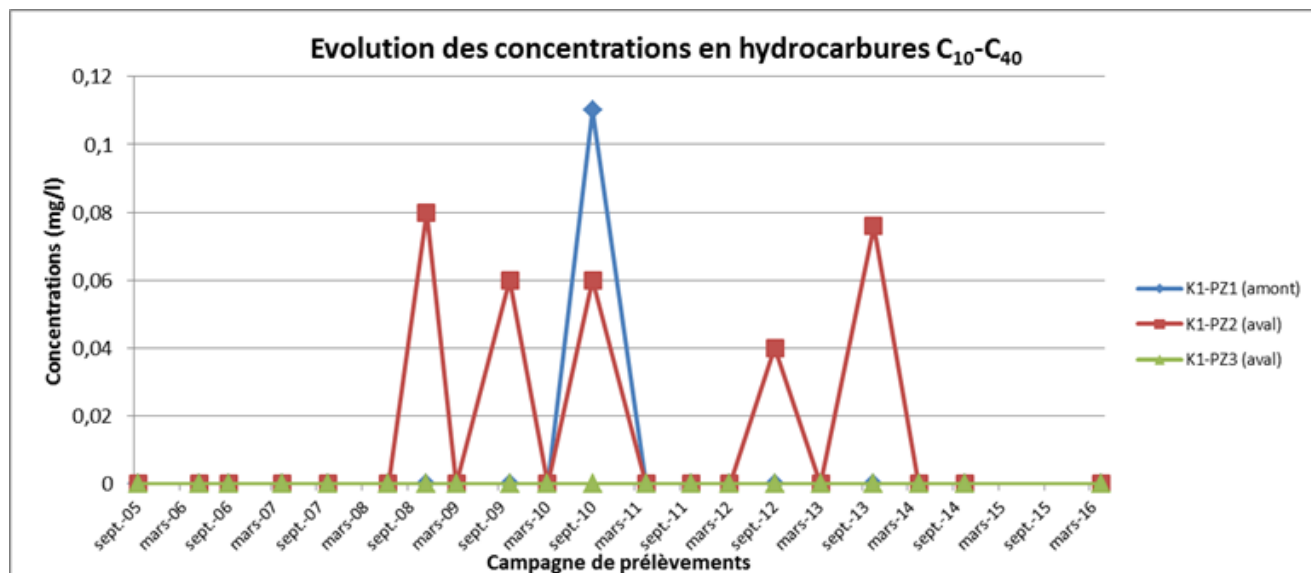
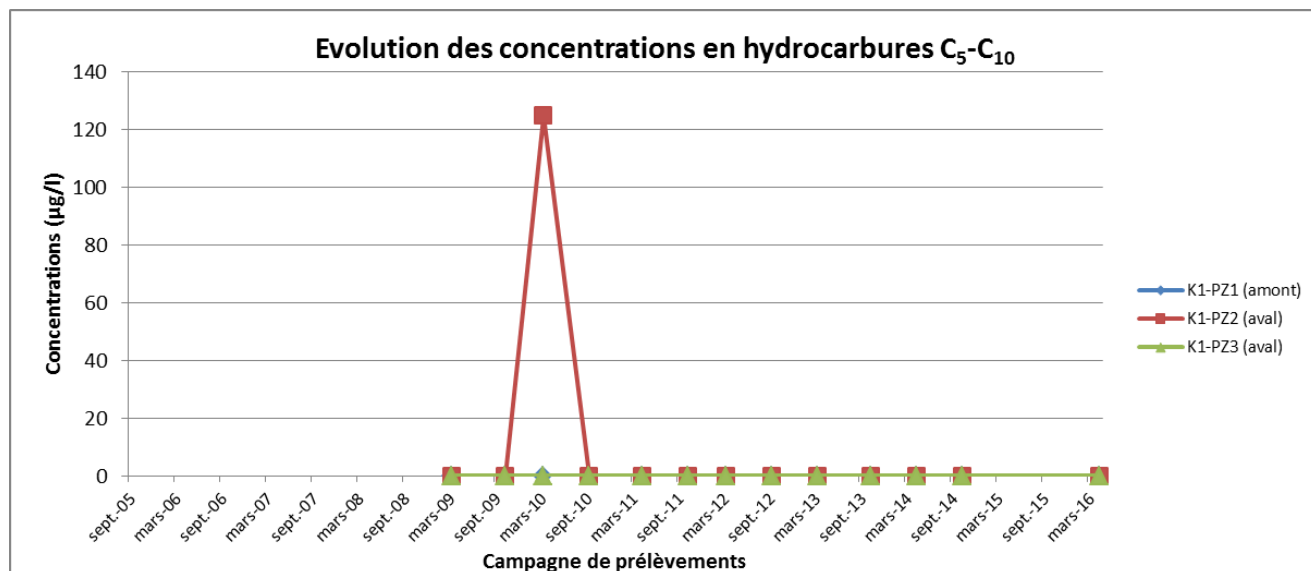
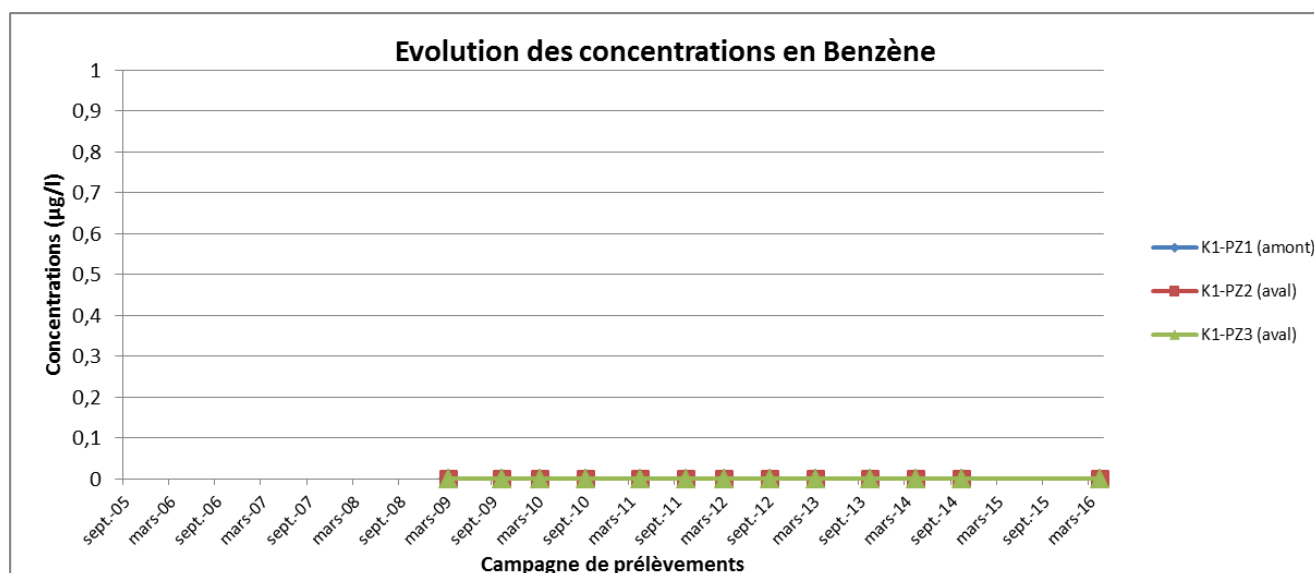
Le bilan de la qualité des eaux souterraines depuis [septembre 2005](#) s'établit comme suit :

C10-C40	sept.-05	mai-06	sept.-06	avr.-07	oct.-07	juin-08	nov.-08	mars-09	oct.-09	mars-10	sept.-10
K1-PZ1 (amont)	0	0	0	0	0	0	0	0	0	0	0,11
K1-PZ2 (aval)	0	0	0	0	0	0	0,08	0	0,06	0	0,06
K1-PZ3 (aval)	0	0	0	0	0	0	0	0	0	0	0

C10-C40	avr.-11	oct.-11	mars-12	sept.-12	mars-13	oct.-13	avr.-14	oct.-14	avr.-16
K1-PZ1 (amont)	0	0	0	0	0	0	0	0	0
K1-PZ2 (aval)	0	0	0	0,04	0	0,076	0	0	0
K1-PZ3 (aval)	0	0	0	0	0	0	0	0	0

C5-C10	mars-09	oct.-09	mars-10	sept.-10	avr.-11	oct.-11	mars-12	sept.-12	mars-13	oct.-13	avr.-14	oct.-14	avr.-16
K1-PZ1 (amont)	0	0	0	0	0	0	0	0	0	0	0	0	0
K1-PZ2 (aval)	0	0	124,8	0	0	0	0	0	0	0	0	0	0
K1-PZ3 (aval)	0	0	0	0	0	0	0	0	0	0	0	0	0

Benzène	mars-09	oct.-09	mars-10	sept.-10	avr.-11	oct.-11	mars-12	sept.-12	mars-13	oct.-13	avr.-14	oct.-14	avr.-16
K1-PZ1 (amont)	0	0	0	0	0	0	0	0	0	0	0	0	0
K1-PZ2 (aval)	0	0	0	0	0	0	0	0	0	0	0	0	0
K1-PZ3 (aval)	0	0	0	0	0	0	0	0	0	0	0	0	0

Compte-tenu de l'absence d'indices de contamination, la DELPIA décide ne plus procéder plus au contrôle de la qualité des eaux souterraines sur les deux anciens parcs, à fréquence semestrielle.

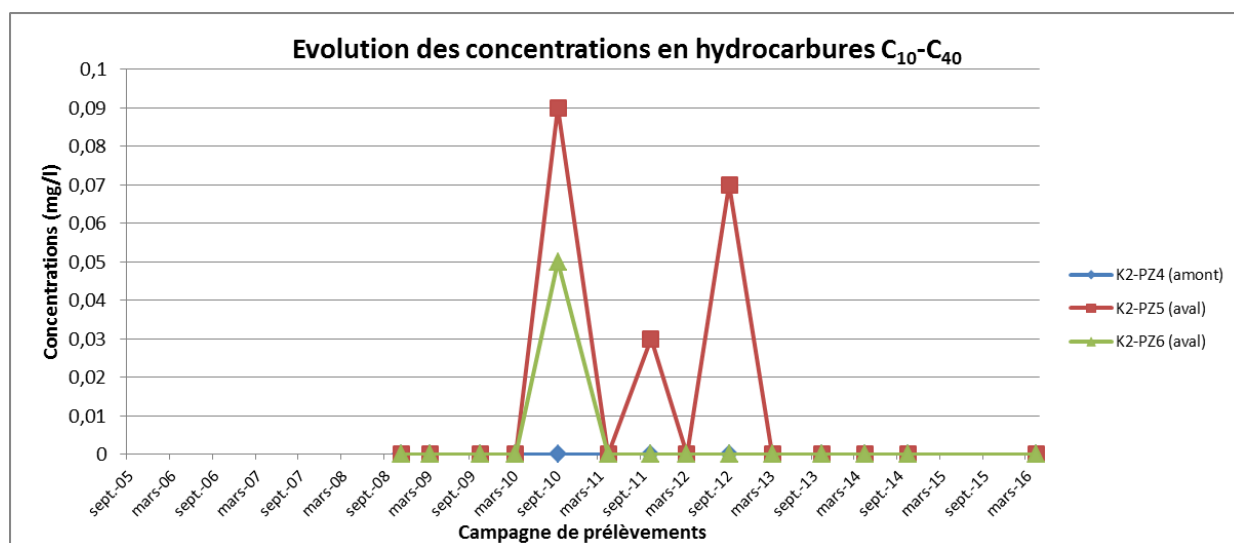
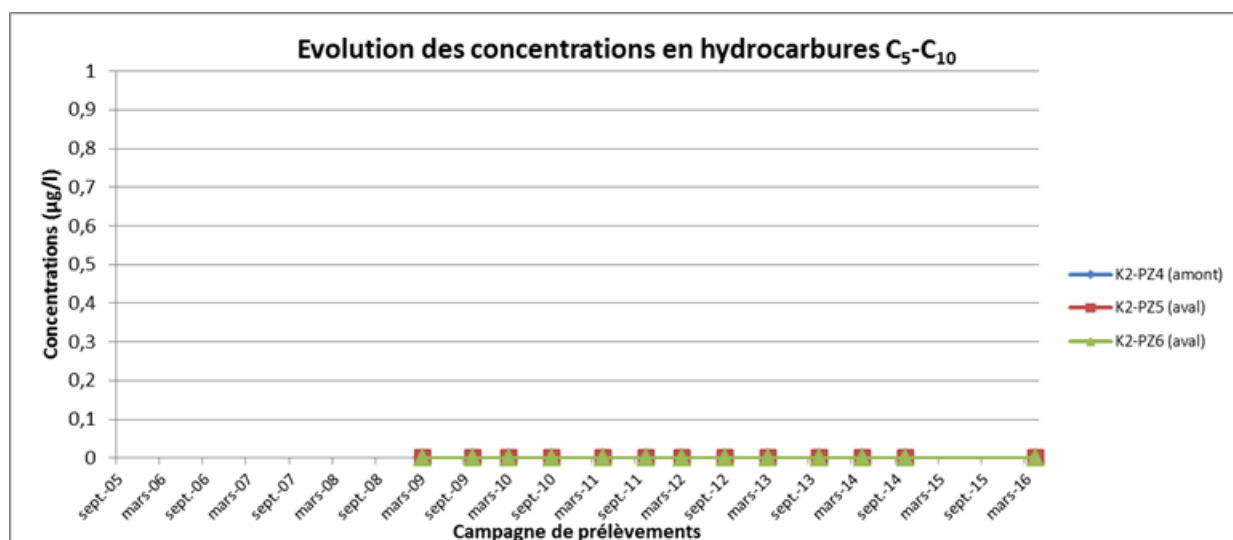
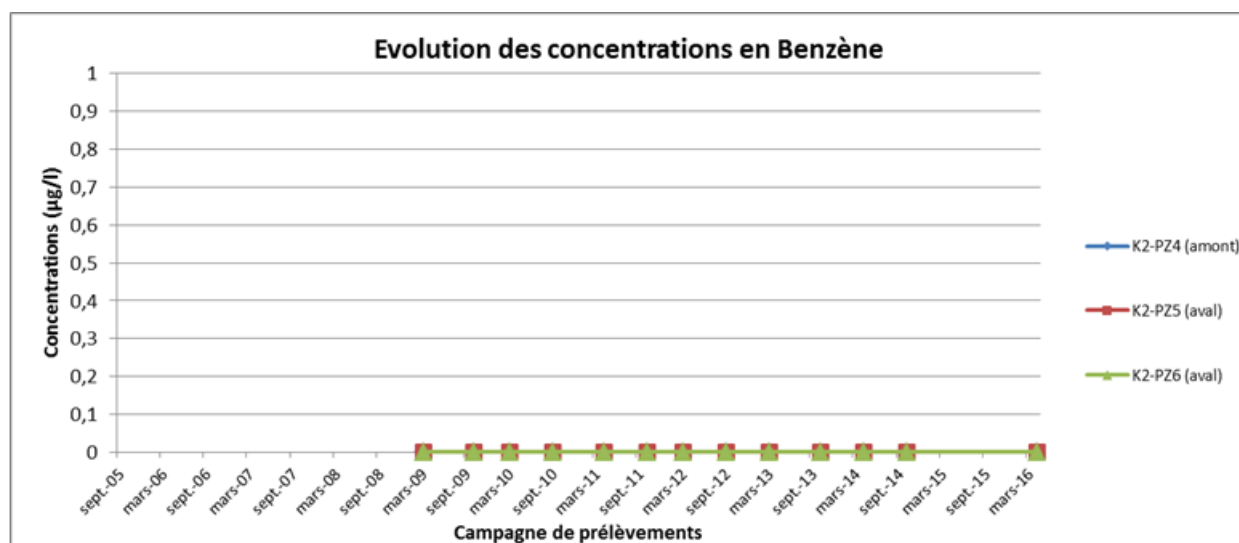
Le bilan de la qualité des eaux souterraines depuis novembre 2008 s'établit comme suit :

C10-C40	nov.-08	mars-09	oct-09	mars-10	sept-10	avr.-11	oct.-11	mars-12	sept-12	mars-13	oct.-13	avr.-14	oct.-14	avr.-16
K2-PZ4 (amont)	0	0	0	0	0	0	0	0	0	0	0	0	0	0
K2-PZ5 (aval)	0	0	0	0	0,09	0	0,03	0	0,07	0	0	0	0	0
K2-PZ6 (aval)	0	0	0	0	0,05	0	0	0	0	0	0	0	0	0

C5-C10	nov.-08	mars-09	oct-09	mars-10	sept-10	avr.-11	oct.-11	mars-12	sept-12	mars-13	oct.-13	avr.-14	oct.-14	avr.-16
K2-PZ4 (amont)	0	0	0	0	0	0	0	0	0	0	0	0	0	0
K2-PZ5 (aval)	0	0	0	0	0	0	0	0	0	0	0	0	0	0
K2-PZ6 (aval)	0	0	0	0	0	0	0	0	0	0	0	0	0	0

Benzène	nov.-08	mars-09	oct.-09	mars-10	sept.-10	avr.-11	oct.-11	mars-12	sept.-12	mars-13	oct.-13	avr.-14	oct.-14	avr.-16
K2-PZ4 (amont)		0	0	0	0	0	0	0	0	0	0	0	0	0
K2-PZ5 (aval)		0	0	0	0	0	0	0	0	0	0	0	0	0
K2-PZ6 (aval)		0	0	0	0	0	0	0	0	0	0	0	0	0

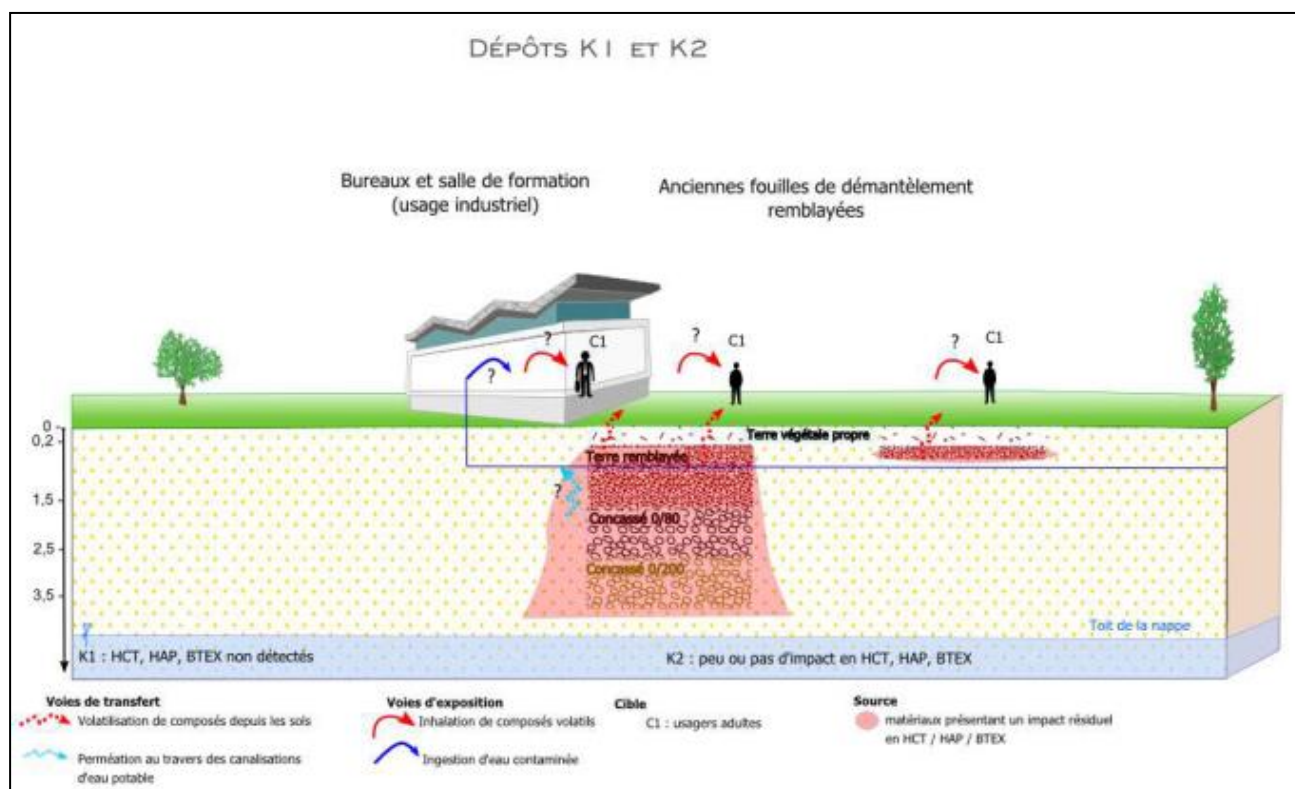
DEA Dijon - schéma conceptuel après travaux

Aucun projet précis de réaménagement concernant les anciens parcs n'ayant été communiqué par l'USID/armée de l'air au BE Burgéap, le schéma conceptuel a été réalisé pour un usage industriel « générique » de type non sensible.

Compte tenu de ces hypothèses, des sources de pollution identifiées, des voies de transfert retenues et des cibles potentielles, le schéma conceptuel suivant après travaux a été dressé :

Il n'y a pas de dépassement des seuils de risques inacceptables tels que définis par la politique nationale de gestion des sites pollués et l'état environnemental du site est compatible avec les aménagements projetés pour des usages en extérieurs sur des sols recouverts.

Après prise en compte des incertitudes et de la sensibilité des modèles mathématiques utilisés, le **site en l'état actuel est compatible avec l'aménagement projeté (à savoir, usage industriel avec bâtiment de bureau et espaces extérieurs recouverts), au sens des circulaires ministérielles du 8 février 2007.**

- ❑ pour les usages retenus, aucune mesure complémentaire de gestion n'est recommandée pour le milieu sol.
- ❑ le contrôle de la qualité des eaux du robinet des bâtiments conservés est recommandé, si celle-ci est utilisée à des fins d'eau potable, avec mise à jour de l'ARR.

Au vu des résultats de l'ARR, aucune mesure résiduelle n'est proposée par la DELPIA.
