# ANALYSE QUANTITATIVE DU RISQUE PYROTECHNIQUE

ETABLIE EN REFERENCE A L'ARTICLE R733-4 DU CODE DE LA SECURITE INTERIEURE

Base aérienne 102 Dijon-Longvic

Implantation d'un centre de Rétention Administrative en Côte d'Or

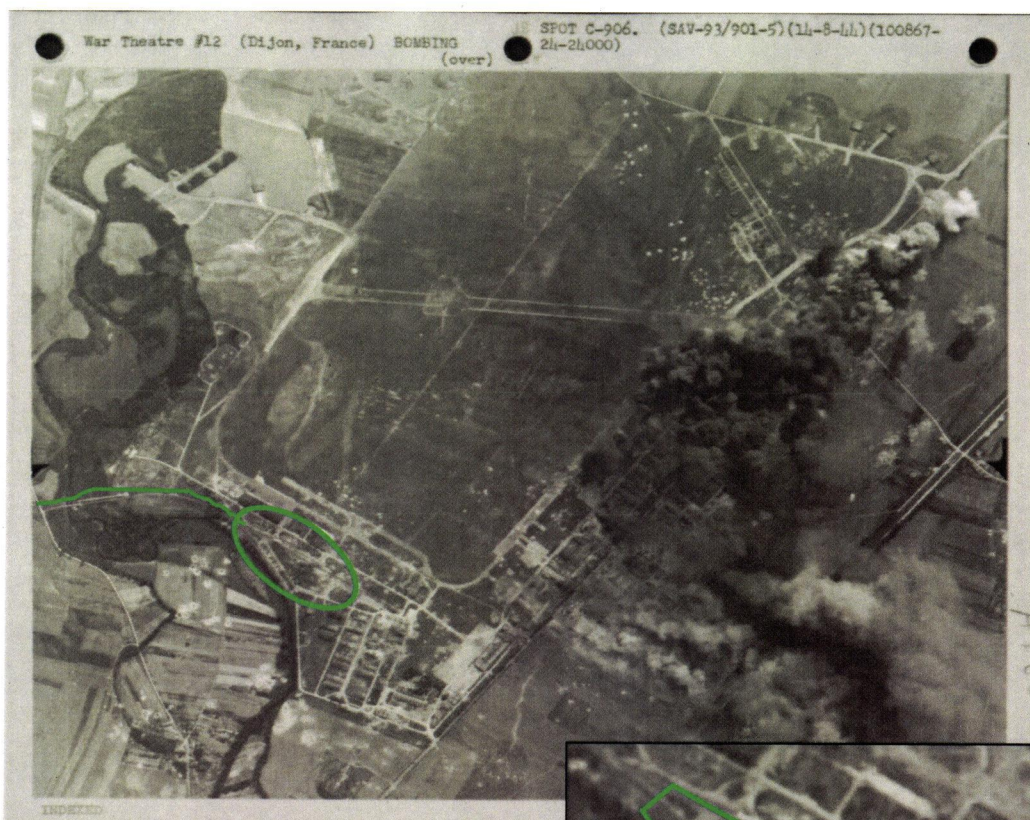
(Photo bombardement Aviation Américaine du 14/08/1944 site : <https://www.fold3.com>)

Le site présente une présomption de pollution pyrotechnique suite aux bombardements aériens massifs en 1940 et plus particulièrement de 1944 comme le montrent les photos aériennes ci-dessus.

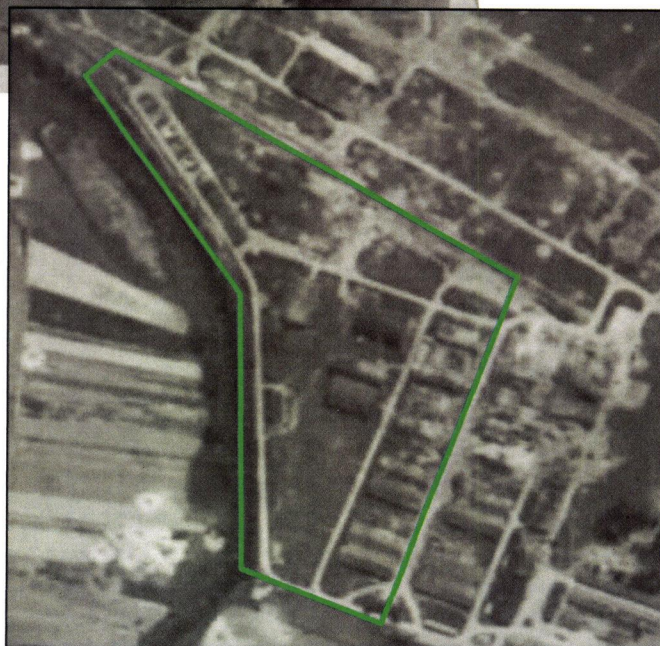
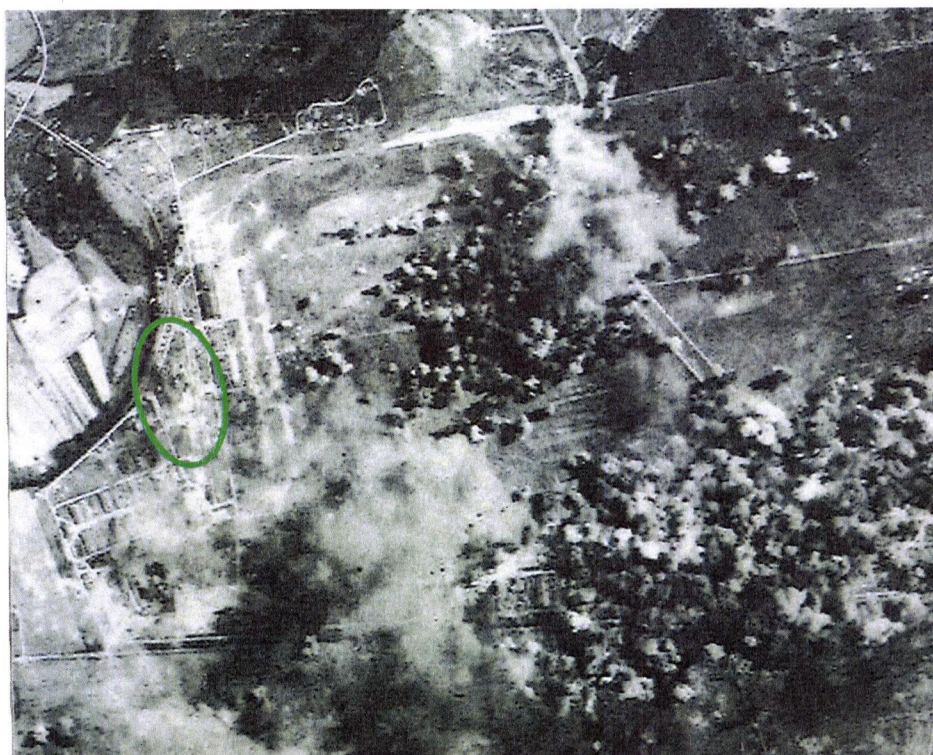
(Photo bombardement Aviation Américaine du 14/08/1944 site : <https://www.fold3.com>)

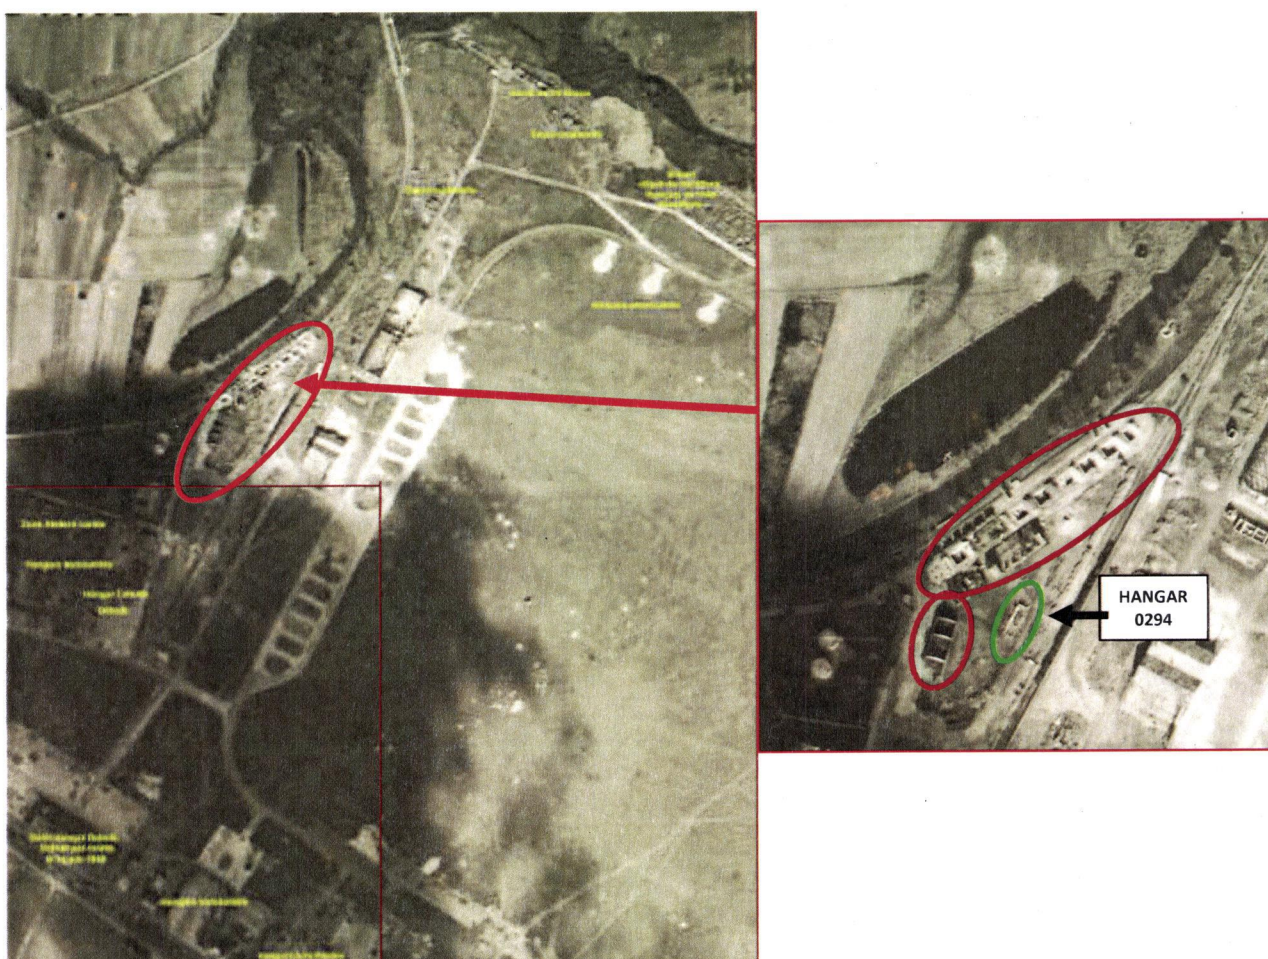
(Partie de la Base aérienne au printemps 1946 (source internet [https:// www.Histavia21.net](https://www.Histavia21.net)))  
BAT 0294 (en vert) et nombreux bâtiments (en rouge)

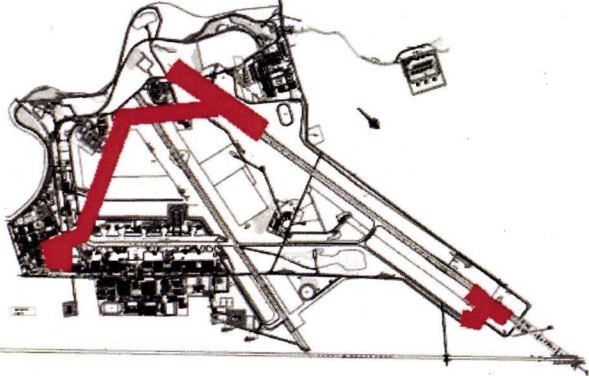
2009	BERENGIER Dépollution	1411 cibles détectées, 109 munitions trouvées entre 0,5 et 1,5 m de profondeur	<p>23 Ha traités sur h= 7m incluant : Parking civil Taxiways D et E Seuils N et S de la piste principale</p>

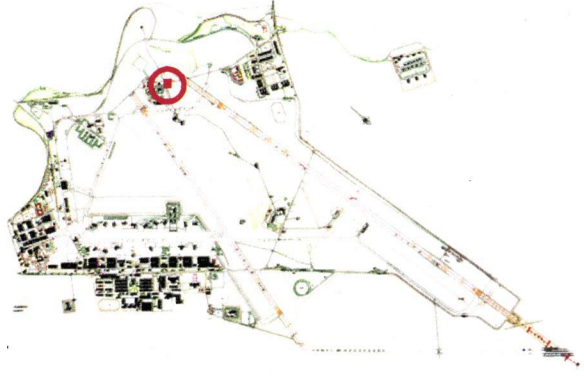
2010	GRIN de Besançon	1 Bombe d'aviation, à plus d'1 m de profondeur	<p>Découverte fortuite lors de la pose de canalisations</p>

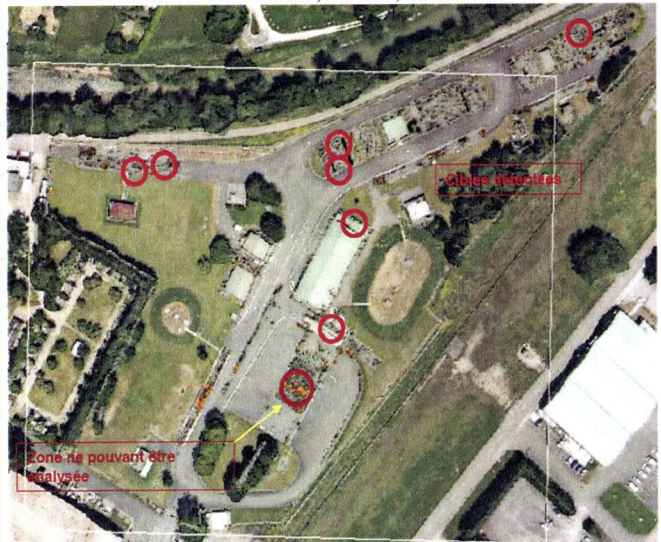
2014	ORTEC GENERALE DE DEPOLLUTION	Diagnostic pyrotechnique site du dépôt des essences des Armées de DIJON (21)	<p>La détection géo-radar au droit du dépôt SEA révèle la présence de 12 anomalies de terrains dont 7 ont été retenues comme cibles correspondant à une munition. Profondeurs des cibles de 0,20 à 0,90 m.</p>

**Comme le précise le diagnostic pyrotechnique de 2014 effectué par la société ORTEC, la zone d'implantation du futur Centre de Rétention Administrative présente une présomption de risque pyrotechnique avec 7 cibles identifiées comme des munitions potentielles : aucune opération de dépollution n'a été effectuée suite à ce diagnostic.**

- Pour les zones où des constructions et aménagements ont été réalisés par le service des essences des armées, dans la limite de profondeur des constructions, le projet de construction d'un bâtiment de centre de rétention administrative ne nécessite pas l'ouverture d'un chantier de dépollution pyrotechnique ;
- Pour les zones dépourvus de construction et aménagements, le projet de construction d'un bâtiment de centre de rétention administrative nécessite l'ouverture d'un chantier de dépollution pyrotechnique ; au préalable du chantier de dépollution pyrotechnique, un diagnostic pyrotechnique devra être réalisé.
