Rapport de mission de repérage des matériaux et produits contenant de l'amiante avant réalisation de travaux dans un immeuble bâti

Numéro d'offre : **T240045919**
Numéro de contrat : **C24028312**
Numéro de rapport (n° de tâche) : **T240045919**
Date : **02/04/2024**

Musée d'ORSAY
EP Musée d'Orsay et de l'Orangerie
62 rue de Lille
75007 PARIS - 7EME

Nature des travaux envisagés : **Rénovation complète des sanitaires.**
 Changement de la porte du local SA 2S 10.

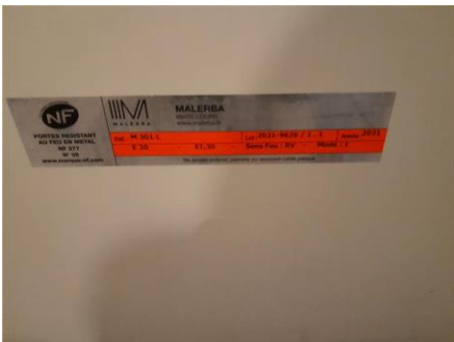
ELEMENT : Mur		
Emplacement

Nom du client	Numéro de dossier	Partie d'ouvrage
MUSEE D'ORSAY	T240045919	R-2 - Sanitaires Aire de livraison Femme
Matériau	Date de prélèvement	Nom de l'opérateur
Porte coupe-feu - Brut		ATTABOU Marouane
Localisation		
Mur - Parois vertical		
Résultat amiante		
Absence d'amiante		
Commentaires		
Porte coupe-feu récente remplacé en 2021. cf. photo

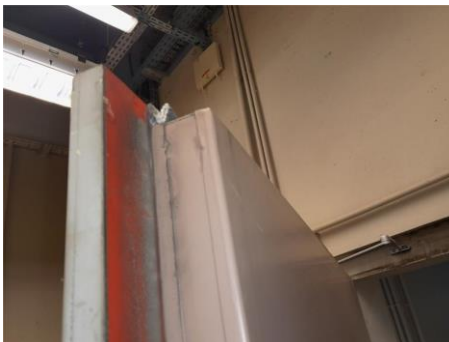
PRELEVEMENT : P001

Nom du client	Numéro de dossier	Partie d'ouvrage
MUSEE D'ORSAY	T240045919	R-2 - Atelier SA 2S 10
Matériau	Date de prélèvement	Nom de l'opérateur
Joint de porte - Non peint	26/02/2024	ATTABOU Marouane

Porte coupe-feu, pare flamme - Parois vertical intérieur

Présence d'amiante (Fibres d'amiante de type chrysotile)

Référence Couche	Description visuelle	Epaisseur (cm)
RAW PRODUCT	Matériau de type tresse de fibres (blanc) ; matériau (gris)	0

Référence Couche	PV analyse Amiante	Conclusion amiante
RAW PRODUCT	AR-24-LE-054198-01	Fibres d'amiante de type chrysotile

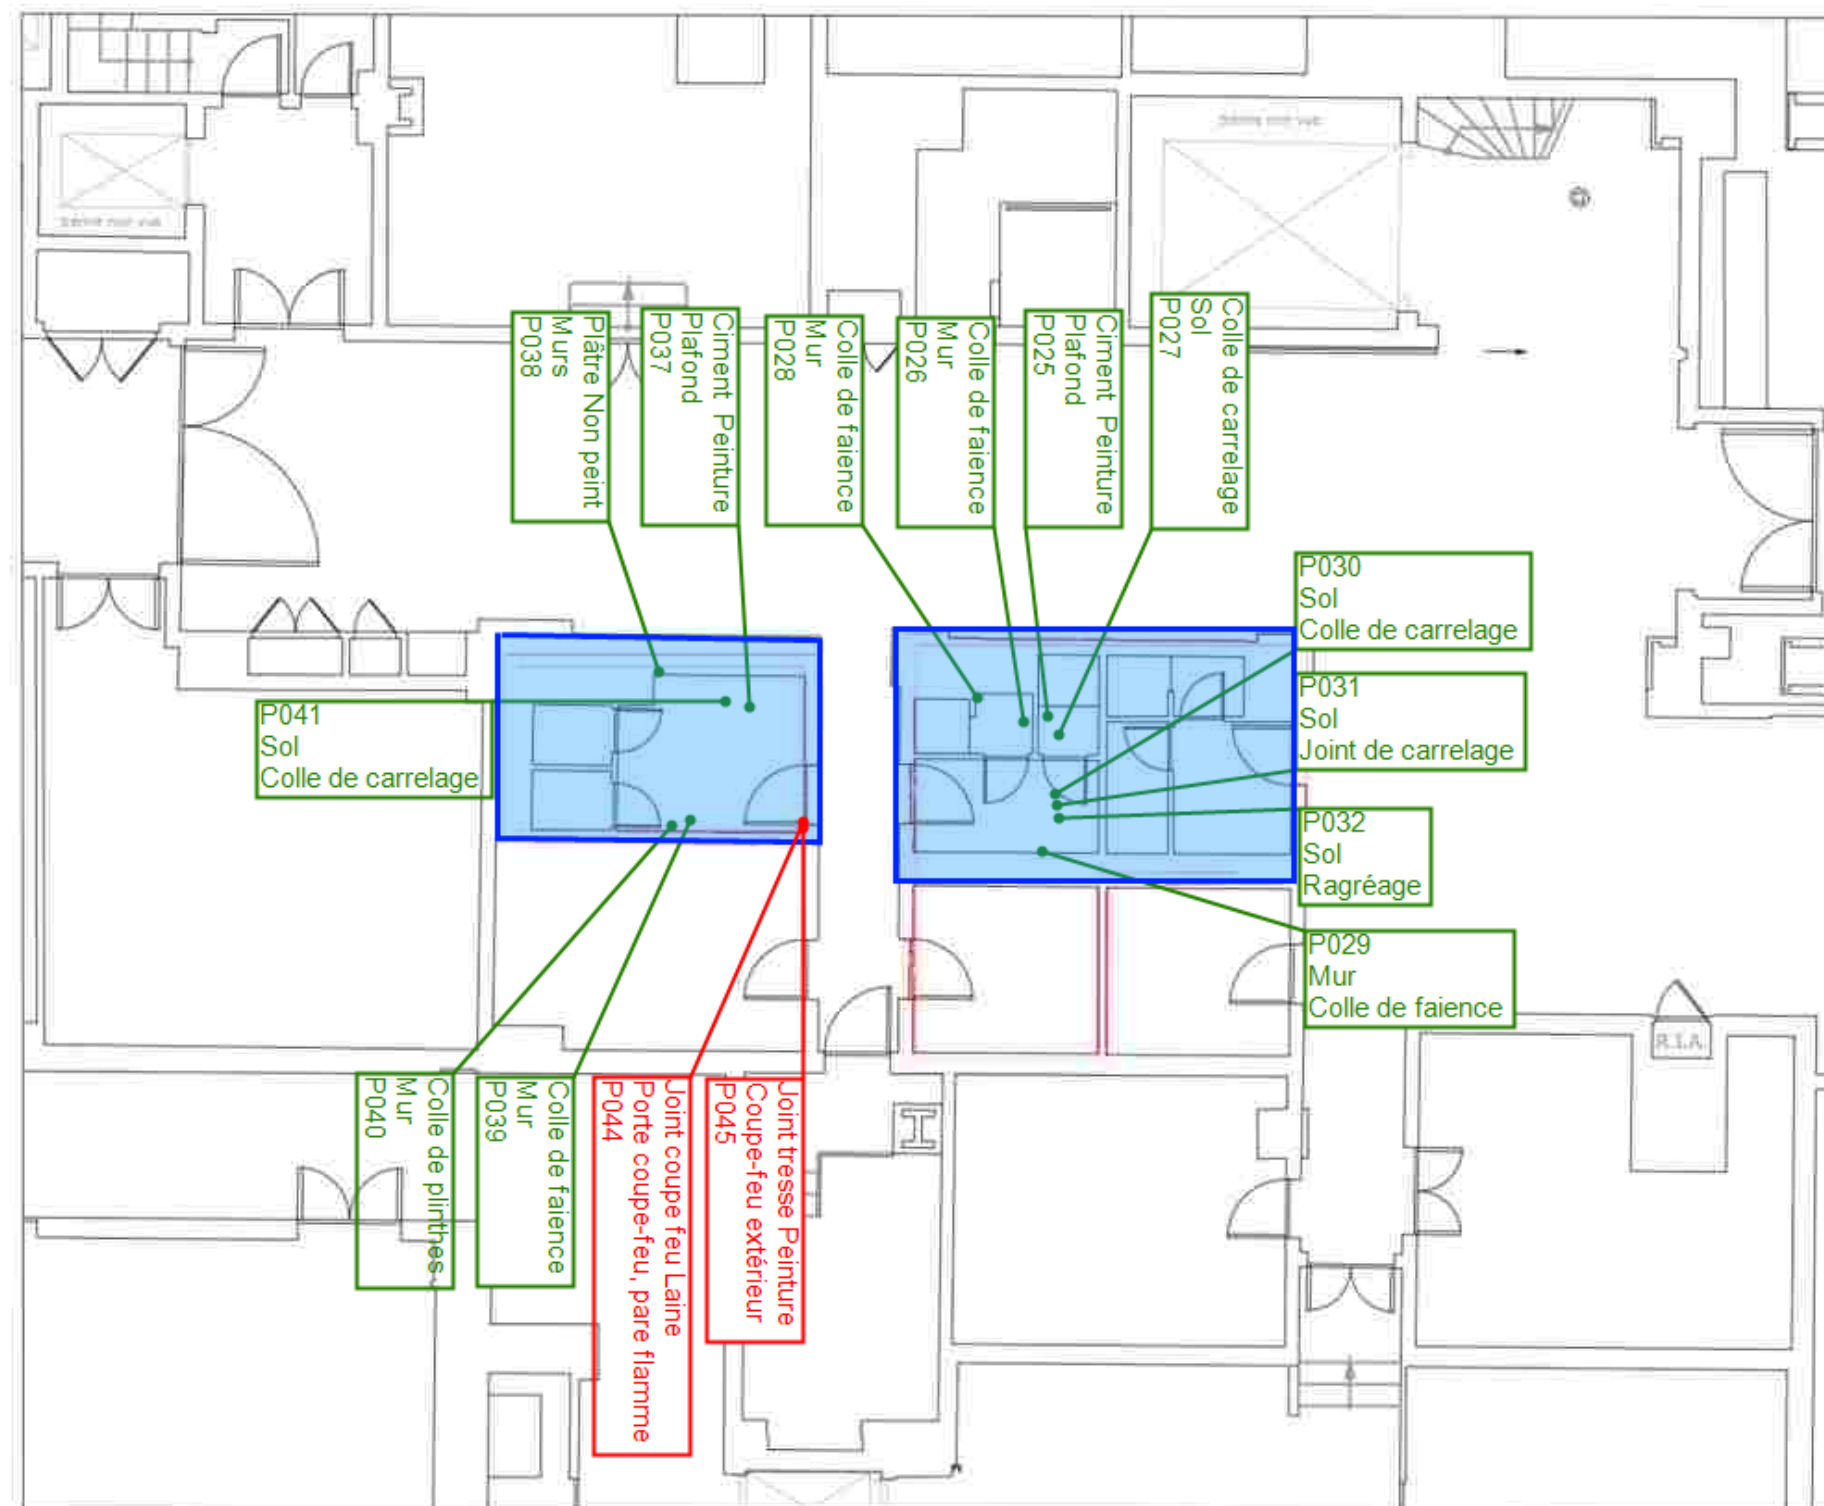
Planche de repérage			<div><div></div><div><div>Légende :</div><div>Joint de tresse amiantée (Porte coupe feu)</div></div></div>	
Client :	MUSEE D'ORSAY		Titre :		Cartographie des MPCA Local SA 2S 10
N° rapport :	T240045919		Lieu d'intervention :		EP Musée d'Orsay et de l'Orangerie 62 rue de Lille 75007 PARIS - 7EME
N° planche :	11/14	Version : 0			
Type :	Croquis				
Date :	02/04/2024		Bâtiment :		/
Intervenant :	ATTABOU Marouane		Etage :		R-2
Origine du plan :	Croquis ou document transmis		Commentaire :		/

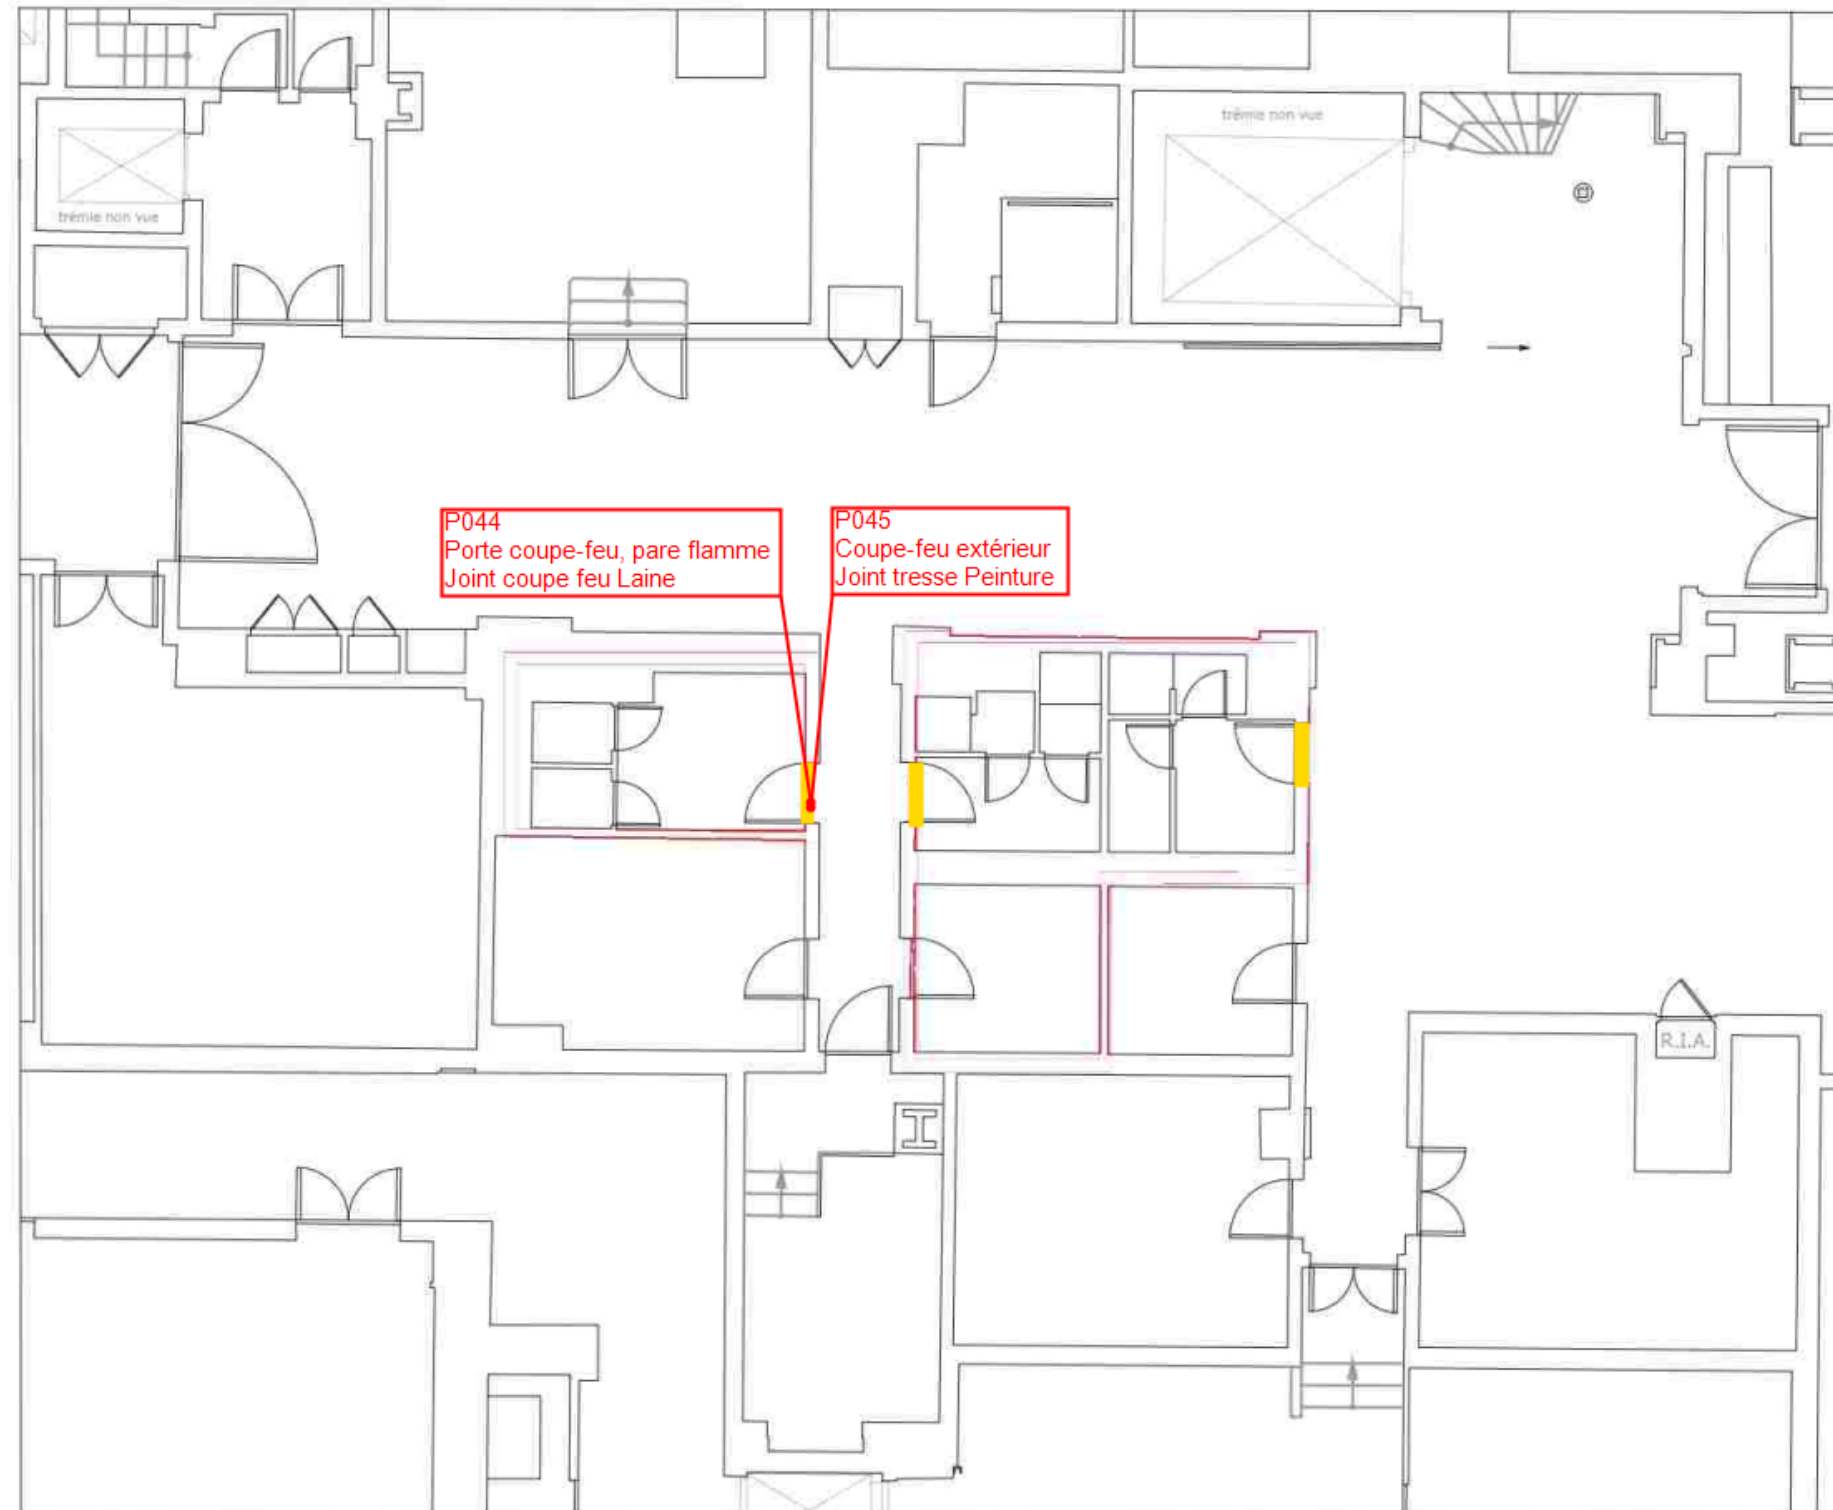
Planche de repérage			
Client :	MUSEE D'ORSAY		Titre :	Cartographie des MPCA Sanitaire des Ateliers
N° rapport :	T240045919			Lieu d'intervention : EP Musée d'Orsay et de l'Orangerie 62 rue de Lille 75007 PARIS - 7EME
N° planche :	14/14	Version : 0		
Type :	Croquis			
Date :	02/04/2024		Bâtiment :	/
Intervenant :	ATTABOU Marouane		Etage :	R-2
Origine du plan :	Croquis ou document transmis		Commentaire :	/

Joint de Tresse (Porte Coupe feu)
