**Rapport de mission de repérage des matériaux et produits contenant de l'amiante dans les immeubles bâtis avant réalisation de travaux**

Numéro de dossier : RAT\_GRAND CHAMBRE COUR DE CASSATION-  
Date du repérage : REGIE-SSOL  
07/08/2025

**Dans le cadre de la mission objet du présent rapport, il n'a pas été repéré de matériaux et produits contenant de l'amiante**

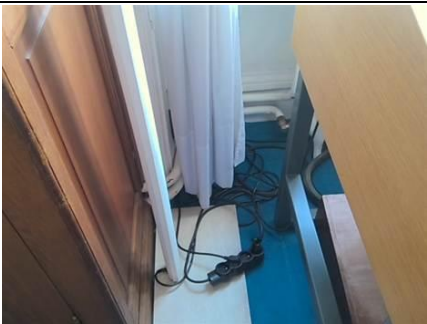
<p>Photo n° PhA001 Localisation : Entresol - La régie Ouvrage : 5 - Planchers et planchers techniques - Revêtements de sols Partie d'ouvrage : Moquette Description : Moquette</p>

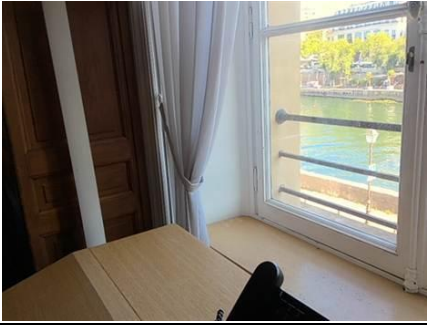
Niveau : Entresol					
Localisation	n° de sondage	Description	Echantillon	N° Echantillon	Photo
La régie	1	Identifiant : ZPSO-001 Description : Embrasure fenetre Enduit peinture Résultat : Absence d'amiante	Oui Entresol - La régie	P002

<p>Photo n° PhA002 Localisation : Entresol - La régie Ouvrage : 3 - Parois verticales intérieures - Murs et cloisons maçonnés Partie d'ouvrage : Enduit peinture Description : Embrasure fenetre Enduit peinture</p>

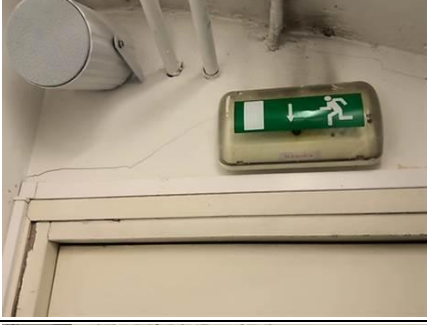
<p>Photo n° PhA003 Localisation : Sous-Sol - Local U44 Ouvrage : 3 - Parois verticales intérieures - Murs et cloisons maçonnés Partie d'ouvrage : Enduit à base de plâtre lissé peinture Description : Enduit à base de plâtre lissé peinture</p>

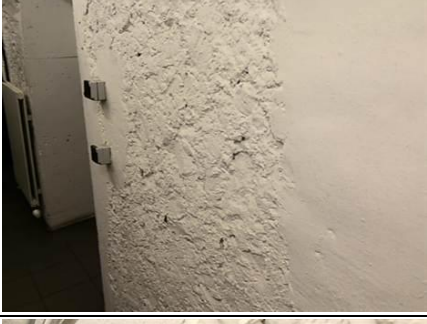
<p>Photo n° PhA004 Localisation : Sous-Sol - Local U44 Ouvrage : 3 - Parois verticales intérieures - Murs et cloisons maçonnés Partie d'ouvrage : Enduit peinture Description : Enduit peinture</p>

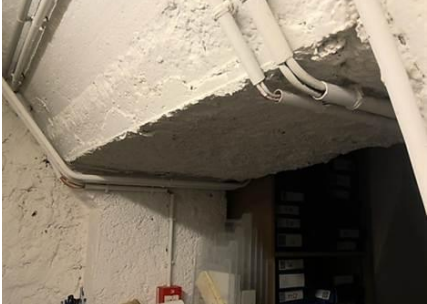
<p>Photo n° PhA005 Localisation : Sous-Sol - Local U44 Ouvrage : 4 - Plafonds et faux plafonds - Plafonds Partie d'ouvrage : Enduit peinture Description : Enduit peinture</p>

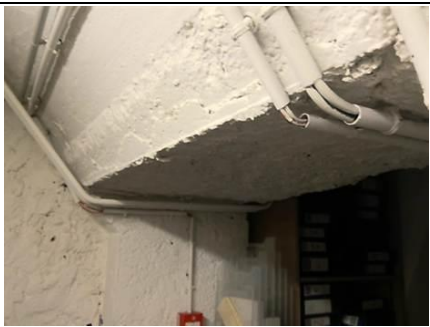
<p>Photo n° PhA006 Localisation : Sous-Sol - Local U44 Ouvrage : 4 - Plafonds et faux plafonds - Plafonds Partie d'ouvrage : Enduit peinture Description : Enduit peinture</p>

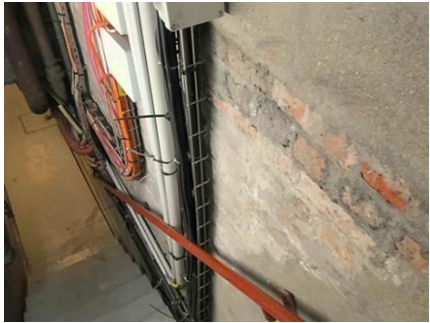
<p>Photo n° PhA007 Localisation : Sous-Sol - Circulation U34 Ouvrage : 3 - Parois verticales intérieures - Murs et cloisons maçonnés Partie d'ouvrage : Enduit ciment brique Description : Enduit ciment brique</p>

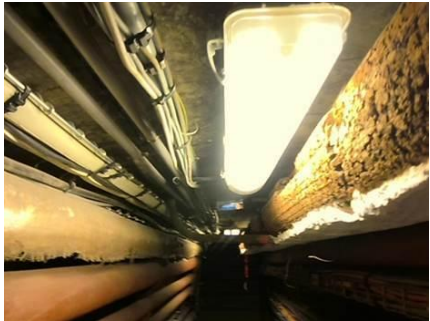
<p>Photo n° PhA008 Localisation : Sous-Sol - Circulation U34 Ouvrage : 4 - Plafonds et faux plafonds - Plafonds Partie d'ouvrage : Enduit ciment Description : Enduit ciment</p>

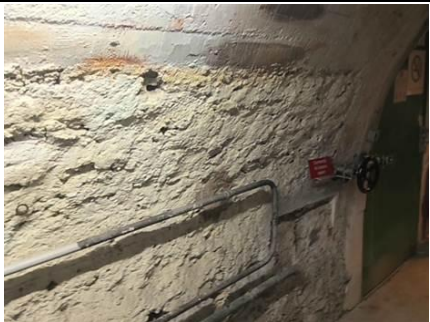
<p>Photo n° PhA009 Localisation : Sous-Sol - Circulation U34 Ouvrage : 3 - Parois verticales intérieures - Murs et cloisons maçonnés Partie d'ouvrage : Enduit blanc Description : Enduit blanc</p>

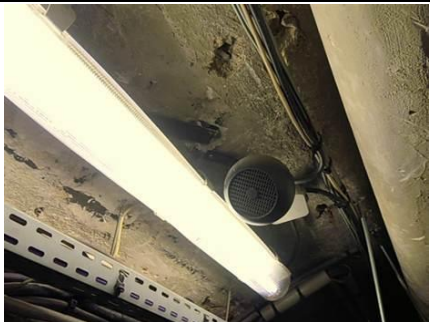
<p>Photo n° PhA010 Localisation : Sous-Sol - Circulation U34 Ouvrage : 4 - Plafonds et faux plafonds - Plafonds Partie d'ouvrage : Enduit ciment Description : Matériau de type peinture (gris) ; matériau semi-dur de type enduit (blanc) ; matériau semi-dur fibreux de type bois, copeaux (marron)</p>

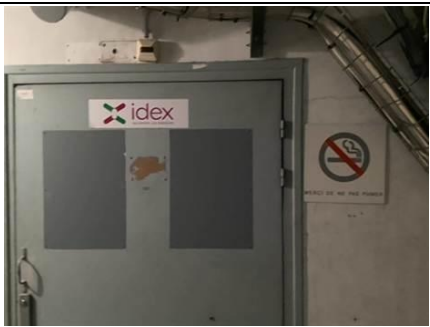
<p>Photo n° PhA011 Localisation : Sous-Sol - Circulation U34 Ouvrage : 3 - Parois verticales intérieures - Murs et cloisons maçonnés Partie d'ouvrage : Enduit à base de plâtre lissé peinture Description : Enduit à base de plâtre lissé peinture</p>

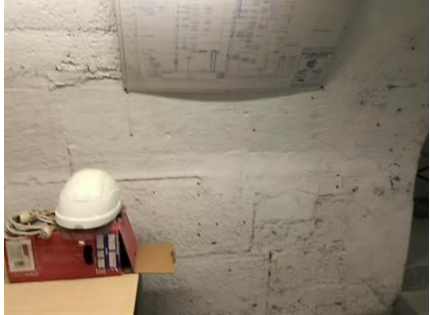
<p>Photo n° PhA012 Localisation : Sous-Sol - Local SC U23 Ouvrage : 3 - Parois verticales intérieures - Murs et cloisons maçonnés Partie d'ouvrage : Enduit ciment peinture Description : Enduit ciment peinture</p>

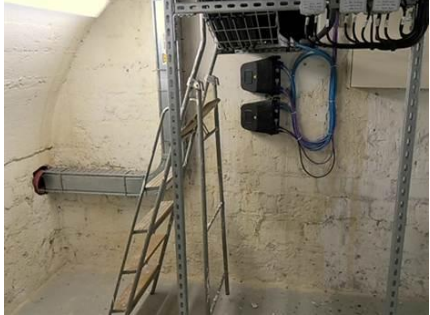
<p>Photo n° PhA013 Localisation : Sous-Sol - Local SC U23 Ouvrage : 3 - Parois verticales intérieures - Murs et cloisons maçonnés Partie d'ouvrage : Enduit ciment peinture Description : Enduit ciment peinture</p>

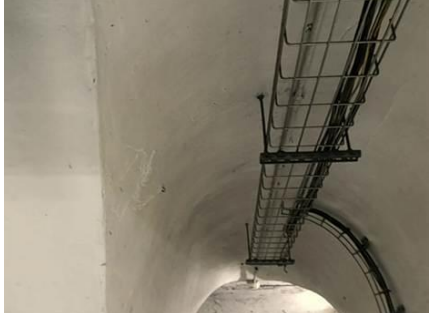
<p>Photo n° PhA014 Localisation : Sous-Sol - Local SC U23 Ouvrage : 4 - Plafonds et faux plafonds - Plafonds Partie d'ouvrage : Enduit ciment peinture Description : Enduit ciment peinture</p>
