Rapport de repérage de l'amiante avant travaux

Bien immobilier concerné	Bâtiment 218 - Local 218.00.54 IFREMER ZI Pointe du diable 29280 PLOUZANE	N° dossier : 171016800000071/1 N° de canevas : BREST_2256 v2.07.03
Propriétaire	IFREMER ZY Pointe du diable CS 10070 29280 PLOUZANE	Réf. du rapport : 16800/SPS/AMI/17/2034
Demandeur	IFREMER ZY Pointe du diable CS 10070 29280 PLOUZANE	Date(s) de visite 27/10/2017 Date de commande :

Référence du site : Bât 218 - Local 218.00.54 IFREMER

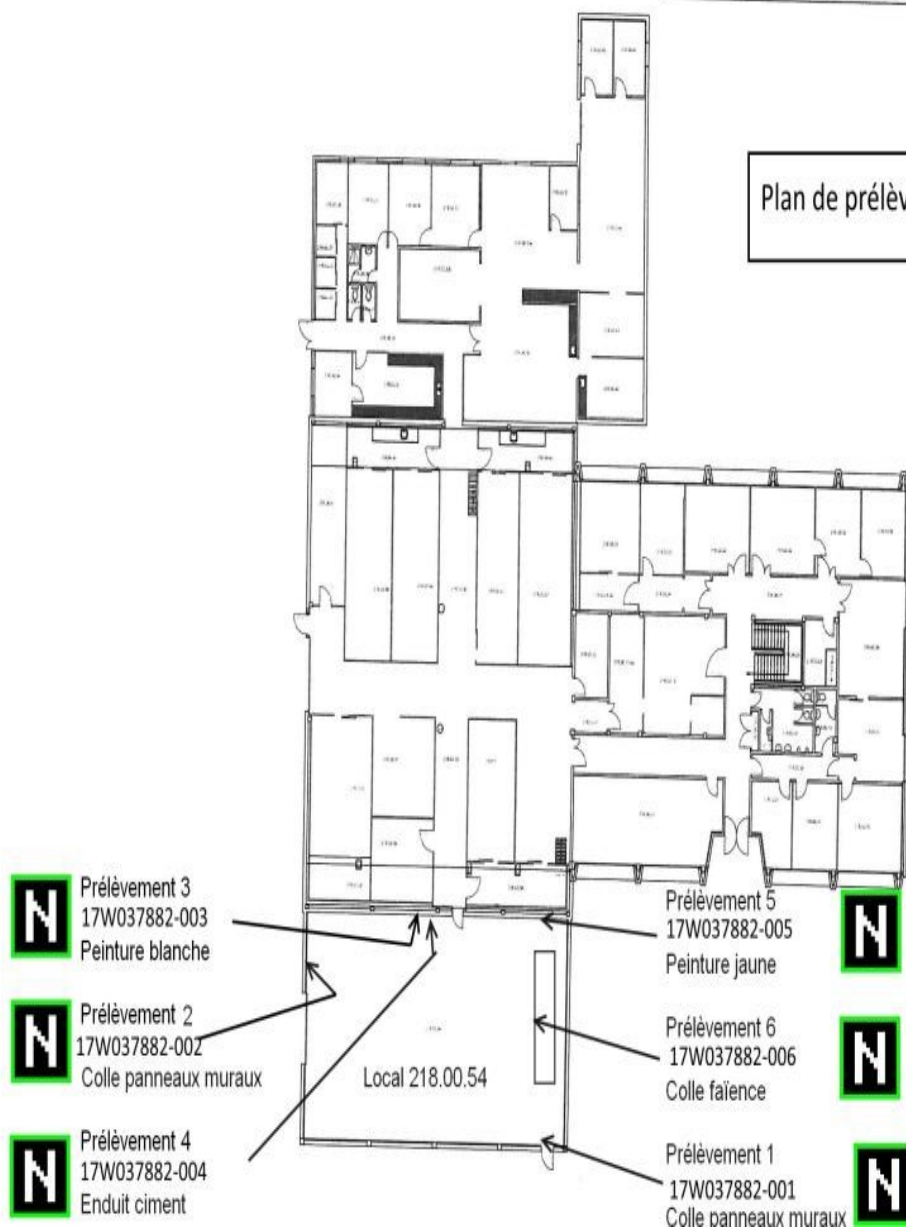
Plan de prélèvements RDC

Colle	1	Colle blanche	Colle panneaux muraux d'isolation	N
Colle	2	Colle blanche	Colle panneaux muraux d'isolation	N
Colles des carrelages	6	Ciment colle gris	Colle faïence paillasse	N
Peinture ou enduit	3	Peinture blanche	Peinture murale blanche + enduit gris	N
Peinture ou enduit	4	Enduit ciment	Enduit mural gris côté bâtiment	N
Peinture ou enduit	5	Peinture jaune + enduit blanc	Mur côté bâtiment	N

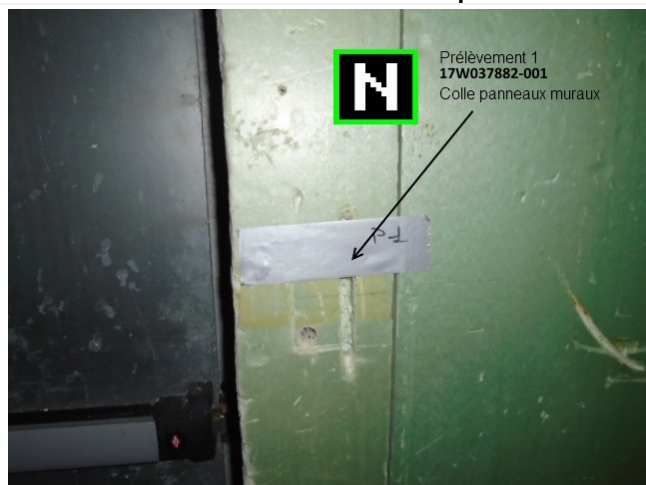
N° éch.	Référence client	Description visuelle de la couche	Technique utilisée	Préparation		Résultats
				Nb	Type	
001	001-001 - Colle / Colle blanche / Rez de chaussée - colle	Matériau de type colle (blanc)	MET *	1	Calcination et attaque acide (méthode interne de traitement)	Fibres d'amiante non détectées

Composant : Colle₁ (N)
Colle blanche
Colle panneaux muraux d'isolation

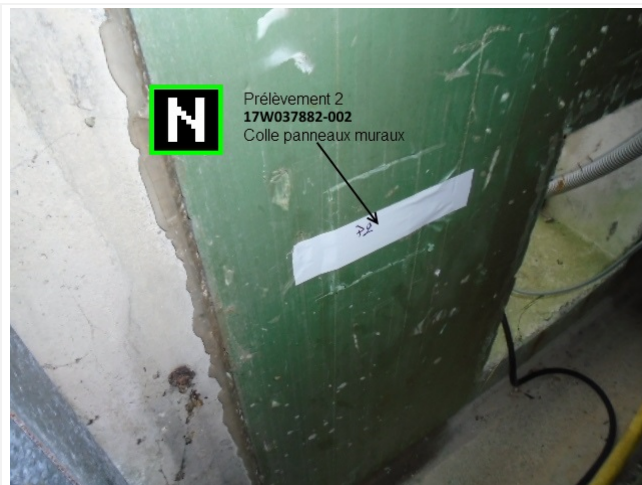
N° éch.	Référence client	Description visuelle de la couche	Technique utilisée	Préparation		Résultats
				Nb	Type	
002	002-002 - Colle / Colle blanche / Rez de chaussée - colle	Matériau de type colle (blanc)	MET *	1	Calcination et attaque acide (méthode interne de traitement)	Fibres d'amiante non détectées

Composant : Colle₂ (N)
Colle blanche
Colle panneaux muraux d'isolation

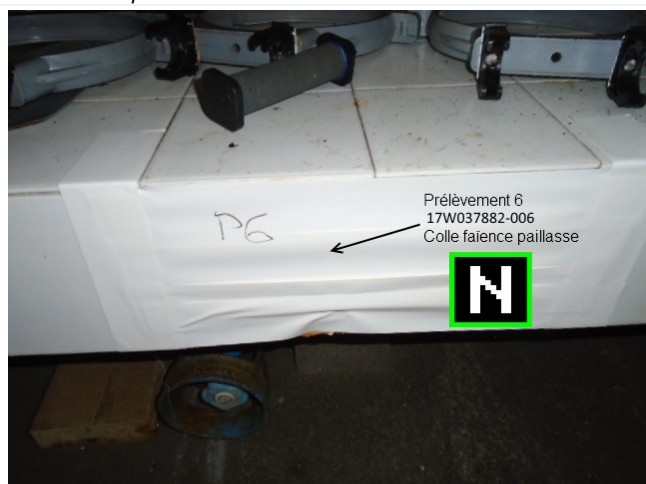
N° éch.	Référence client	Description visuelle de la couche	Technique utilisée	Préparation		Résultats
				Nb	Type	
006	006-006 - Colles des carrelages / Colle blanche / Rez de chaussée - Colles des carrelages	Matériau dur de type carrelage, faïence (blanc) ; matériau dur de type ciment-colle (gris)	MET *	1	Calcination et attaque acide (méthode interne de traitement)	Fibres d'amiante non détectées

Composant : Colles des carrelages₆ (N)
Ciment colle gris
Colle faïence paillassé

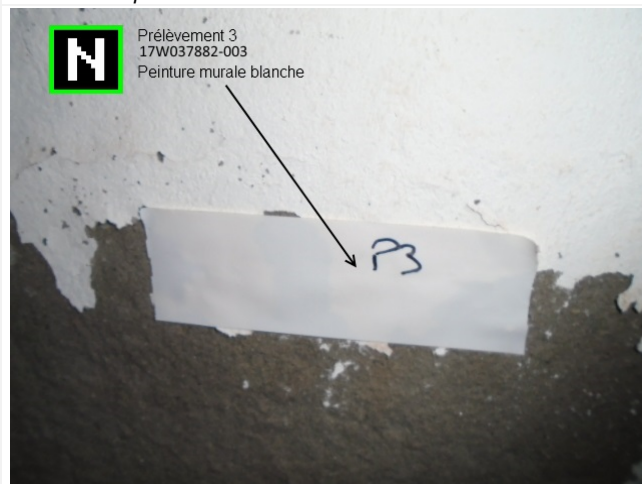
N° éch.	Référence client	Description visuelle de la couche	Technique utilisée	Préparation		Résultats
				Nb	Type	
003	003-003 - Peinture ou enduit / Peinture blanche / Rez de chaussée - peinture	Matériau de type peinture (blanc) ; matériau semi-dur de type enduit (gris)	MET *	1	Calcination et attaque acide (méthode interne de traitement)	Fibres d'amiante non détectées

Composant : Peinture ou enduit₃ (N)
Peinture blanche
Peinture murale blanche + enduit gris

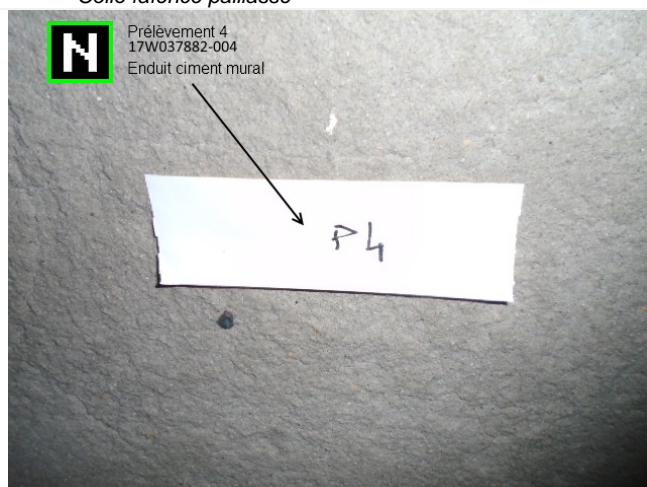
N° éch.	Référence client	Description visuelle de la couche	Technique utilisée	Préparation		Résultats
				Nb	Type	
004	004-004 - Peinture ou enduit / Enduit ciment / Rez de chaussée - ragréage	Matériau semi-dur de type enduit (gris)	MET *	1	Calcination et attaque acide (méthode interne de traitement)	Fibres d'amiante non détectées

Composant : Peinture ou enduit₄ (N)
Enduit ciment
Enduit mural gris côté bâtiment

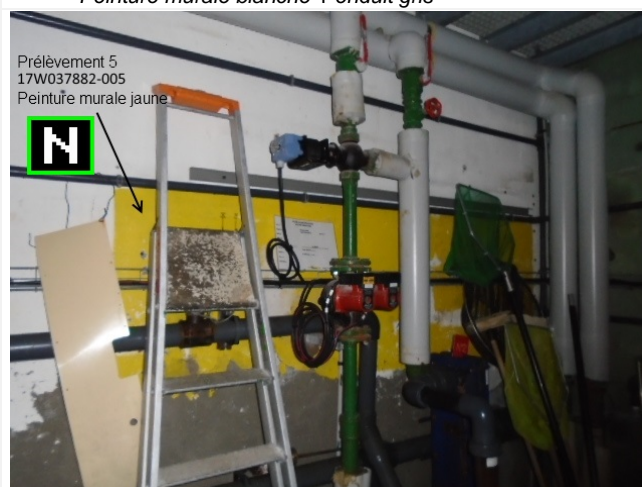
N° éch.	Référence client	Description visuelle de la couche	Technique utilisée	Préparation		Résultats
				Nb	Type	
005	005-005 - Peinture ou enduit / Peinture jaune / Rez de chaussée - peinture	Matériau de type peinture (jaune) ; matériau semi-dur de type enduit (blanc)	MET *	1	Calcination et attaque acide (méthode interne de traitement)	Fibres d'amiante non détectées

Composant : Peinture ou enduit₅ (N)
Peinture jaune + enduit blanc
Mur côté bâtiment
