Pré-Rapport de mission de repérage des matériaux et produits contenant de l'amiante avant démolition d'un immeuble bâti

Centre Hospitalier de Brive-la-Gaillarde

Numéro de rapport	82902-169899 A
Propriétaire	CENTRE HOSPITALIER DUBOIS BRIVE
Donneur d'ordre	CENTRE HOSPITALIER DUBOIS BRIVE
Adresse de l'immeuble	68 avenue du Président Henri Queuille 19100 BRIVE-LA-GAILLARDE
Type de bien	Etablissement de santé
Date de la commande	27/11/2024
La (ou les) date(s) d'exécution du repérage	04/06/2025
Date d'émission du rapport de repérage	06/06/2025
Référence du programme de travaux / démolition	Démolition d'anciens garages

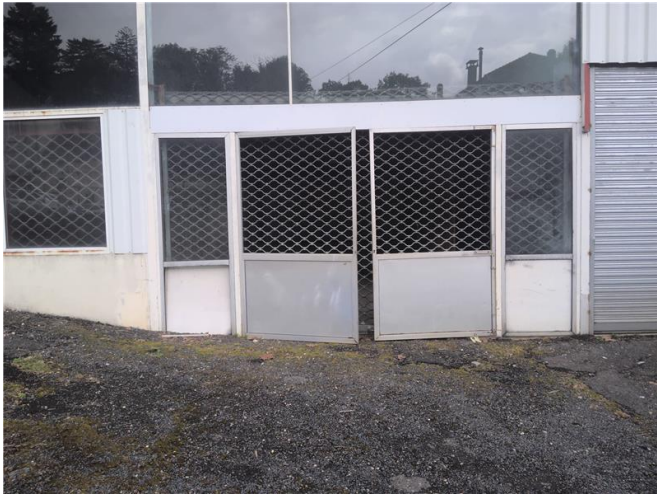
RDC	Porte condamnée. (Grille métallique)
<p>Façades arrière</p>

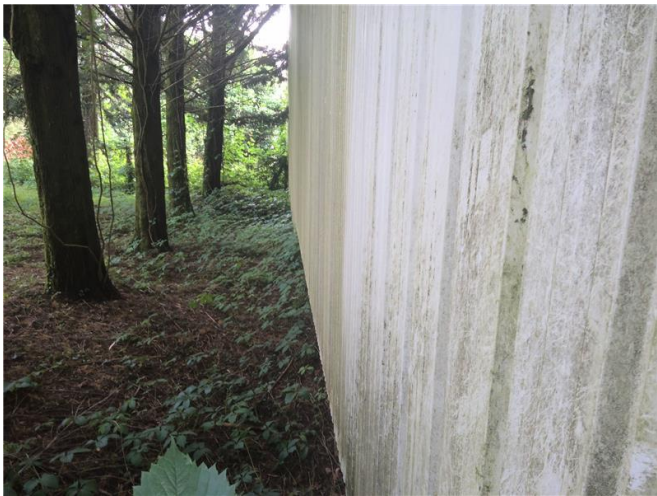
Extérieur	Façade en limite de parcelle, accès côté voisin
<p>Façades droite</p>

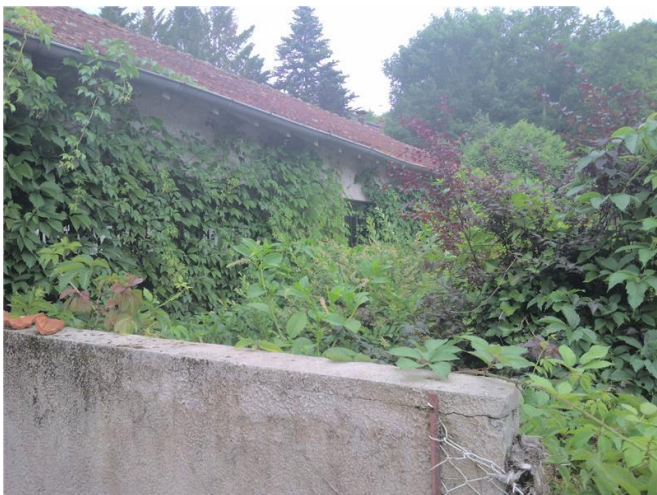
Extérieur	Accès impossible à cause de la végétation

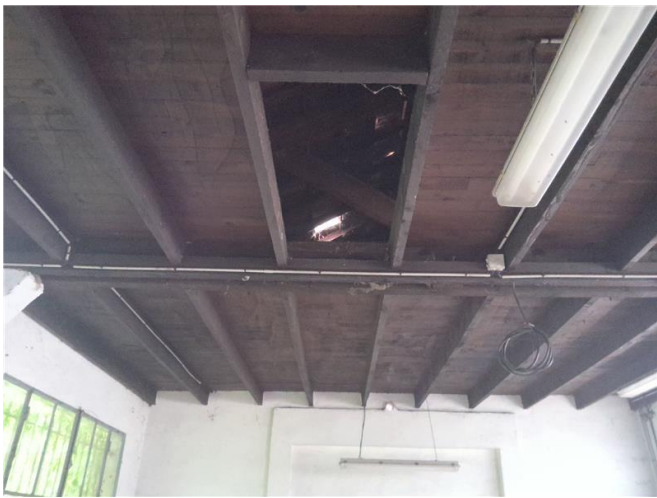
Combles perdus

1er	Accès situé à plus de 3 mètres de haut.

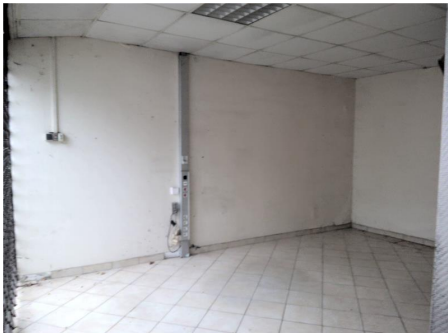
ELEMENT : Porte n°1		
Vue d'ensemble	Emplacement

Nom du client CENTRE HOSPITALIER DUBOIS BRIVE	Numéro de dossier 82902-169899	Pièce ou local – Composant RDC - Local n°3 - Porte n°1 - Mur
Nom de l'opérateur THEIL Baptiste	Date de prélèvement	Partie de composant Bois - Peinture
Résultat amiante : Absence d'amiante

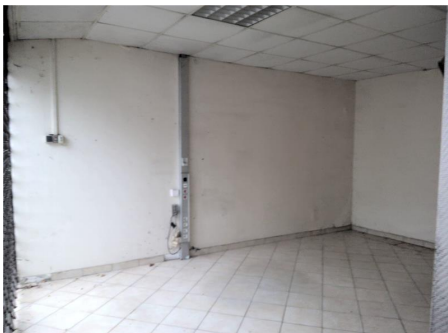
ELEMENT : Faux-plafond		
Vue d'ensemble	Emplacement

Nom du client CENTRE HOSPITALIER DUBOIS BRIVE	Numéro de dossier 82902-169899	Pièce ou local – Composant RDC - Local n°3 - Faux-plafond - Plafond
Nom de l'opérateur THEIL Baptiste	Date de prélèvement	Partie de composant Plaque de faux-plafond
Résultat amiante : Absence d'amiante

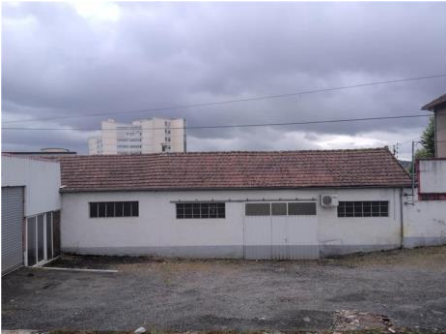
Nom du client CENTRE HOSPITALIER DUBOIS BRIVE	Numéro de dossier 82902-169899	Pièce ou local – Composant Extérieur - Couverture n°1 - Couverture - Toutes zones
Nom de l'opérateur THEIL Baptiste	Date de prélèvement	Partie de composant Tuile
Résultat amiante : Absence d'amiante

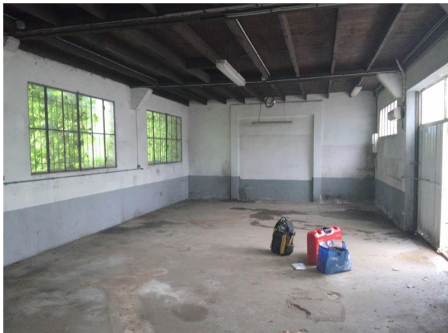
Nom du client CENTRE HOSPITALIER DUBOIS BRIVE	Numéro de dossier 82902-169899	Pièce ou local – Composant RDC - Local n°1 - Conduit de cheminée - Mur
Nom de l'opérateur THEIL Baptiste	Date de prélèvement	Partie de composant Métal
Résultat amiante : Absence d'amiante

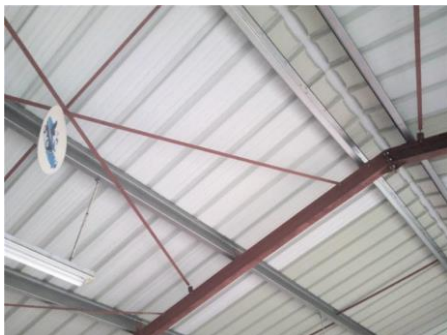
Nom du client CENTRE HOSPITALIER DUBOIS BRIVE	Numéro de dossier 82902-169899	Pièce ou local – Composant Extérieur - Couverture n°2 - Couverture - Toutes zones
Nom de l'opérateur THEIL Baptiste	Date de prélèvement	Partie de composant Bac acier
Résultat amiante : Absence d'amiante
