Pré Rapport de mission de repérage des matériaux et produits contenant de l'amiante avant démolition d'un immeuble bâti

Numéro d'offre : **2977244.1**
Numéro de contrat : **C25248751**
Numéro de rapport (n° de tâche) : **T251910026**
Date : **18/11/2025**

Lieu d'intervention :
Internat
66 avenue Président Henri Queuille
19100 BRIVE-LA-GAILLARDE

Nature des travaux envisagés : Démolition totale du bâtiment

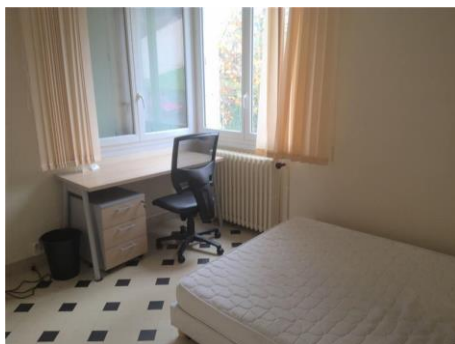
Nom du client	Numéro de dossier	Partie d'ouvrage
Centre Hospitalier de Brive	T251910026	1er - Chambre n°2
Matériau	Date de prélèvement	Nom de l'opérateur
PVC		THEIL Baptiste
Localisation		
Fenêtre - Murs		
Résultat amiante		
Susceptible de contenir de l'amiante

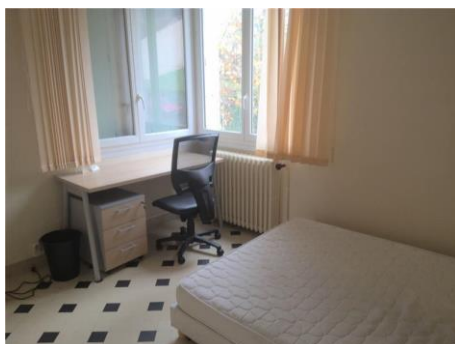
Nom du client	Numéro de dossier	Partie d'ouvrage
Centre Hospitalier de Brive	T251910026	1er - Chambre n°2
Matériau	Date de prélèvement	Nom de l'opérateur
PVC		THEIL Baptiste
Localisation		
Fenêtre - Murs		
Résultat amiante		
Susceptible de contenir de l'amiante

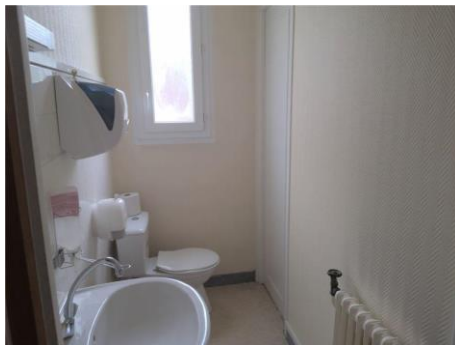
Nom du client	Numéro de dossier	Partie d'ouvrage
Centre Hospitalier de Brive	T251910026	1er - WC n°2
Matériau	Date de prélèvement	Nom de l'opérateur
PVC		THEIL Baptiste
Localisation		
Fenêtre - Murs		
Résultat amiante		
Susceptible de contenir de l'amiante

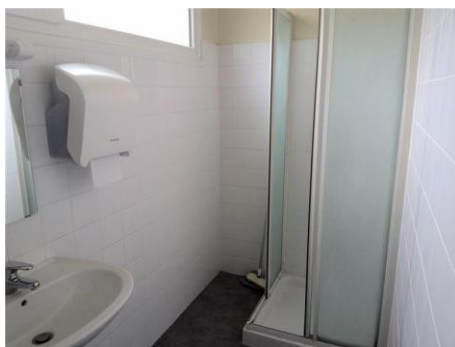
Nom du client	Numéro de dossier	Partie d'ouvrage
Centre Hospitalier de Brive	T251910026	1er - Salle de Bains n°1
Matériau	Date de prélèvement	Nom de l'opérateur
PVC		THEIL Baptiste
Localisation		
Fenêtre - Murs		
Résultat amiante		
Susceptible de contenir de l'amiante

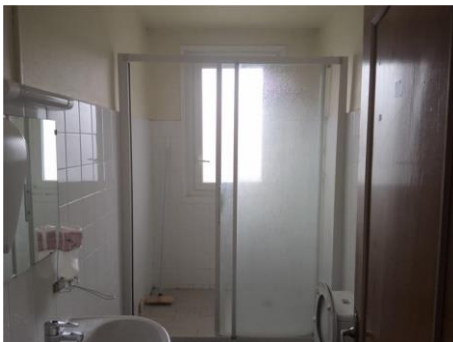
Nom du client	Numéro de dossier	Partie d'ouvrage
Centre Hospitalier de Brive	T251910026	2ème - Salle de Bains n°2
Matériau	Date de prélèvement	Nom de l'opérateur
PVC		THEIL Baptiste
Localisation		
Fenêtre - Murs		
Résultat amiante		
Susceptible de contenir de l'amiante

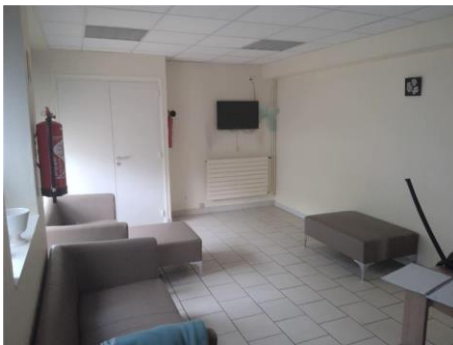
Nom du client	Numéro de dossier	Partie d'ouvrage
Centre Hospitalier de Brive	T251910026	RDC - Séjour
Matériau	Date de prélèvement	Nom de l'opérateur
PVC		THEIL Baptiste
Localisation		
Fenêtre - Murs		
Résultat amiante		
Susceptible de contenir de l'amiante

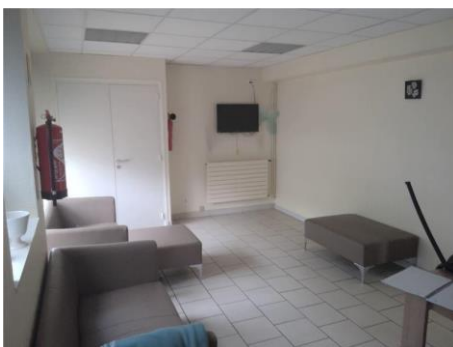
Nom du client	Numéro de dossier	Partie d'ouvrage
Centre Hospitalier de Brive	T251910026	RDC - Séjour
Matériau	Date de prélèvement	Nom de l'opérateur
Bois - Peinture		THEIL Baptiste
Localisation		
Coffre horizontal - Plafond		
Résultat amiante		
Susceptible de contenir de l'amiante

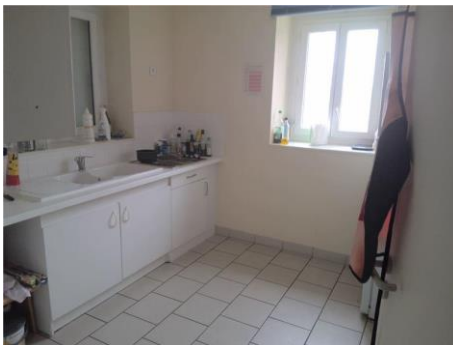
Nom du client	Numéro de dossier	Partie d'ouvrage
Centre Hospitalier de Brive	T251910026	RDC - Cuisine
Matériau	Date de prélèvement	Nom de l'opérateur
Bois - Peinture		THEIL Baptiste
Localisation		
Coffre horizontal - Plafond		
Résultat amiante		
Susceptible de contenir de l'amiante

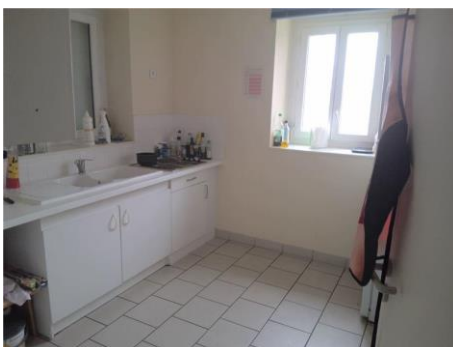
Nom du client	Numéro de dossier	Partie d'ouvrage
Centre Hospitalier de Brive	T251910026	RDC - Cuisine
Matériau	Date de prélèvement	Nom de l'opérateur
PVC		THEIL Baptiste
Localisation		
Fenêtre - Murs		
Résultat amiante		
Susceptible de contenir de l'amiante
