Date de la commande : 10/08/2018
Rapport N°: 5004985
Rapport établi le 26/11/2018

DOSSIER TECHNIQUE AMIANTE (DTA)

Article R 1334-29-5 du Code de la Santé Publique et de la norme NF X46-020

<div>Lieu d'intervention : Lycée d'état de WALLIS & FUTUNA WALLIS</div> <div>Adresse : Wallis</div>		<div>VICE RECTORAT DES ILES WALLIS ET FUTUNA BP 244 MATA – UTU WALLIS ET FUTUNA</div>
<div>Date du constat : 03/09/2018 au 28/09/2018</div>		<div>Donneur d'ordre</div> <div>VICE RECTORAT DES ILES WALLIS ET FUTUNA BP 244 MATA – UTU WALLIS ET FUTUNA</div>
<div>En présence de :</div>

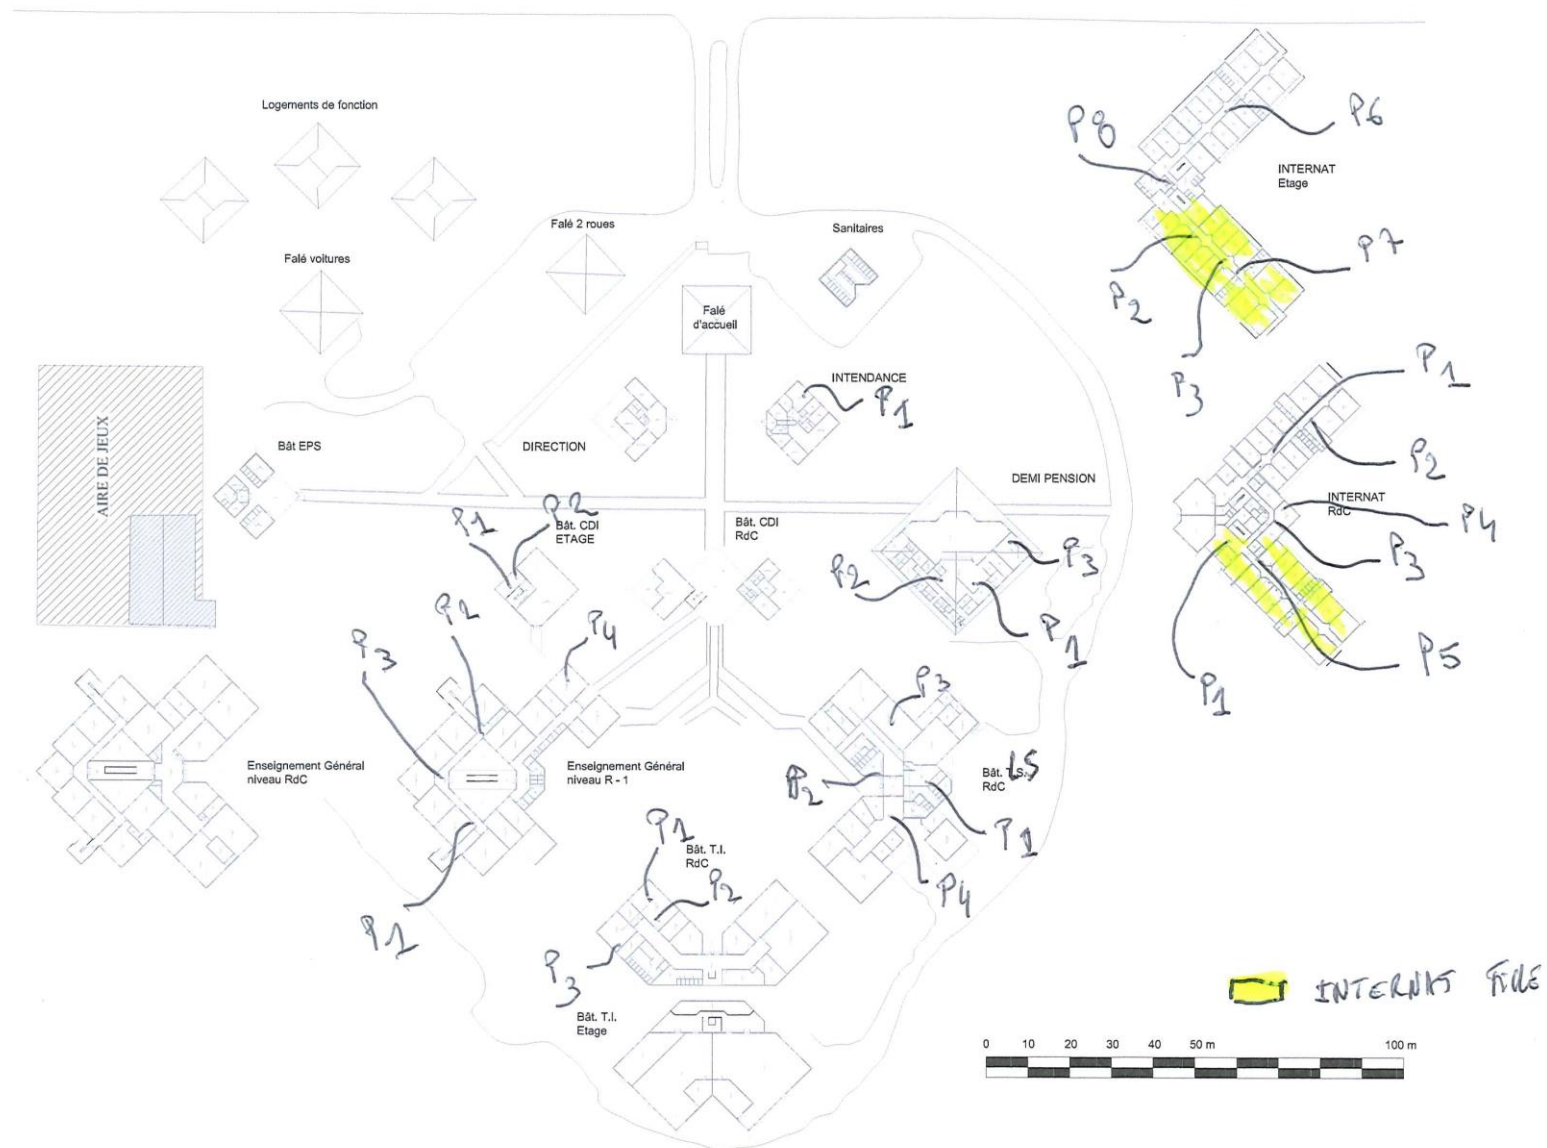
REPERAGE DES MATERIAUX ET PRODUITS CONTENANT DE L'AMIANTE LOCALISATION DES PRELEVEMENTS & DES INVESTIGATIONS APPROFONDIES

Dans le cadre de la mission décrite en tête de rapport, il a été repéré des matériaux et produits pouvant contenir de l'amiante : après analyse, ils ne contiennent pas d'amiante
