NANTES
CATHÉDRALE SAINT-PIERRE-ET-SAINT-PAUL

RESTAURATION DU MASSIF OCCIDENTAL

PROJET

RAPPORT DE PRESENTATION

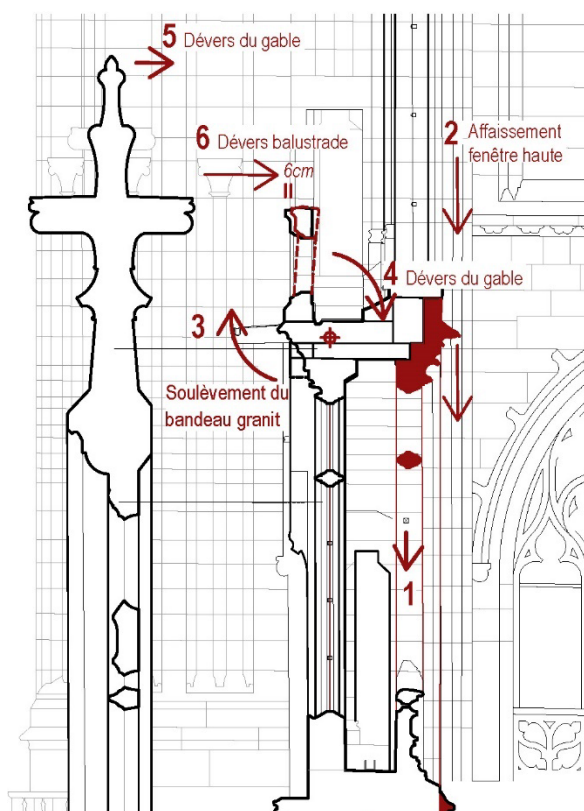
- Mouvement des maçonneries décomposé en plusieurs étapes, dû à la disparition de la paroi intérieure

Principe de dévers de de la façade occidentale :

- 1) Les meneaux de la baie intérieure du triforium se désintègrent
- 2) Les meneaux et le réseau ainsi que l'appui de la fenêtre haute, s'affaissent, privés de leur support à l'aplomb côté intérieur,
- 3) L'ensemble n'a plus que son appui sur la paroi extérieure du triforium sur laquelle il exerce une poussée et un soulèvement
- 4) Les pierres formant la base de la coursive intermédiaire et le bandeau se soulèvent côté extérieur et créent un mouvement de bascule
- 5) Cette rotation affecte la partie sommitale du gâble extérieur, épargnée par l'incendie, mais relié au triforium et notamment à la coursive intermédiaire par des tirants.
- 6) Simultanément, du fait de la rotation de la coursive, la balustrade de la baie haute déverse à son tour (6cm).

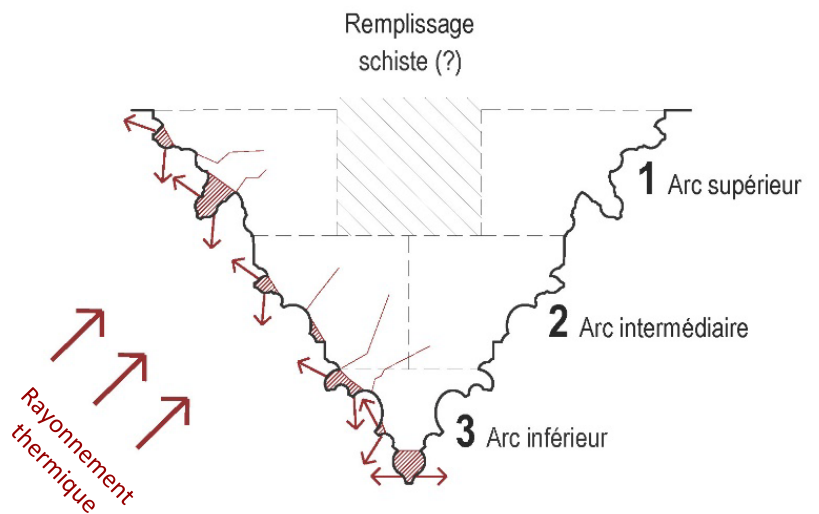
Pour le reste des parements des faces intérieures, des voutes et sous la tribune, certains éléments de **modénatures saillantes** présentent des **fractures et fissurations** : l'alternance des **dilatations** et retrait des maçonneries a provoqué leur dissociation de leur support. Ces moulures sont aujourd'hui détachées ou totalement disparues.

Principe de dilatation des pierres et des joints formant un plan de cisaillement vertical et une rupture des moulures

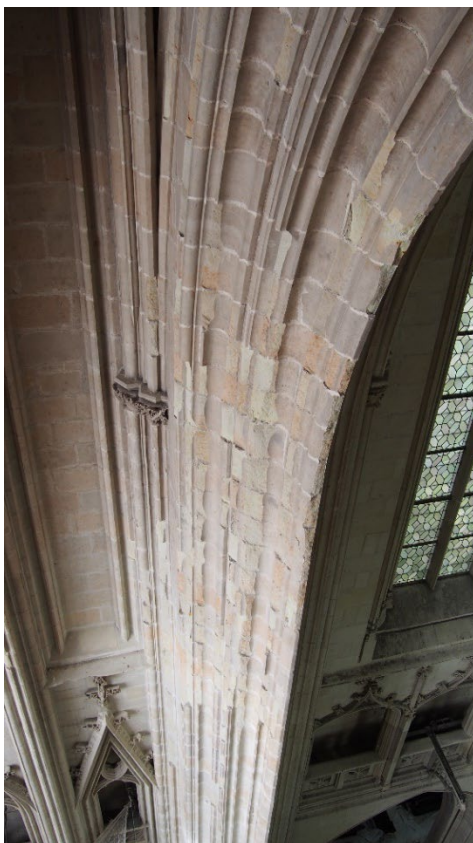
Arc doubleau A1 – Pile 23

Ces ruptures de modénatures se poursuivent jusqu'à la clef des arcs doubleaux. Concernant l'arc doubleau principal (A1), ces dilatations ont fortement dégradé les joints entre les 3 arcs superposés. Ils sont identifiés de la manière suivante :

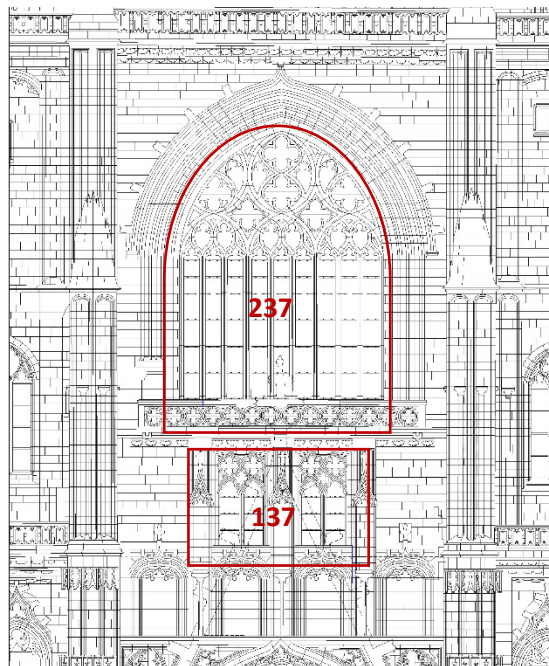
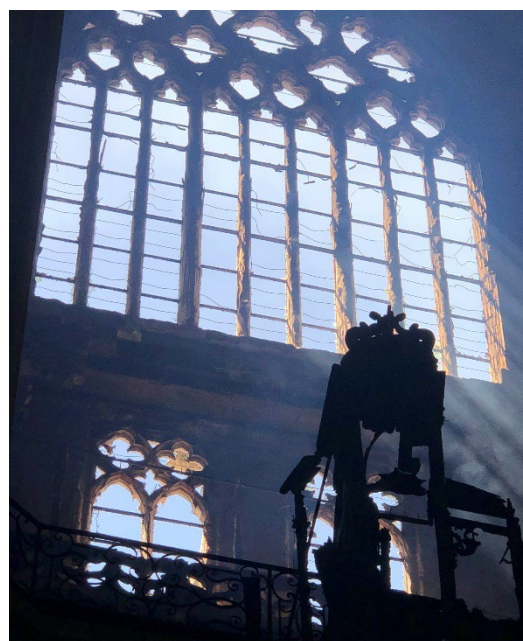
Baies 137 et 237 post-incendie (2020)

Les panneaux de vitraux de la première travée de la nef, situés au contact du massif occidental et du foyer d'incendie présentent également des dégradations liées à la hausse des températures dans les parties hautes :

- fracture des verres
- fonte des soudures en étain
- rupture des plombs par dilatation thermique du verre et des ferrures

Les ferrures de ces verrières sont aussi affectées par un phénomène de corrosion des ferrures, barlotières aux niveaux des scellements, et feuillards.

Le démontage complet des meneaux et du réseau de la baie haute, de la coursive intermédiaire qui forme le plafond de la galerie du triforium et des baies du triforium sont indispensables du fait des déformations consécutives à l'effondrement des meneaux du triforium qui a entraîné l'affaissement de la baie haute. Il sera réalisé de façon ordonnée et scrupuleuse : les chainages horizontaux de la baie haute 237 seront étayés, tandis les éléments les plus déformés tel que le chainage du triforium (baie 137), seront déposés en conservation et remplacés.

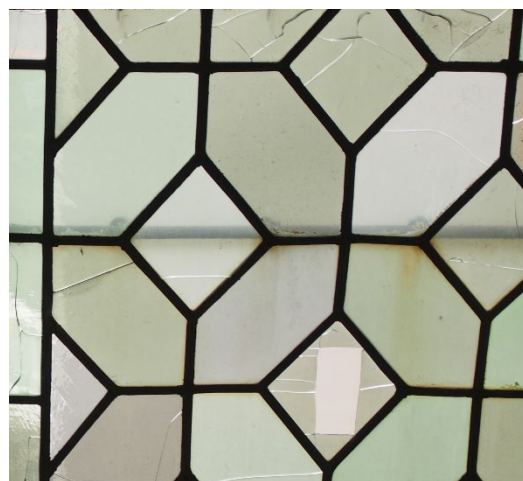
Vitrail 232 de la 1^{ère} travée de la nef (élévation sud)

Les vitraux des fenêtres hautes de la première travée de la nef (**231 et 232**) ont été très dégradés par les hautes températures de l'incendie. Une quantité importante de verres ont été fracturés sous l'effet de la dilatation thermique, notamment ceux dont la dilatation était bridée par leur scellement dans les meneaux ou les jambages des baies, ou encore par les barlotières.

Les fenêtres hautes de la première travée de la nef (**231 et 232**) ont été très dégradés par les hautes températures de l'incendie seront restaurées, y compris les meneaux et parties fragilisées du réseau. Un traitement de dessalement des parements non déplaqués sera envisagé selon la profondeur de pollution qui affecte les pierres.

- Panneaux de vitraux : recollage des verres de couleur / peints, et remplacement des verres blancs fracturés du fait de l'incendie (dilatation thermique) ou de la corrosion des ferrures. L'ensemble des panneaux seront déposés pour restauration. Les plombs (et soudures) seront révisés et seuls les panneaux très dégradés (très minoritaires) seront remplacés. Les verres colorés seront scrupuleusement conservés et restaurés
- Ferrures : Les barlotières, clavettes, feuillards seront passivés et consolidés par entures ou remplacés suivant leur état en parallèle avec la restauration des réseaux en pierre et notamment les parties ancrées dans les jambages et les meneaux.
- Pied de vitrail : une bavette en plomb sera installée afin d'évacuer les eaux de condensation et ventiler la face intérieure du vitrail.

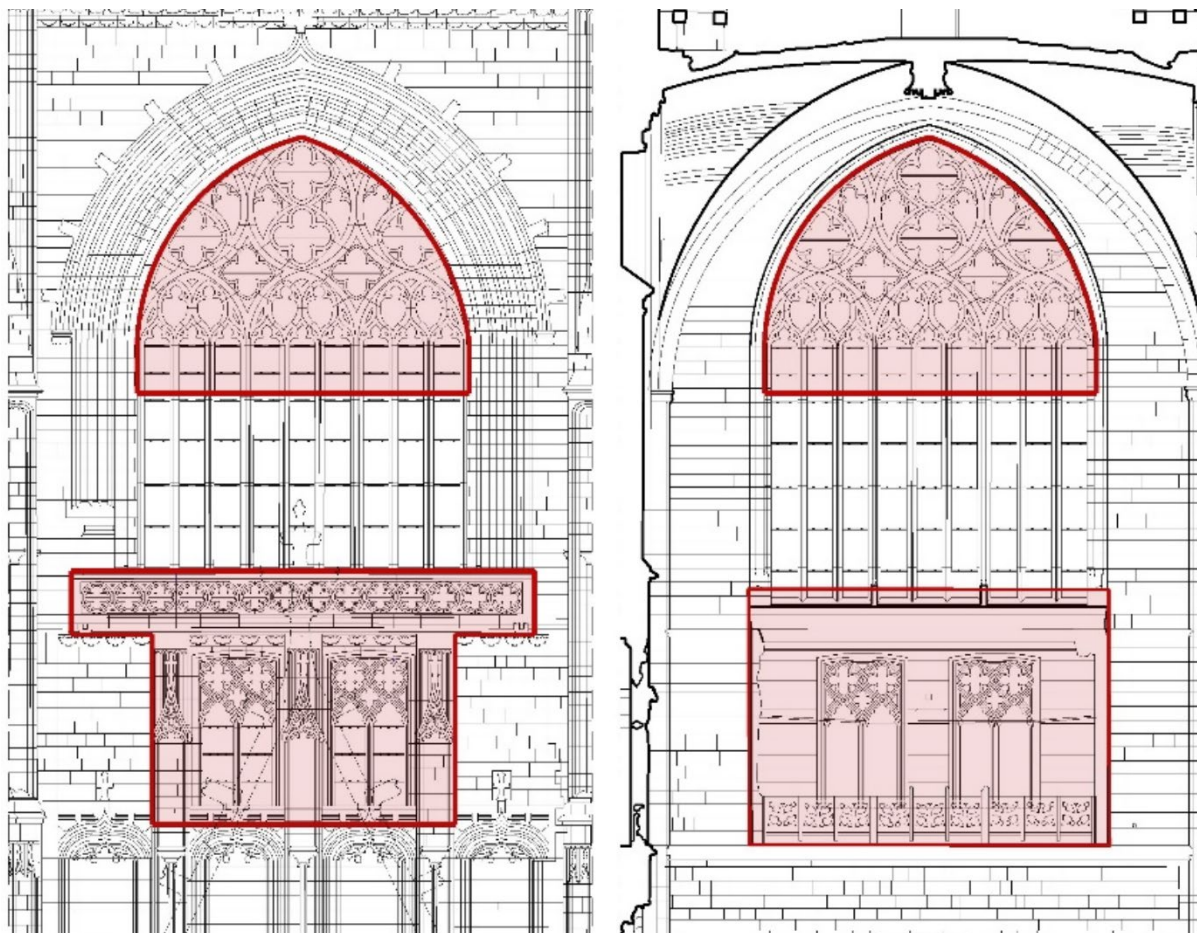
Repérage des déposes en conservation de la façade ouest en extérieur (gauche) et intérieur (droite)

Les blocs de pierre issus du démontage à conserver seront installés sous abri sur une bâche imprimée avec le calepin tiré du scan 3D, afin d'en restituer le dessin de façon rigoureuse. Cette bâche imprimée sera placée dans un barnum, installé sur le parvis ouest de la cathédrale.
