# DOMAINE DE LA FONDATION DES ARTISTES

## TRAVAUX D'URGENCE DE LA MABA

Phase PRO-DCE - Notice structurelle - Indice A

Novembre 2025

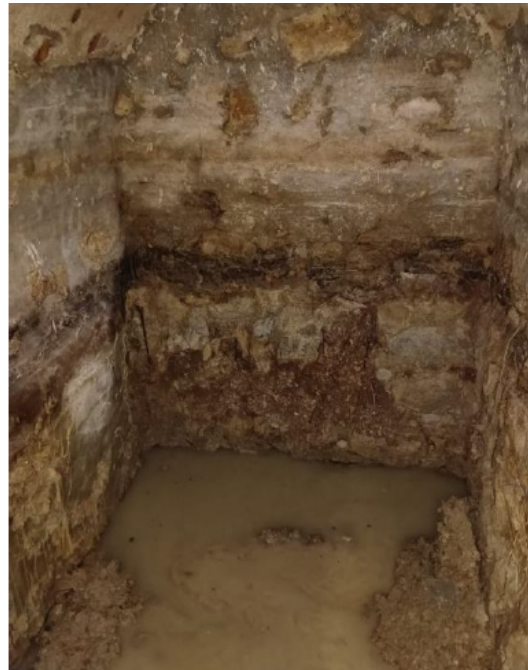
Il est important de noter que cette galerie, bien que condamnée préalablement à sa mise au jour, est alimentée en eau au nord et au sud, d'après les résultats de reconnaissances réalisées par l'entreprise DRIM.

Arrivées d'eau en rive de la galerie souterraine, le long des parois  
Extrait du rapport d'investigations sur les réseaux - DRIM

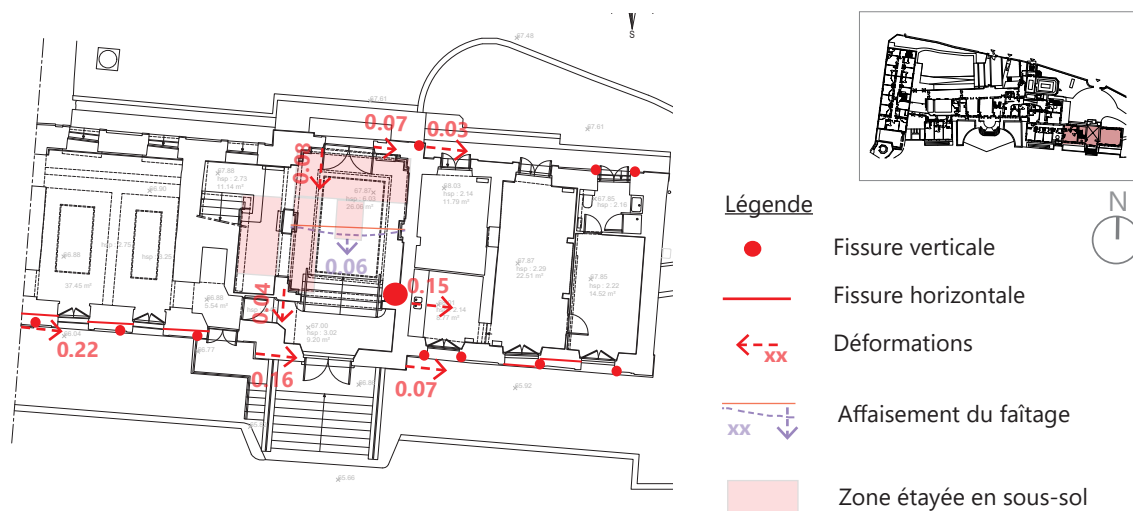
Toutefois, plus localement **au niveau de la MABA, des désordres plus importants comme des tassements** rendus visibles par des déformations en façade ont été relevés. Ces déformations ont des répercussions sur l'ensemble des structures de la zone touchée (murs de façade et de refend, voûtes et planchers, charpente). Une zone du sous-sol de la MABA a par ailleurs fait l'objet d'**étalement d'urgence** au vu des déformations importantes mettant en péril la stabilité locale de l'ouvrage.

Synthèse des conséquences du mouvement structural vers l'est et le sud de l'ensemble des ouvrages de la partie MABA

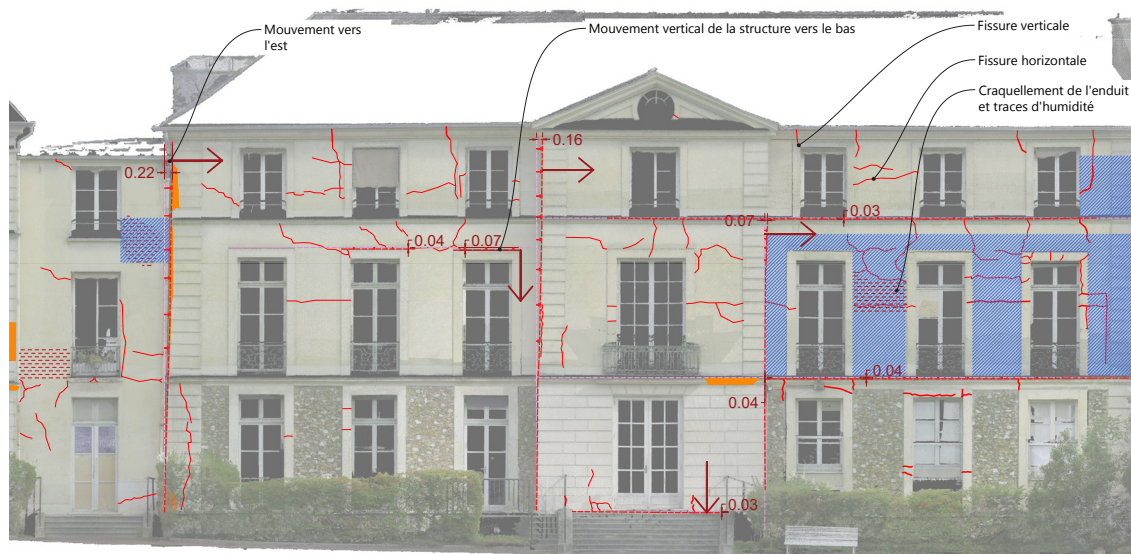
- Une déformation très importante des élévations nord et sud de la MABA, qui tendent à se déverser vers l'est (jusqu'à 22 cm au niveau du mur pignon ouest de la façade H13) ;
- Une déformation importante des murs de refend vers l'est, et ce depuis le sous-sol ;
- Une déformation de moindre importance des façades et murs de refend vers le sud ;
- Une fissuration verticale au droit des baies ;

- Une fissuration horizontale correspondant à une décompression des maçonneries
- Une fissuration en réseau des enduits
- Une fissuration des murs de refend

Extrait de l'état sanitaire de la façade H13 (façade sud de la MABA)  
Photo Atelier Ergon

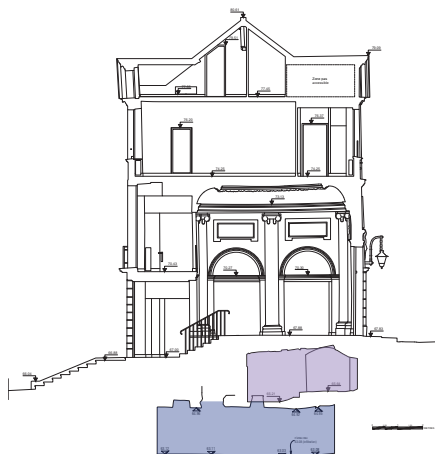
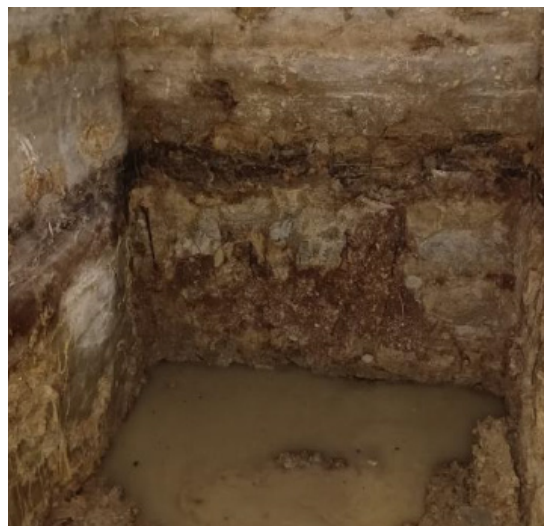
en eau au nord et au sud. Les investigations complémentaires menées par l'entreprise DRIM ainsi que sur cet ouvrage ont permis d'établir que la source de ces arrivées d'eau résidait probablement dans des infiltrations depuis le sol. En effet, aucun lien direct de la galerie avec les réseaux relevés n'a été constaté. La présence de concrétions, ainsi que les difficultés rencontrées lors du pompage de l'eau de la galerie, conduisent à l'hypothèse d'infiltrations d'eau actives.

Emprise partielle de la galerie voûtée sous le niveau du sous-sol et présence d'eau  
Coupe Géomètre - Annotations Atelier Ergon - Photo DRIM

Ces infiltrations d'eau actives ont probablement plusieurs conséquences et peuvent jouer un rôle dans les désordres observés :

- Le lessivage du sol d'assise, en partie de nature argileuse, peut conduire à une dégradation des fondations des différents ouvrages. Ceci peut avoir un impact direct sur les superstructures, en particulier sur le refend est de l'avant-corps, présentant un dévers important ;
- Le lessivage des maçonneries peut également entraîner leur dégradation et accentuer les désordres décrits précédemment.

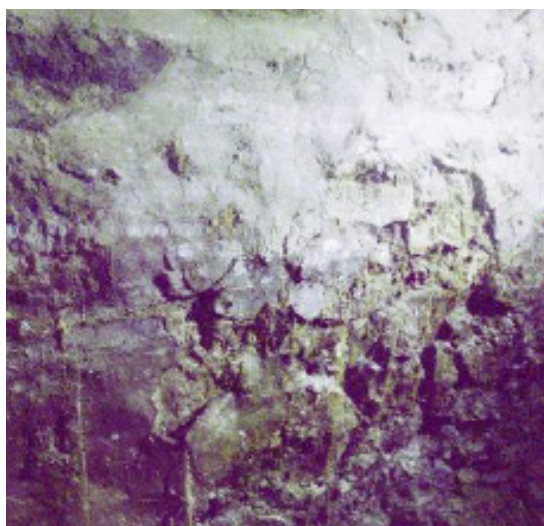
Concrétions et traces d'humidité sur les maçonneries de la galerie enterrée  
Extrait du rapport d'investigations sur les réseaux  
DRIM

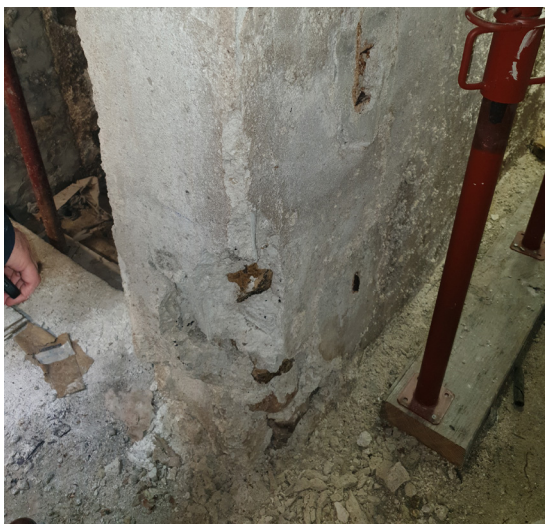
Présence d'humidité et début de désorganisation des maçonneries du sous-sol de la MABA  
Photo Atelier Ergon

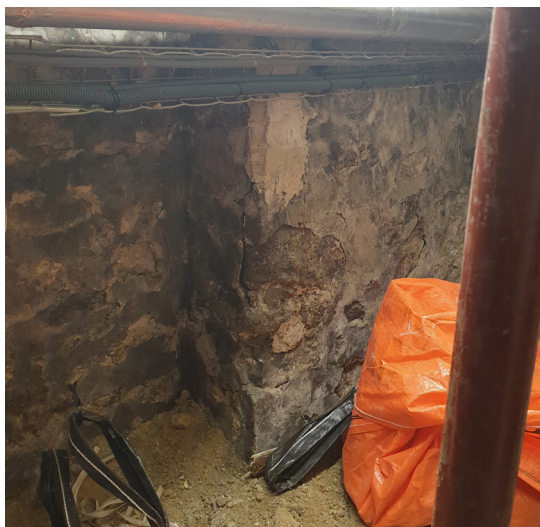
Présence d'humidité et désorganisation des maçonneries du sous-sol de la MABA  
Photo Atelier Ergon

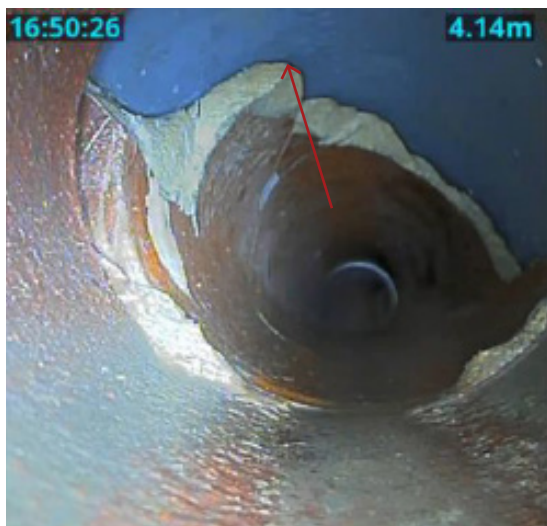
Des investigations complémentaires menées sur les réseaux en septembre 2024 par l'entreprise DRIM, ont permis de déterminer que ces derniers présentent de nombreux désordres. Les plus importants consistent en des fissures ouvertes et effondrements partiels, relevés sur le tronçon des eaux usées au sud de la MABA. Des infiltrations d'eau dans les réseaux ont été constatées au droit de ces désordres.

Effondrement partiel d'une canalisation d'eaux usées  
Extrait du rapport d'investigations sur les réseaux  
- DRIM

Révision des réseaux suivant résultats du diagnostic complémentaire des réseaux enterrés. Les travaux comprendront le remplacement des linéaires présentant des altérations (fissuration, effondrement, déboîtement), afin d'éviter toutes infiltrations d'eaux dans les sols autour de la MABA. Les travaux intégreront par ailleurs une révision des dispositifs de collecte et d'évacuation des eaux pluviales du bâtiment de la MABA suivant les préconisations de l'agence A&M Patrimoine.

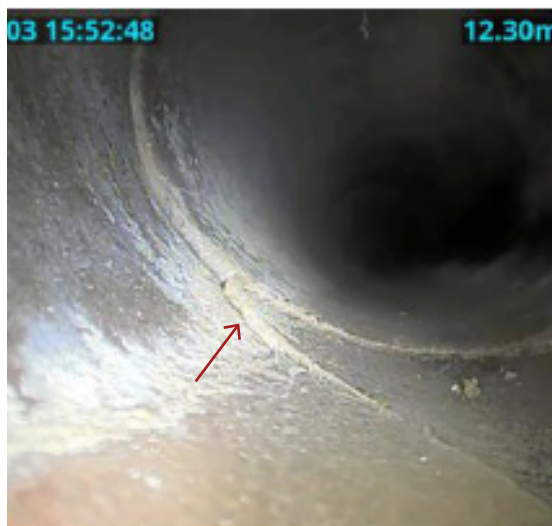
Fissure ouverte d'une canalisation  
Extrait du rapport d'investigations sur les réseaux  
- DRIM

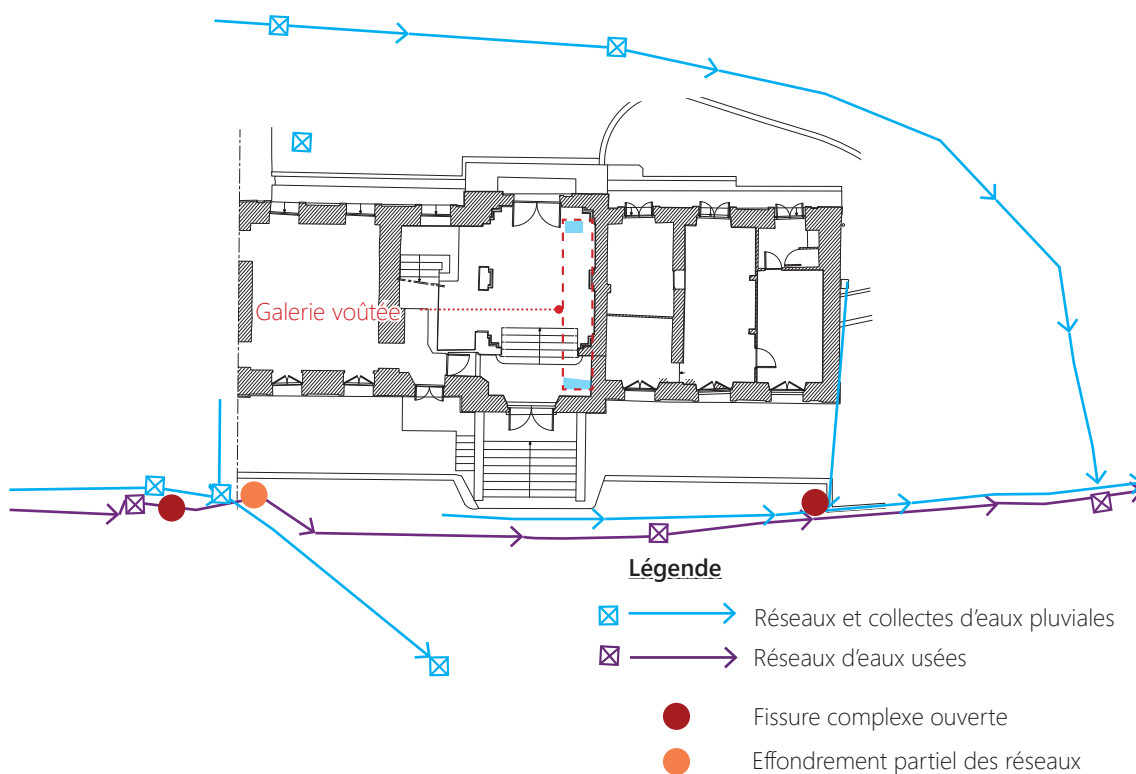
Synthèse des désordres relevés sur les réseaux avoisinant la MABA  
Données DRIM - Schéma Atelier Ergon

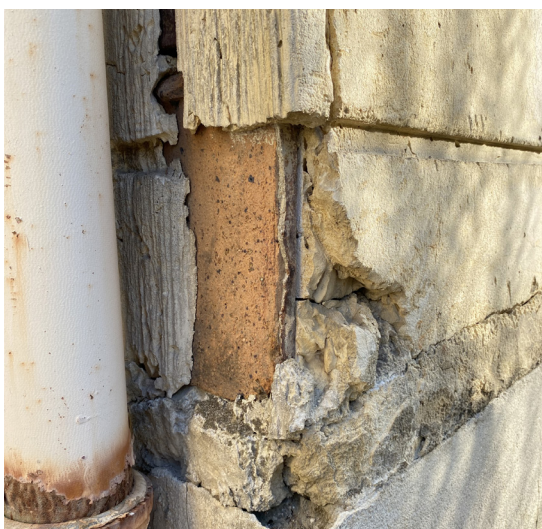
De nombreuses fissures ont été relevées au niveau des enduits de l'ensemble de la Maison Nationale des Artistes. Elles sont d'aspect superficiel à profond, vertical ou en réseau (craquellement), et rejoignent pour beaucoup d'entre elles les angles des ouvertures, et touchent plus les R+1 et R+2. Ces fissures en réseau sont souvent associées à des traces d'humidité qui semblent anciennes, et se trouvent fréquemment au droit de bandeaux peints à la résine hydroplioline dont il est déjà fait état dans le diagnostic de 2017 établi par A&M Patrimoine et So Far Architecture.

Fissure et décollement d'enduit de la MABA  
Photo Atelier Ergon

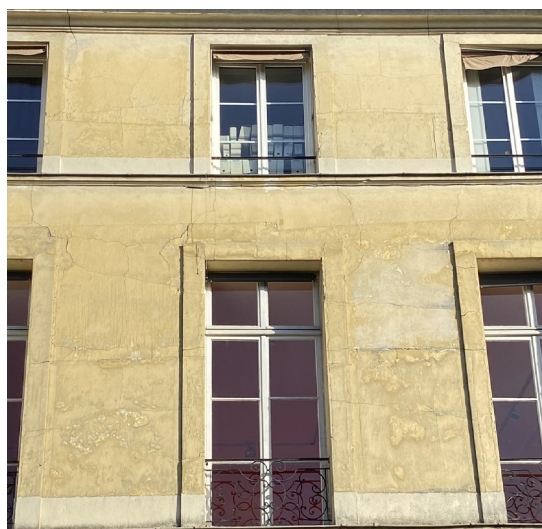
Exemple de craquellement de l'enduit en façade H12  
Photo Atelier Ergon

- Le **phénomène de retrait** des enduits lors de leur mise en œuvre peut expliquer le craquellement observé dans certaines zones. Une forte hydratation des enduits (excès de gâchage) lors de la mise en œuvre favorise le mécanisme de retrait et de microfissuration. Ce phénomène est largement accentué par l'épaisseur importante des enduits en place, en particulier ceux dépourvus de renfort métallique.

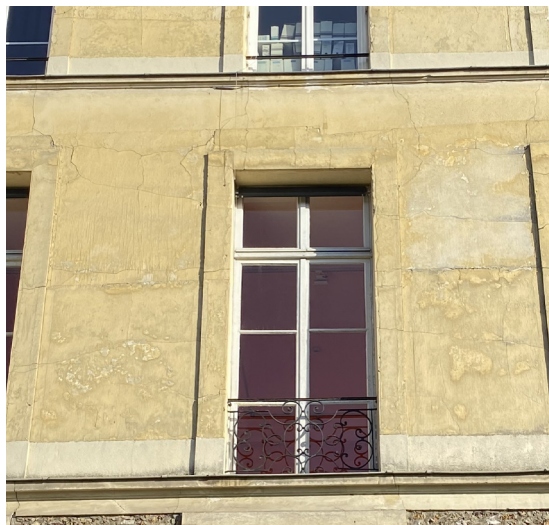
- La **présence d'humidité** sous ces différentes formes, peut expliquer au moins en partie la microfissuration des épidermes de façade. L'**exposition répétée au lessivage des eaux**, accentuée par des **défauts dans le système d'évacuation des eaux pluviales** depuis les toitures, peuvent

Traces d'humidité témoignant d'un lessivage au niveau des zones d'enduit craquelé de la MABA  
Photo Atelier Ergon

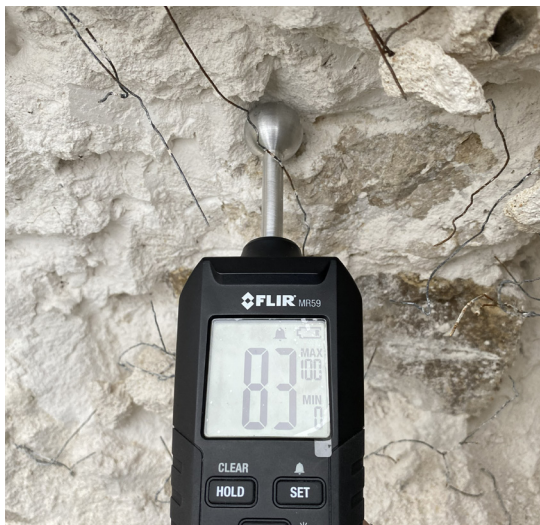
Relevé d'humidité à l'interface de deux enduits - 83%  
Photo Atelier Ergon

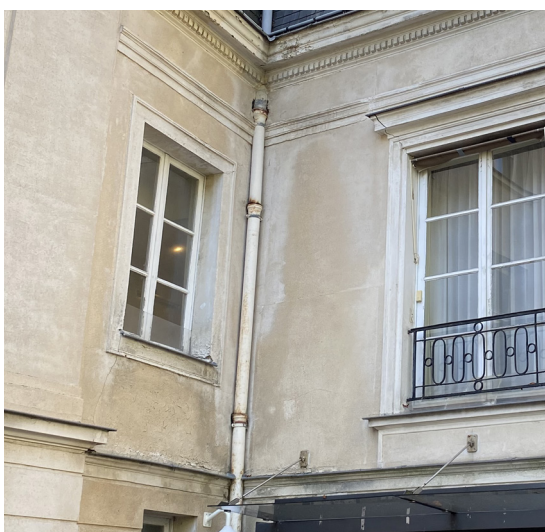
Au niveau de l'angle formé par les façades H10-H11, une canalisation fuyant régulièrement a entraîné un lessivage important à l'angle au niveau des enduits ainsi que de la frise et de la corniche. Ce lessivage est rendu visible par les taches blanchâtres au niveau de la façade, et semble avoir accéléré la dégradation des éléments concernés, en particulier la frise.

Traces d'humidité et lessivage, angle H10-H11  
Photo Atelier Ergon

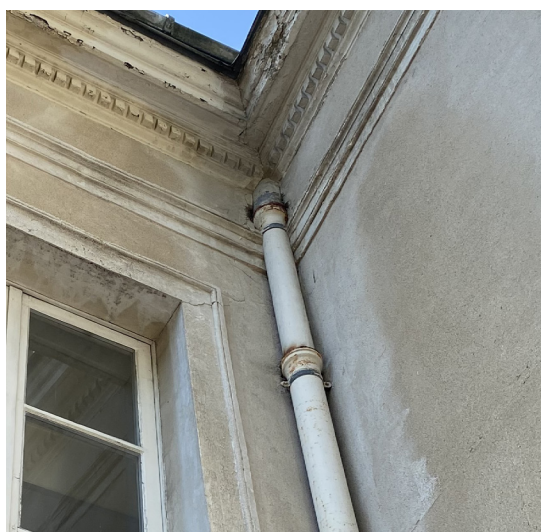
Canalisation entraînant une forte présence d'humidité à l'angle des façades H10 et H11  
Photo Atelier Ergon

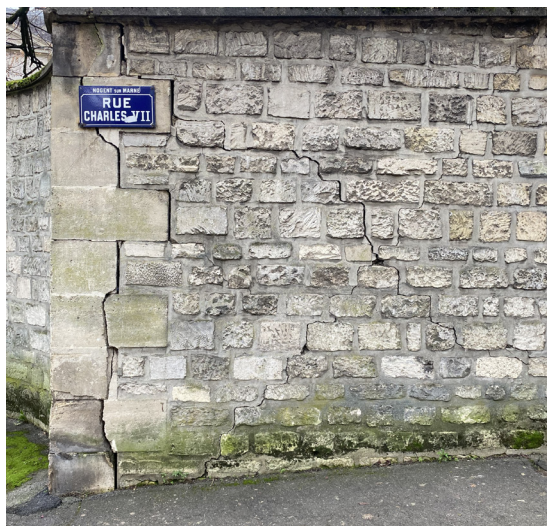
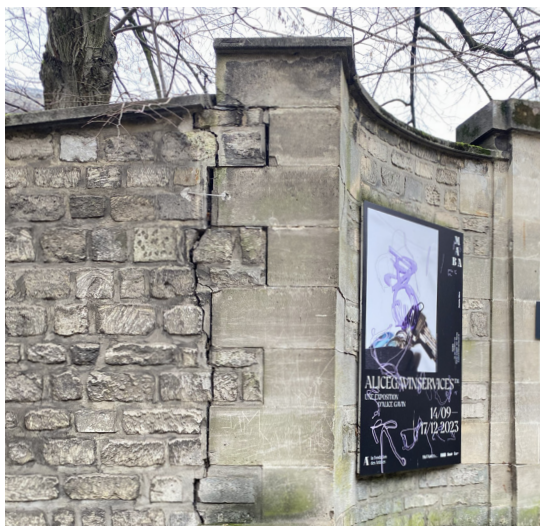
Au niveau du grand portail de droite de la rue Charles VII, d'importantes fissures sont visibles au niveau des chaînages d'extrémité. La forme en arc de la fissure indique une décompression locale de la maçonnerie probablement en lien avec un mouvement du sol d'assise du mur. Ces fissures sont également pour certaines situées à la jonction entre maçonnerie de pierre de taille et moellons équarris, témoignant d'une désolidarisation entre ces deux parties de l'ouvrage. Un basculement du mur vers l'extérieure de l'emprise semble être engagé. **A moyen ou long termes, ce désordre peut engendrer une instabilité de la structure et un risque d'effondrement partiel sur la voie publique.**

Linéaire nord - Fissuration et désolidarisation d'une partie du mur d'enceinte - Portail d'entrée nord  
Photos Atelier Ergon

Reprise en sous-œuvre de la partie centrale du linéaire nord du mur d'enceinte, au droit du portail d'entrée et des zones de fissuration des maçonneries. La reprise en sous-œuvre sera réalisée par fondations superficielles, constituées d'une longrine et semelle en béton. L'ancrage des fondations respectera les prescriptions du rapport G2-PRO de ECR Environnement (juillet 2024), à savoir :

L'intervention concerne en particulier la partie du linaire nord qui présente une désolidarisation entre la pierre de taille formant chaînage et la maçonnerie courante en moellons équarris. Les travaux comprendront l'étalement provisoire de la structure, le remplacement des pierres fracturées, le cloutage par tirants forés dans la maçonnerie afin de lier le chaînage aux parties courantes. Des compléments de renfort par goudonnage en joncs de fibre de verre ou de carbone pourront être réalisés.

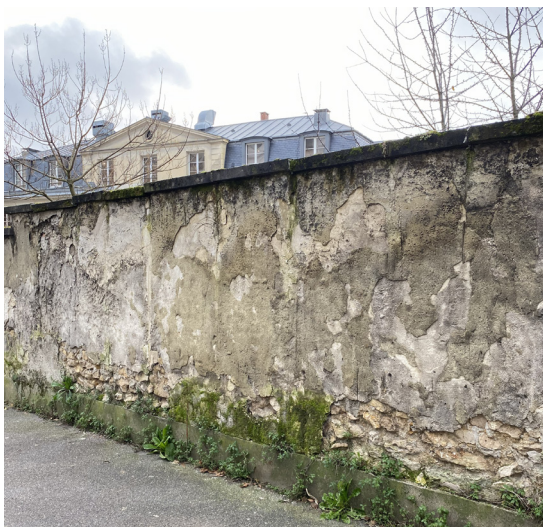
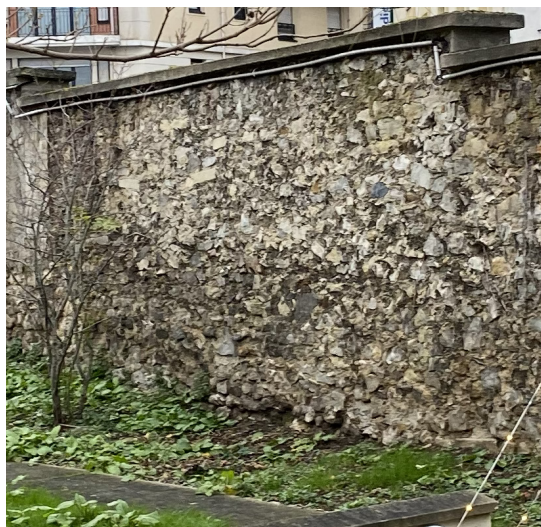
Une **desquamation et un lessivage** de l'enduit, ont également été localement constatés. A de nombreux endroits en base du mur, une colonisation biologique s'étend sur une hauteur parfois supérieure à 50 cm. A terme, le développement racinaire de ces éléments au niveau des joints de la maçonnerie peut aggraver les désordres déjà présents.

Linéaire Nord - desquamation et lessivage de la maçonnerie  
Photos Atelier Ergon

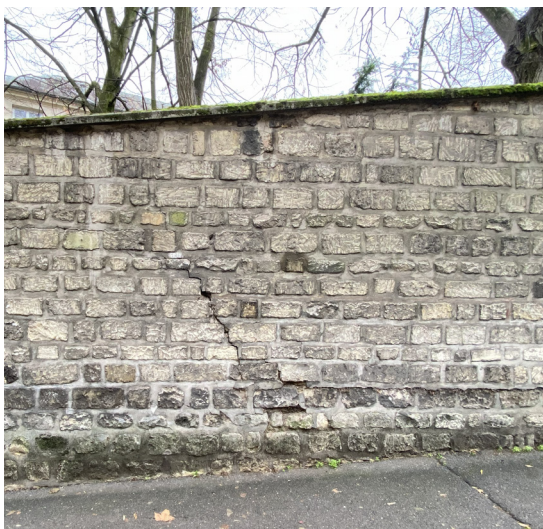
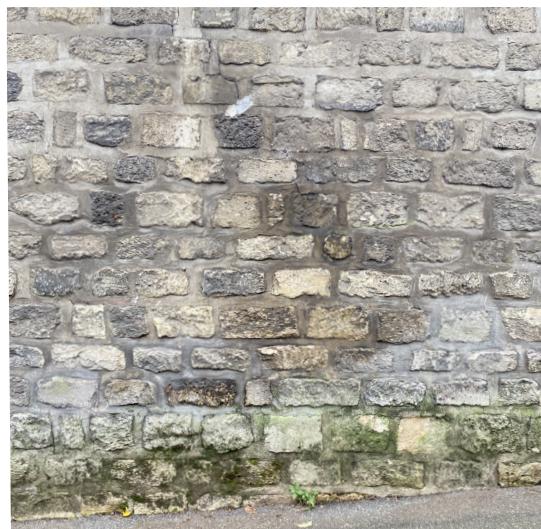
Par ailleurs, cette portion du mur présente des **fissures a priori actives**. Plusieurs témoins anciens en plâtre, dont certains sont fracturés, démontrent que les mouvements du mur sont encore actifs. Des **lacunes ponctuelles** de certaines assises de pierre ont également été constatées.

Linéaire nord - fissuration du mur - présence de témoins en plâtre  
Photos Atelier Ergon

- Remaillage et traitement des fissures profondes par dégagement des fissures, remaillage en recherche des maçonneries attenantes, injection de mortier structurel et goujonnage.
- Un refichage / harpage en continuité de l'ensemble des maçonneries sera réalisé pour les fissures d'envergures importantes

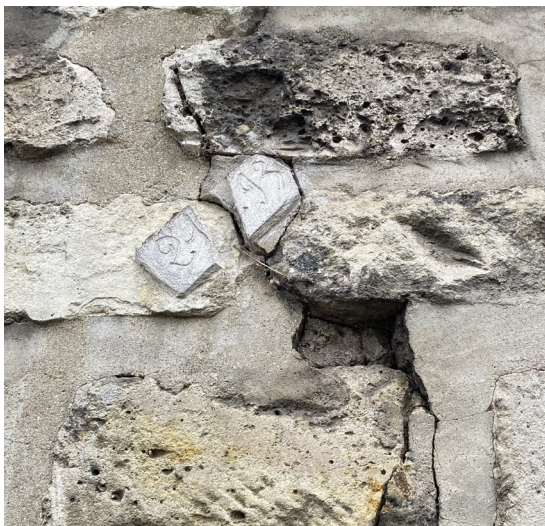
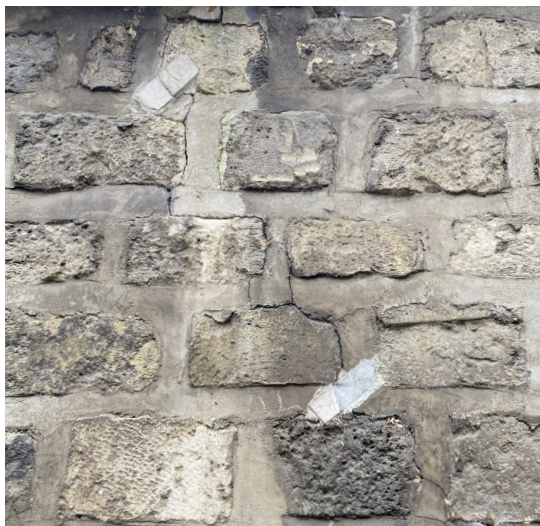
Linéaire nord - fissuration du mur - présence de témoins en plâtre  
Photos Atelier Ergon
