Rapport de mission de repérage des matériaux et produits contenant de l'amiante avant démolition d'un immeuble bâti

Numéro d'offre : **2753024**
Numéro de contrat : **C25120292**
Numéro de rapport (n° de tâche) : **T250812137-**
DURY-EPSM-BAT_JARDIN-DAD
Date : **18/07/2025**

Bâtiment Jardin

route de Paris
80480 DURY

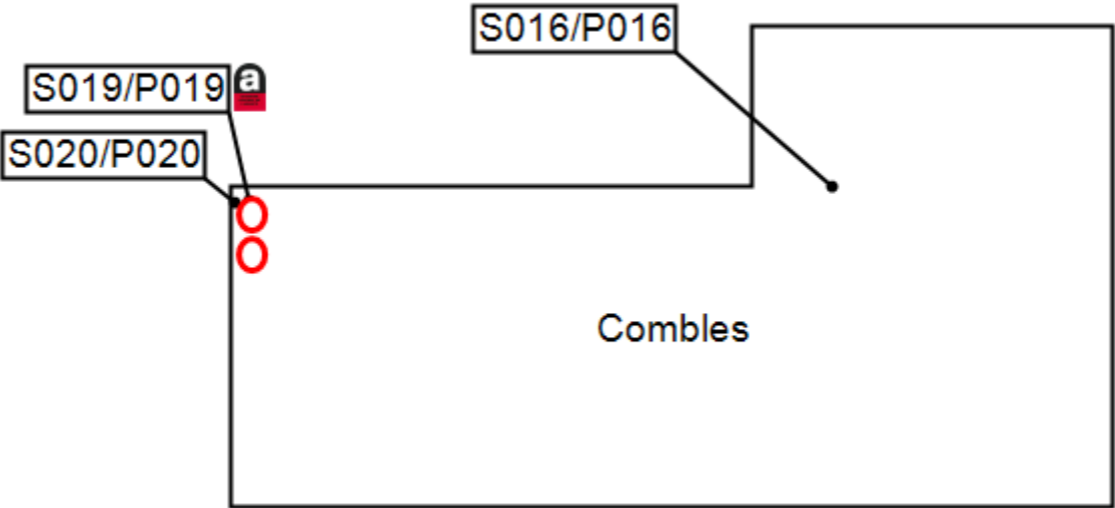
Conduit de fluide en amiante-ciment

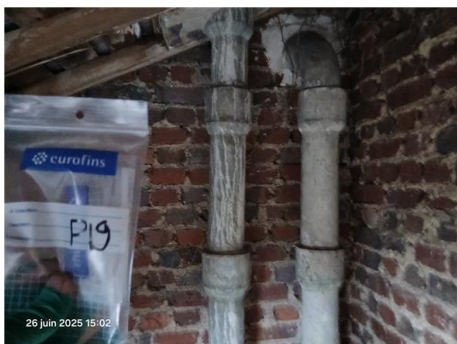
PRELEVEMENT : P019

Nom du client	Numéro de dossier	Partie d'ouvrage
EPSM de la Somme	T250812137-DURY-EPSM-BAT_JARDIN-DAD	R+2 - Combles
Matériau	Date de prélèvement	Nom de l'opérateur
Conduit en fibrociment	26/06/2025	MERCIER Arnaud

Référence Couche	PV analyse Amiante	Conclusion amiante
J01-COUCHE	AR-25-HB-071574-01	Fibres d'amiante de type chrysotile

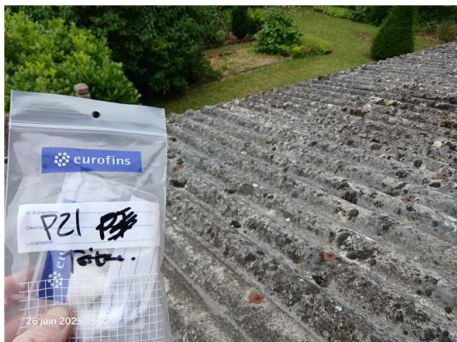
PRELEVEMENT : P021
Emplacement

Nom du client	Numéro de dossier	Partie d'ouvrage
EPSM de la Somme	T250812137-DURY-EPSM-BAT_JARDIN-DAD	Extérieur - Toiture 1
Matériau	Date de prélèvement	Nom de l'opérateur
Plaques en fibrociment	26/06/2025	MERCIER Arnaud
