CATHÉDRALE
NOTRE-DAME DE PARIS

TRAVAUX DE RESTAURATION
POST-2024

RAPPORT DE PRÉSENTATION

TRAVAUX DE RESTAURATION DES REMPLAGES, ARMATURES MÉTALLIQUES ET VITRAUX DES CHAPELLES SUD DE LA NEF

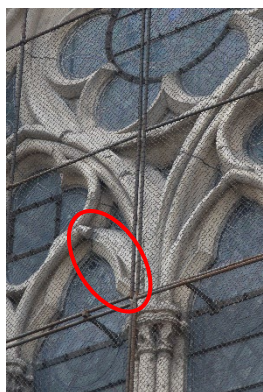
Baie travée 30

Les maçonneries des baies adjacentes à ces travées (**T28** et **T34**) sont quant à elles en assez bon état, tandis que, enfin, celles des baies **T30** et **T32** sont dans un état de conservation assez moyen.

Les pierres les plus altérées se situent majoritairement au niveau des réseaux supérieurs. Ainsi, sont constatés des manques, parfois importants, et des pulvérulences au droit des parties basses des quadrilobes des lancettes d'une part, et des quadrilobes ou polylobes hauts d'autre part (cheminement privilégié des écoulements des eaux).

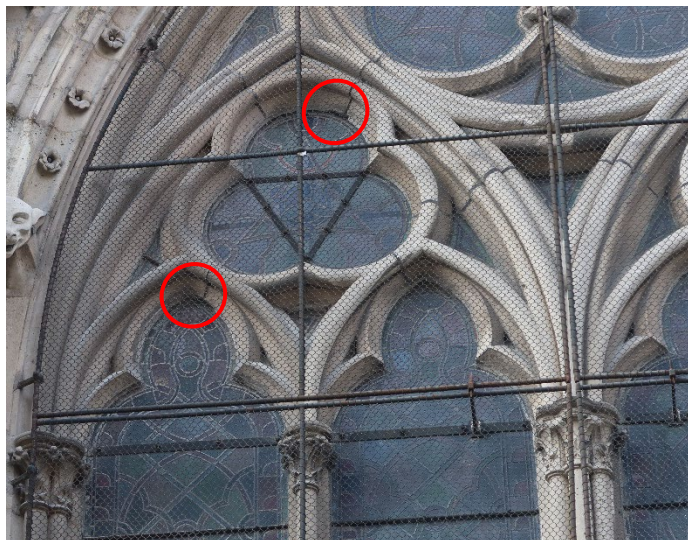
des travaux de nettoyage et dépollution du DCE 1 lors des travaux de reconstruction de la phase 2 où l'on peut voir que certaines parties des vitraux présentent des jours entre le verre et la pierre, ayant perdu complètement leurs calfeutrements. Certains calfeutrements manquants qui présentaient un danger pour la conservation des verres, ont été repris par le lot maçonnerie – pierre de taille lors de cette campagne d'intervention (ils sont localisés dans les documents graphiques du présent dossier de consultation des entreprises).

Baie travée 36
(calfeutrements disparus)

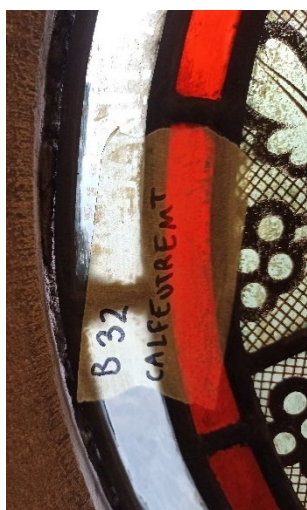
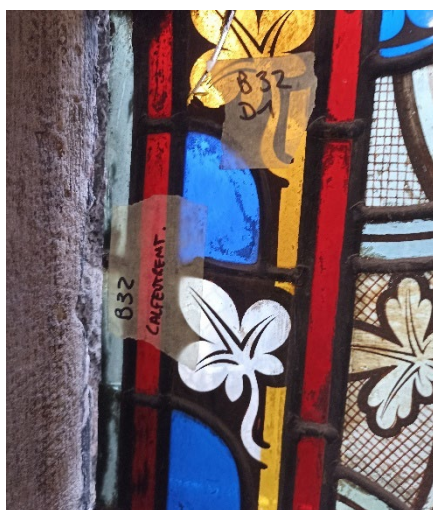
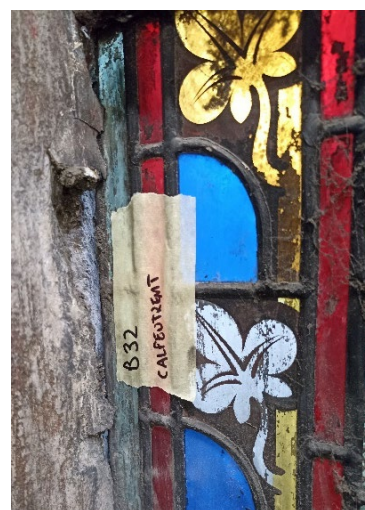
Baie travée 32 (calfeutrements disparus - clichés vitraux Imbert)

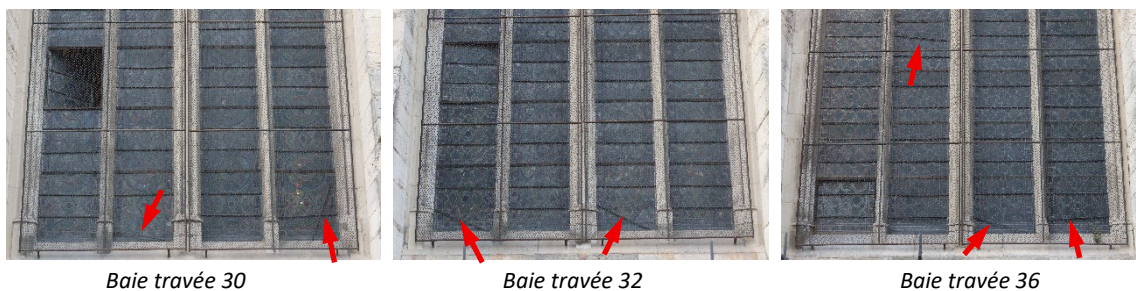
Les armatures mobiles, vergettes et feuillards, sont corrodées, et certaines vergettes sont en déséquilibre, présentant donc un risque de chute.

Les armatures fixes sont également corrodées (face visible depuis l'extérieur). Elles ont été repeintes sur leur face interne à l'intérieur de l'édifice lors des travaux de reconstruction.

- Restauration in situ des barlotières non déposées comprenant brossage, traitement anti-corrosion et remise en peinture
 - Restauration des panneaux ouvrants compris changement des organes de fermeture, remplacement du câble et des systèmes d'attaches, révision du boîtier à manivelle et mise en service du système

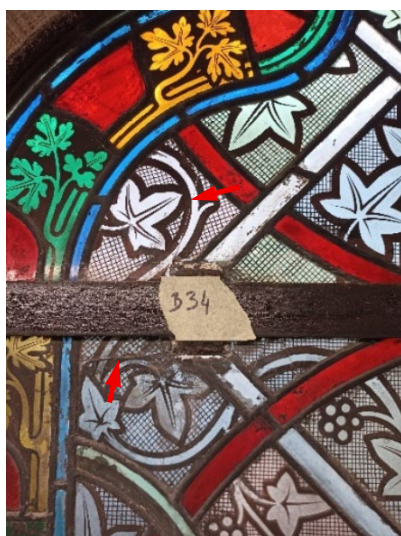
Baie travée 32 (baie 34)

La fixation des protections grillagées sur les barlotières semble être à l'origine de casse sur les vitraux (cf. cliché ci-dessous) et l'ensemble de la fixation de ces protections devrait être revu aussi bien en partie basse (fixation pleine pierre) qu'en partie haute.

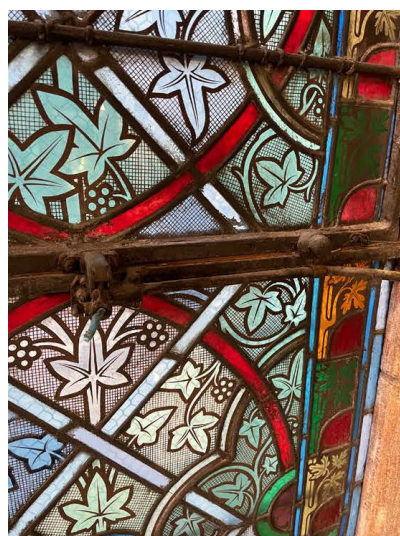
Baie travée 32 (mécanisme châssis)

Certains petits vantaux ouvrants semblent condamnés ou défectueux. Selon le diagnostic effectué lors des travaux de reconstruction, il semblerait que leur mécanisme soit défectueux, il est à minima fortement oxydé comme on peut le constater sur le cliché ci-dessus. Lors des travaux de reconstruction, les ouvrants ont été révisés et remis en jeu, notamment avec un contrôle des organes de rotation avec graissage et un contrôle du câble et de la gaine avec dépoussiérage.

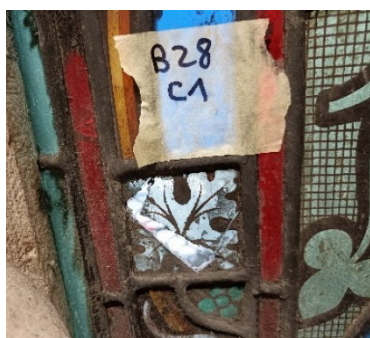
Baie 28 (CA30) – remplacement

Les verrières présentent des altérations mécaniques dues aux chocs et aux déformations, notamment par la corrosion des armatures métalliques, avec des casses simples ou multiples des pièces de verres, bien que celles-ci soient peu nombreuses sur les vitraux en partie basse de l'édifice.

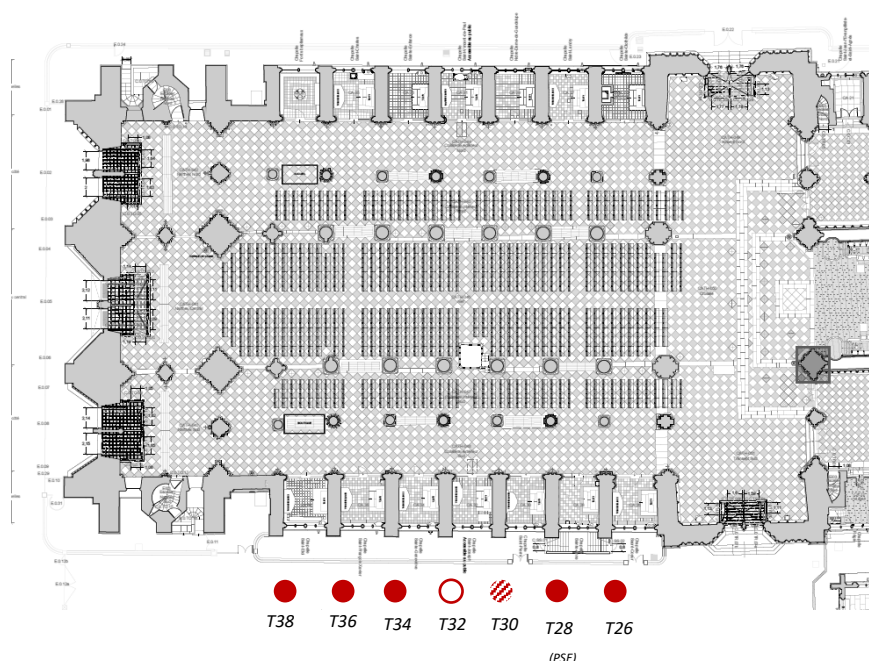
Par suite des sondages récemment effectués, la présence d'amiante a été constatée sur l'ensemble des baies des chapelles Sud. Sur la plupart des baies (cf. schéma ci-après et diagnostic en annexe de la présente étude), cette présence d'amiante est constatée non seulement dans le mastic de calfeutrement mais également dans le mastic vitrier, c'est-à-dire le mastic entre verres et plomb. A priori seuls les mastics entre armatures métalliques et vitraux (mastics de pose) ne comportent pas d'amiante.

- Présence d'amiante dans le calfeutrement
- ▨ Présence d'amiante dans le mastic vitrier (entre le plomb et le verre)
- Présence d'amiante dans le calfeutrement et le mastic vitrier

Les derniers sondages effectués sur les mastics des vitraux ayant révélé la présence d'amiante, la hiérarchie des interventions s'en trouve directement impactée et commencera obligatoirement par un chantier en conditions amiante pour procéder à la dépose des vitraux et la purge des rainures pierre.
