# RAPPORT INVESTIGATIONS STRUCTURE

## BATIMENT ARCHIVES

-  
LOCHES (37)  
-

## CENTRE HOSPITALIER LOCHES

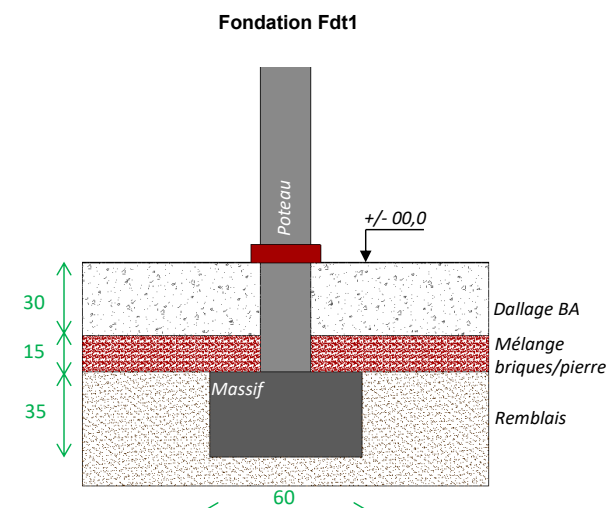
<p style="text-align: center;"><b>Fondation Fdt1</b></p>

<p style="text-align: center;"><i>Photographie de la fondation investiguée</i></p> <p><b>Observations :</b></p> <p>Géométrie obtenue par perçement Pas de présence d'eau</p> <p>Dimensions semelle: (L*I*H) 60*60*35 cm</p>		<p style="text-align: center;"><b>Fondation Fdt2</b></p>

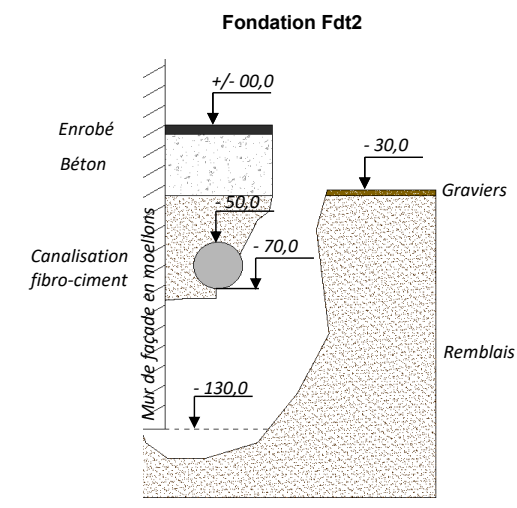
<p style="text-align: center;"><i>Photographie de la fondation investiguée</i></p> <p><b>Observations :</b></p> <p>Pas de présence d'eau Remblais argileux Profondeur du mur en moellons obtenue à -1,30 m par rapport au niveau 0 Pas de fondation rencontrée</p>

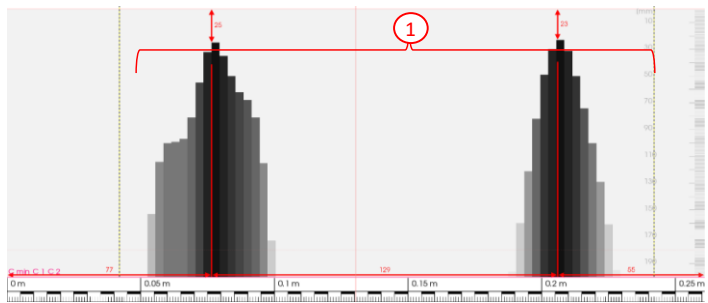
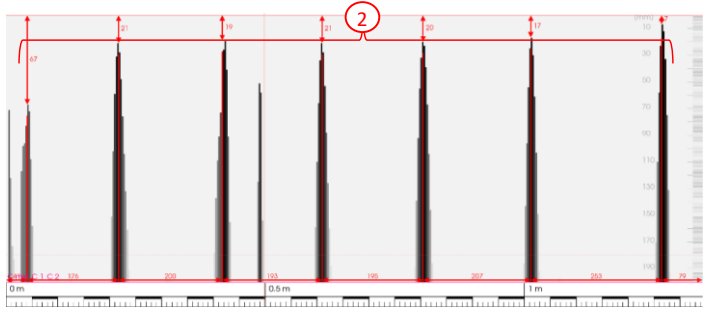
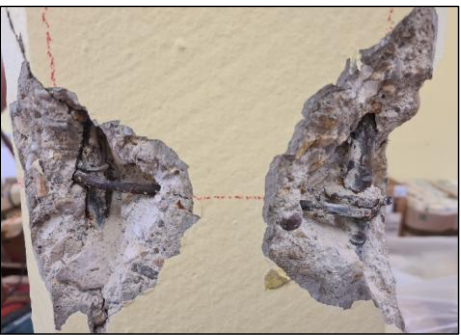
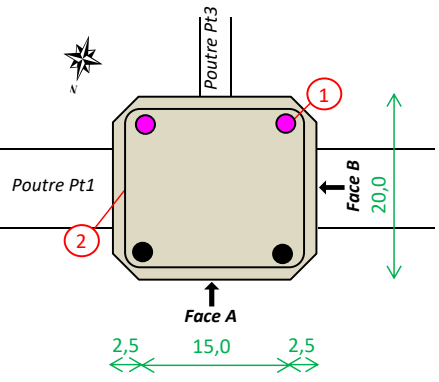
### INVESTIGATIONS POTEAU Pot1 - NIVEAU RDC

Revêtement : peinture 1 mm  
Hauteur sous poutre Pt1 : 2,27 m

① Aciers verticaux RL Ø 12 mm  
Enrobage: 25 mm/parement (Face A)  
19 mm/parement (Face B)

② Cadres RL Ø 5 mm  
Enrobage: 14 mm/parement  
Espacement moyen : 20 cm

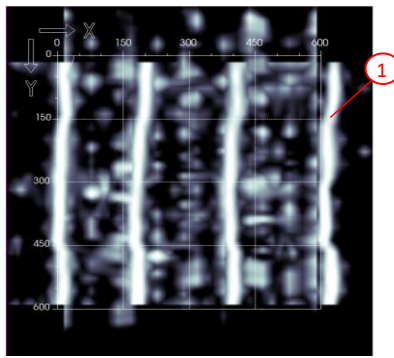
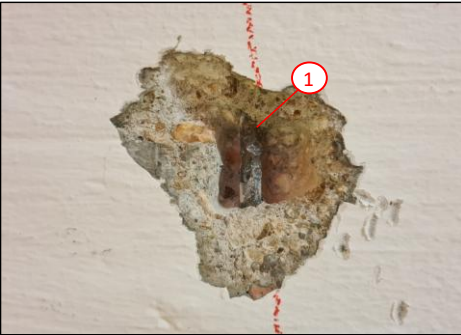
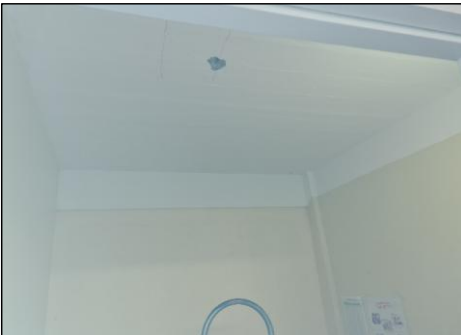
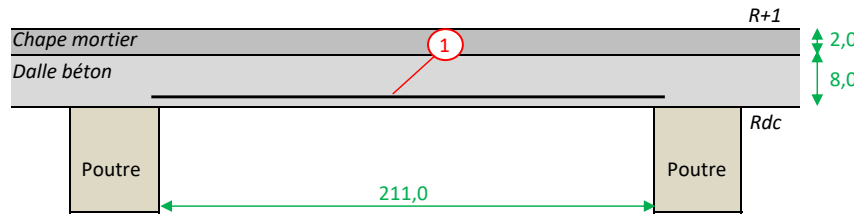
### INVESTIGATIONS PLANCHER Plc 1 - NIVEAU HAUT RDC

① Aciers porteurs RL Ø 8 mm  
Espacement moyen: 20 cm  
Enrobage: 15 mm/sous-face

Pas d'aciers dans le sens répartition observés par Radar et par sondage destructifs  
Portée du plancher : 2,11 m  
Pas d'aciers supérieurs détectés

**Epaisseur totale plancher : 10 cm**  
**Toutes couches comprises**

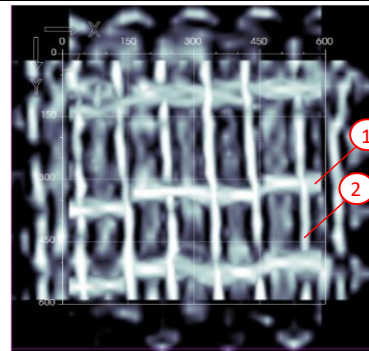
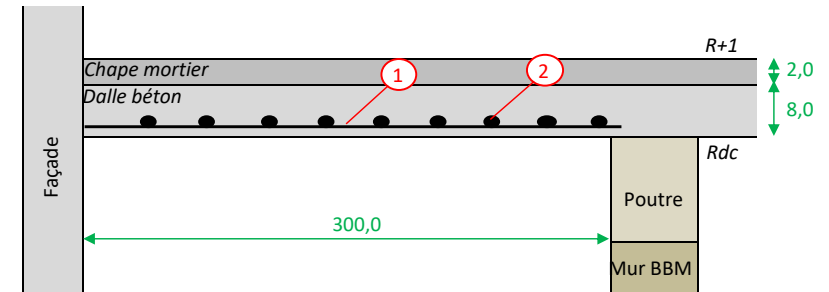
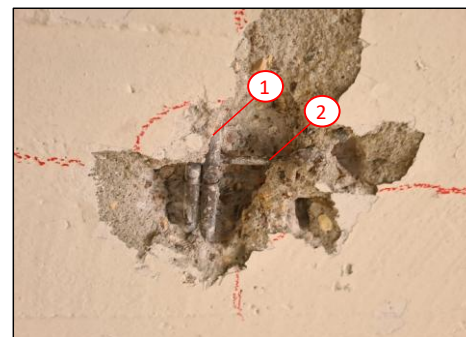
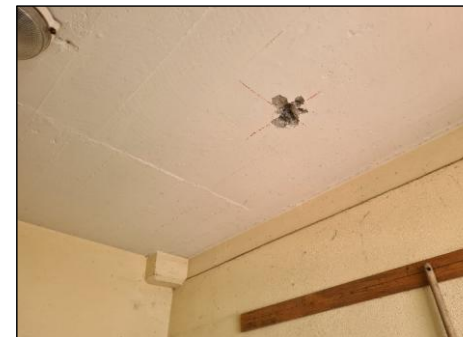
- 1 Aciers porteurs RL Ø 10 mm  
Espacement moyen: 20 cm  
Enrobage: 11 mm/sous-face
- 2 Aciers répartition RL Ø 6 mm  
Espacement moyen: 10 cm  
Enrobage: 22 mm/sous-face

Portée du plancher : 3,07 m  
Pas d'aciers supérieurs détectés

**Epaisseur totale plancher : 10 cm**  
**Toutes couches comprises**

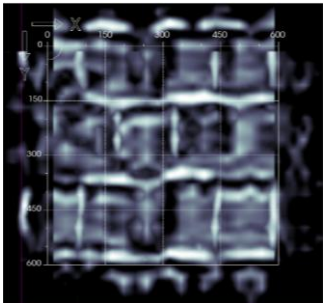
<p><u>Coupe de principe du mur</u> Cotation: cm</p> <p><b>Relevés :</b></p> <ul style="list-style-type: none"> <li>① Enduit ciment + peinture Epaisseur: 1 cm</li> <li>② Blocs béton maçonnés creux Epaisseur: 10 cm</li> </ul> <p><b>Nota :</b> Poutre en tête de mur</p> <p><b>Epaisseur totale du mur : 11 cm</b> <b>Toutes couches comprises</b></p>	<p><b>Image Radar RS2001</b></p>

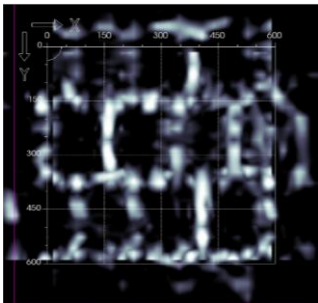
<p><u>Coupe de principe du mur</u> Cotation: cm</p> <p><b>Relevés :</b></p> <ul style="list-style-type: none"> <li>① Enduit ciment Epaisseur: 1 cm</li> <li>② Blocs béton maçonnés creux Epaisseur: 10 cm</li> </ul> <p><b>Nota :</b> Poutre en tête de mur</p> <p><b>Epaisseur totale du mur : 11 cm</b> <b>Toutes couches comprises</b></p>

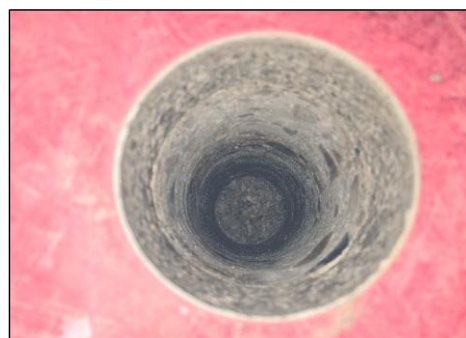
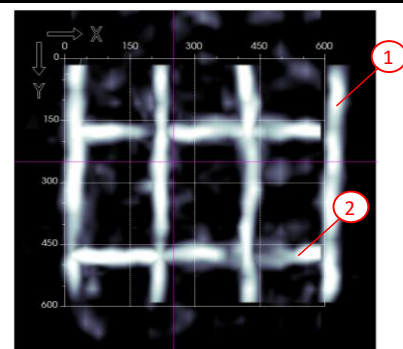
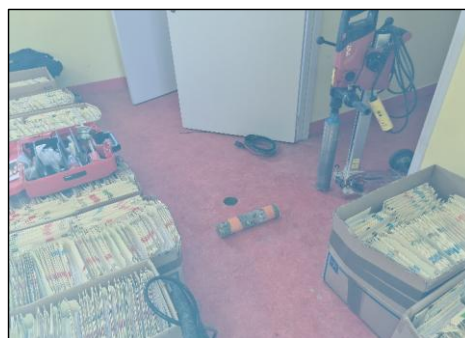
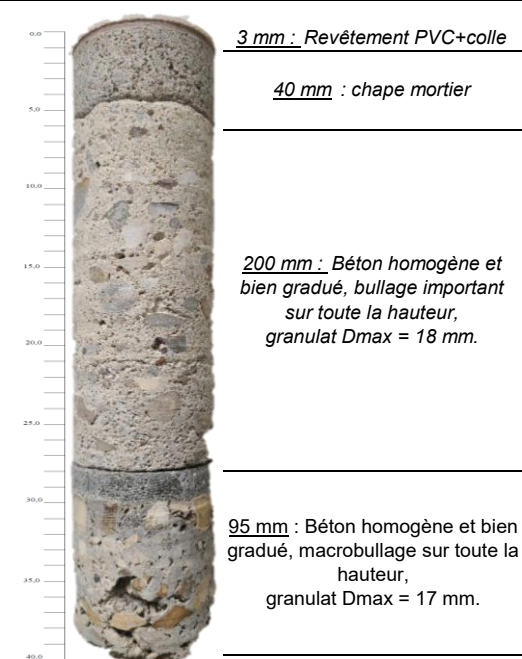
### INVESTIGATIONS DALLAGE Dal 1 - NIVEAU BAS RDC

- ① Aciers RL Ø 3 mm  
Espacement moyen: 20 cm  
Enrobage: 138 mm/sous-face
- ② Aciers RL Ø 3 mm  
Espacement moyen: 30 cm  
Enrobage: 149 mm/sous-face

Absence de polyane

3 mm : Revêtement PVC+colle

40 mm : chape mortier

200 mm : Béton homogène et bien gradué, bullage important sur toute la hauteur, granulats Dmax = 18 mm.

95 mm : Béton homogène et bien gradué, macrobullage sur toute la hauteur, granulats Dmax = 17 mm.

**Epaisseur totale du dallage : 33,8 cm**  
**Toutes couches comprises**

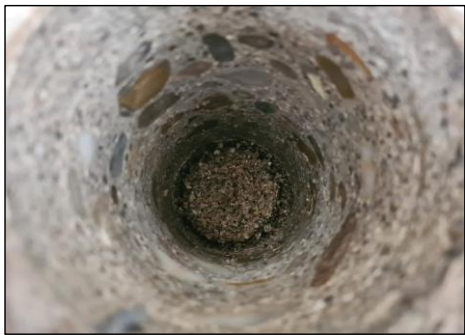
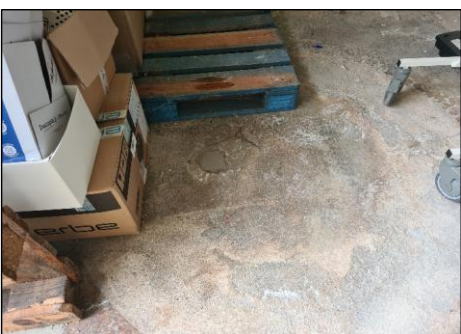
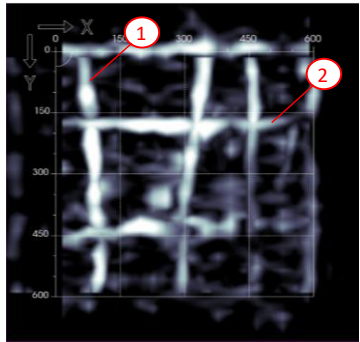
<b>INVESTIGATIONS DALLAGE Dal 2 - NIVEAU BAS RDC</b>			
<p><b>Implantation sondages :</b></p>

<p><u>Coupe de la carotte prélevée</u></p> <p><u>25 mm : chape mortier</u></p> <p><u>180 mm : Béton homogène et bien gradué, microbullage sur toute la hauteur, granulats Dmax = 19 mm.</u></p> <p><b>Relevés :</b></p> <ul style="list-style-type: none"> <li>① Aciers RL Ø 8 mm Espace moyen: 35 cm Enrobage: 154 mm/sous-face</li> <li>② Aciers RL Ø 10 mm Espace moyen: 25 cm Enrobage: 171 mm/sous-face</li> </ul> <p><b>Nota :</b> Réseaux non identifiés repérés sur image Radar Absence de polyane</p> <p><b>Epaisseur totale dallage : 20,5 cm</b> <b>Toutes couches comprises</b></p>

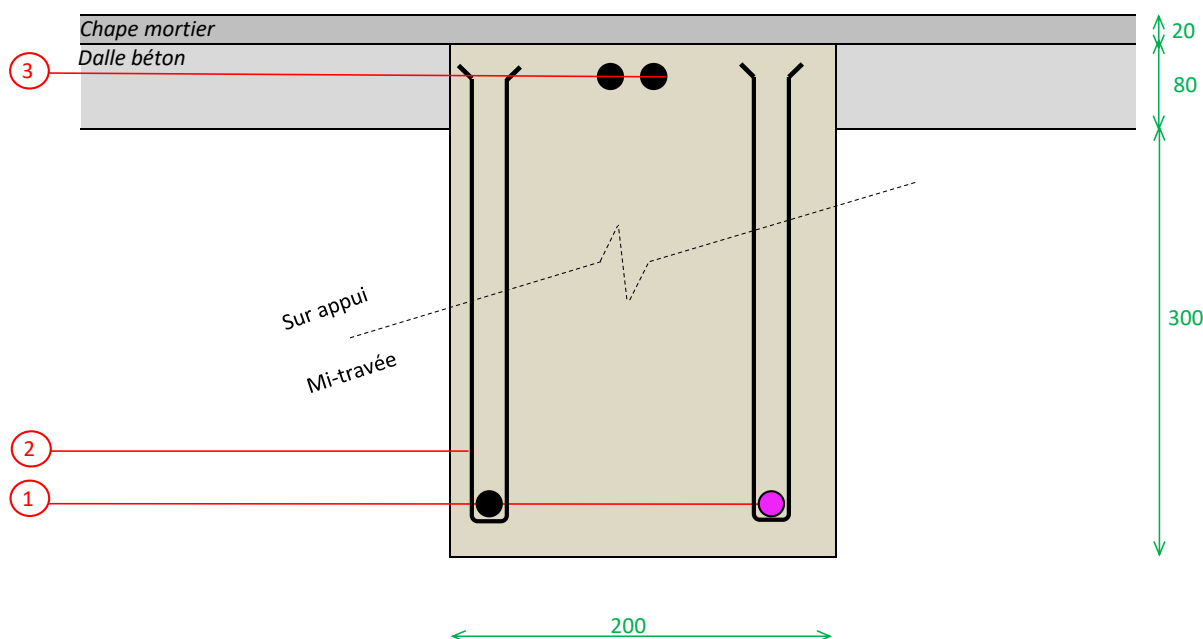
## FERRAILLAGE POUTRE Pt1 - COUPE DE PRINCIPE

Portée : 3,60 m

Repère	Nature	Nuance	Ø (mm)	Maillage / Espacement (cm)	Observations
①	Acier flexion inférieur	RL	11	Nombre: 2	Enrobage : 52 mm/sous-face, 43 mm/retombée.
②	Fers plat		Epp: 1 mm Larg: 20 mm	Esp: 30 cm à mi-travée 18 cm en appui	Enrobage : 37 mm/sous-face, 41 mm/retombée.
③	Aciers de chapeau	RL	12	Nombre: 2	Enrobage : 42 mm/surface.
N.D. : information non déterminée					
REDACTEUR :		F.HABAULT		APPROBATEUR :	
DATE :		27 mai 2025		DATE :	
				27 mai 2025

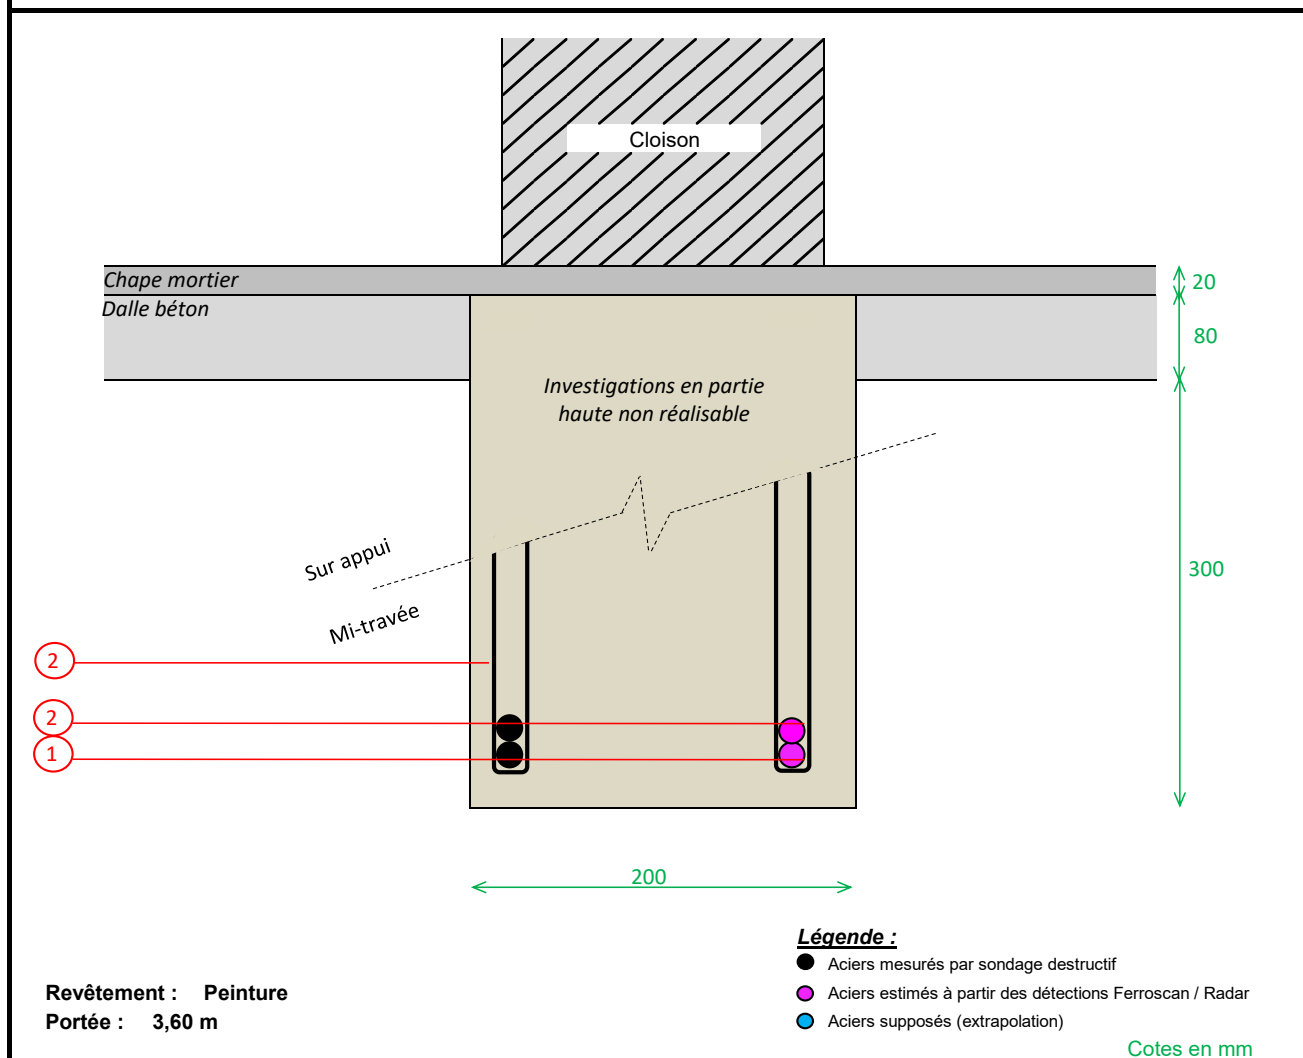
## FERRAILLAGE POUTRE Pt2 - COUPE DE PRINCIPE

Repère	Nature	Nuance	Ø (mm)	Maillage / Espacement (cm)	Observations
①	Acier flexion inférieur	RL	12	Nombre: 2	Enrobage : 13 mm/sous-face, 43 mm/retombée.
②	Acier flexion inférieur	RL	11	Nombre: 2	Enrobage : 26 mm/sous-face, 42 mm/retombée.
③	Fers plat		Epp: 1 mm Larg: 20 mm	Esp: 35 cm à mi-travée 18 cm en appui	Enrobage : 11 mm/sous-face, 40 mm/retombée.
N.D. : information non déterminée					
REDACTEUR :		F.HABAULT		APPROBATEUR :	
DATE :		27 mai 2025		DATE :	
				C.PEREDO	
				27 mai 2025

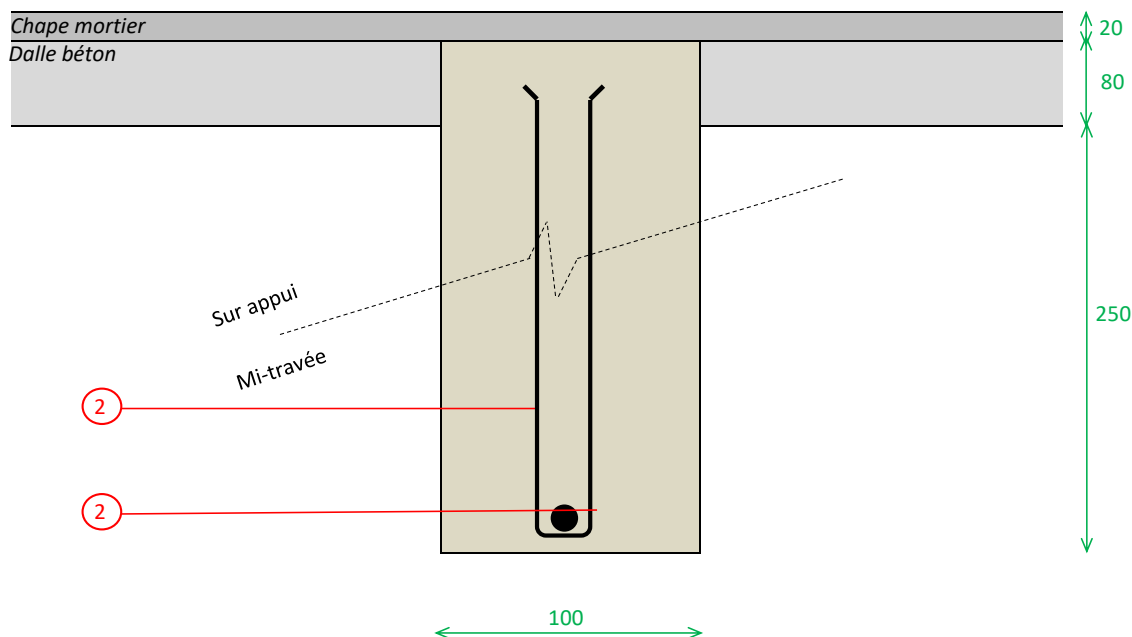
## FERRAILLAGE POUTRE Pt3 - COUPE DE PRINCIPE

Portée : 2,27 m

Repère	Nature	Nuance	Ø (mm)	Maillage / Espacement (cm)	Observations
①	Acier flexion inférieur	RL	14	Nombre: 1	Enrobage : 61 mm/sous-face, 49 mm/retombée.
②	Fers plat		Epp: 1 mm Larg: 20 mm	Esp: 35 cm à mi-travée 18 cm en appui	Enrobage : 26 mm/sous-face, 42 mm/retombée.
N.D. : information non déterminée					
REDACTEUR :		F.HABAULT		APPROBATEUR :	
DATE :		27 mai 2025		DATE :	
				C.PEREDO	
				27 mai 2025
