RAPPORT DE MISSION DE REPERAGE DES MATERIAUX ET PRODUITS CONTENANT DE L'AMIANTE AVANT DEMOLITION

Rapport N° 007.45.15.00690 établi le 03/02/2016

**LEGTA du Chesnoy - Bât Bergerie - rue du Chesnoy
45200 AMILLY**

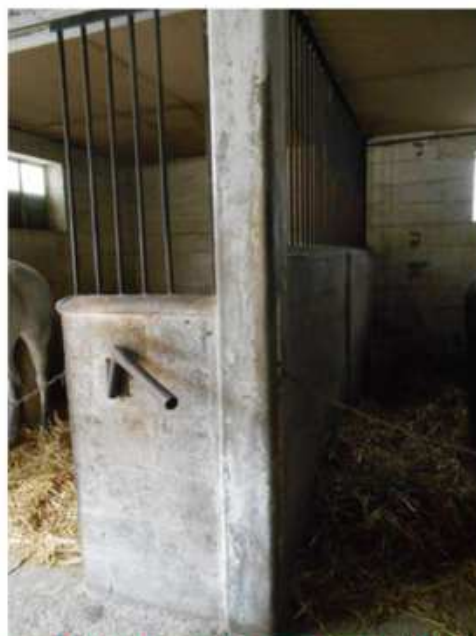
Dégagement 1 (Haras) - Poteaux poutres - Poteaux habillés fibre ciment

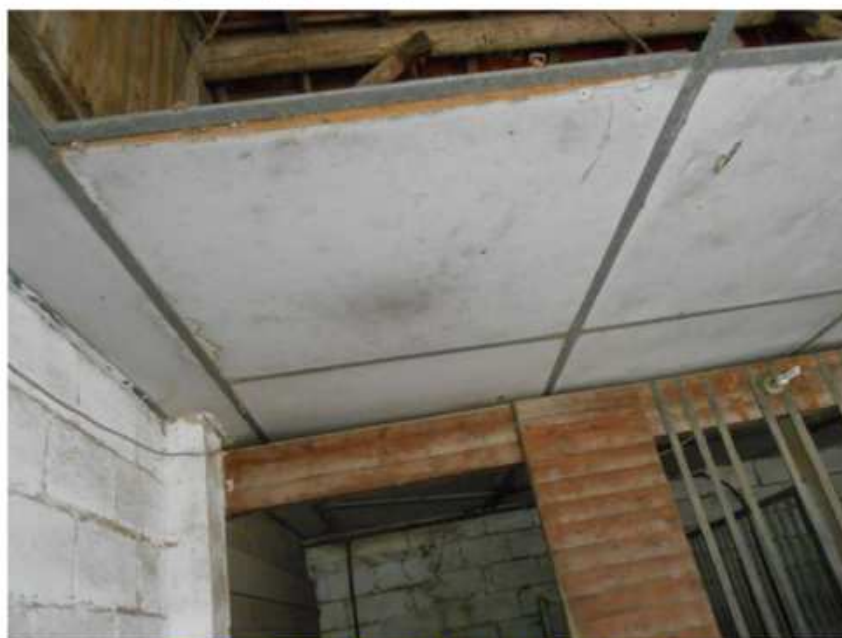
P1 - Porche 2 (Haras) - Plafond - Faux plafond en dalles suspendues

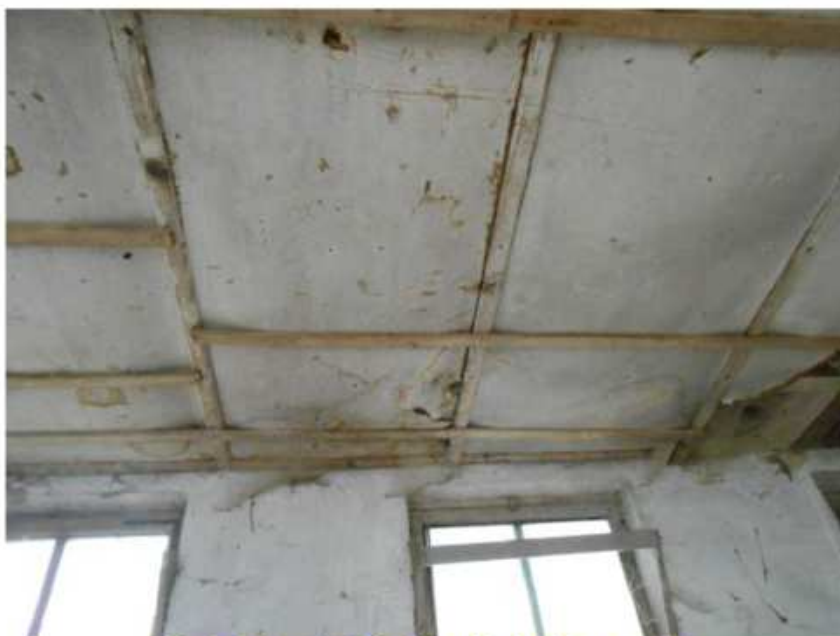
P2 - Enclos (Nurserie) - Plafond - Faux plafond en dalles suspendues

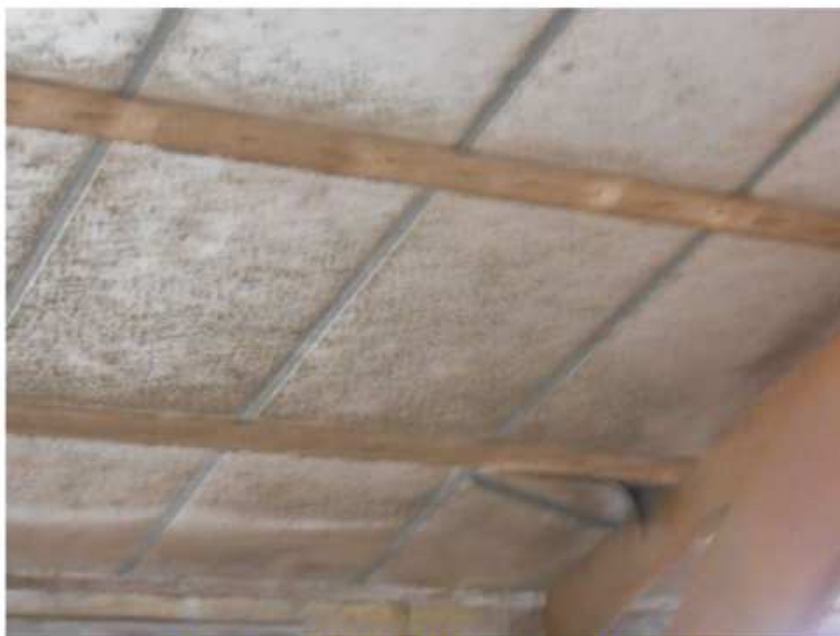
P3 - Enclos (Bergerie 1) - Plafond - Faux plafond en dalles suspendues

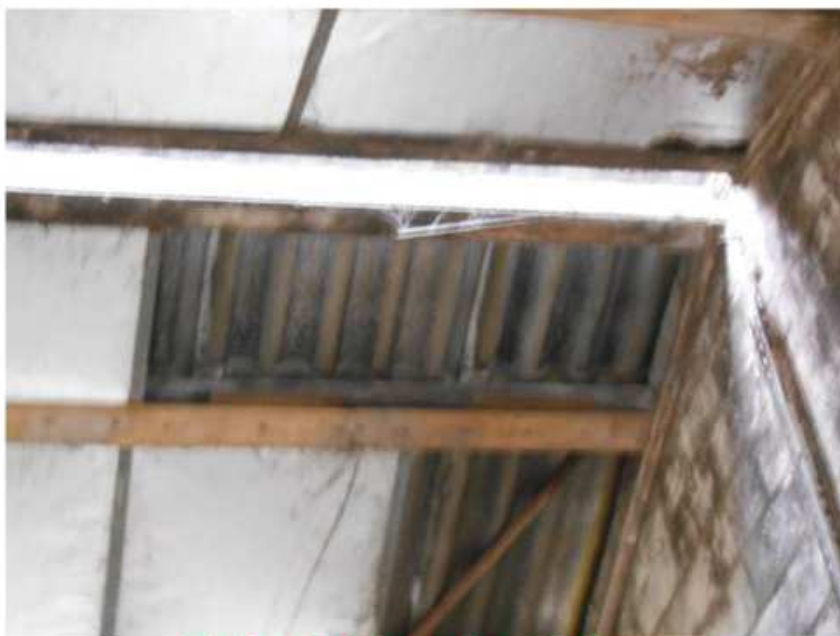
Enclos (Bergerie 1) - Couverture - Tôles ondulées fibrociment

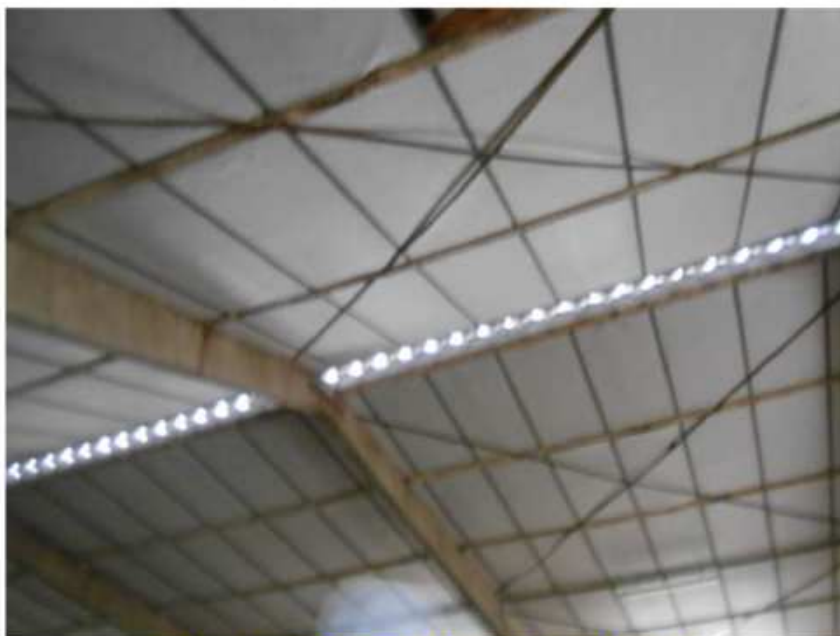
P4 - Enclos (Bergerie 2) - Plafond - Faux plafond en dalles suspendues

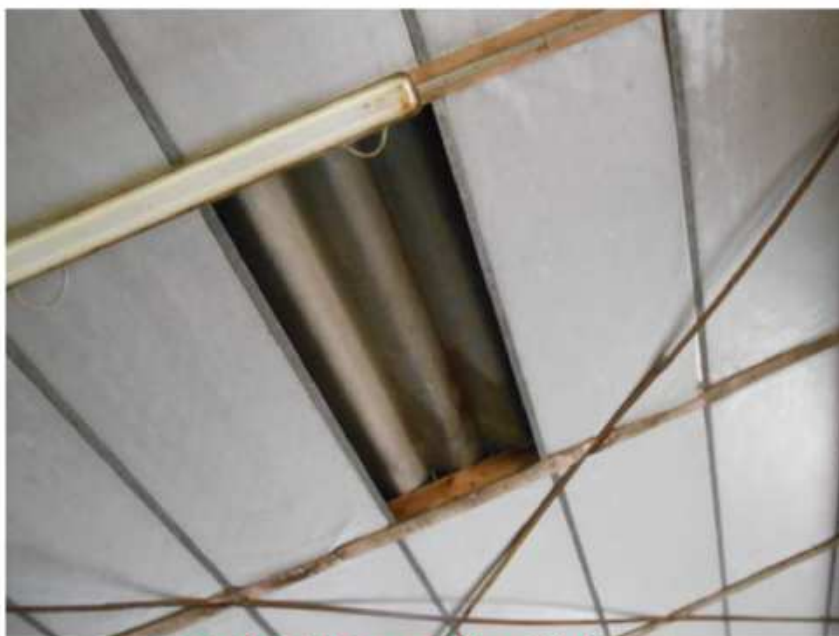
Enclos (Bergerie 2) - Couverture - Tôles ondulées fibrociment

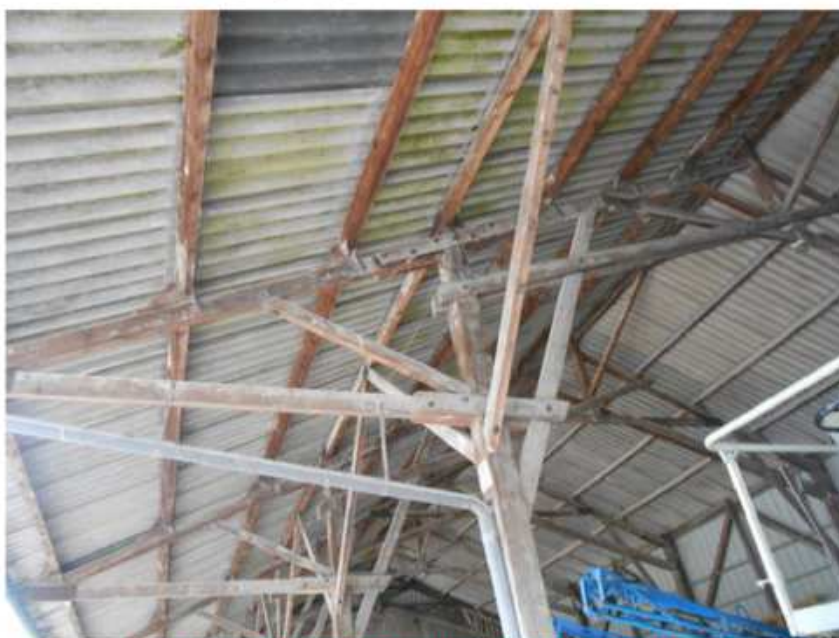
Espace stockage 2 (Hangar 1) - Couverture - Tôles ondulées fibrociment

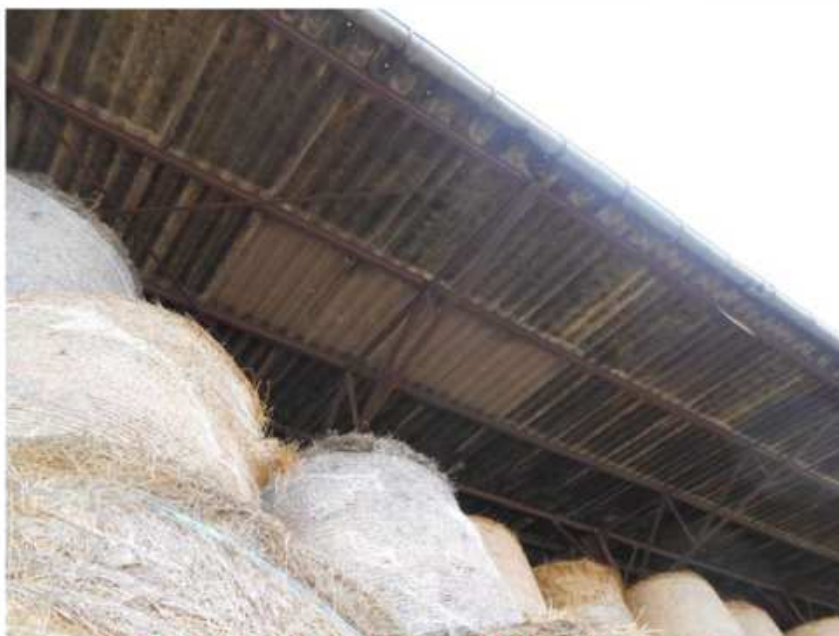
Espace stockage (Hangar 2) - Couverture - Tôles ondulées fibrociment
