ÉTAT SANITAIRE

75 / PARIS / 7e arr.
Restructuration du bâtiment 10

HÔTEL NATIONAL DES INVALIDES

ETAT ACTUEL
FAÇ MARS (ouest)

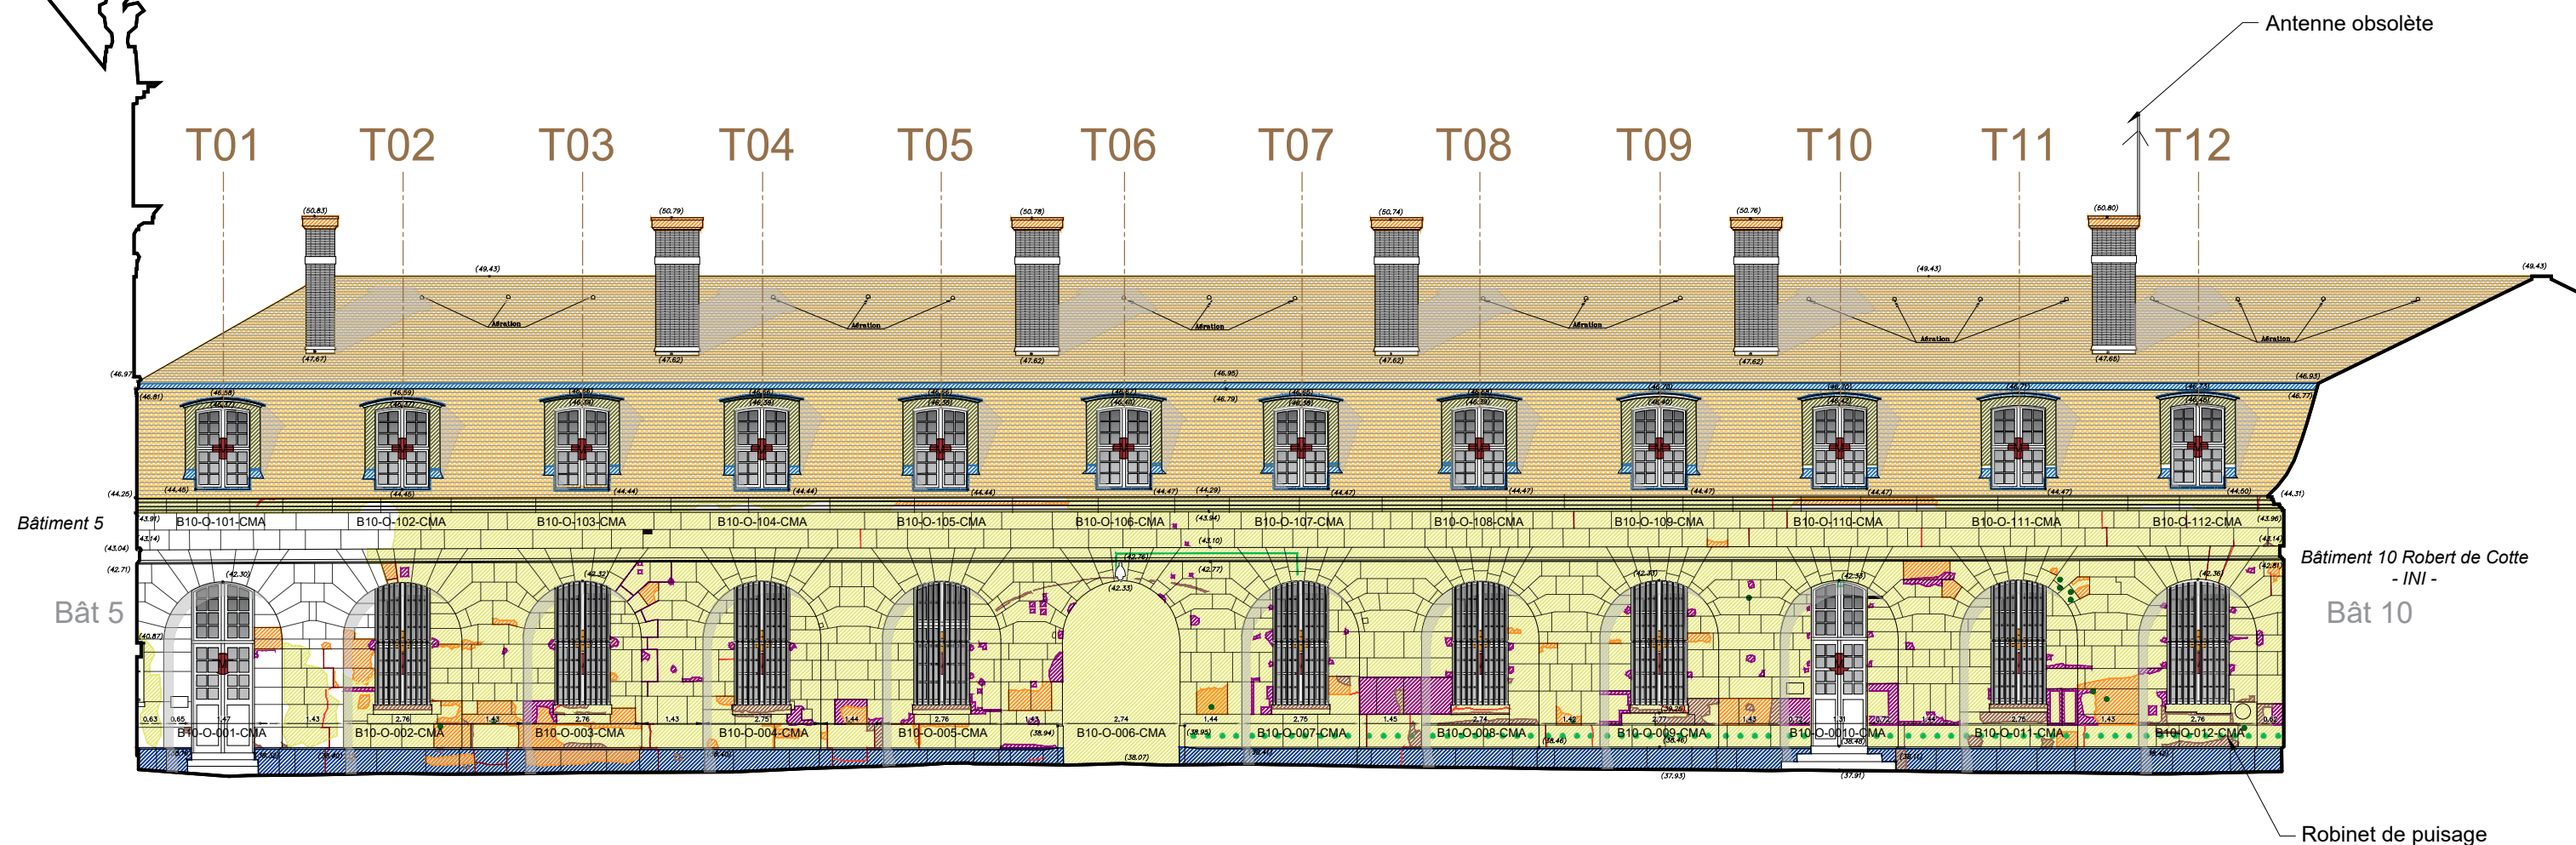
- M État de dégradation avancée des menuiseries
- G Grilles altérées, traces de rouille

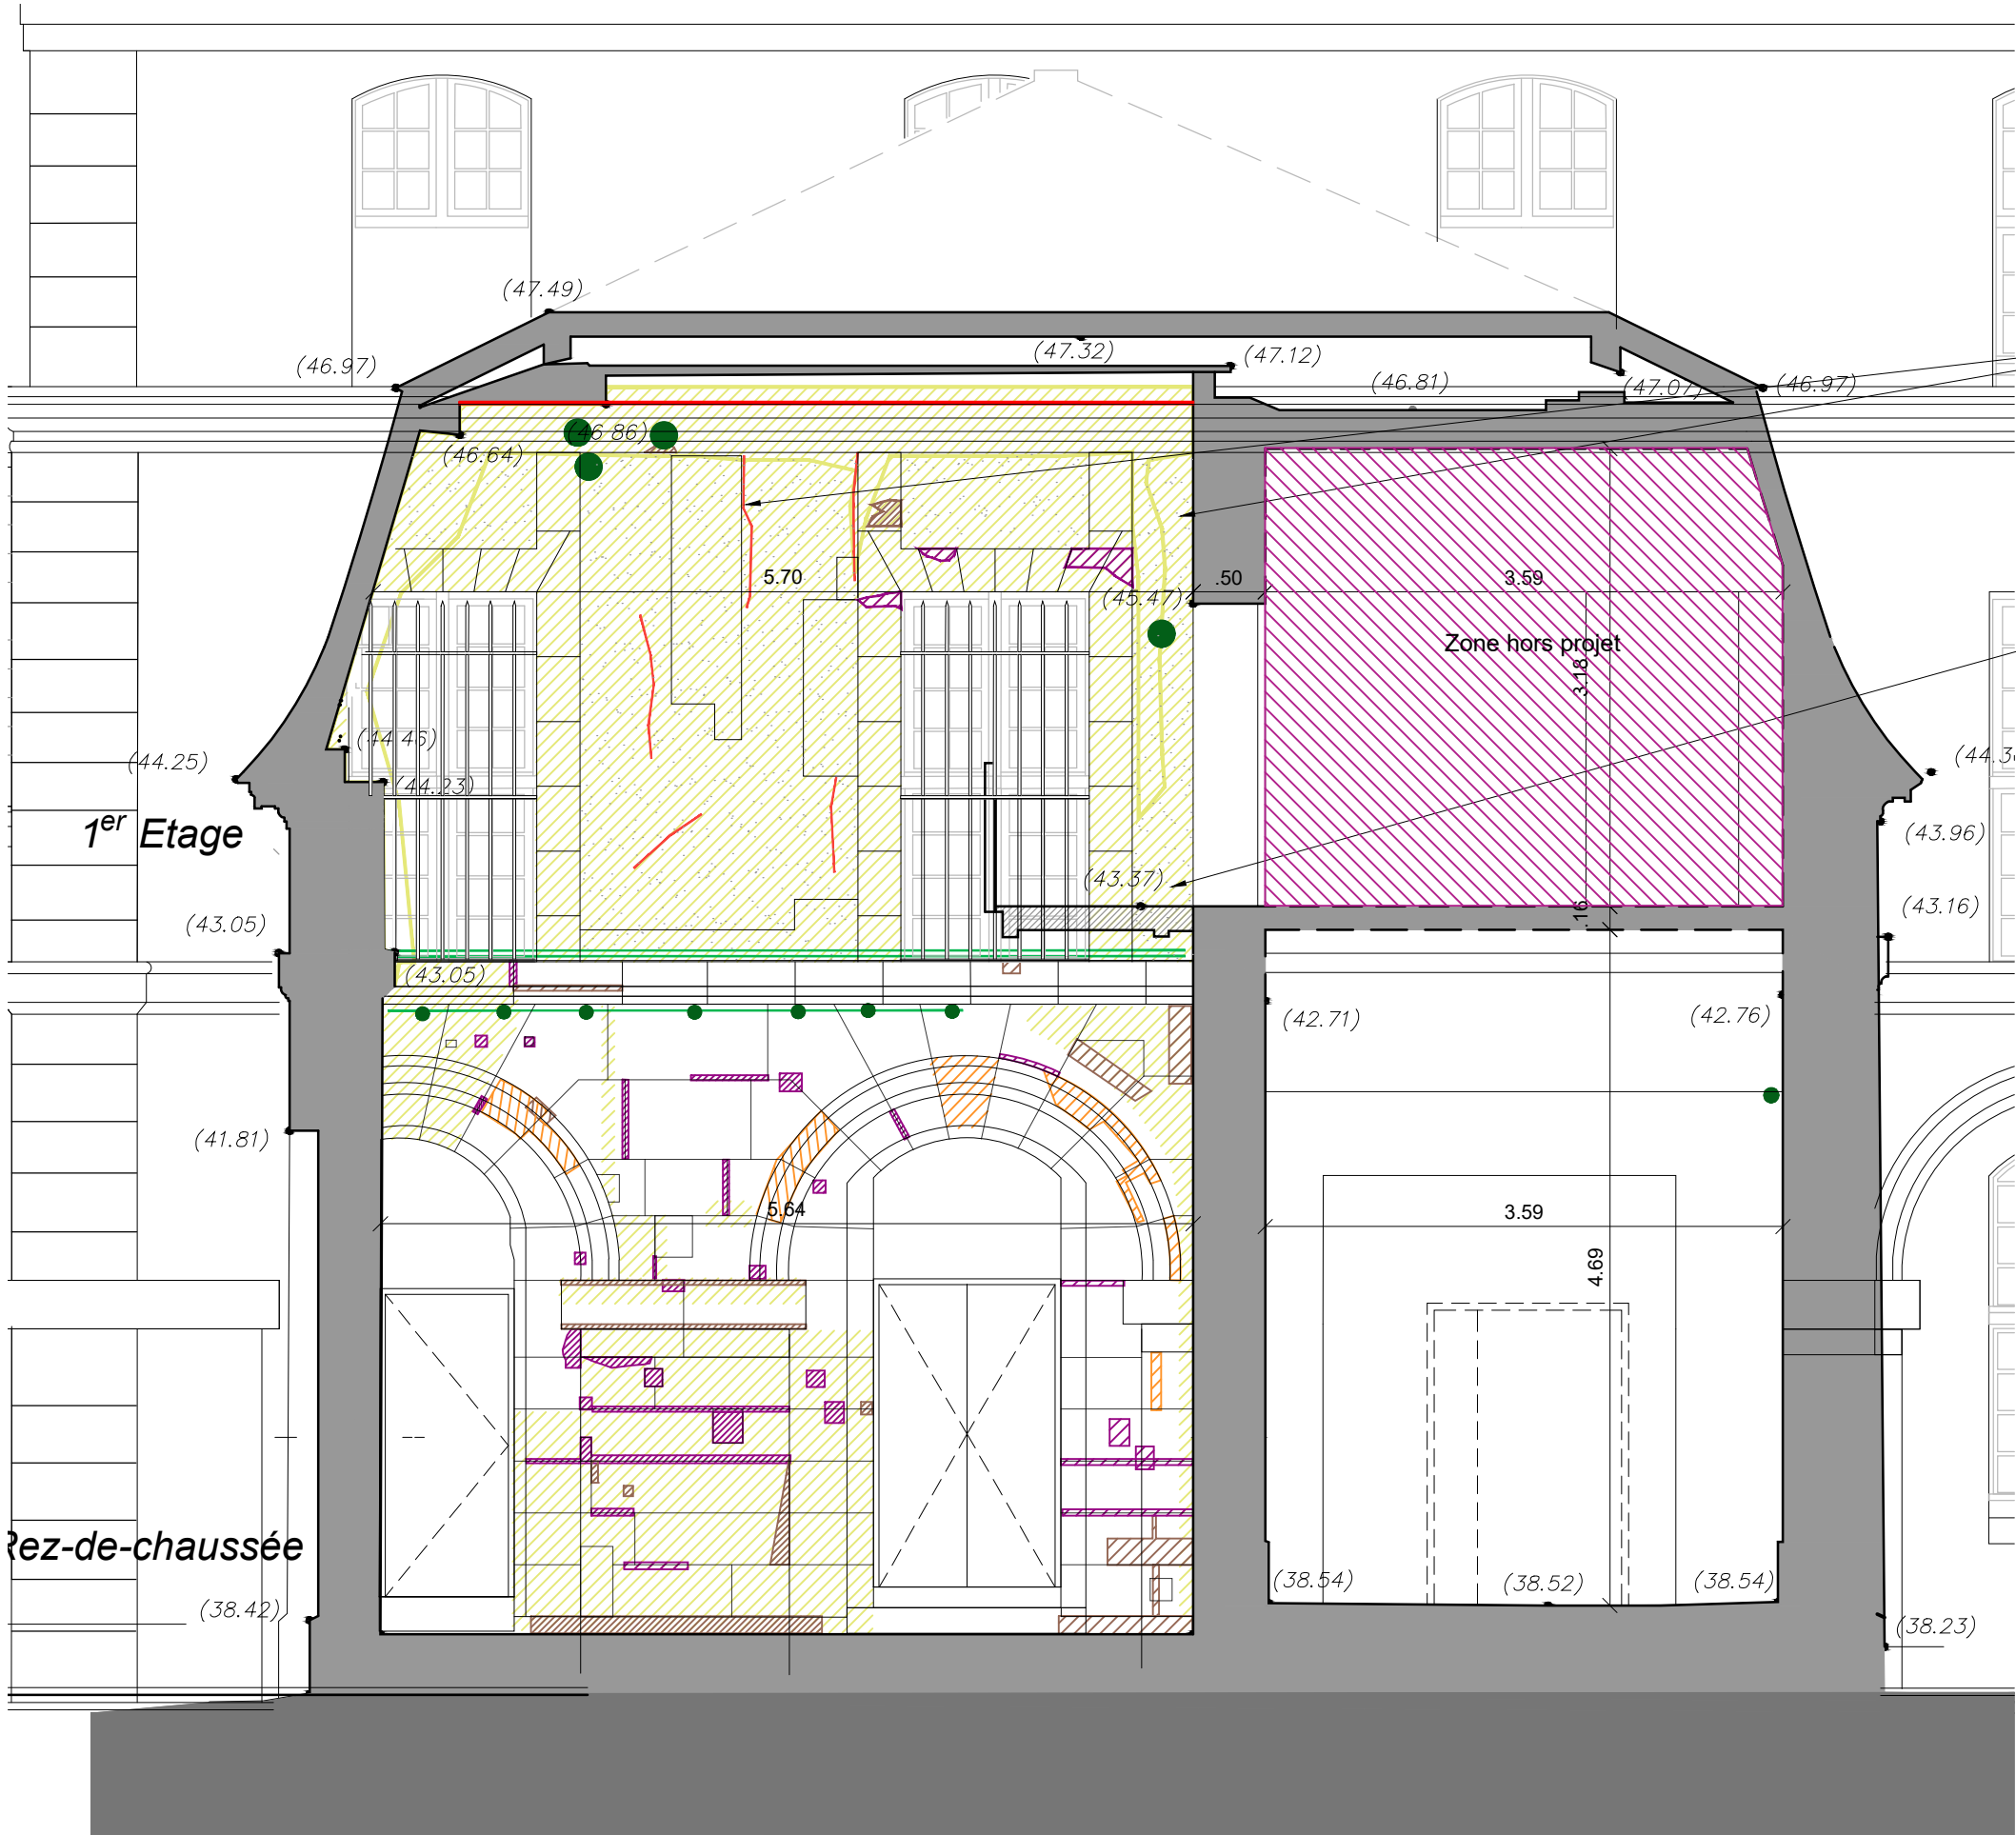
Ruissellements dus à des fuites au niveau du
raccordement de la toiture de l'aile à l'ancien bâtiment

Escalier moderne en bois, servant d'escalier de secours
au Musée des Armées.

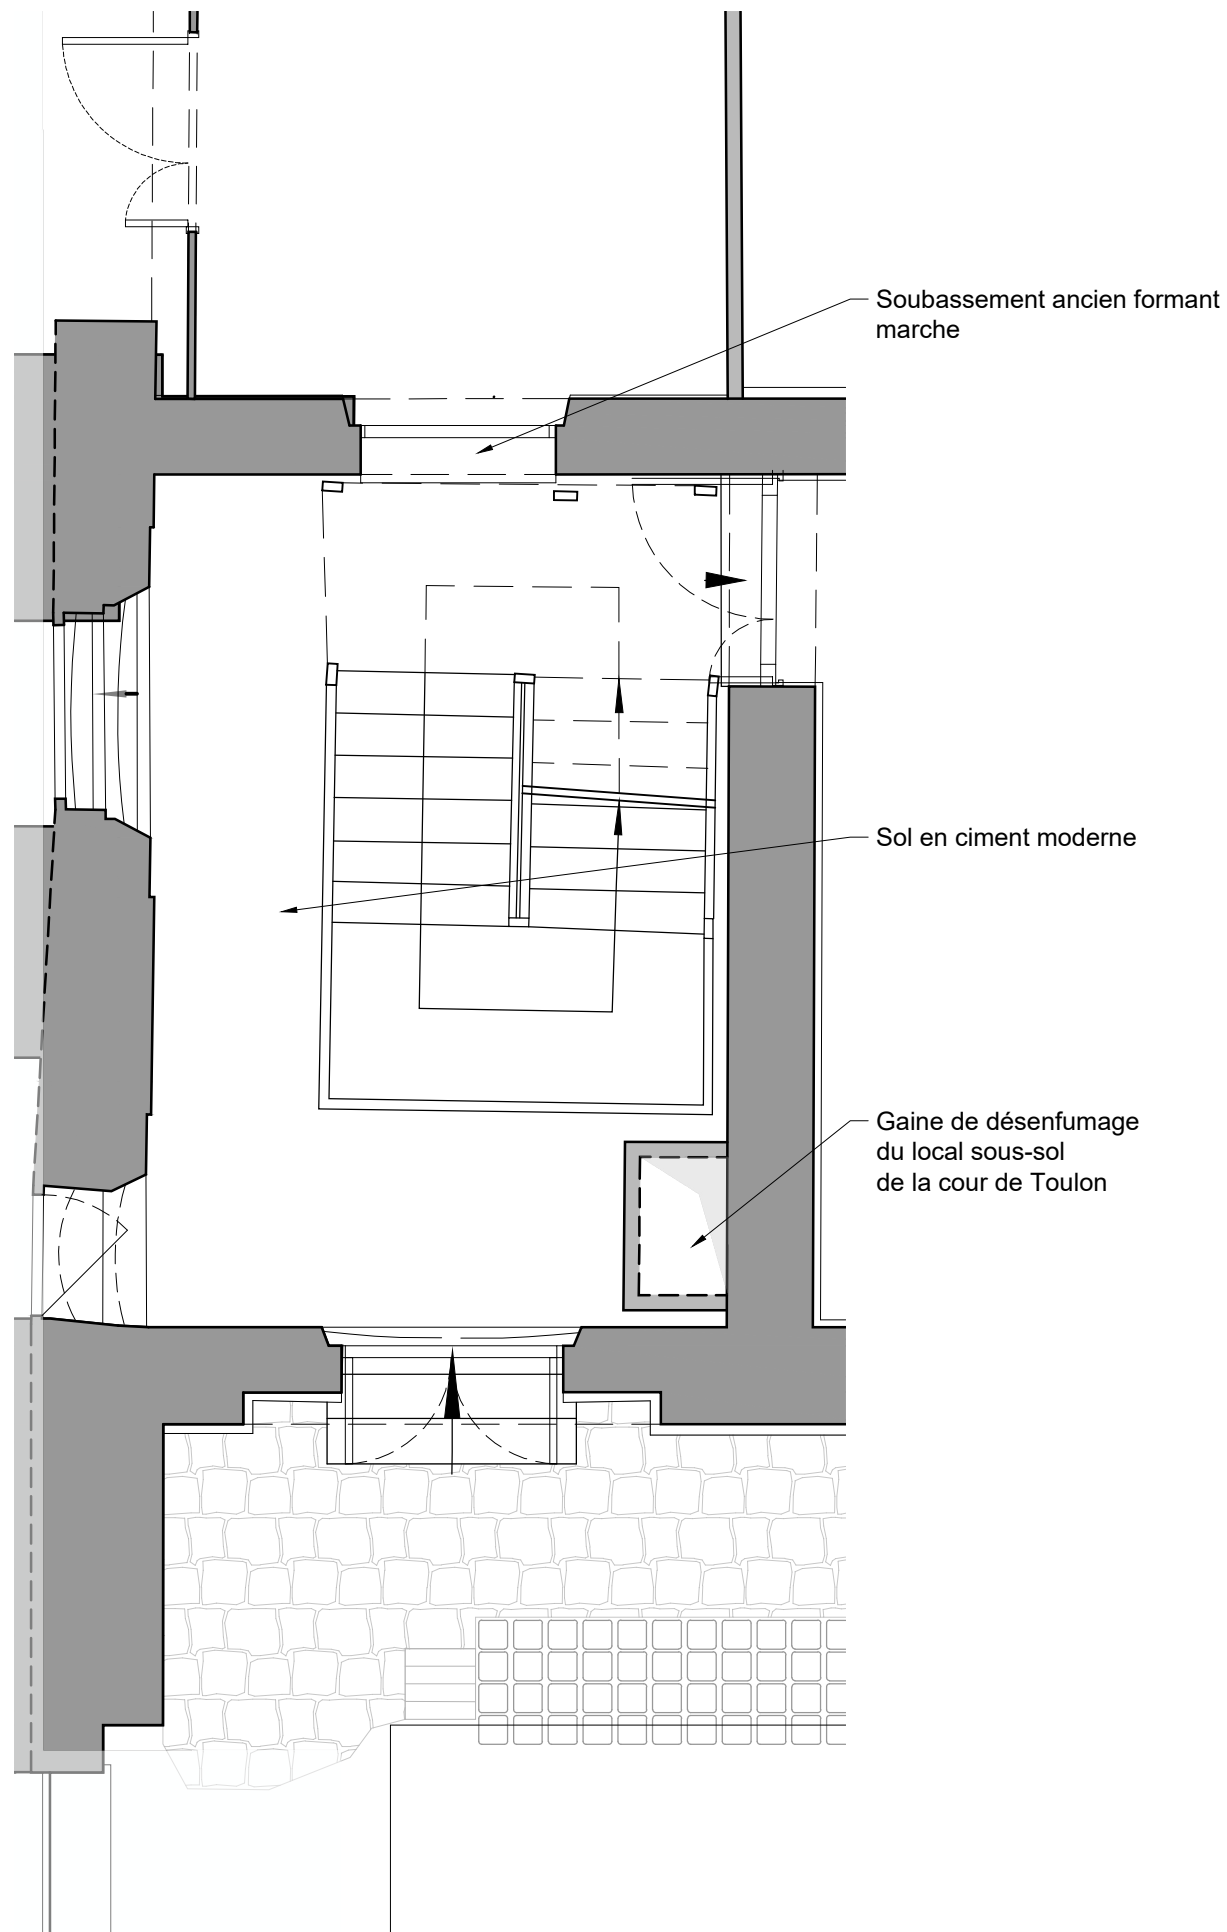
Plan de sol

Trappe d'accès au comble

Gaine de désenfumage du local sous-sol
de la cour de Toulon

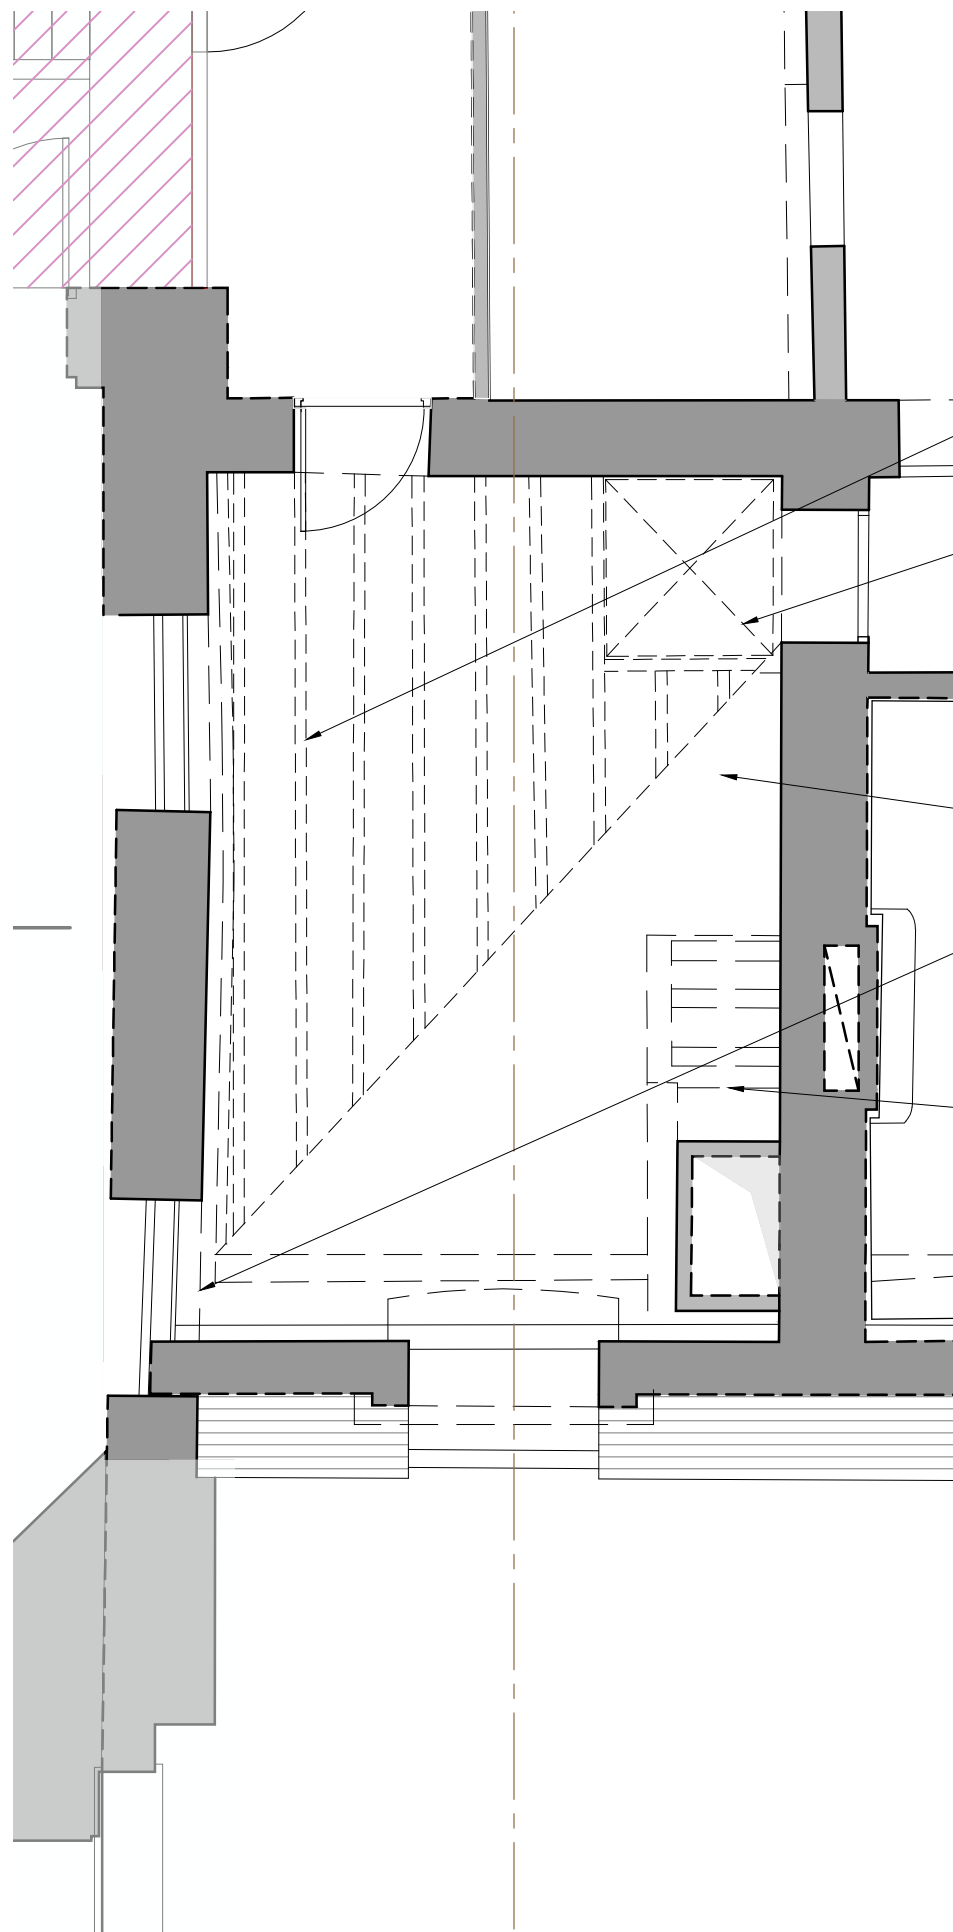
Plan de plafond

Disparition partielle du doublage du plafond
Solives modernes apparentes avec des traces
d'humidité anciennes

Doublage du plafond en plâtre

Corrosion de la structure métallique porteuse du faux-plafond

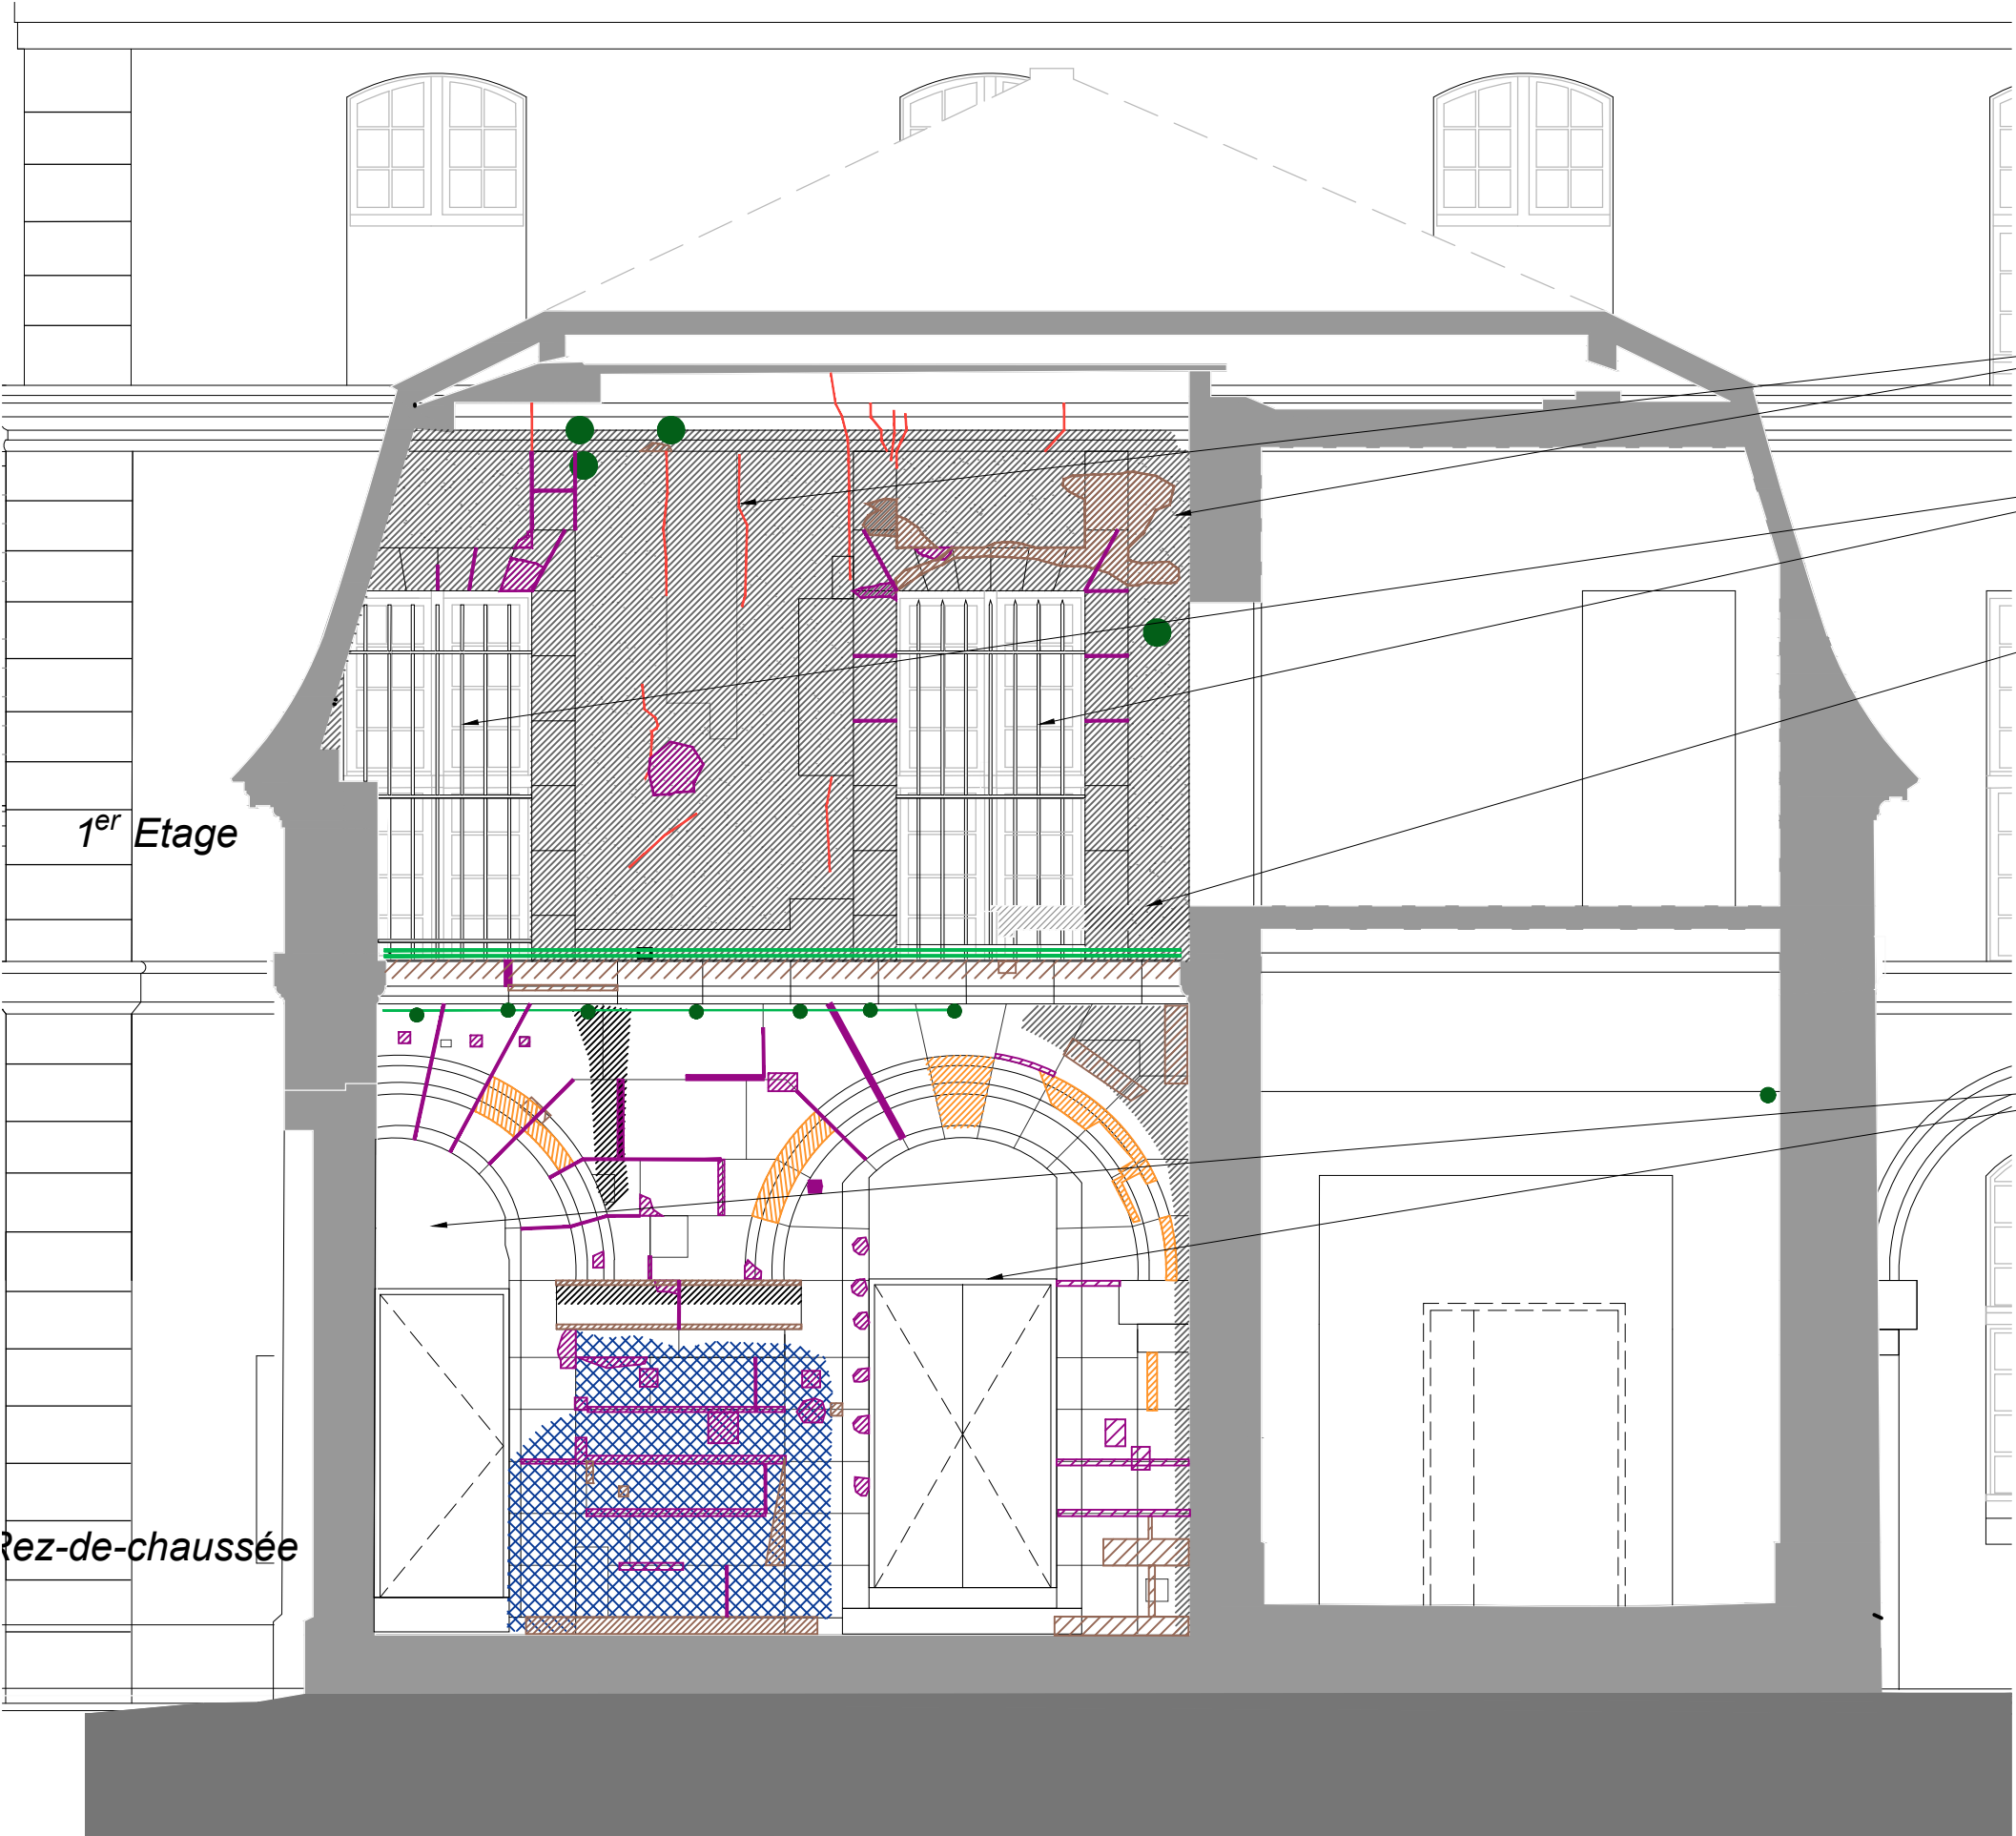
Élévation Nord

Ruissellements dus à des fuites au niveau du
raccordement de la toiture de l'aile à l'ancien bâtiment

Grilles de défense incluses dans l'opération :
Corrosion légère et peinture altérée

Palier de l'escalier moderne en bois, servant d'escalier
de secours au Musée des Armées.

Baies anciennes fermées par une porte moderne du
commerce et une imposte en placoplâtre

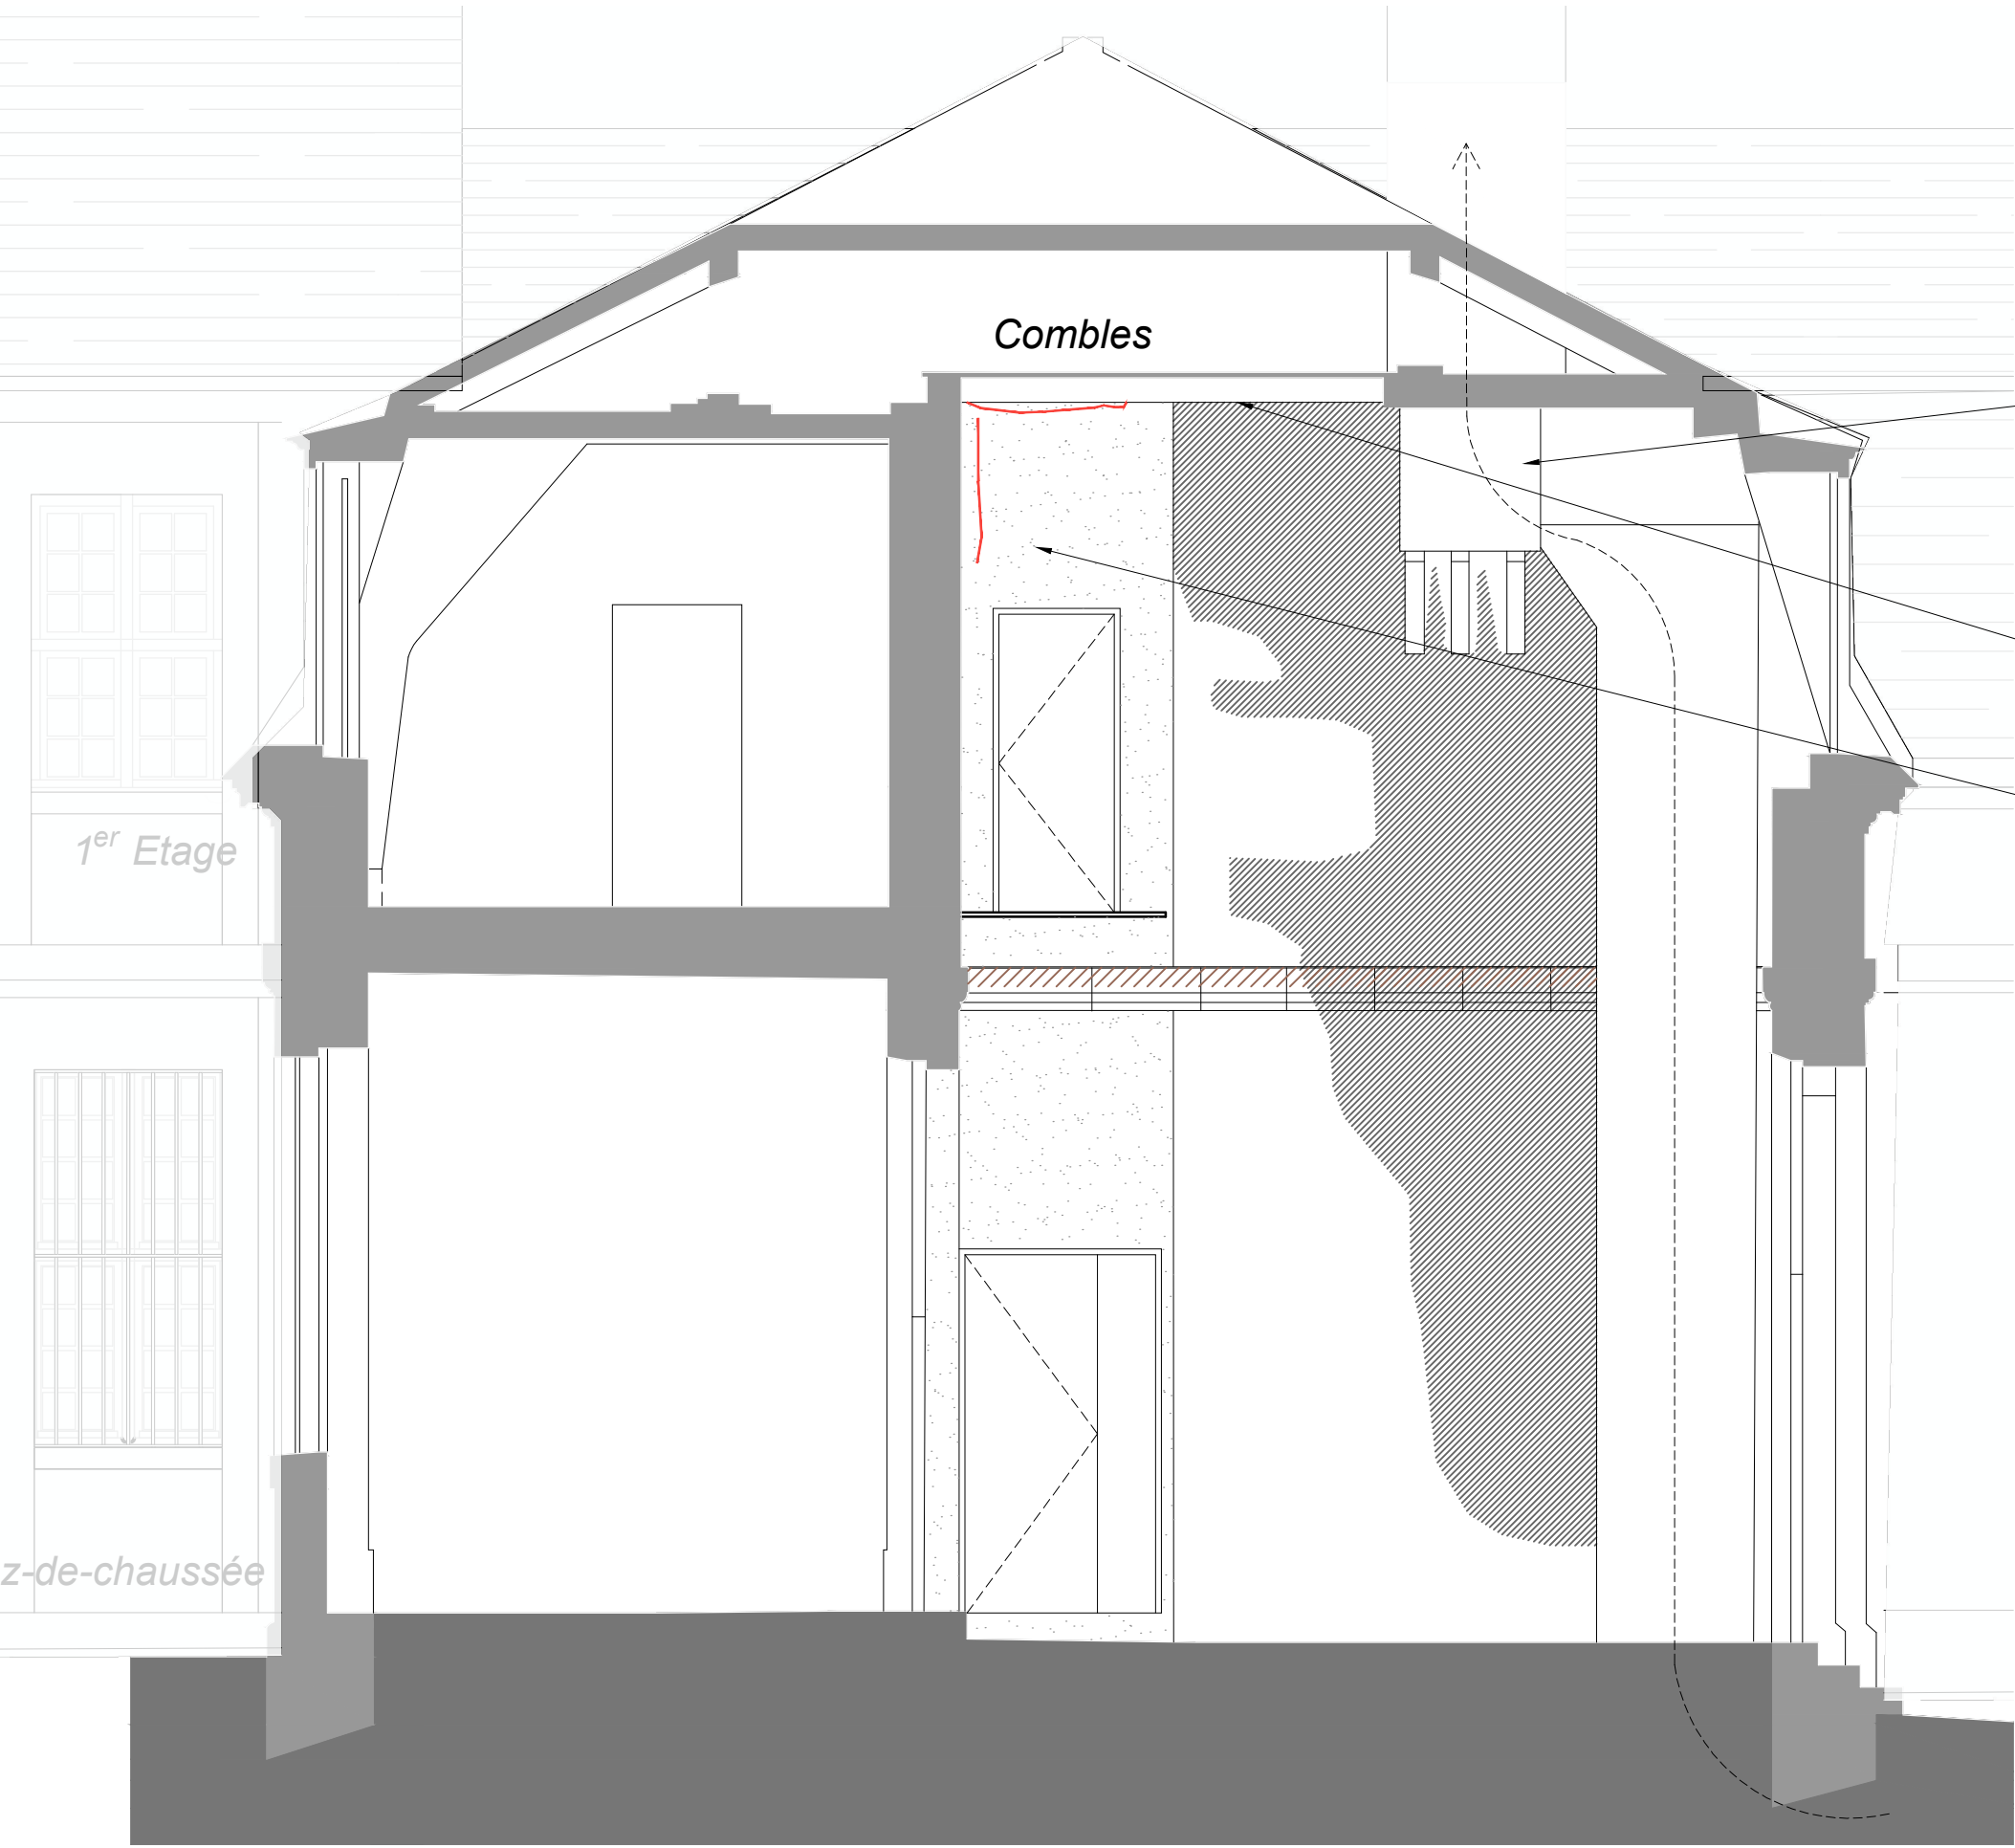
Élévation Sud

Gaine de désenfumage
du local sous-sol de la cour de Mars

Doublage du plafond disparu en partie
Solives modernes à nue

Enduit moderne inadapté et altéré

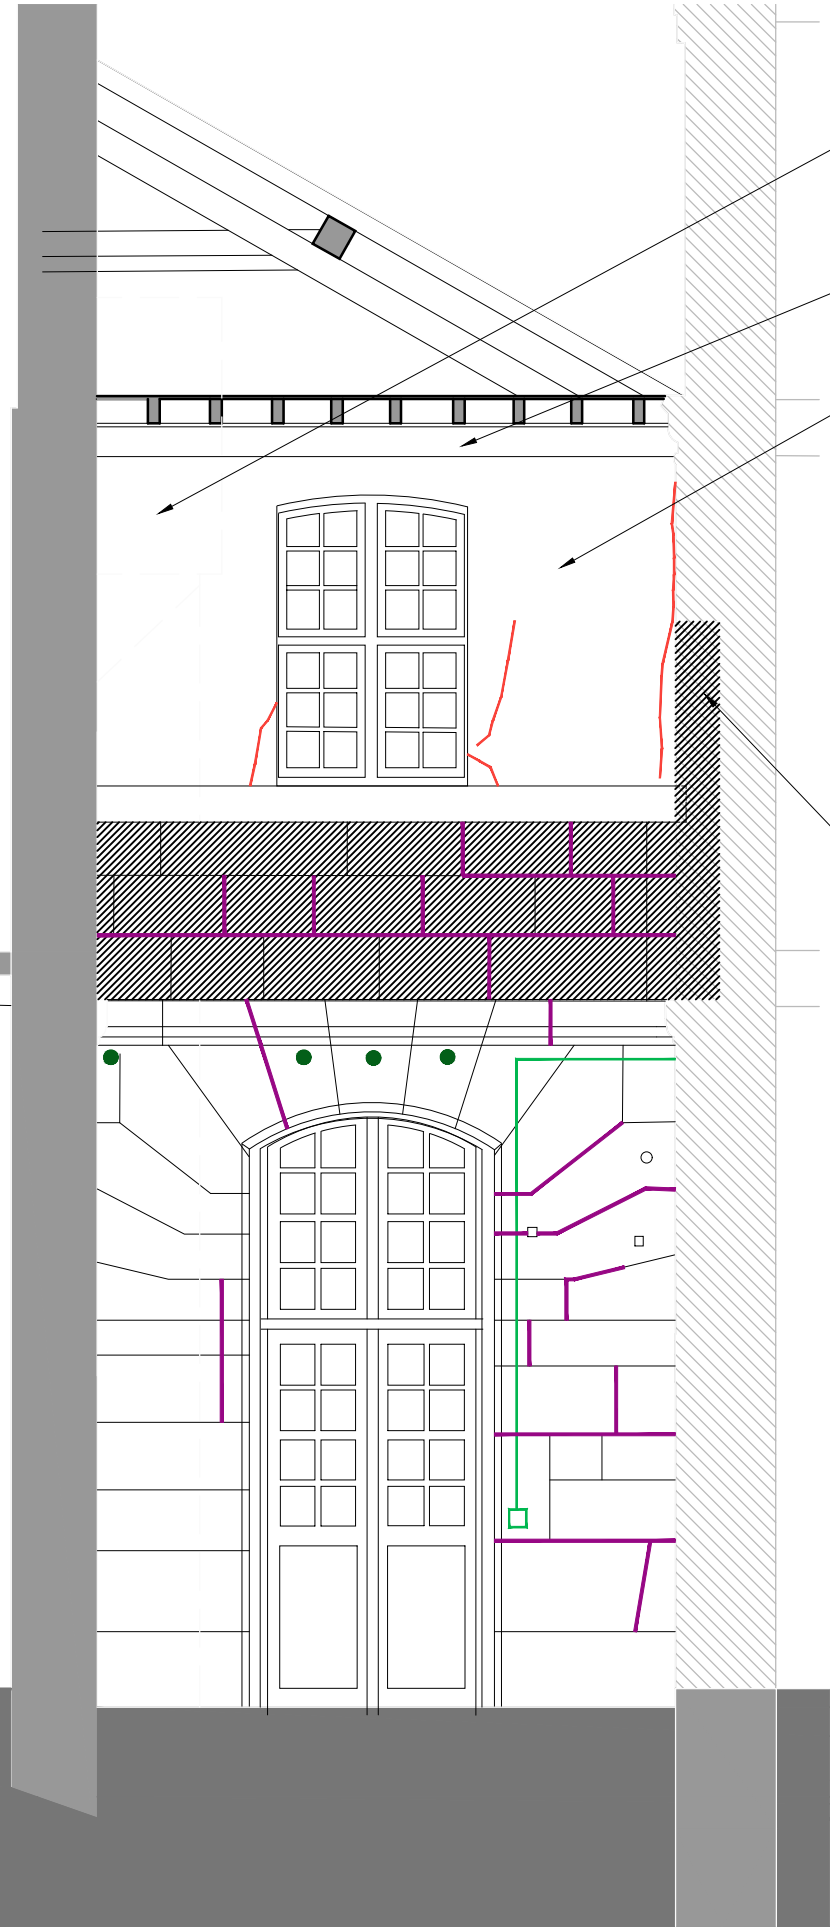
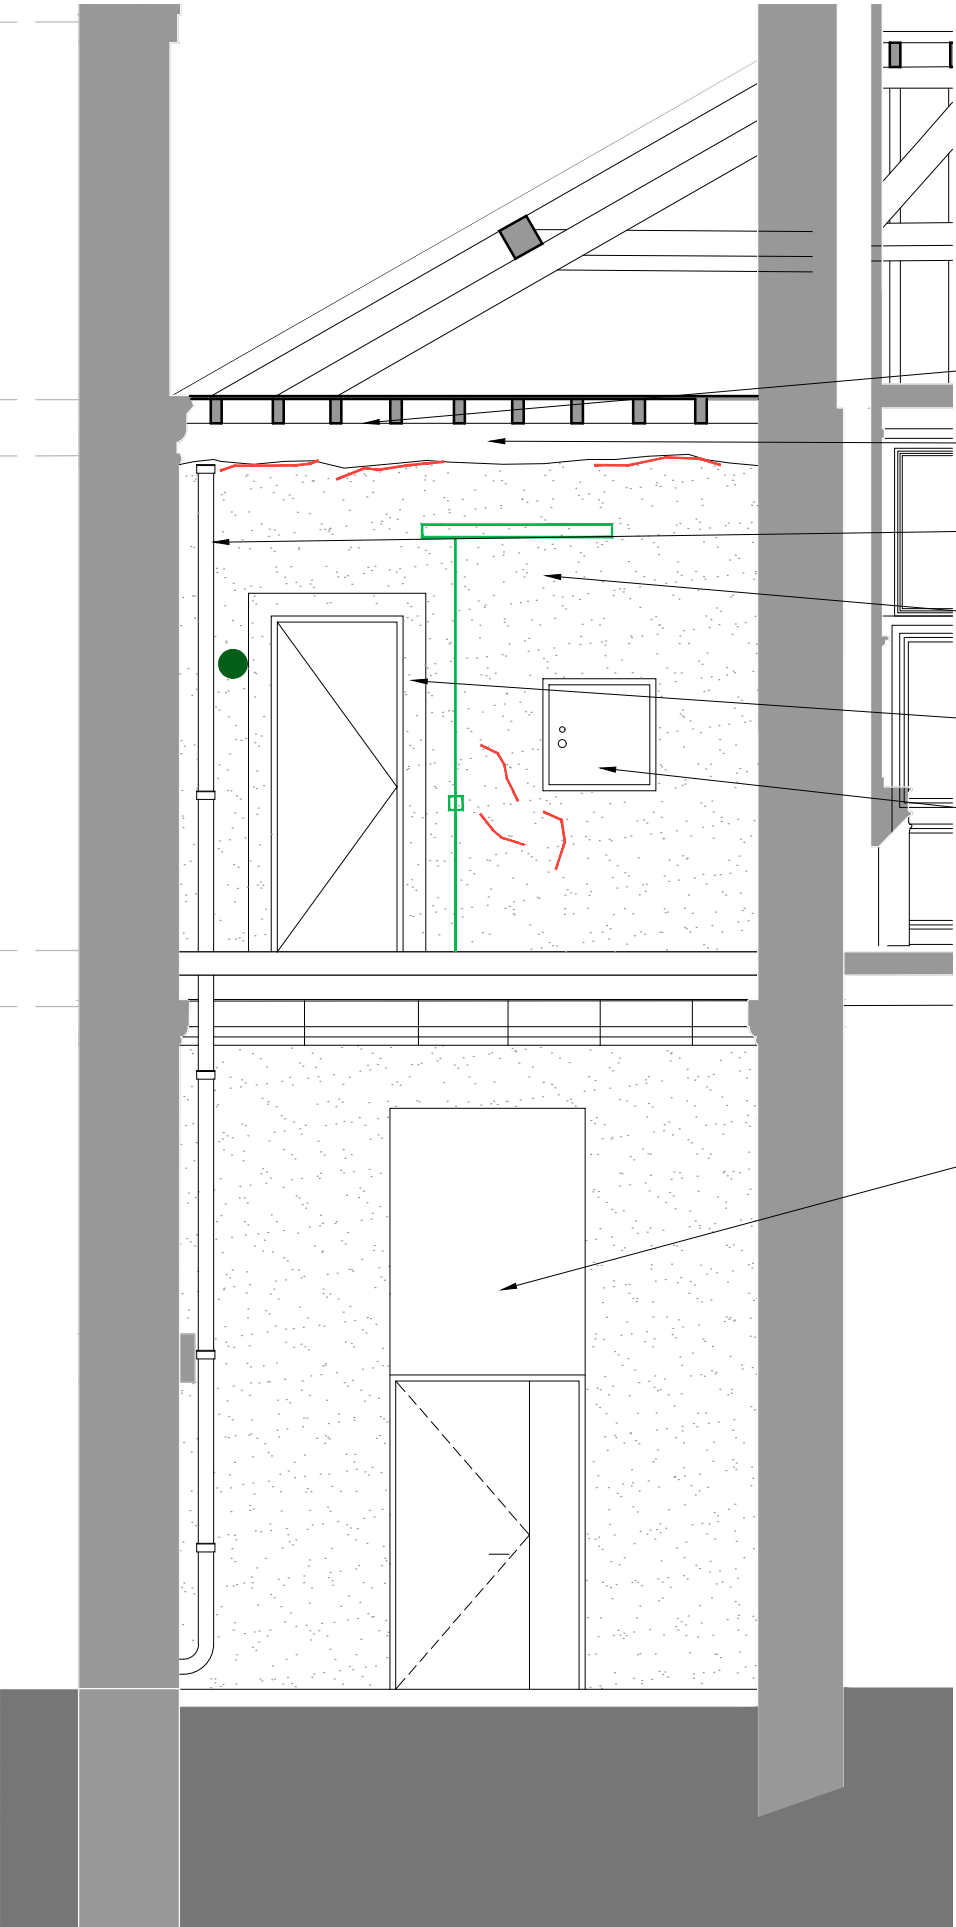
- Disparition partielle du doublage du plafond
- Traces de bûchage de la corniche en pierre
- Descente EP désaffectée
- Maçonnerie en pierre
Enduit moderne altéré
- Encadrement en pierre
Porte moderne inadaptée
- Coffret encastré moderne

Baie ancienne fermée par une porte moderne
du commerce et une imposte en placoplâtre
