Rapport de repérage des matériaux et revêtements contenant du plomb avant travaux

Résidence du Haut Commissaire de la République en Polynésie Française
Avenue pouvana'a Oopa
BP 115
98713 PAPEETE (Tahiti)

Date du rapport : 08/12/2020

Référence du rapport :
JT200/20/1755

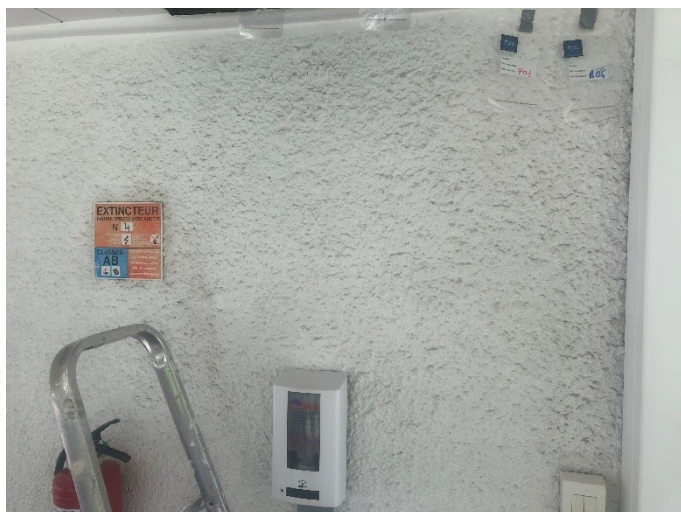
Matériaux : P01

Résultat : Concentration massique en plomb acido-soluble <1.5mg/g

P01	P02	P03
Emplacement	RDC-Facade maçonnée et enduite Date de prélèvement : 17/11/2020 Peinture blanche	RDC, Habillage débord de toit Date de prélèvement : 17/11/2020 Peinture blanche	Comble, charpente métallique de couverture Date de prélèvement : 17/11/2020 Peinture noire

CONCENTRATION	P01	P02	P03
Plomb Acido-soluble ^[Q] mg/g	0,0829 ± 0,0133	0,123 ± 0,020	0,967 ± 0,155

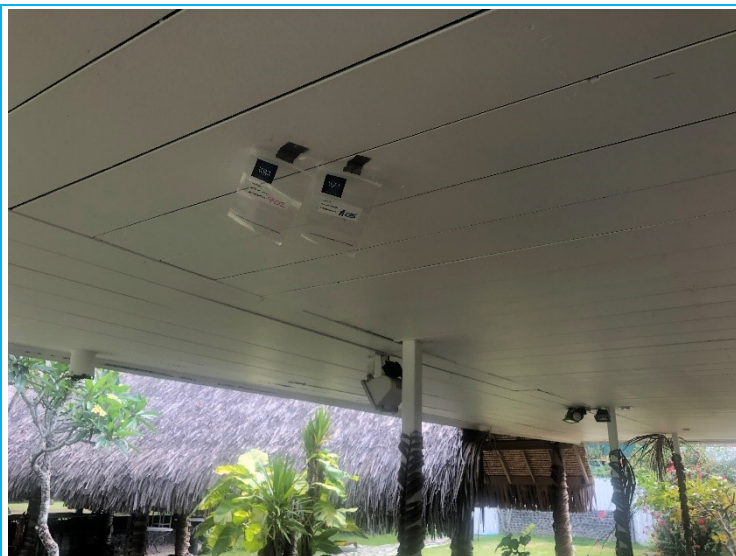
Matériaux : P02

Résultat : Concentration massique en plomb acido-soluble <.5mg/g

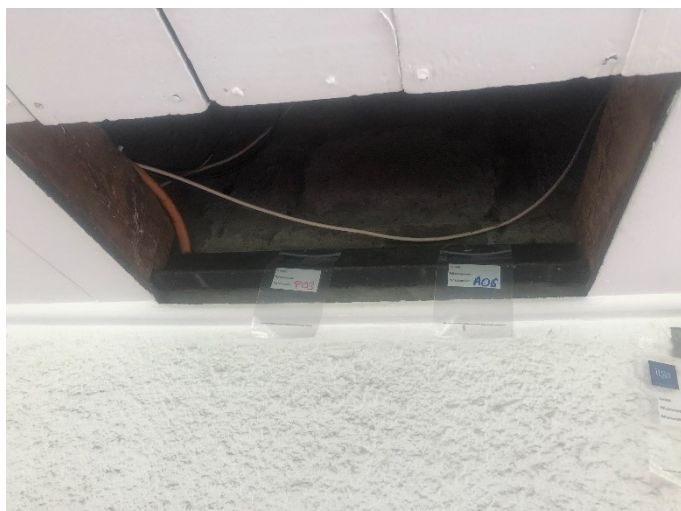
Matériaux : P03

Résultat : Concentration massique en plomb acido-soluble <1.5mg/g

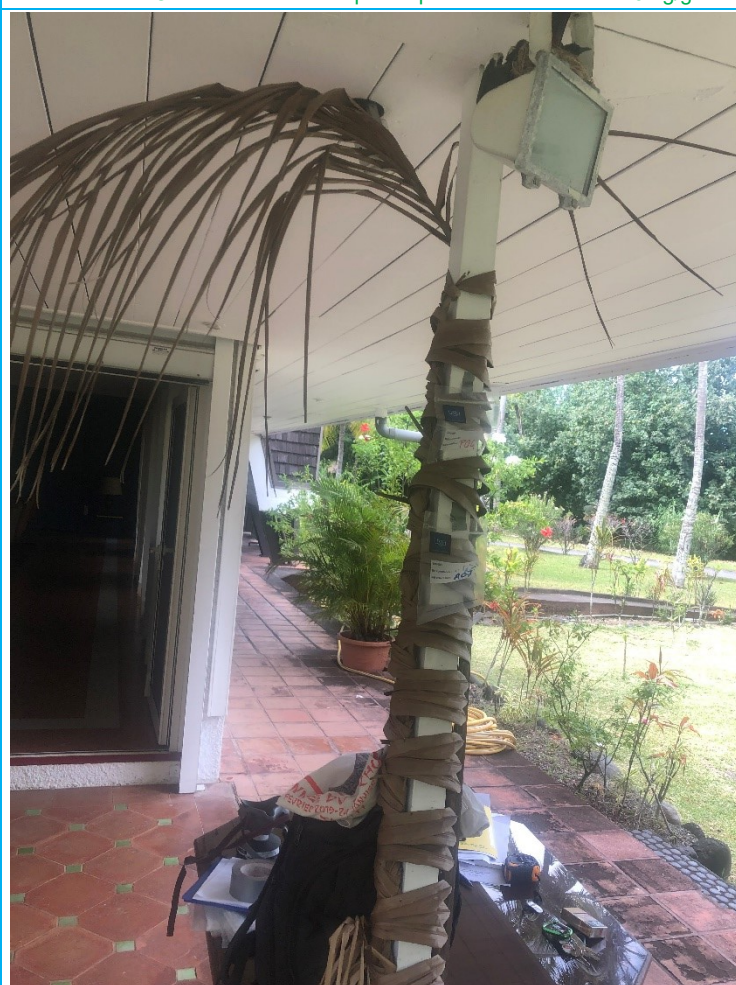
Matériaux : P04

Résultat : Concentration massique en plomb acido-soluble <1.5mg/g

P04
Emplacement	RDC, Poteau métallique en bordure de galerie Date de prélèvement : 17/11/2020 Peinture blanche

CONCENTRATION		P04
Plomb Acido-soluble ^{LQ}	mg/g	0,320 ± 0,051
