Rapport de repérage de l'amiante à intégrer au Dossier Technique Amiante

Bien immobilier concerné	Bâtiments « ASSEMBLEE TERRITORIALE »	N° dossier : NC1905/029 N° de canevas : NOUMEA_135 v2.08.02
Propriétaire	ADMINISTRATION SUPERIEURE MATA UTU 98600 WALLIS	Réf. du rapport : JT110/19/8531L
Demandeur	ADMINISTRATION SUPERIEURE MATA UTU 98600 WALLIS	Date(s) de visite 26/08/2019 au 01/09/2019 Date de commande : 01/08/2019

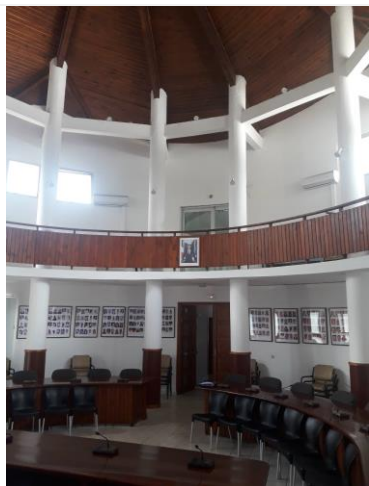
Composant : poteaux (N)
Poteaux intérieurs – Bâtiment 1 – Grande Salle

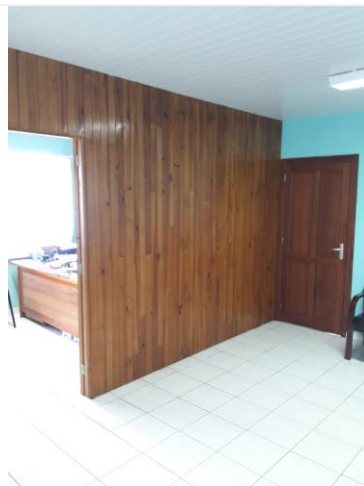
Composant : Parois Cloison intérieur (N)
Lame Bois – Bâtiment 2 (pièce 16)

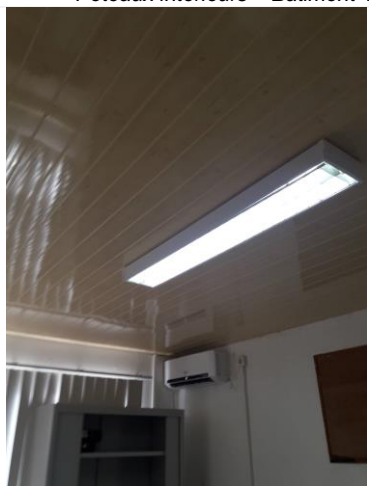
Composant : Faux plafond (N)
Lambris PVC type 1 – Bâtiment 2 (pièces 1, 2,3)

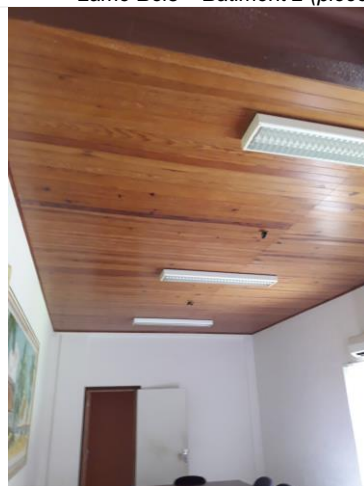
Composant : Faux plafond (N)
Lame de bois – Bâtiment 2 – Salle de réunion 2 (pièce 10)

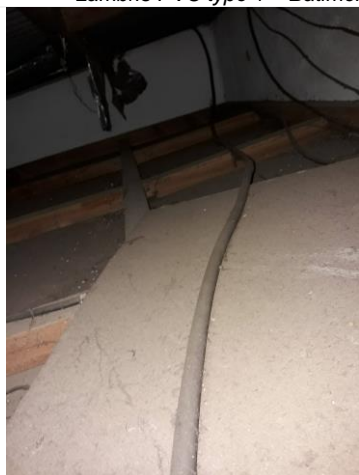
Composant : Faux plafond (N)
Panneau Isorel
Bâtiment 2 – pièces 18, 19, 20

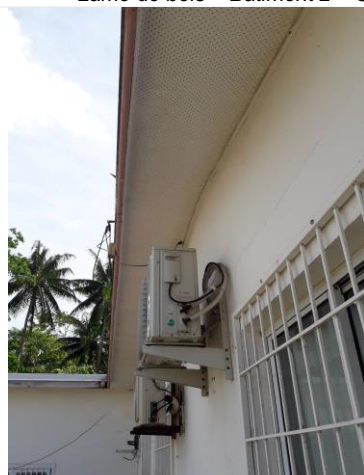
Composant : Faux plafond_s (N)
Panneau Isorel perforé
Bâtiment 2 – Pièces 20 à Sanitaire 2

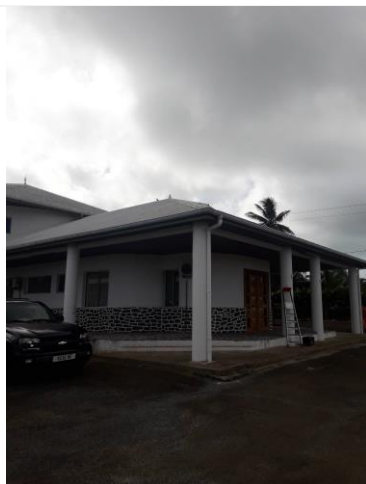
Composant : Éléments ponctuels et Accessoires de toiture (N)
 Couverture en tôles métallique
 Charpente et couverture
