AC ENVIRONNEMENT
DIAGNOSTICS IMMOBILIERS

DOSSIER DE DIAGNOSTIC TECHNIQUE

NOUVEAU PLATEAU TECHNIQUE
BOULEVARD DE LA CHANTOURNE
38700 LA TRONCHE

Rapport de repérage des matériaux et produits contenant de l'amiante avant démolition d'un immeuble bâti

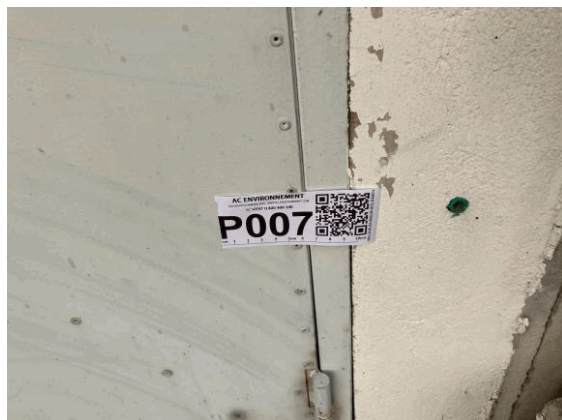
002ER789179 n°7 - 1 (P7) - N87- Local Helistation - Vol 3 (Extérieur)

P7	Façades	Murs	Peinture / Enduit / Mortier - Effritable / Effritable / Dur - Blanc Bleu / Blanc / Gris - -	N87- Local Helistation - Vol 3 (Extérieur)	
P8	Parois verticales intérieures et enduits	Murs et cloisons	Mortier - Dur - Gris - -	N87- Local Helistation - Vol 2 (Cuve)	
P9	Façades	Murs	Peinture / Enduit - Effritable / Effritable - Blanc / Blanc - Sur isolant -	N87- Local Helistation - Vol 2 (Cuve)	
P10	Equipements divers et accessoires	Socle pompe	Matériau / Fibres - Souple Fibreux / Souple Fibreux - Noir / Blanc - -	N87- Local Helistation - Vol 1 (Local technique)

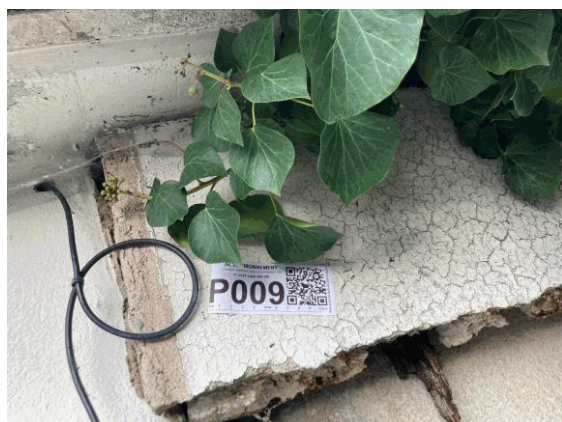
002ER789179 n°9 - 1 (P9) - N87- Local Helistation - Vol 2 (Cuve)

N87-Local Helistation	Vol 2 (Cuve)	Murs	Enduit ciment	P9	Réalisation d'un prélèvement	Sur isolant	002ER789179 n°9 - 1	P9	Peinture / Enduit - Effritable - Effritable - Blanc / Blanc	Négatif	Négatif sur analyse
