RAPPORT DE MISSION DE REPERAGE DES MATERIAUX ET PRODUITS CONTENANT DE L'AMIANTE AVANT REALISATION DE TRAVAUX

Adresse : 70 rue du maréchal de Lattre de Tassigny
76600 Le Havre

Type de bien : tribunal judiciaire du Havre

DANS LE CADRE DE LA MISSION OBJET DU PRESENT RAPPORT, IL N'A PAS ETE REPERE DE MATERIAUX ET PRODUITS CONTENANT DE L'AMIANTE

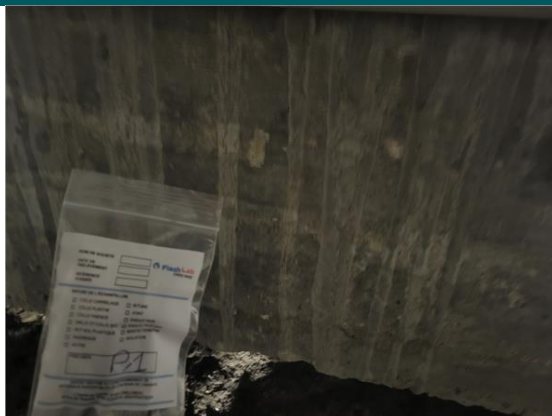
**PRELEVEMENT : P001
OUVRAGE**

Etage	Local / partie d'immeuble	Critères(s) ayant permis de conclure
1er SS	VIDE SANITAIRE	Résultat d'analyse (P001)

1er SS - VIDE
SANITAIRE

Longrine - Toutes
zones

Béton

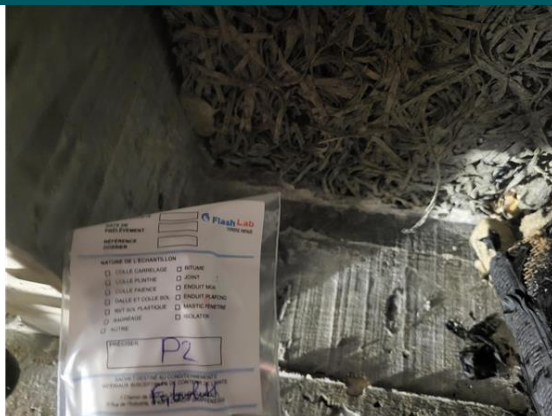
**PRELEVEMENT : P002
OUVRAGE**

Etage	Local / partie d'immeuble	Critères(s) ayant permis de conclure
1er SS	VIDE SANITAIRE	Résultat d'analyse (P002)

1er SS - VIDE
SANITAIRE

Plafonds - Toutes
zones

Fybralith

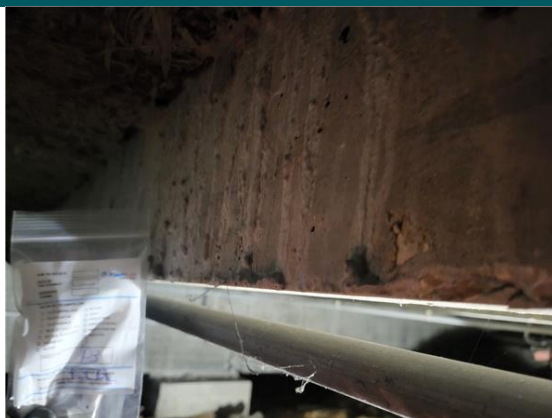
PRELEVEMENT : P003
OUVRAGE

Etage	Local / partie d'immeuble	Critères(s) ayant permis de conclure
1er SS	VIDE SANITAIRE	Résultat d'analyse (P003)

Pièce ou local	Localisation	Matériau ou produit	PRESENCE OU ABSENCE D'AMIANTE :
1er SS - VIDE SANITAIRE	Poutres - Toutes zones	Béton

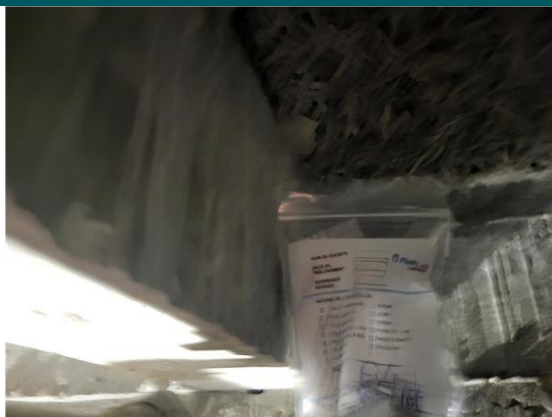
PRELEVEMENT : P004
OUVRAGE

Etage	Local / partie d'immeuble	Critères(s) ayant permis de conclure
1er SS	VIDE SANITAIRE	Résultat d'analyse (P004)

Pièce ou local	Localisation	Matériau ou produit	PRESENCE OU ABSENCE D'AMIANTE :
1er SS - VIDE SANITAIRE	Plafond - Toutes zones	Béton

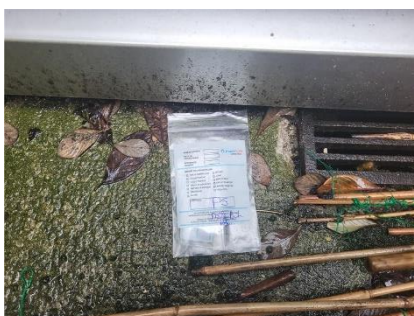
PRELEVEMENT : P005
OUVRAGE

Etage	Local / partie d'immeuble	Critères(s) ayant permis de conclure
RDC	PATIO	Résultat d'analyse (P005)

Pièce ou local	Localisation	Matériau ou produit	PRESENCE OU ABSENCE D'AMIANTE :
RDC - PATIO	Plancher bas - Toutes zones	Dalle béton

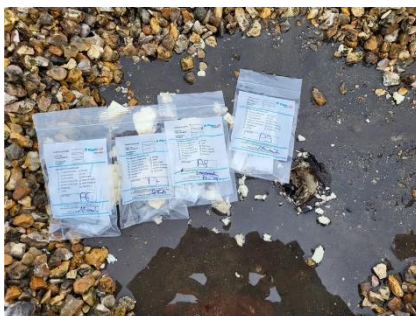
PRELEVEMENT : P006
OUVRAGE

Etage	Local / partie d'immeuble	Critères(s) ayant permis de conclure
Toit terrasse	Toit terrasse	Résultat d'analyse (P006)

Pièce ou local	Localisation	Matériau ou produit	PRESENCE OU ABSENCE D'AMIANTE :
Toit terrasse - Toit terrasse	Étanchéité de toiture terrasse - Toutes zones	Parties planes : revêtements bitumineux couche supérieur

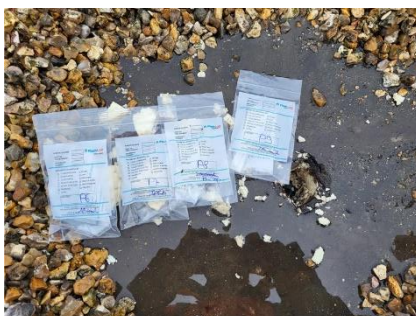
PRELEVEMENT : P007
OUVRAGE

Etage	Local / partie d'immeuble	Critères(s) ayant permis de conclure
Toit terrasse	Toit terrasse	Résultat d'analyse (P007)

Pièce ou local	Localisation	Matériau ou produit	PRESENCE OU ABSENCE D'AMIANTE :
Toit terrasse - Toit terrasse	Étanchéité de toiture terrasse - Toutes zones	Isolant

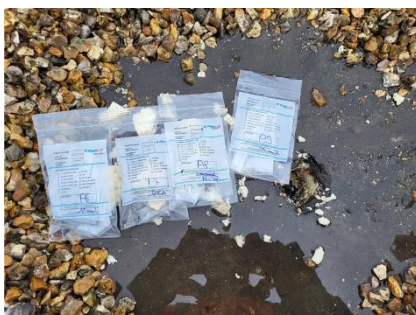
PRELEVEMENT : P008
OUVRAGE

Etage	Local / partie d'immeuble	Critères(s) ayant permis de conclure
Toit terrasse	Toit terrasse	Résultat d'analyse (P008)

Pièce ou local	Localisation	Matériau ou produit	PRESENCE OU ABSENCE D'AMIANTE :
Toit terrasse - Toit terrasse	Étanchéité de toiture terrasse - Toutes zones	Pare vapeur

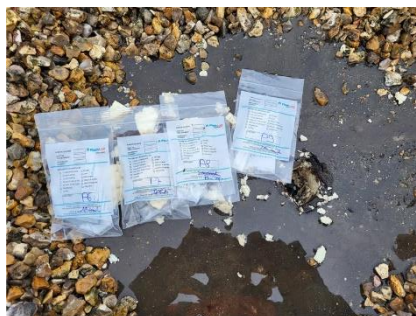
PRELEVEMENT : P009
OUVRAGE

Etage	Local / partie d'immeuble	Critères(s) ayant permis de conclure
Toit terrasse	Toit terrasse	Résultat d'analyse (P009)

Pièce ou local	Localisation	Matériau ou produit	PRESENCE OU ABSENCE D'AMIANTE :
Toit terrasse - Toit terrasse	Étanchéité de toiture terrasse - Toutes zones	Parties planes : revêtements bitumineux couche inférieur

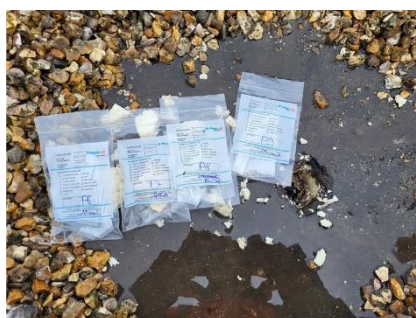
PRELEVEMENT : P010
OUVRAGE

Etage	Local / partie d'immeuble	Critères(s) ayant permis de conclure
Toit terrasse	Toit terrasse	Résultat d'analyse (P010)

Pièce ou local	Localisation	Matériau ou produit	PRESENCE OU ABSENCE D'AMIANTE :
Toit terrasse - Toit terrasse	Étanchéité de toiture terrasse - Toutes zones	Dalle béton sous étanchéité
