**Tribunal judiciaire  
Site annexe 129ème**

**- DIAGNOSTIC TECHNIQUE -  
Installation Électrique Courant Fort / Courant Faible  
(CFO / CFA)**

FONCTION	NOM	SIGNATURE/DATE
REDACTEUR	S. ALLAIRE	15/09/2025

Révision	Date	Nature de la révision
A	29/10/2024	Création du document
B	15/09/2025	Mise à jour documents – Investigations complémentaires

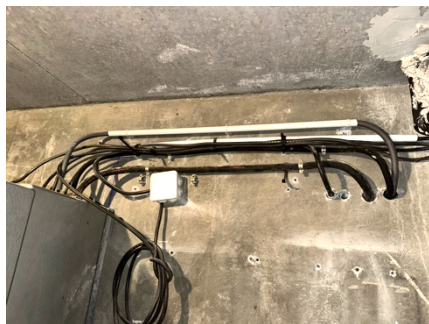
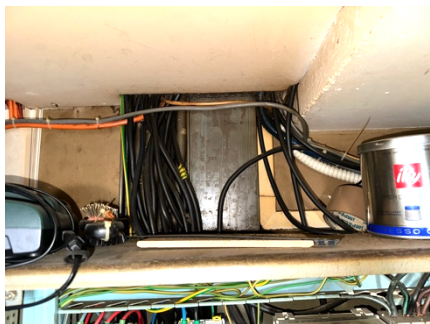
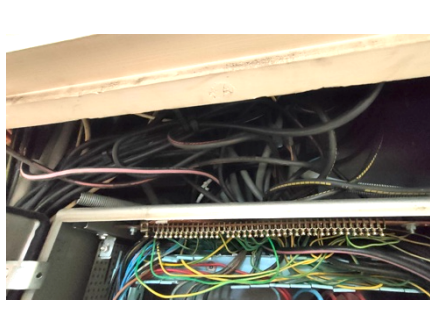
N° Repère : 01	Désignation : Chemin de Câbles	N° Pièce Nom Local	Suivant repères plans -
Relevés sur site :

Photo 69 Sous-Sol / Local Compteur ELEC	Photo 283 RDC / Logement de Fonction	Photo 134 R+2 – Tableau Divisionnaire	
Remarques :			
<p>Divers cheminements ont été créés pour la distribution des réseaux courant fort du site. Cette distribution ne couvre pas tout le bâtiment et n'est pas toujours adaptée.</p> <p>Nos relevés sur site ont permis de mettre en évidence un certain nombre de cas où la distribution électrique n'est pas adaptée ou conforme aux règles de l'art :</p> <ul style="list-style-type: none"><li>✓ Absence de cheminement pour la distribution des câbles CFO / CFA dans certains cas (Photo 69) ;</li><li>✓ Surcharge de certains cheminements de câbles ;</li><li>✓ Enchevêtrement de câbles attachés les uns aux autres sans distinction ;</li><li>✓ Cheminement commun des câbles courant fort et faible. Câbles mélangés entre électricité CFO / Informatique / Téléphonie / Incendie ;</li></ul>

Analyse Réglementaire :			Conformité
Règlement ERP – Article EL10 - §1

Criticité :			
Sécurité Faible	Fonctionnement des Installations Moyen	Consommation énergétique Sans Objet

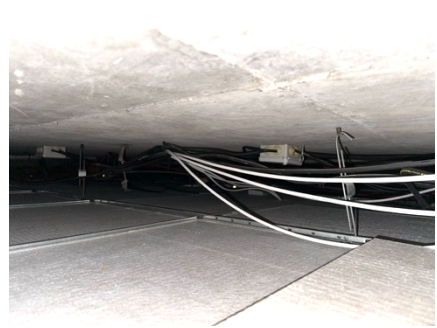
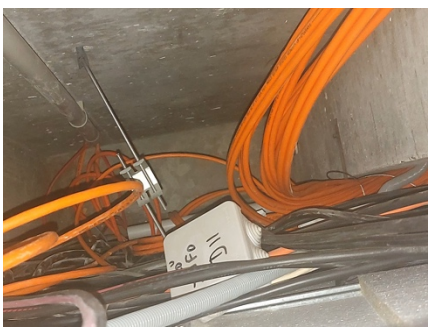
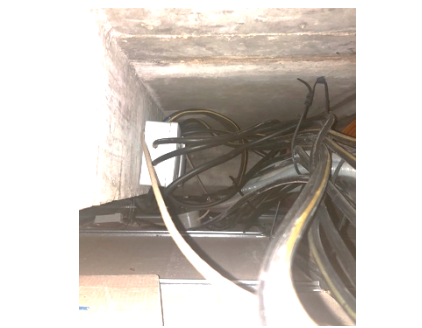
N° Repère : <b>02</b>	Désignation : <b>Distribution en Faux-plafond</b>	N° Pièce	Suivant repères plans
		Nom Local	-

Photo 251 RDC / Faux-plafond Circulation	Photo 208 R+1 / Faux-plafond Circulation	Photo 302 R+2 / Faux-plafond Circulation

Dans la majeure partie des cas des chemins de câbles sont utilisés pour la distribution principale des CFO / CFA dans les plénums au-dessus des faux-plafonds.

Cependant nos relevés sur site ont permis de mettre en évidence un certain nombre de cas où la distribution électrique n'est pas adaptée ou conforme aux règles de l'art :

Règlement ERP – Article EL10 - §1

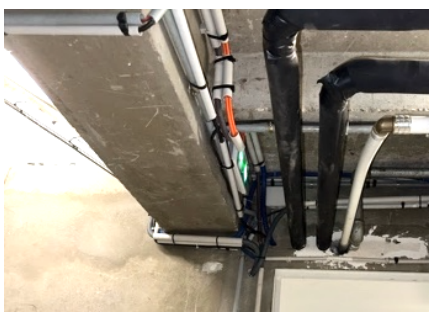
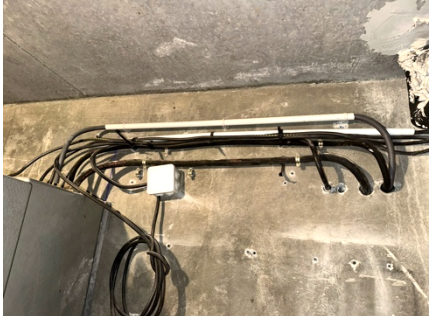
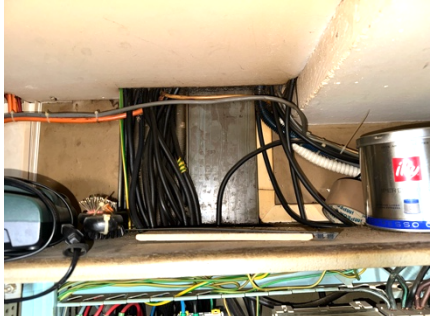
N° Repère : 03	Désignation : Traversée de parois et calfeutrement	N° Pièce Nom Local	Suivant repères plans -
-------------------	---	-----------------------	----------------------------

Photo 5 Sous-Sol / Circulation	Photo 69 Sous-Sol / Local Compteur ELEC	Photo 283 RDC / Logement de Fonction

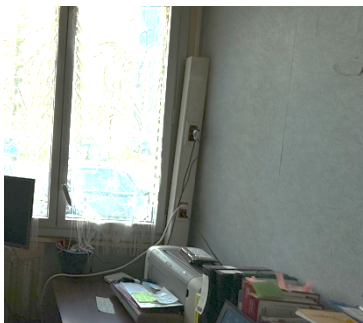
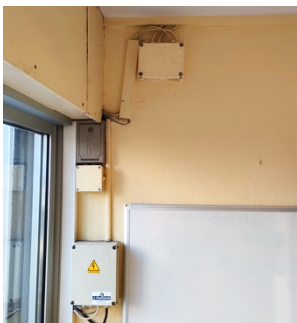
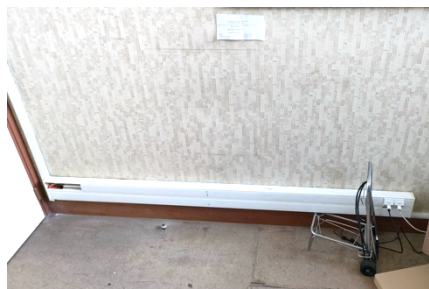
<b>N° Repère : 04</b>	<b>Désignation : Goulotte de distribution / Moulure PVC</b>	<b>N° Pièce Nom Local</b>	<b>Suivant repères plans -</b>
---------------------------	---	-------------------------------	------------------------------------

<b>Photo 295 RDC / Logement de Fonction</b>	<b>Photo 21 RDC / Entrée depuis Parking</b>	<b>Photo 113 R+2 / Local Photocopies</b>

Sécurité <b>Moyen</b> (Risque dégradation câble électrique)	Fonctionnement des Installations <b>Moyen</b> (Risque de chute)	Consommation énergétique <b>Sans Objet</b>
--	--	---

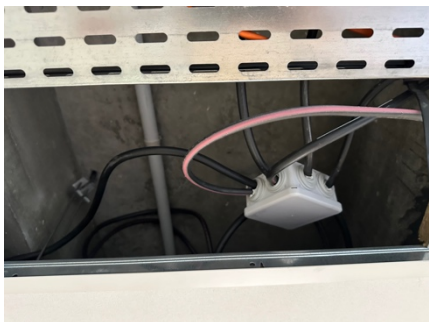
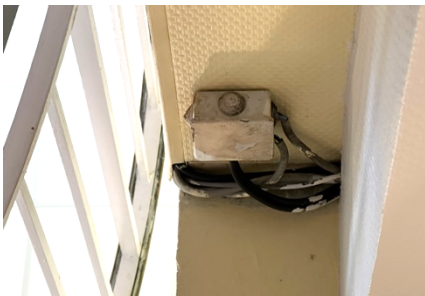
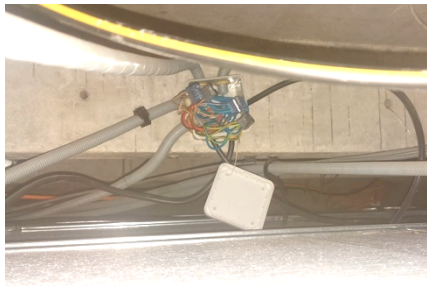
N° Repère : 06	Désignation : Boîte de dérivation	N° Pièce Nom Local	Suivant repères plans -
<b><u>Relevés sur site :</u></b>

Photo 172 RDC / Circulation	Photo 201 RDC / Circulation	Photo 223 R+1 / Faux-plafond Circulation	
<b><u>Remarques :</u></b>			
<p>Les relevés sur site ont permis de mettre en évidence un certain nombre de remarques sur les boîtes de dérivation :</p> <ul style="list-style-type: none"> <li>✓ Repérage des équipements : <ul style="list-style-type: none"> <li>➤ Repérage inexistant &gt;&gt;&gt; Aucun repérage n'est réalisé sur les boîtes de dérivation, il est donc difficile de comprendre ce qu'elles desservent ;</li> </ul> </li> <li>✓ Certaines boîtes de dérivation non fixées (Photo 172) ;</li> <li>✓ Certaines boîtes de dérivation sont ouvertes sur le site : <ul style="list-style-type: none"> <li>➤ Couvercle manquant ;</li> <li>➤ Couvercle endommagé ;</li> <li>➤ Couvercle ne tenant plus fermé, à cause de la pression qu'exercent les conducteurs.</li> </ul> </li> </ul>

<b><u>Analyse Réglementaire :</u></b>			<b><u>Conformité</u></b>
<b><u>Criticité :</u></b>			
Sécurité <b>Important</b>	Fonctionnement des Installations <b>Moyen</b>	Consommation énergétique <b>Sans Objet</b>

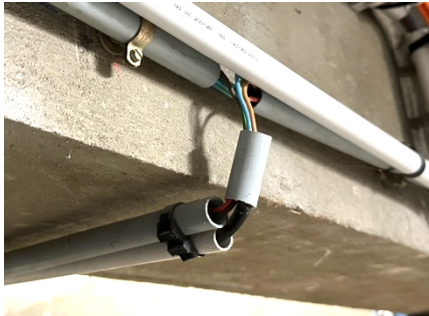
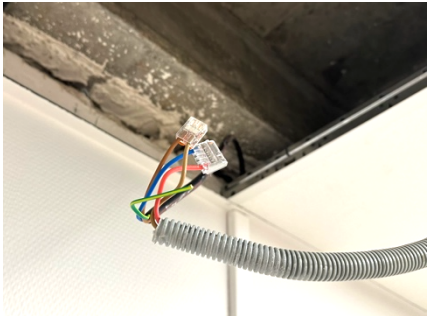
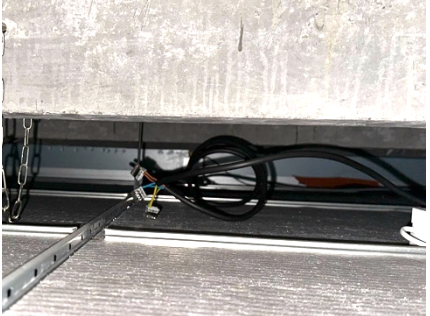
N° Repère : 07	Désignation : Canalisations	N° Pièce Nom Local	Suivant repères plans -
<b>Relevés sur site :</b>

Photo 5b Sous-Sol / Circulation	Photo 156 RDC / Assistant de Justice	Photo 262 RDC / Faux-plafond Circulation	
<b>Remarques :</b>			
<p>Les relevés sur site ont permis de mettre en évidence un certain nombre de remarques plus ou moins importantes sur les canalisations électriques :</p> <ul style="list-style-type: none"> <li>✓ Câbles lovés en attente et sans repérage, notamment courant faible.</li> <li>✓ Quelques câbles sont installés en "volant" ;</li> <li>✓ Câble d'alimentations diverses au sol non protégées mécaniquement ;</li> <li>✓ Fils électriques sans gaine de protection, retrouvés à différents endroits du bâtiment, avec des dérivations directement en faux-plafond sans protection.</li> </ul> <p>Selon l'arrêté du 17/05/2001 - Article 24 § 5. : « Les conducteurs isolés peuvent être placés à une hauteur inférieure à celle prescrite, pourvu qu'ils soient situés le long d'un support ou d'un bâtiment et protégés mécaniquement contre les chocs d'outils métalliques à main dans leurs parties situées entre 0,5 mètre au-dessous du sol et 2 mètres au-dessus. »</p>

<b>Analyse Réglementaire :</b>			<b>Conformité</b>
Arrêté du 17/05/2001 - Article 24 § 5			✗
NF C 15-100 – Article 521			✗
<b>Criticité :</b>			
Sécurité <b>Moyen</b>	Fonctionnement des Installations <b>Moyen</b>	Consommation énergétique <b>Sans Objet</b>

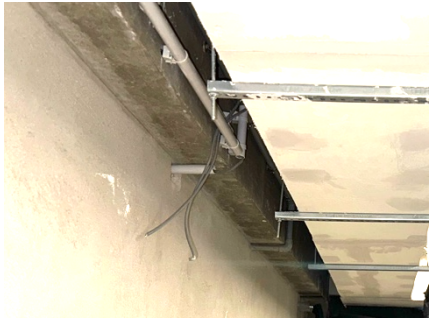
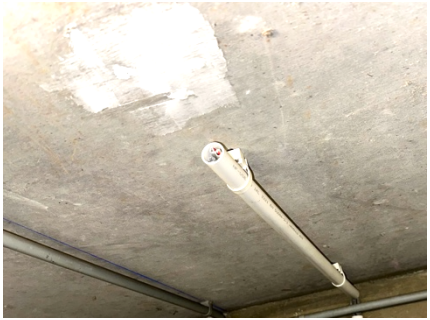
N° Repère : 08	Désignation : Canalisations HS / Non déposées	N° Pièce Nom Local	Suivant repères plans -
-------------------	--	-----------------------	----------------------------

Photo 31 Sous-Sol / Archives Civiles (005)	Photo 44 Sous-Sol / Archives Civiles (013)

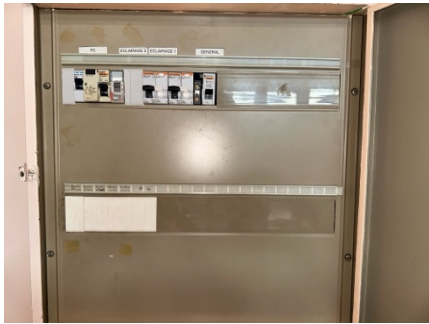
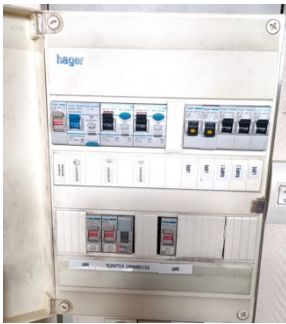
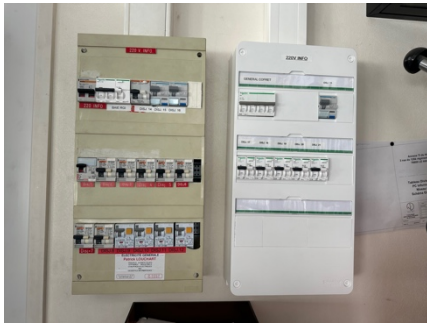
N° Repère : 10	Désignation : Tableaux nécessitant des adaptations	N° Pièce Nom Local	Suivant repères plans -
<b><u>Relevés sur site :</u></b>

Photo 220 RDC / Salle d'audience du TI		Photo 458 R+2 / Tutelles Majeurs (21)	
<b><u>Remarques :</u></b>			
<p>Les relevés sur site ont permis de mettre en évidence un certain nombre de remarques plus ou moins importantes sur les tableaux électriques. Ces remarques se cumulent sur les tableaux suivants :</p> <p style="text-align: center;">TD Salle d'audience RDC TD Salle d'audience CPH R+1 TD Info-1 R+2 TD Info-2 R+2</p> <p>Remarques :</p> <ul style="list-style-type: none"> <li>✓ Enveloppe extérieure : <ul style="list-style-type: none"> <li>➤ Les tableaux électriques TD Info-1 et 2 sont installés dans un bureau. Ils ne sont pas équipés de porte, et restent accessibles aux agents du site.</li> </ul> </li> <li>✓ Divers : <ul style="list-style-type: none"> <li>➤ Accès à l'armoire électrique via un bureau. Il pourrait être fermé, et donc compliqué l'accès à l'armoire électrique.</li> <li>➤ Type et marque différents, pas de justification sur le bon fonctionnement des appareils en cas de défaut.</li> <li>➤ Disjoncteurs maintenus en position "On", alors qu'il est repéré « Libre » / Usage à confirmer.</li> <li>➤ Disjoncteurs maintenus en position "Off" sans consignation.</li> <li>➤ Repérage à compléter sur le disjoncteur « Libre », mais qui est utilisé.</li> </ul> </li> </ul>

<b><u>Analyse Réglementaire :</u></b>			<b><u>Conformité</u></b>
Norme NF-C 15 100

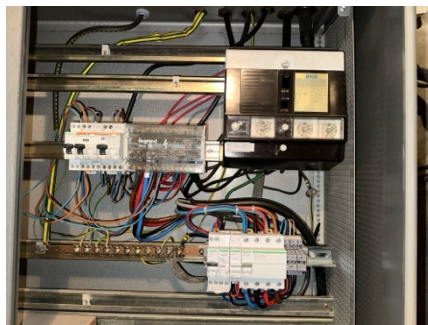
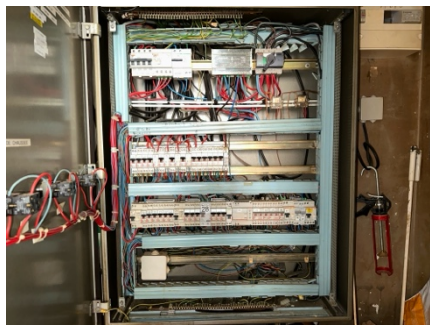
N° Repère : 11	Désignation : Tableaux à remplacer	N° Pièce Nom Local	Suivant repères plans -
Relevés sur site :

Photo 70 / TGBT Sous-Sol / Local Compteur ELEC	Photo 278 / TD RDC RDC / Logement de Fonction	Photo 129 / TD R+2 RDC / Circulation	
Remarques :			
<p>Les relevés sur site ont permis de mettre en évidence un certain nombre de remarques plus ou moins importantes sur les tableaux électriques. Ces remarques se cumulent sur les tableaux suivants :</p> <p>TGBT TD RDC TD R+1 TD R+2</p> <p>Remarques :</p> <p>Pour des tableaux électriques ci-dessus, il serait préférable d'envisager leur remplacement. Selon nos relevés, ils ne remplissent pas les conditions nécessaires à la mise en sécurité des circuits électriques et présentent de nombreuses non conformités ou manquement aux règles de l'art.</p>			
Analyse Réglementaire :			Conformité
Norme NF-C 15 100

Ces travaux sont très contraignants, car ils nécessiteront des coupures électriques pour le remplacement total des armoires électriques. Ces travaux peuvent s'organiser en horaires décalés avec un planning qui pourrait s'étaler sur plusieurs mois, afin de ne pas perturber le fonctionnement des juridictions.

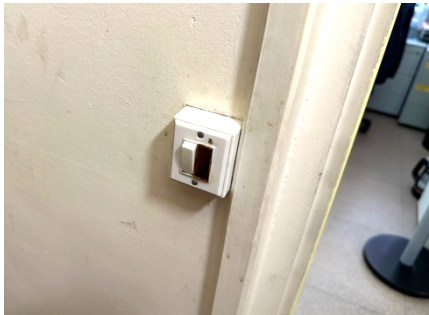
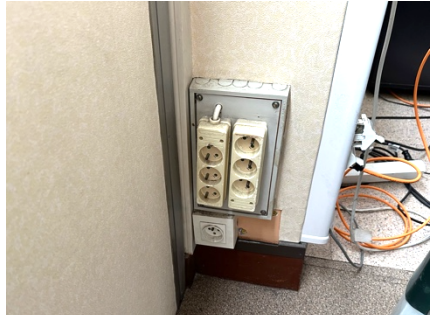
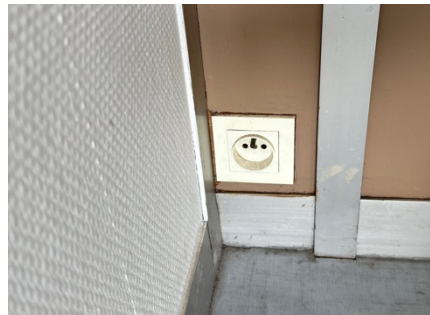
N° Repère : 12	Désignation : Appareillage Vétuste ou endommagé	N° Pièce Nom Local	Suivant repères plans -
<b><u>Relevés sur site :</u></b>

Photo 407 R+1 / Rangement Vice-Président	Photo 442 R+2 / Bureau Tutelle (23)	Photo 464 R+2 / Cuisine Bis	
<b><u>Remarques :</u></b>			
<p>Dans l'ensemble du bâtiment les appareillages sont en bon état.          Les relevés sur site ont permis de constater que quelques équipements ne sont plus adaptés, soit parce qu'ils sont dégradés, soit parce qu'ils sont vétustes.          Une partie de l'appareillage mural n'est même plus utilisé. (Exemple : Commande d'allumage des circulations)</p>			
<b><u>Analyse Réglementaire :</u></b>			<b><u>Conformité</u></b>
Règlement ERP – Article EL18 - §1

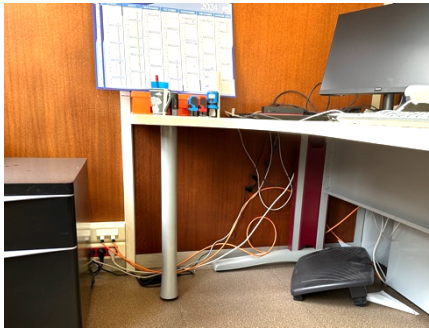
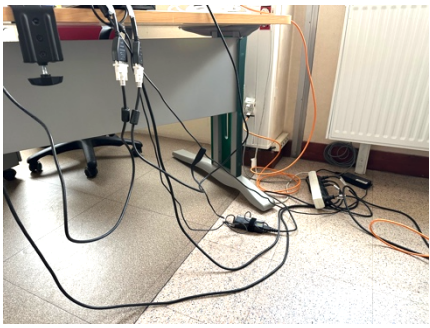
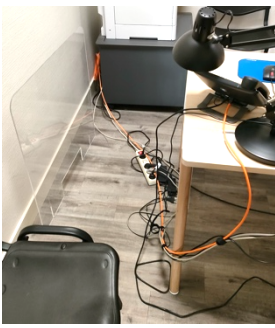
N° Repère : 13	Désignation : Poste de Travail	N° Pièce Nom Local	Suivant repères plans -
-------------------	-----------------------------------	-----------------------	----------------------------

Photo 401 R+1 / Rangement Vice-Président	Photo 445 R+2 / Bureau Tutelle (23)	Photo 29 RDC / Bibliothèque

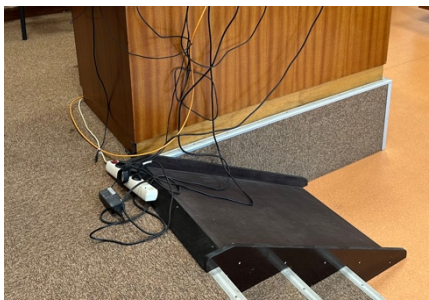
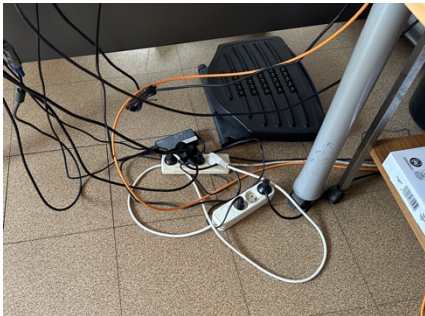
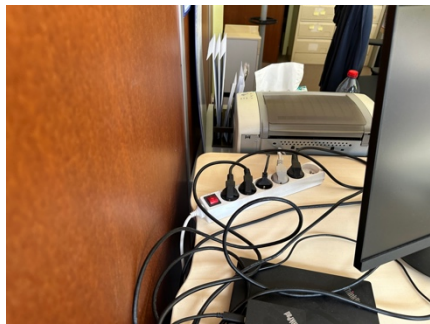
N° Repère : 14	Désignation : Rallonge Electrique	N° Pièce Nom Local	Suivant repères plans -
-------------------	--------------------------------------	-----------------------	----------------------------

Photo 226 RDC / Salle d'audience du TI	Photo 343 R+1 / Surendettement	Photo 402 R+1 / Rangement Vice-Président

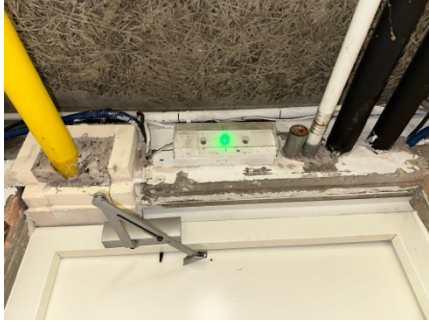
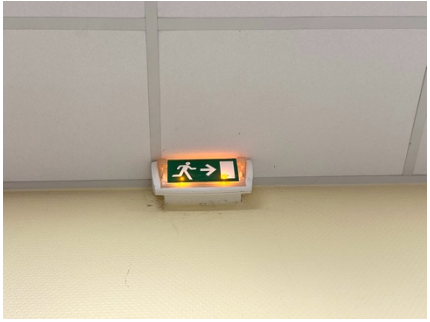
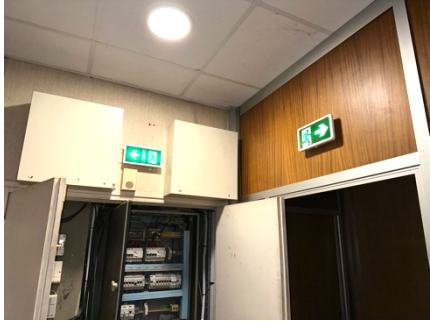
N° Repère : 16	Désignation : Bloc Autonome d'Eclairage de Sécurité	N° Pièce Nom Local	Suivant repères plans -
<b><u>Relevés sur site :</u></b>

Photo 104 Sous-Sol / Dégagement Chaufferie	Photo 211 RDC / Accueil Standard	Photo 302 R+1 / Circulation	
<b><u>Remarques :</u></b>			
<p>Dans l'ensemble du site les BAES sont entretenus et en bon état général. Seul l'appareil présenté sur la photo 104, fait l'objet d'une remarque. En effet, l'appareil ne dispose pas d'une signalisation adaptée.</p> <p>Le balisage d'évacuation est à parfaire dans certaines zones du bâtiment :</p> <ul style="list-style-type: none"> <li>✓ RDC – Salle des pas perdus &gt;&gt;&gt; Cette zone ne dispose d'aucun BAES pour l'évacuation des personnes. Il semble que le réaménagement des locaux au RDC, et en particulier la modification de l'accueil, n'ait pas pris en compte les nouveaux cheminements d'évacuation. (Photo 211 – BAES dans le local Accueil Standard</li> <li>✓ R+1 – Circulation &gt;&gt;&gt; Au niveau du placard électrique, double signalisation pour l'évacuation des personnes.</li> <li>✓ Escalier en colimaçon &gt;&gt;&gt; Éclairage de sécurité à compléter, pour avoir une meilleure répartition de la lumière en cas d'évacuation.</li> </ul>

<b><u>Analyse Réglementaire :</u></b>			<b><u>Conformité</u></b>
Règlement ERP – Article PE24 - §2 / EC12

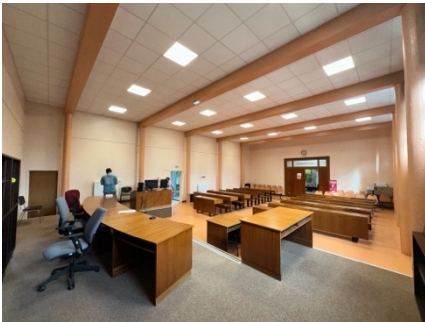
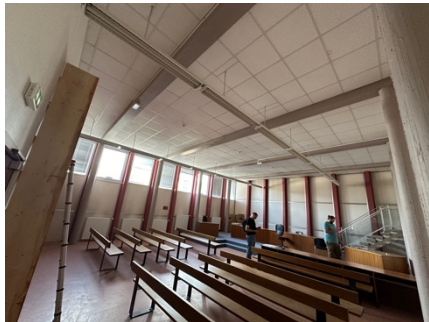
N° Repère : 17	Désignation : Ambiance - Eclairage de Sécurité	N° Pièce Nom Local	Suivant repères plans -
Relevés sur site :

Photo 222 RDC / Salle d'Audience du TI	Photo 417 R+1 / Salle d'Audience du CPH		
Remarques :			
Pour l'ensemble du site, l'éclairage de sécurité est réalisé à l'aide de blocs autonome d'éclairage de sécurité. Lors de nos relevés nous n'avons pas constaté de désordres sur l'éclairage d'ambiance			
Analyse Réglementaire :			Conformité
Règlement ERP – Article EC10

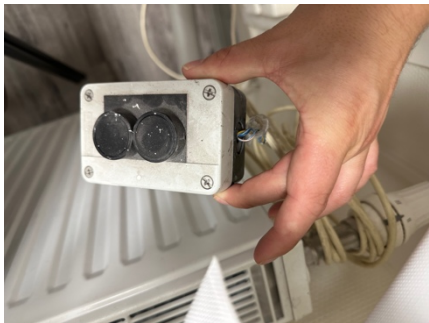
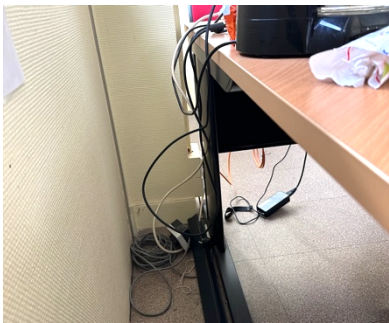
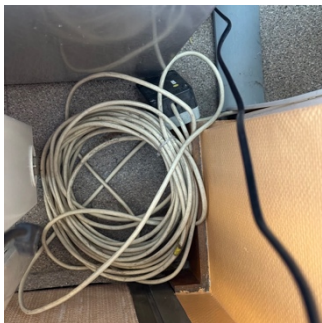
N° Repère : 18	Désignation : Bouton d'alarme Anti-Agression	N° Pièce Nom Local	Suivant repères plans -
<b><u>Relevés sur site :</u></b>

Photo 165 RDC / Salle de Réunion	Photo 392 R+1 / Magistrat 06 07	Photo 448 R+2 / Bureau Tutelle (23)	
<b><u>Remarques :</u></b>			
Selon les agents de sécurité, cette installation est toujours en fonctionnement. Les boîtiers sont disposés de manière aléatoire sur le site et parfois sont inaccessibles. Par ailleurs un certain nombre sont posés au sol et les câbles se dégradent.			
<b><u>Criticité :</u></b>			
Sécurité <b>Sans Objet</b>	Fonctionnement des Installations <b>Sans Objet</b>	Consommation énergétique <b>Sans Objet</b>

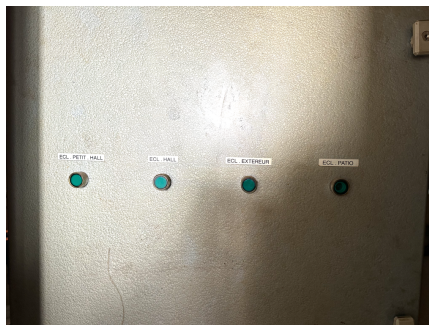
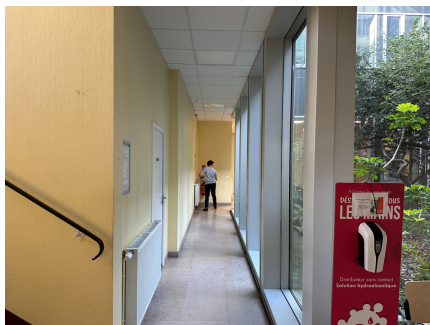
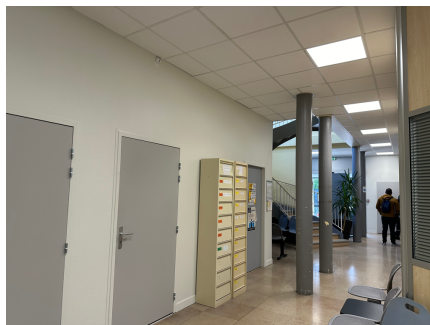
N° Repère : 19	Désignation : Commande d'allumage d'éclairage	N° Pièce Nom Local	Suivant repères plans -
Relevés sur site :

Photo 276 RDC / Logement - TD RDC	Photo 182 RDC / Circulation	Photo 185 RDC / Circulation	
Remarques :			
<p>Le classement ERP du bâtiment n'oblige pas à respecter les règles de l'article EC6 du règlement de sécurité incendie, cependant les commandes de la circulation / Salle des pas perdus au RDC est à compléter.</p> <p>Extrait de l'article EC6 - §2 : « Les dégagements ne doivent pas pouvoir être plongés dans l'obscurité totale à partir des dispositifs de commande accessibles au public ou aux personnes non autorisées (Arrêté du 21 mai 2008) » ou à partir de détecteurs de présence ou de mouvement ». »</p> <p>Par ailleurs, les commandes d'allumage des parties communes se situent en façade avant du TD RDC ; ce tableau est installé dans le logement de fonction, et donc potentiellement difficile d'accès.</p>

Criticité :			
Sécurité Sans Objet	Fonctionnement des Installations Moyen	Consommation énergétique Sans Objet
