Rapport de mission de repérage des matériaux et produits contenant de l'amiante dans les immeubles bâtis avant réalisation de travaux

Numéro de dossier : 24-0894-JL

Date du repérage : 10/04/2024

Réfection de l'ensemble des bâtiments nommée Atelier et Ecurie (Phase étude de faisabilité)

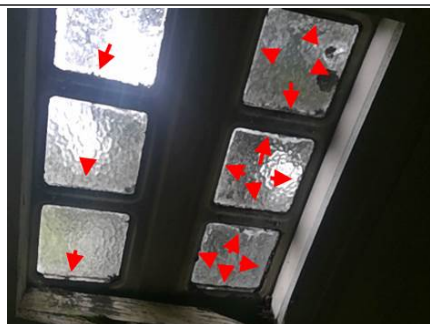
Photo n° PhA001

Localisation	n° de sondage	Description	Echantillon	N° Echantillon	Photo
Pièce 3	1	<u>Identifiant</u> : M001 <u>Description</u> : Joint d'étanchéité entre menuiserie et structure fenêtre de toit <u>Résultat</u> : Absence d'amiante	Oui Rez de chaussée hangar - Pièce 3	P001

Description : Joint d'étanchéité entre menuiserie et structure fenêtre de toit

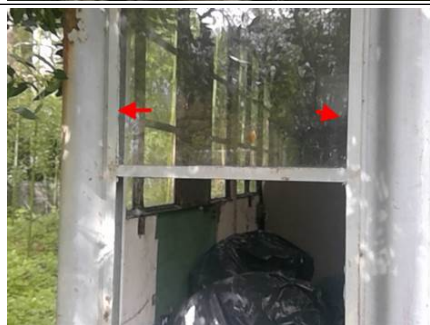
Photo n° PhA002

Localisation	n° de sondage	Description	Echantillon	N° Echantillon	Photo
Pièce 3	1	<u>Identifiant</u> : M002 <u>Description</u> : Joint d'étanchéité entre menuiserie et structure <u>Résultat</u> : Absence d'amiante	Oui Rez de chaussée hangar - Pièce 3	P002

Description : Joint d'étanchéité entre menuiserie et structure

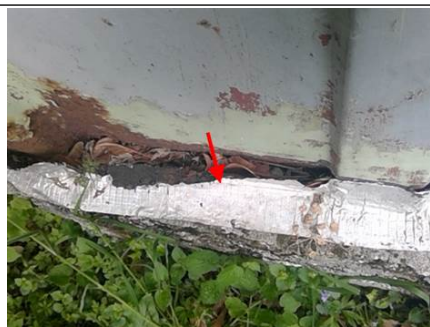
Photo n° PhA003

Localisation	n° de sondage	Description	Echantillon	N° Echantillon	Photo
Pièce 3	1	Identifiant : M003 Description : Revêtement bitumineux des fondations Résultat : Absence d'amiante	Oui Rez de chaussée hangar - Pièce 3	P003

Description : Revêtement bitumineux des fondations

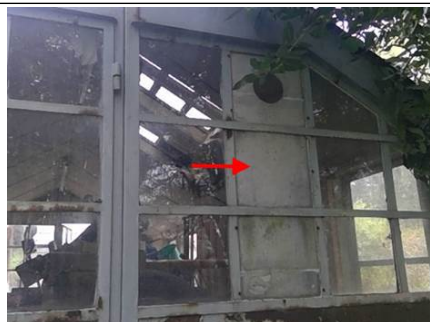
Photo n° PhA004

Localisation	n° de sondage	Description	Echantillon	N° Echantillon	Photo
Pièce 3	1	<u>Identifiant</u> : M004 <u>Description</u> : Plaques <u>Résultat</u> : Absence d'amiante	Oui Rez de chaussée hangar - Pièce 3	P004

Description : Plaques

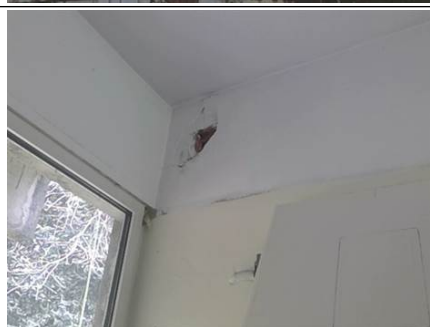
Photo n° PhA005

Localisation	n° de sondage	Description	Echantillon	N° Echantillon	Photo
Local	1	Identifiant : M005 Description : Enduit à base de plâtre lissé ou taloché Résultat : Absence d'amiante	Oui Atelier - Local	P005

Description : Enduit à base de plâtre lissé ou taloché

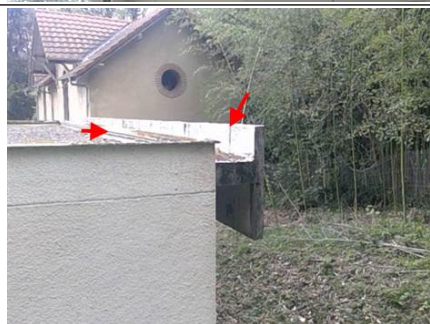
Photo n° PhA006

M006 : Partie à inspecter : Plaques en matériaux bitumineux Description : Plaques en matériaux bitumineux.					
Niveau : Atelier					
Localisation	n° de sondage	Description	Echantillon	N° Echantillon	Photo
extérieur	1	Identifiant : M006 Description : Plaques en matériaux bitumineux Quantification : 120 m2 Résultat : Absence d'amiante	Oui Atelier - extérieur	P006

Description : Plaques en matériaux bitumineux

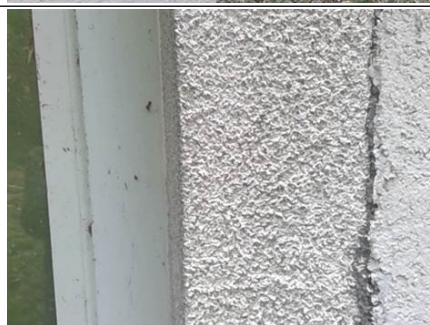
Photo n° PhA007

Localisation	n° de sondage	Description	Echantillon	N° Echantillon	Photo
Parties extérieures Atelier	1	<u>Identifiant</u> : M007 <u>Description</u> : Enduit projeté <u>Résultat</u> : Absence d'amiante	Oui 1er étage écurie - Pièce 2	P007

Description : Enduit projeté

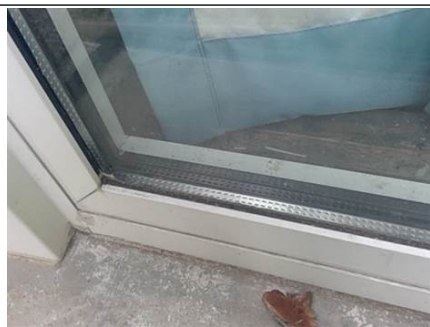
Localisation	n° de sondage	Description	Echantillon	N° Echantillon	Photo
Local	1	<u>Identifiant</u> : M008 <u>Description</u> : Joint de mastic de vitrage (notamment châssis aluminium) <u>Résultat</u> : Absence d'amiante	Oui Atelier - Local	P008

Photo n° PhA008
Localisation : Atelier - Local
Ouvrage : 2 - Parois verticales extérieures et Façades - Menuiseries extérieures
Partie d'ouvrage : Joint de mastic de vitrage (notamment châssis aluminium)
Description : Joint de mastic de vitrage (notamment châssis aluminium)

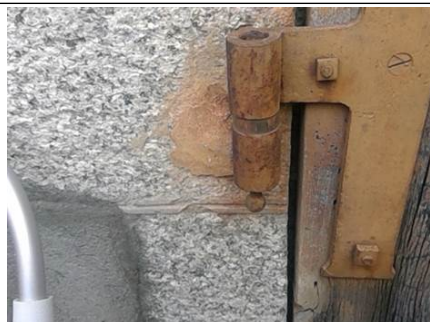
Localisation	n° de sondage	Description	Echantillon	N° Echantillon	Photo
Garage	1	Identifiant : M009 Description : Ragréege Scellement Résultat : Absence d'amiante	Oui Rez de chaussée écurie - Garage	P009

Photo n° PhA009
Localisation : Rez de chaussée écurie - Garage
Ouvrage : 2 - Parois verticales extérieures et Façades - Façades lourdes y compris poteaux
Partie d'ouvrage : Ragréage
Description : Ragréage Scellement

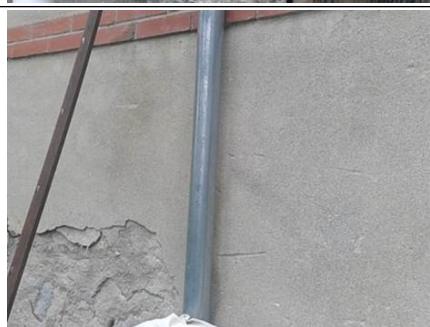
Localisation	n° de sondage	Description	Echantillon	N° Echantillon	Photo
Garage	1	Identifiant : M010 Description : Crépis extérieur Résultat : Absence d'amiante	Oui Rez de chaussée écurie - Garage	P010

Photo n° PhA010
Localisation : Rez de chaussée écurie - Garage
Ouvrage : 2 - Parois verticales extérieures et Façades - Façades lourdes y compris poteaux
Partie d'ouvrage : Crépis extérieur
Description : Crépis extérieur

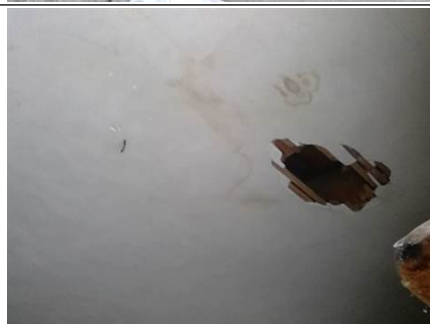
Localisation	n° de sondage	Description	Echantillon	N° Echantillon	Photo
Garage	1	Identifiant : M011 Description : Enduit à base de plâtre projeté Résultat : Absence d'amiante	Oui Rez de chaussée écurie - Garage	P011

Photo n° PhA011
Localisation : Rez de chaussée écurie - Garage
Ouvrage : 4 - Plafonds et faux plafonds - Plafonds
Partie d'ouvrage : Enduit à base de plâtre projeté
Description : Enduit à base de plâtre projeté

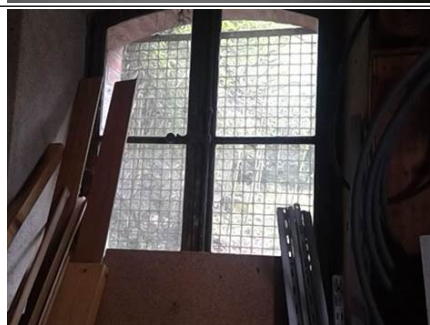
M012 : Partie à inspecter : Joint de mastic de vitrage | Description : Joint de mastic de vitrage.**Niveau : Rez de chaussée écurie**

Localisation	n° de sondage	Description	Echantillon	N° Echantillon	Photo
Garage	1	Identifiant : M012 Description : Joint de mastic de vitrage Résultat : Présence d'amiante	Oui Rez de chaussée écurie - Garage	P012

Photo n° PhA012
Localisation : Rez de chaussée écurie - Garage
Ouvrage : 2 - Parois verticales extérieures et Façades - Menuiseries extérieures
Partie d'ouvrage : Joint de mastic de vitrage
Description : Joint de mastic de vitrage

Il convient donc de veiller au maintien du bon état de conservation des matériaux et produits contenant de l'amiante afin de remédier au plus tôt aux situations d'usure anormale ou de dégradation.

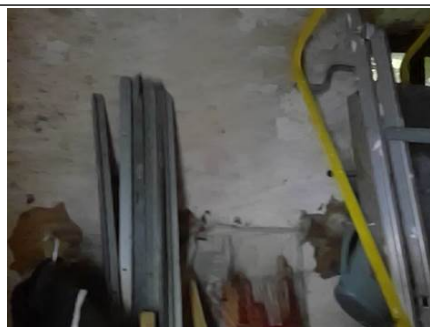
Photo n° PhA013

Localisation	n° de sondage	Description	Echantillon	N° Echantillon	Photo
Garage	1	Identifiant : M013 Description : Enduit à base de ciment lissé ou taloché Résultat : Absence d'amiante	Oui Rez de chaussée écurie - Garage	P013
