**RAPPORT D'INSPECTION TELEVISEE**  
**N° 20241104-ITV-NDV-1**

Commune : **20241104 INRAE Thonon**  
Adresse : **75 Bis Avenue de Corzent 74200 THONON LES BAINS**

Quartier ou complément : **site INRAE Centre de Thonon**  
Date de début d'inspection : **4 novembre 2024**  
Date de fin d'inspection : **5 novembre 2024**

Numéro de dossier : **20241104-ITV-NDV-1**      Numéro de devis : **D**  
Objectif de l'inspection : **Inspection de routine de l'état**  
Nom du réseau :  
Type de réseau : **Eaux pluviales et eaux usées**

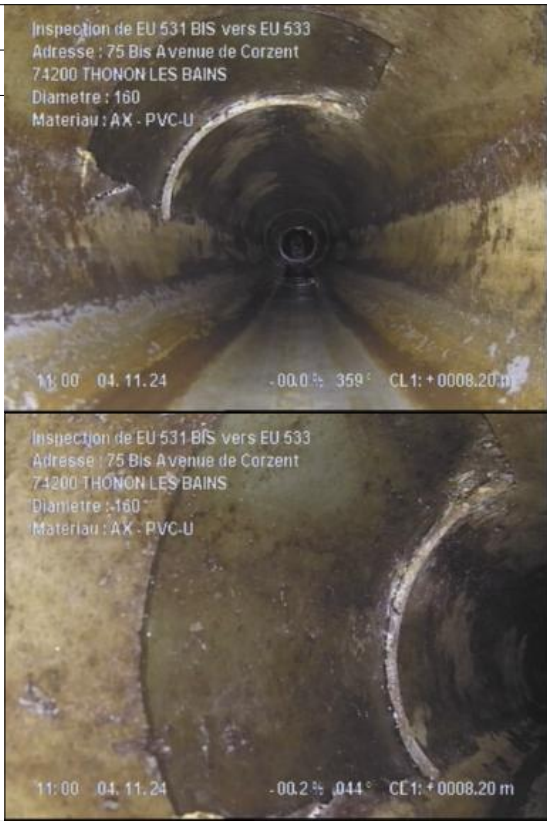
DISTANCE : 8.20 m	PHOTO : 10/11

GRAVITE : 1	VIDEO : 00:02:39	
OBSERVATIONS : BCBE - Réparation ponctuelle : trou réparé de 9h à 1h

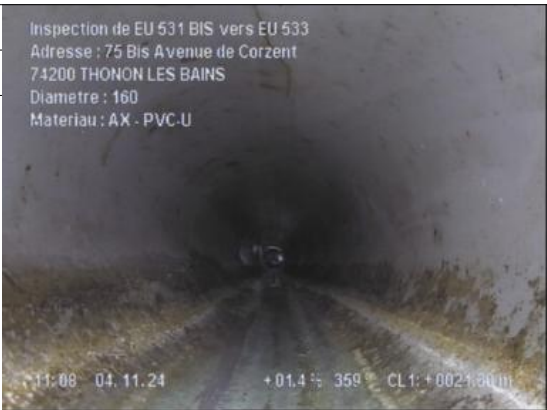
<div>11:08 04.11.24 +01.4 359 CL1: +0021.00 m</div>
GRAVITE : 3	VIDEO : 00:06:26	
OBSERVATIONS : BABCA - Fissure longitudinale ouverte à 12h - Largeur de 3mm		<div>Inspection de EU 531 BIS vers EU 533 Adresse : 75 Bis Avenue de Corzent 74200 THONON LES BAINS Diametre : 160 Matériau : AX - PVC-U</div>

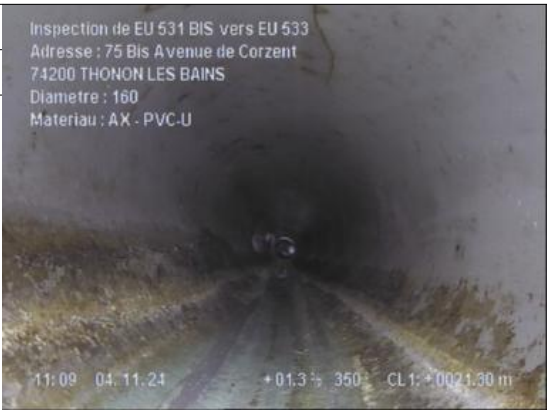
<div>11:09 04.11.24 +01.3 350 CL1: +0021.30 m</div>
GRAVITE : 3	VIDEO : 00:06:41	
OBSERVATIONS : BABCA - Fissure longitudinale ouverte à 8h - Largeur de 4mm		<div>Inspection de EU 531 BIS vers EU 533 Adresse : 75 Bis Avenue de Corzent 74200 THONON LES BAINS Diametre : 160 Matériau : AX - PVC-U</div>

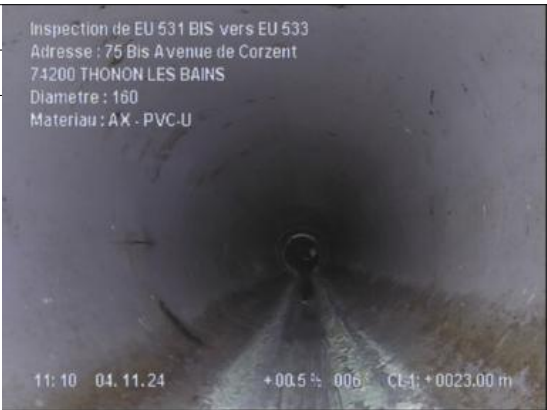
<div>11:10 04.11.24 +00.5% 006 CL1: +0023.00 m</div>
GRAVITE : 3	VIDEO : 00:07:10	
OBSERVATIONS : BABCA - Fissure longitudinale ouverte à 9h - Largeur de 3mm		<div>Inspection de EU 531 BIS vers EU 533 Adresse : 75 Bis Avenue de Corzent 74200 THONON LES BAINS Diametre : 160 Materiau : AX - PVC-U</div>

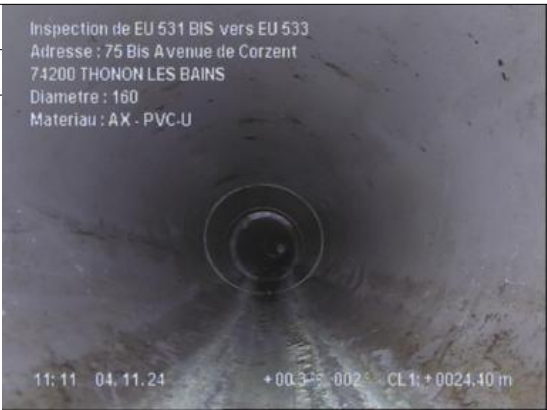
<div>11:11 04.11.24 +00.3% 002 CL1: +0024.40 m</div>
GRAVITE : 3	VIDEO : 00:07:40	
OBSERVATIONS : BABCA - Fissure longitudinale ouverte à 8h - Largeur de 3mm		<div>Inspection de EU 531 BIS vers EU 533 Adresse : 75 Bis Avenue de Corzent 74200 THONON LES BAINS Diametre : 160 Materiau : AX - PVC-U</div>

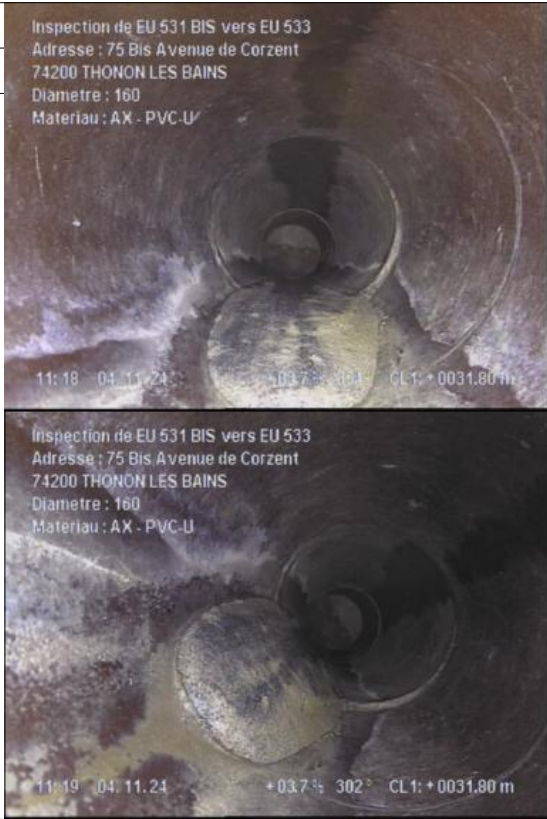
DISTANCE : 31.80 m	PHOTO : 40/41

GRAVITE : 2	VIDEO : 00:10:07	
OBSERVATIONS : <b>BBCC - Dépôt de matériau dur ou compacté de 5h à 7h - Epaisseur du dépôt 5%</b>

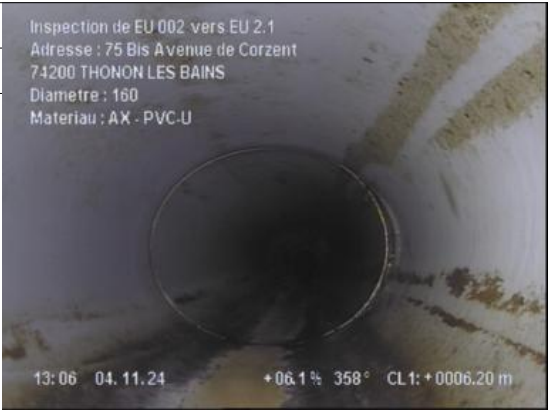
GRAVITE : <b>3</b>	VIDEO : <b>00:00:49</b>	
OBSERVATIONS : <b>BAAA - Assemblage - Réduction verticale de la section de la canalisation de 1 à 11h - Réduction de 9% - ovalisation de la canalisation</b>		<div>Ovalisation : <b>9 %</b> EU 002 vers EU 2.1</div> <div>Adresse : 75 Bis Avenue de Corzent</div> <div>74200 THONON LES BAINS</div> <div>Diametre : 160</div> <div>Materiau : AX - PVC-U</div>

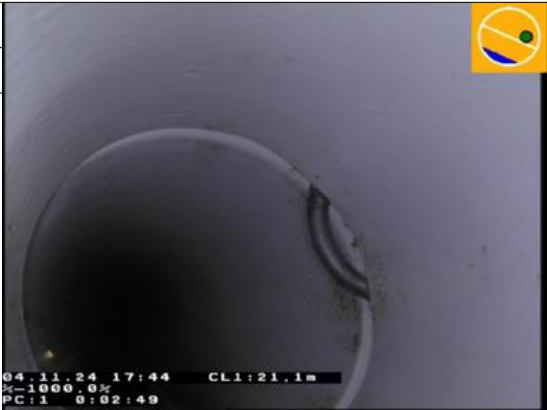
GRAVITE : <b>2</b>		VIDEO : <b>00:02:49</b>		
OBSERVATIONS : <b>BAIAB - Assemblage - Anneau d'étanchéité pénétrant et pendant au dessus d la ligne médiane horizontale mais non rompu à 2h</b>

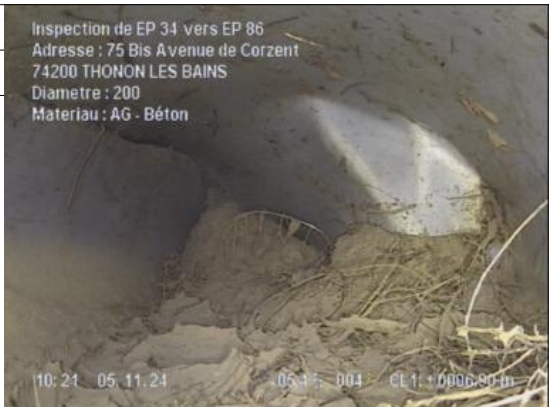
GRAVITE : 5	VIDEO : 00:02:21	
OBSERVATIONS : <b>BACA - Rupture de 12h à 12h</b> <b>BACC - Effondrement total de 12h à 12h</b>		<div>Inspection de EP 34 vers EP 86 Adresse : 75 Bis Avenue de Corzent 74200 THONON LES BAINS Diametre : 200 Materiau : AG - Béton</div>

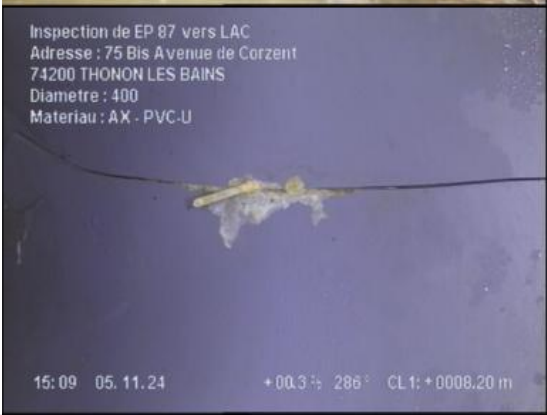
<div>15:09 05.11.24 +00.35 286° CL1: +0008.20 m</div>
GRAVITE : <b>3</b>	VIDEO : <b>00:00:00</b>

OBSERVATIONS :  
**BACA - Rupture à 12h - Longueur de 300mm**
