**Site de la station-service BP « Villevaudé »  
sis autoroute A104 à VILLEVAUDE (77)**

### **Caractérisation d'enrobés routiers (amiante et HAP)**

**Note HPC-F 1A/2.16.5698 o  
en date du 18 janvier 2017**

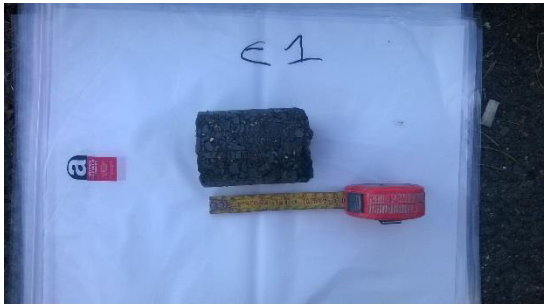
| E1 | | E5 | |

| Détails techniques sur la prestation et résultats (3/3) | | | | |
|---|---|---|---|---|
| | E1 | 11 | X | X |

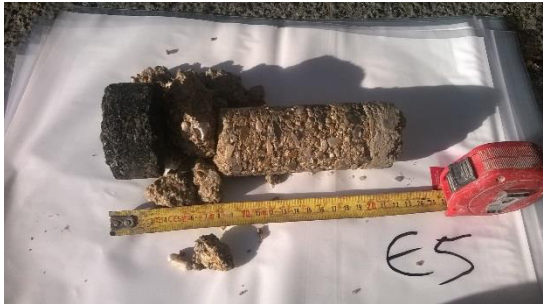
| Détails techniques sur la prestation et résultats (3/3) | | | | |
|---|---|---|---|---|
| | E5-1 | 4 | X | X |
| | E5-2 | 3 | X | X |

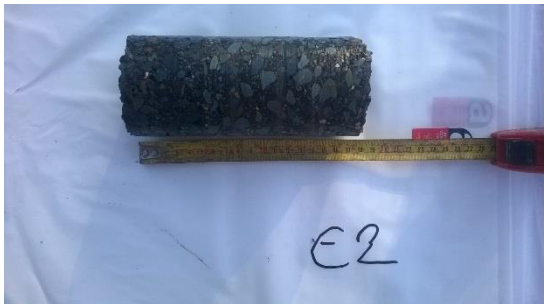
| E2 | | E6 | |

| Détails techniques sur la prestation et résultats (3/3) | | | | |
|---|---|---|---|---|
| | E2-1 | 6 | X | X |
| | E2-2 | 11 | X | X |

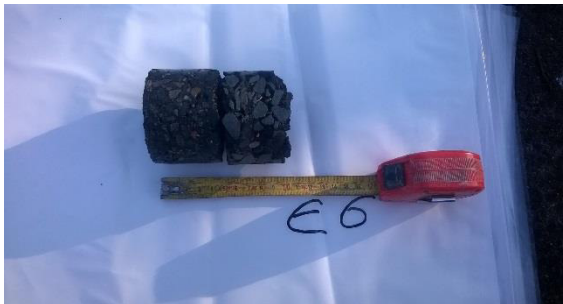
| Détails techniques sur la prestation et résultats (3/3) | | | | |
|---|---|---|---|---|
| | E6-1 | 5 | X | X |
| | E6-2 | 6 | X | X |

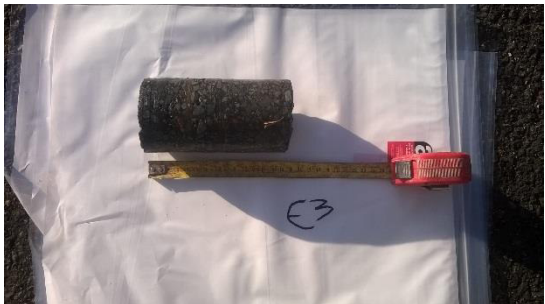
| E3 | | E7 | |

| Détails techniques sur la prestation et résultats (3/3) | | | | |
|---|---|---|---|---|
| | E3-1 | 2,5 | X | X |
| | E3-2 | 11,5 | X | X |

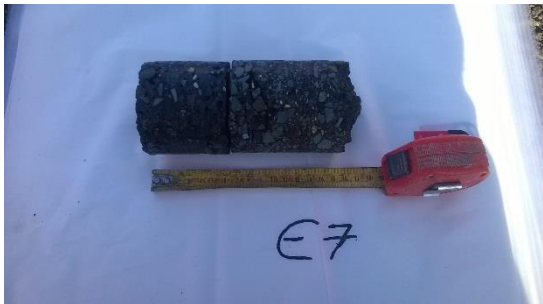
| Détails techniques sur la prestation et résultats (3/3) | | | | |
|---|---|---|---|---|
| | E7-1 | 6 | X | |
| | E7-2 | 9 | X | |

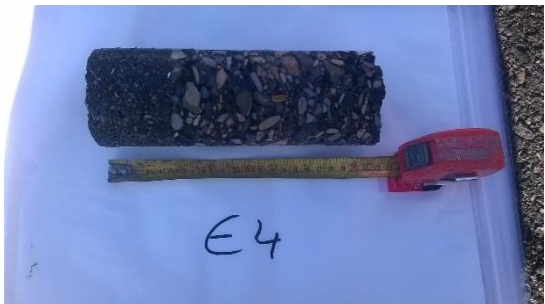
| E4 | | E8 | |

| Détails techniques sur la prestation et résultats (3/3) | | | | |
|---|---|---|---|---|
| | E4-1 | 6 | X | X |
| | E4-2 | 15 | X | X |

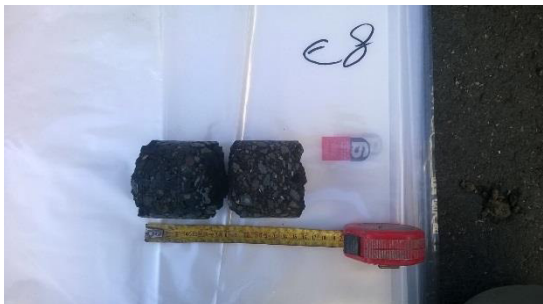
| Détails techniques sur la prestation et résultats (3/3) | | | | |
|---|---|---|---|---|
| | E8-1 | 6 | X | X |
| | E8-2 | 9 | X | X |

| | | E9 | Pas de photographie (identique à E8) |
