## RAPPORT D'INSPECTION TELEVISEE N° 2501235-IT

Commune : **REIMS**  
Adresse : **Place Myron Herrick**

Client : **Ministère de la Justice**

Numéro de dossier : **2501235-IT**  
Objectif de l'inspection : **Inspection de routine de l'état**  
Nom du réseau : **Réseau sous dallage**  
Type de réseau : **Eaux pluviales et eaux usées**

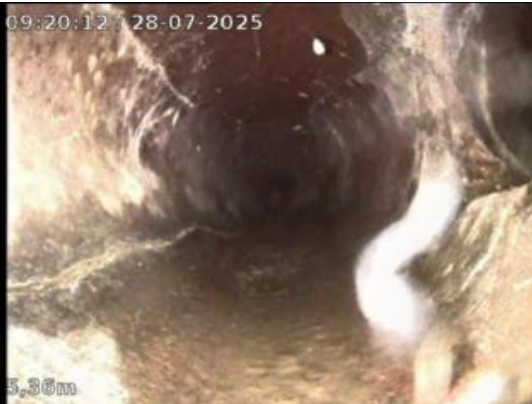
DISTANCE : <b>5.36 m</b>	PHOTO : <b>5</b>

OBSERVATIONS : <b>BCAAA - Raccordement par culotte - Ouvert à 2h - AV2</b>

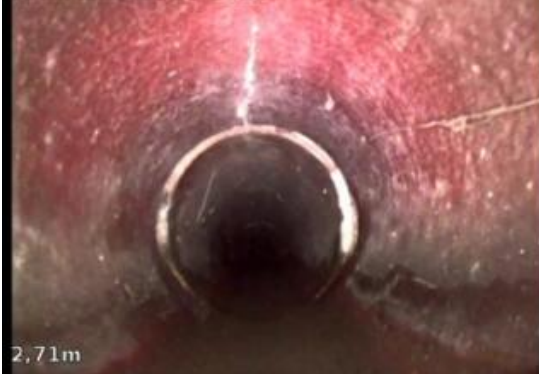
**OBSERVATIONS :**
**BABBA - Fissure longitudinale fermée à 12h**

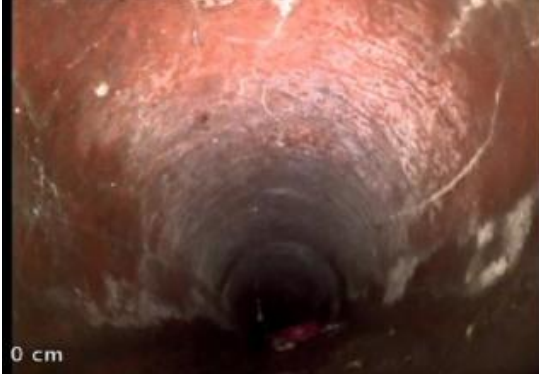
**OBSERVATIONS :**
**BABBA - Fissure longitudinale fermée à 2h - Sur 20cm**

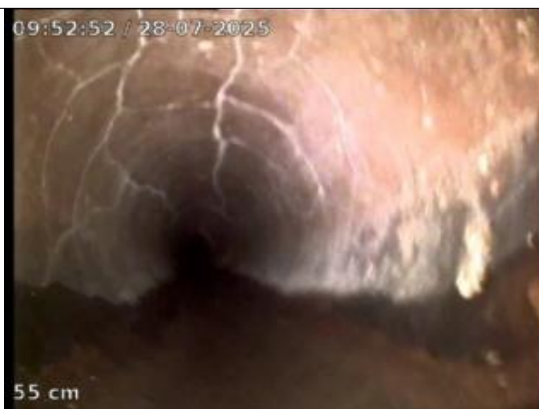
DISTANCE : 0.49 m

**OBSERVATIONS :**
**BABBC - Début : Fissure complexe fermée à 12h**

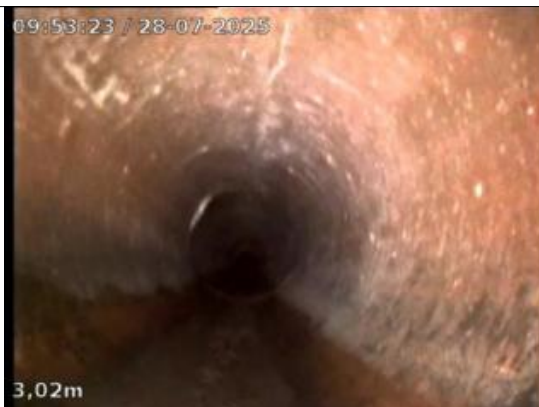
DISTANCE : 3.02 m

**OBSERVATIONS :**
**BABBC - Fin : Fissure complexe fermée à 12h**

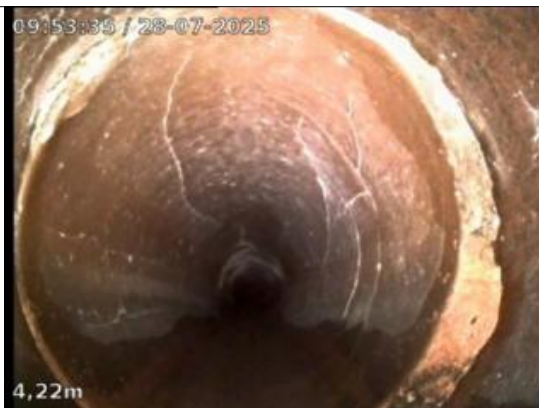
**DISTANCE : 4.22 m**
**PHOTO : 44**
**OBSERVATIONS :**
**BAJB - Assemblage - Décentrage (radial) de 1h à 8h - sur plusieurs emboitements**

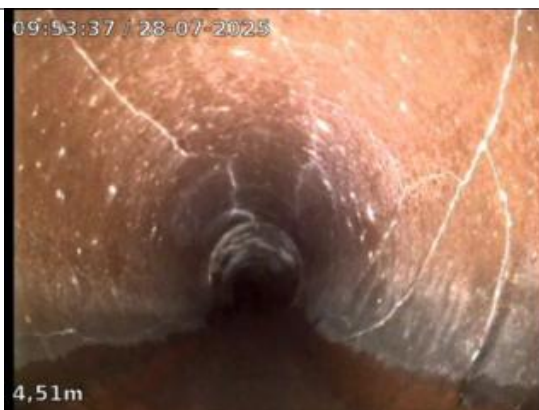
**DISTANCE : 4.52 m**
**PHOTO : 45**
**OBSERVATIONS :**
**BABBC - Début : Fissure complexe fermée**

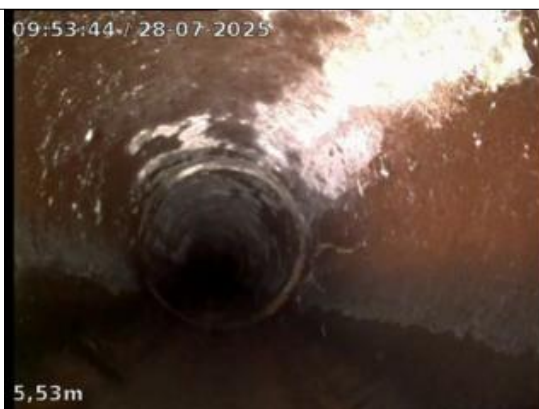
**DISTANCE : 5.53 m**
**PHOTO : 46**
**OBSERVATIONS :**
**BABBC - Fin : Fissure complexe fermée**

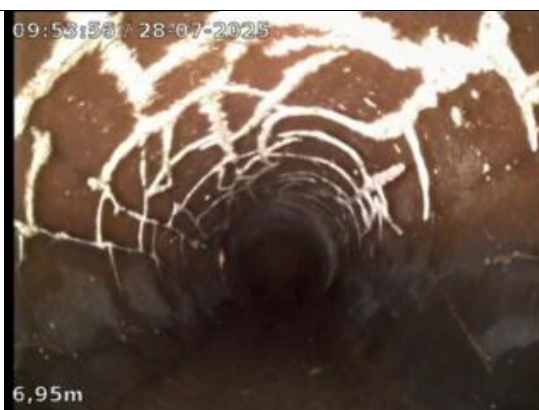
**DISTANCE : 6.95 m**
**PHOTO : 47**
**OBSERVATIONS :**
**BABBC - Fissure complexe fermée**

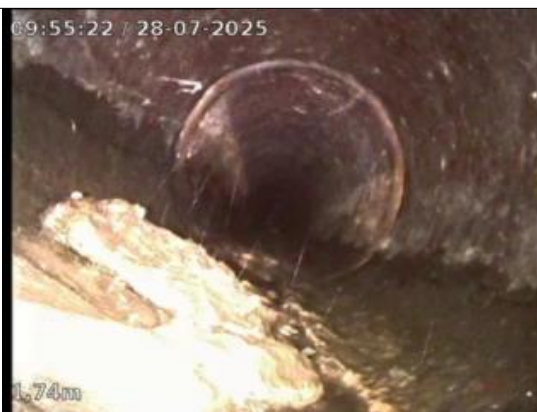
DISTANCE : 1.74 m

**OBSERVATIONS :**
**BBCA - Début : Dépôt de matériau fin - Epaisseur du dépôt de 15%**

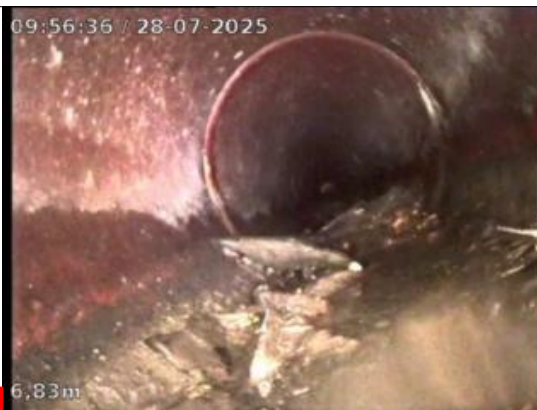
PHOTO : **53**
**OBSERVATIONS :**
**BDCA- - Inspection abandonnée à cause d'une obstruction - Reprise de l'inspection dans le sens inverse**
**BDB - Remarque générale - Fin de l'inspection**

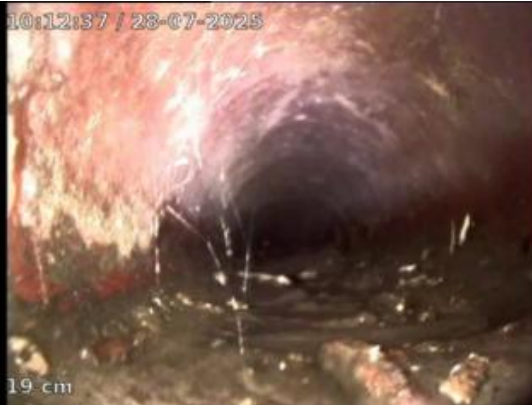
DISTANCE : <b>0.19 m</b>	PHOTO : <b>55</b>

OBSERVATIONS : <b>BBCA - Début : Dépôt de matériau fin - Epaisseur du dépôt de 40%</b>

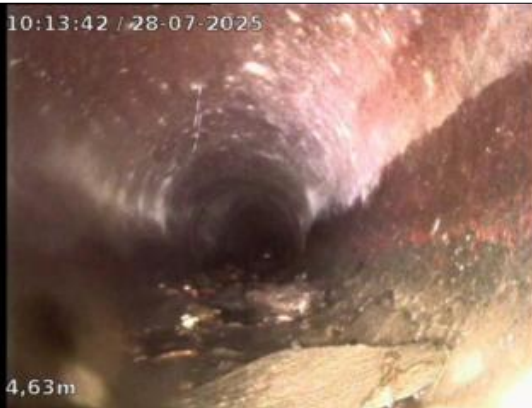
DISTANCE : <b>4.63 m</b>	PHOTO : <b>56</b>

OBSERVATIONS : <b>BBCA - Fin : Dépôt de matériau fin - Epaisseur du dépôt de 40%</b> <b>BDCZC - Inspection abandonnée, inspection de la conduite totale terminée suite à une inspection partielle précédente - contre sens atteint</b> <b>BDB - Remarque générale - Fin de l'inspection</b>		
<b>ABANDON INSPECTION</b>

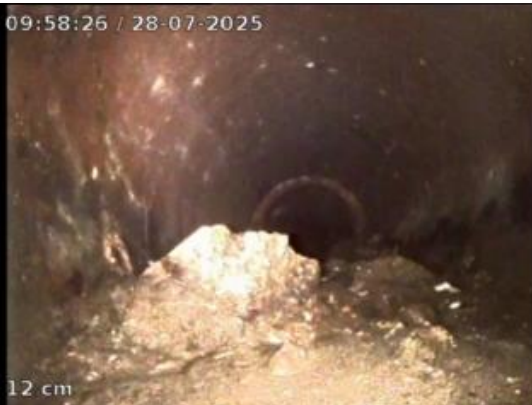
DISTANCE : <b>0.13 m</b>	PHOTO : <b>58</b>

OBSERVATIONS : <b>BBCA - Début : Dépôt de matériau fin - Epaisseur du dépôt de 25%</b>

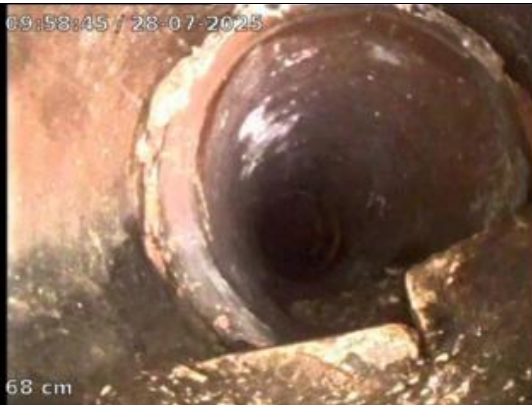
DISTANCE : <b>0.68 m</b>	PHOTO : <b>60</b>

OBSERVATIONS : <b>BAJB - Assemblage - Décentrage (radial) de 6h à 12h</b>

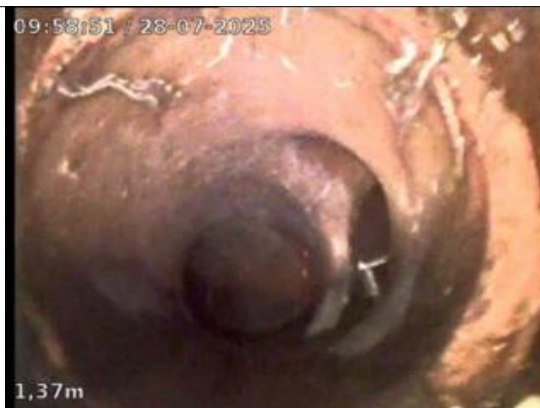
**DISTANCE : 1.37 m**
**PHOTO : 61**
**OBSERVATIONS :**
**BAJB - Assemblage - Décentrage (radial) de 10h à 6h**  
**BCAAA - Raccordement par culotte - Ouvert à 3h - DT5**

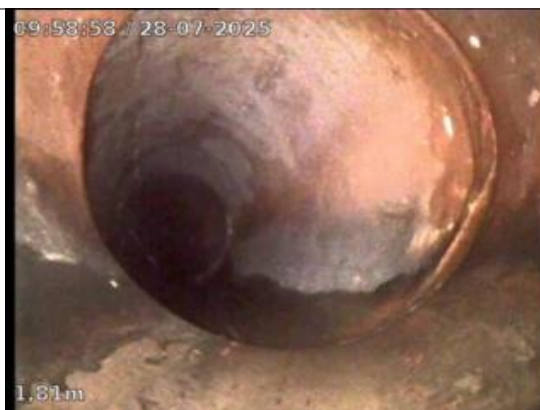
**DISTANCE : 1.81 m**
**PHOTO : 62**
**OBSERVATIONS :**
**BAJC - Assemblage - Déviation angulaire - angle de 10° - vers la gauche**

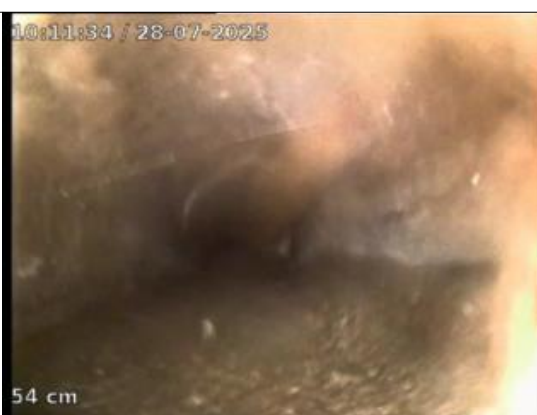
DISTANCE : <b>0.50 m</b>	PHOTO : <b>66</b>

OBSERVATIONS : <b>BBCA - Dépôt de matériau fin - Epaisseur du dépôt de 20%</b>

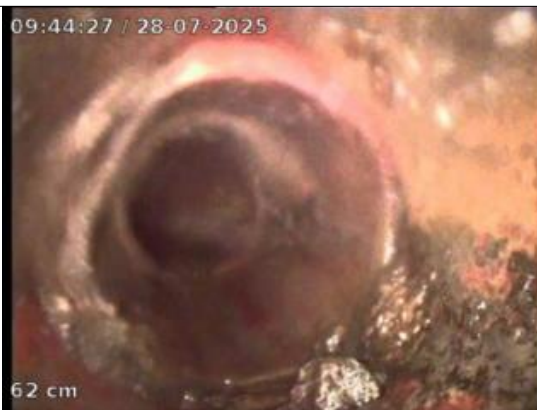
DISTANCE : **0.62 m**

PHOTO : **74**
**OBSERVATIONS :**
**BAJB - Assemblage - Décentrage (radial)**

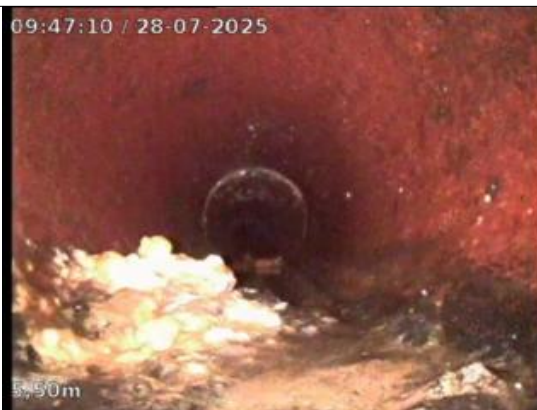
**DISTANCE : 5.49 m**
**PHOTO : 80**
**OBSERVATIONS :**
**BBCB - Dépôt de matériau grossier - Epaisseur du dépôt de 15%**

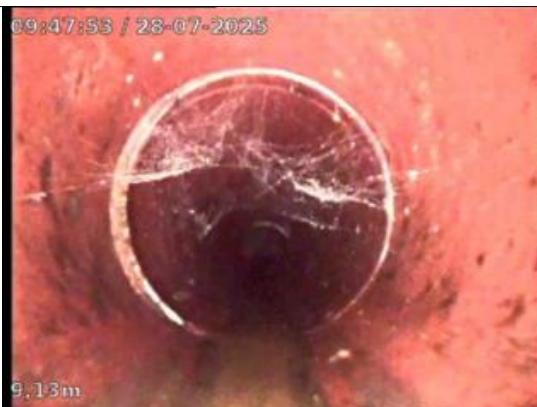
**DISTANCE : 9.13 m**
**PHOTO : 81**
**OBSERVATIONS :**
**BAJB - Assemblage - Décentrage (radial) de 7h à 12h**
