Rapport de repérage des matériaux et produits contenant de l'amiante avant réalisation de travaux dans un immeuble bâti

Nom du site : Palais de Justice de REIMS - AMIANTE

PATIO 1 - ENTRESOL
Place Myron Herrick
51100 REIMS

Référence du rapport : 20035403/S3.1.7.R

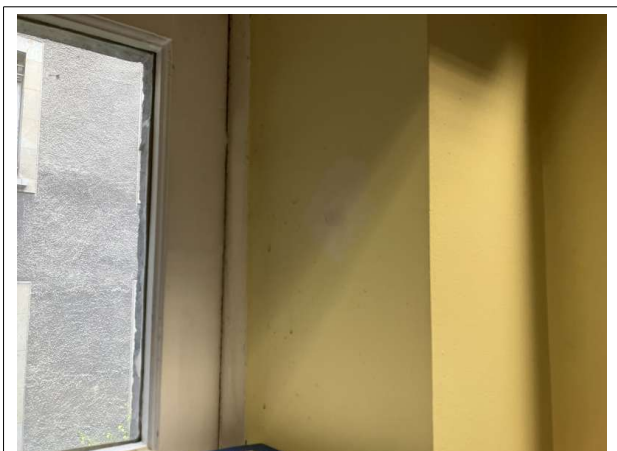
Prélèvement - P83 : Patio 1 / Entresol / Façade Ouest / Local
107/109/112 - Enduit- (Absence d'amiante)

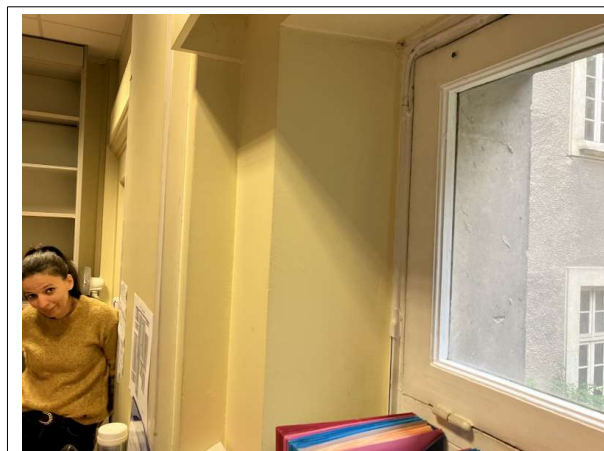
Prélèvement - P84 : Patio 1 / Entresol / Façade Ouest / Local
107/109/112 - Enduit- (Absence d'amiante)

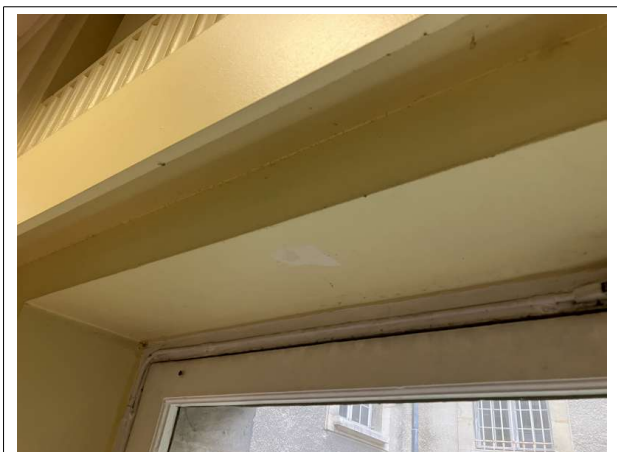
Prélèvement - P85 : Patio 1 / Entresol / Façade Ouest / Local
107/109/112 - Enduit- (Absence d'amiante)

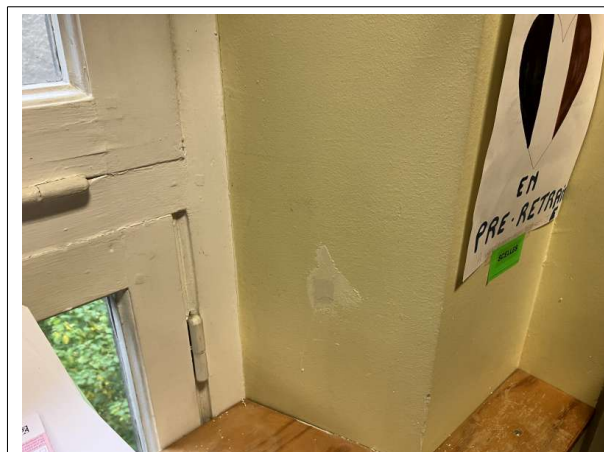
Prélèvement - P86 : Patio 1 / Entresol / Façade Ouest / Local
107/109/112 - Enduit- (Absence d'amiante)

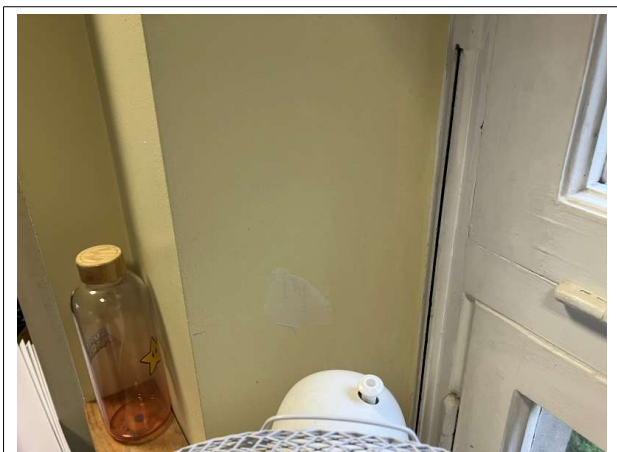
Prélèvement - P87 : Patio 1 / Entresol / Façade Ouest / Local
107/109/112 - Enduit- (Absence d'amiante)

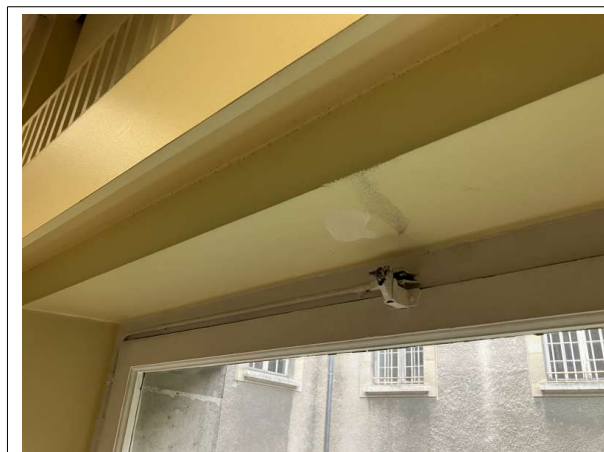
Prélèvement - P88 : Patio 1 / Entresol / Façade Ouest / Local
107/109/112 - Enduit- (Absence d'amiante)

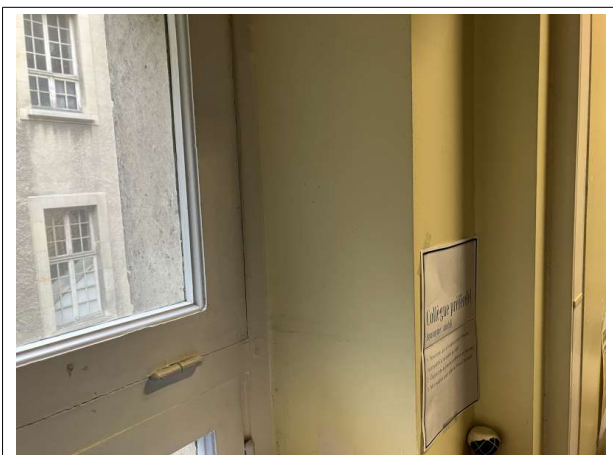
Localisation	Ouvrage	Matériau ou produit	Description	N° Prél.	Critère de décision	Sondage / Observation	Présence d'amiante
Patio 1 / Entresol / Façade Ouest / Local 107/109/112	Mur	Enduit	Embrasure droite	P83	Résultat d'analyse	Fenêtre 1	NON
Patio 1 / Entresol / Façade Ouest / Local 107/109/112	Mur	Enduit	Embrasure gauche	P84	Résultat d'analyse	Fenêtre 1	NON
Patio 1 / Entresol / Façade Ouest / Local 107/109/112	Plafond	Enduit	Linteau	P85	Résultat d'analyse	Fenêtre 1	NON
Patio 1 / Entresol / Façade Ouest / Local 107/109/112	Mur	Enduit	Embrasure droite	P86	Résultat d'analyse	Fenêtre 2	NON
Patio 1 / Entresol / Façade Ouest / Local 107/109/112	Mur	Enduit	Embrasure gauche	P87	Résultat d'analyse	Fenêtre 2	NON
Patio 1 / Entresol / Façade Ouest / Local 107/109/112	Plafond	Enduit	Linteau	P88	Résultat d'analyse	Fenêtre 2	NON
Patio 1 / Entresol / Façade Ouest / Local 107/109/112	Mur	Enduit	Embrasure droite	P89	Résultat d'analyse	Fenêtre 3	NON

Prélèvement - P89 : Patio 1 / Entresol / Façade Ouest / Local
107/109/112 - Enduit- (Absence d'amiante)

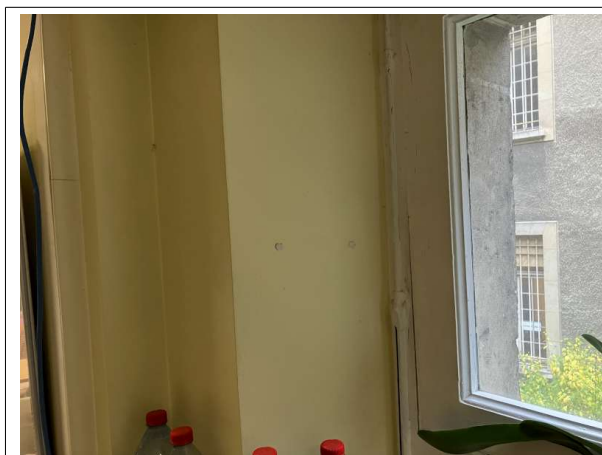
Patio 1 / Entresol / Façade Ouest / Local 107/109/112	Mur	Enduit	Embrasure gauche	P90	Résultat d'analyse	Fenêtre 3	NON
Patio 1 / Entresol / Façade Ouest / Local 107/109/112	Plafond	Enduit	Linteau	P91	Résultat d'analyse	Fenêtre 3	NON
Patio 1 / Entresol / Façade Ouest / Local 107/109/112	Mur	Enduit	Embrasure droite	P92	Résultat d'analyse	Fenêtre 4	NON
Patio 1 / Entresol / Façade Ouest / Local 107/109/112	Mur	Enduit	Embrasure gauche	P93	Résultat d'analyse	Fenêtre 4	NON
Patio 1 / Entresol / Façade Ouest / Local 107/109/112	Plafond	Enduit	Linteau	P94	Résultat d'analyse	Fenêtre 4	NON
Patio 1 / Entresol / Façade Ouest / Local 107/109/112	Mur	Enduit	Embrasure droite	P95	Résultat d'analyse	Fenêtre 5	NON
Patio 1 / Entresol / Façade Ouest / Local 107/109/112	Mur	Enduit	Embrasure gauche	P96	Résultat d'analyse	Fenêtre 5	NON
Patio 1 / Entresol / Façade Ouest / Local 107/109/112	Plafond	Enduit	Linteau	P97	Résultat d'analyse	Fenêtre 5	NON

Prélèvement - P90 : Patio 1 / Entresol / Façade Ouest / Local
107/109/112 - Enduit- (Absence d'amiante)

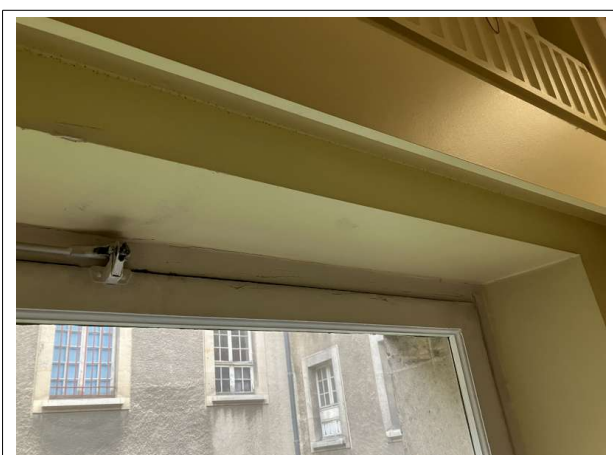
Prélèvement - P91 : Patio 1 / Entresol / Façade Ouest / Local
107/109/112 - Enduit- (Absence d'amiante)

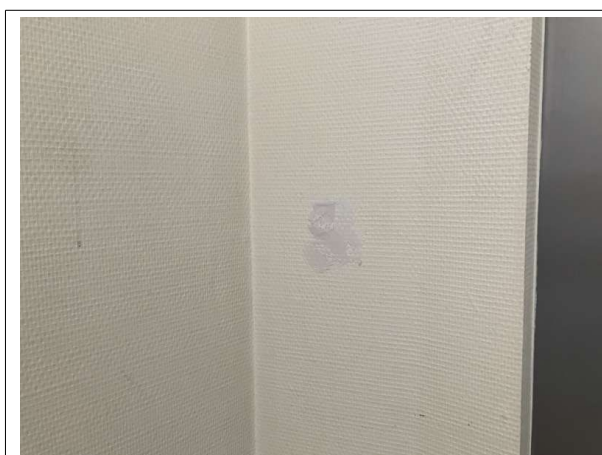
Prélèvement - P212 : Patio 1 / Entresol / Façade Sud /
Circulation - Enduit- (Absence d'amiante)

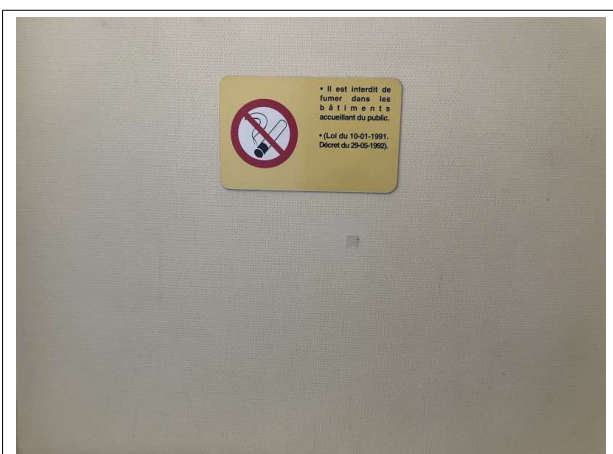
Prélèvement - P213 : Patio 1 / Entresol / Façade Sud /
Circulation - Enduit- (Absence d'amiante)

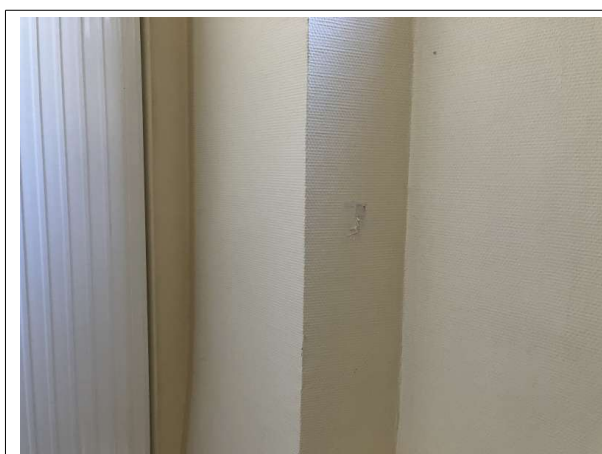
Prélèvement - P214 : Patio 1 / Entresol / Façade Sud /
Circulation - Enduit- (Absence d'amiante)

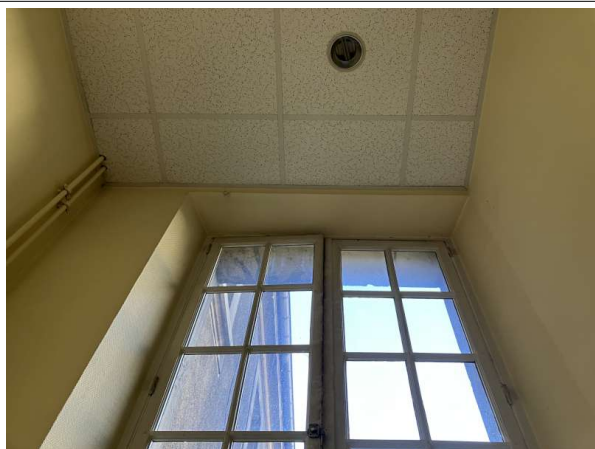
Prélèvement - P215 : Patio 1 / Entresol / Façade Sud /
Circulation - Enduit- (Absence d'amiante)

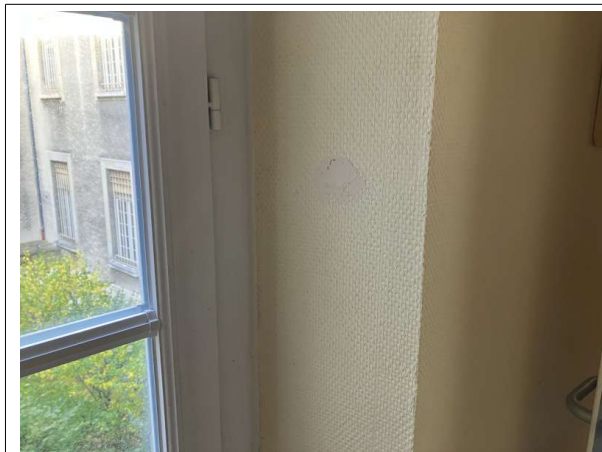
Prélèvement - P216 : Patio 1 / Entresol / Façade Sud /
Circulation - Enduit- (Absence d'amiante)

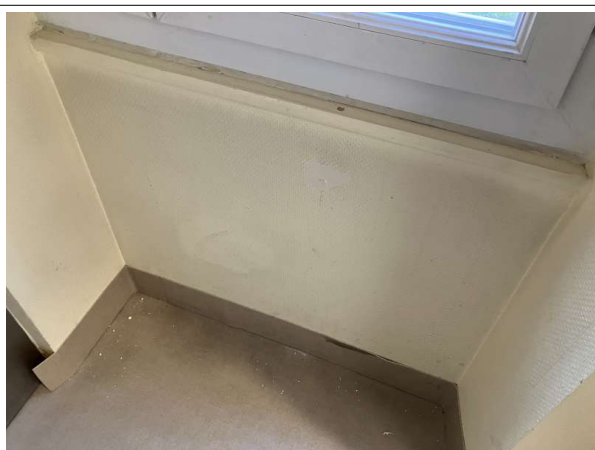
Prélèvement - P217 : Patio 1 / Entresol / Façade Sud /
Circulation - Enduit- (Absence d'amiante)

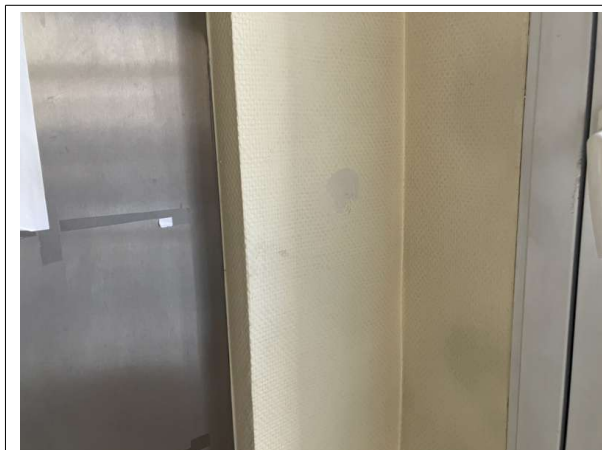
Prélèvement - P218 : Patio 1 / Entresol / Façade Sud /
Circulation - Enduit- (Absence d'amiante)

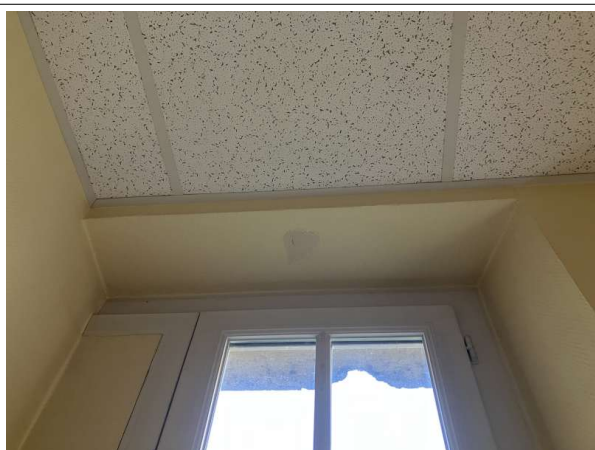
Localisation	Ouvrage	Matériau ou produit	Description	N° Prél.	Critère de décision	Sondage / Observation	Présence d'amiante
Patio 1 / Entresol / Façade Sud / Circulation	Mur	Enduit	Embrasure droite	P212	Résultat d'analyse	Fenêtre 1	NON
Patio 1 / Entresol / Façade Sud / Circulation	Mur	Enduit	Allège	P213	Résultat d'analyse	Fenêtre 1	NON
Patio 1 / Entresol / Façade Sud / Circulation	Mur	Enduit	Embrasure gauche	P214	Résultat d'analyse	Fenêtre 1	NON
Patio 1 / Entresol / Façade Sud / Circulation	Plafond	Enduit	Linteau	P215	Résultat d'analyse	Fenêtre 1	NON
Patio 1 / Entresol / Façade Sud / Circulation	Mur	Enduit	Embrasure droite	P216	Résultat d'analyse	Fenêtre 2	NON
Patio 1 / Entresol / Façade Sud / Circulation	Mur	Enduit	Allège	P217	Résultat d'analyse	Fenêtre 2	NON
Patio 1 / Entresol / Façade Sud / Circulation	Mur	Enduit	Embrasure gauche	P218	Résultat d'analyse	Fenêtre 2	NON
Patio 1 / Entresol / Façade Sud / Circulation	Plafond	Enduit	Linteau	P219	Résultat d'analyse	Fenêtre 2	NON

Prélèvement - P219 : Patio 1 / Entresol / Façade Sud /
Circulation - Enduit- (Absence d'amiante)

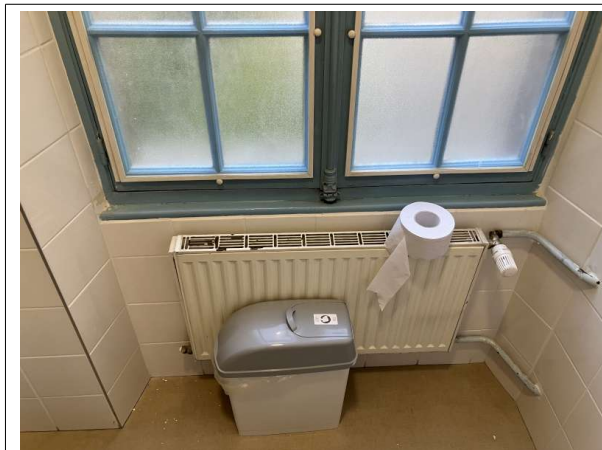
Patio 1 / Entresol / Façade Sud / Circulation	Revêtement du mur	Colle de faïence	Embrasure droite/Allège/Embrasure gauche	P220	Résultat d'analyse	Fenêtre 3	NON
Patio 1 / Entresol / Façade Sud / Circulation	Plafond	Enduit	Linteau	P221	Résultat d'analyse	Fenêtre 3	NON
Patio 1 / Entresol / Façade Sud / Circulation	Mur	Enduit	Embrasure droite	P222	Résultat d'analyse	Fenêtre 4	NON
Patio 1 / Entresol / Façade Sud / Circulation	Mur	Enduit	Allège	P223	Résultat d'analyse	Fenêtre 4	NON
Patio 1 / Entresol / Façade Sud / Circulation	Mur	Enduit	Embrasure gauche	P224	Résultat d'analyse	Fenêtre 4	NON
Patio 1 / Entresol / Façade Sud / Circulation	Plafond	Enduit	Linteau	P225	Résultat d'analyse	Fenêtre 4	NON

Prélèvement - P220 : Patio 1 / Entresol / Façade Sud /
Circulation - Colle de faïence- (Absence d'amiante)

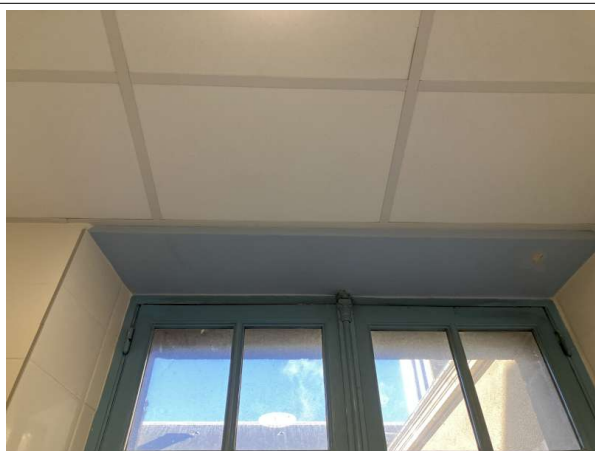
Prélèvement - P221 : Patio 1 / Entresol / Façade Sud /
Circulation - Enduit- (Absence d'amiante)

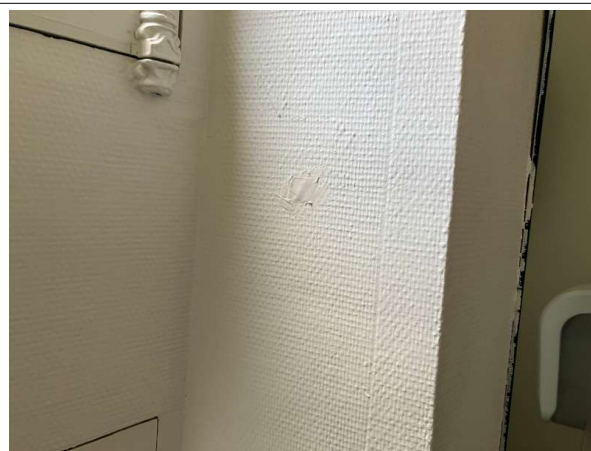
Prélèvement - P222 : Patio 1 / Entresol / Façade Sud /
Circulation - Enduit- (Absence d'amiante)

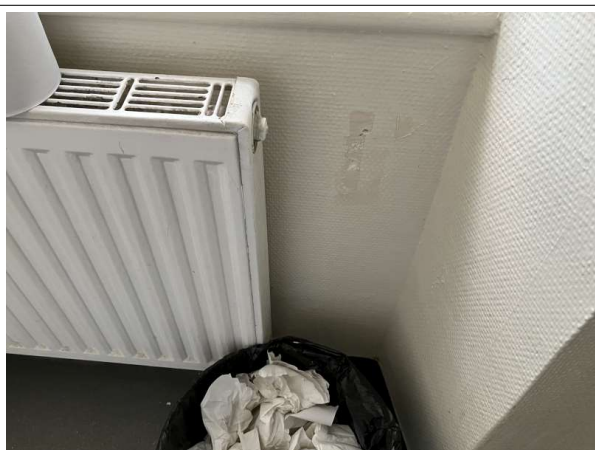
Prélèvement - P223 : Patio 1 / Entresol / Façade Sud /
Circulation - Enduit- (Absence d'amiante)

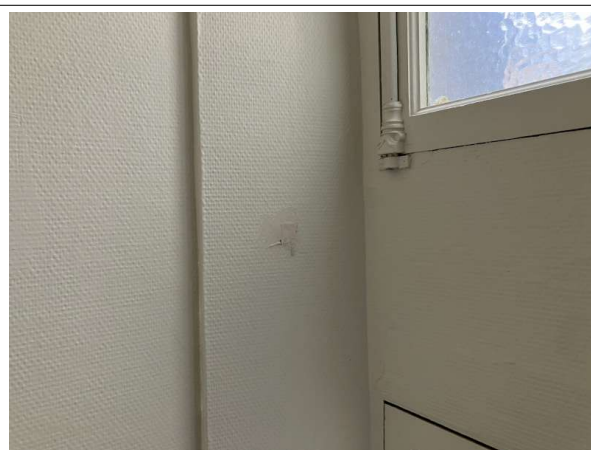
Prélèvement - P224 : Patio 1 / Entresol / Façade Sud /
Circulation - Enduit- (Absence d'amiante)

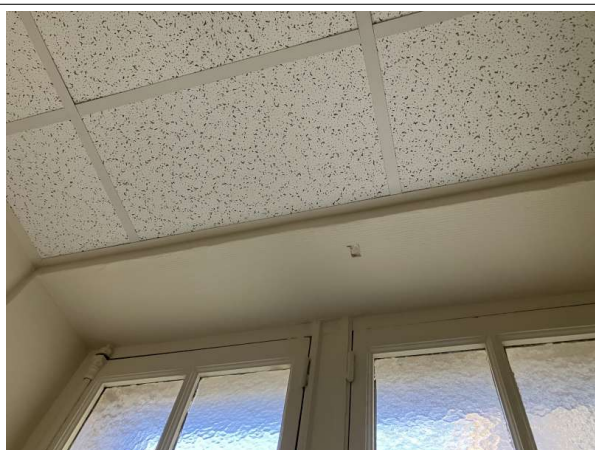
Prélèvement - P225 : Patio 1 / Entresol / Façade Sud /
Circulation - Enduit- (Absence d'amiante)

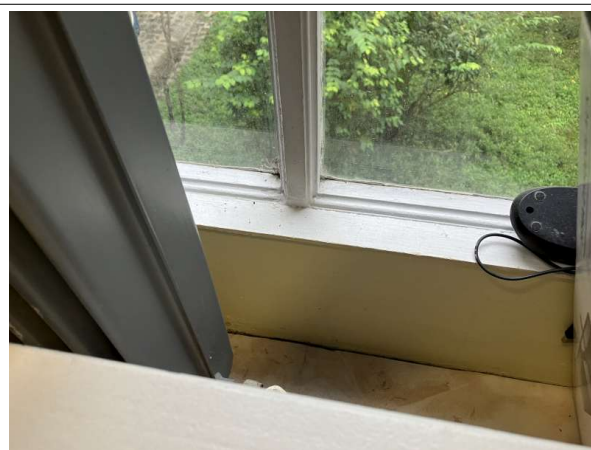
Déclaré - : Patio 1 / Entresol / Façade Ouest / Local
107/109/112 - Plaque- (Absence d'amiante)

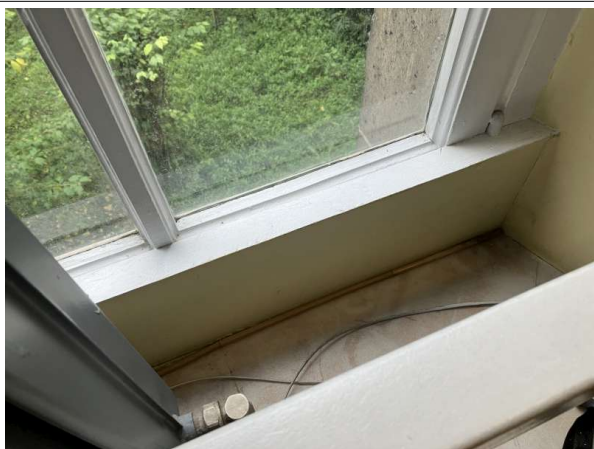
Déclaré - : Patio 1 / Entresol / Façade Ouest / Local
107/109/112 - Plaque- (Absence d'amiante)

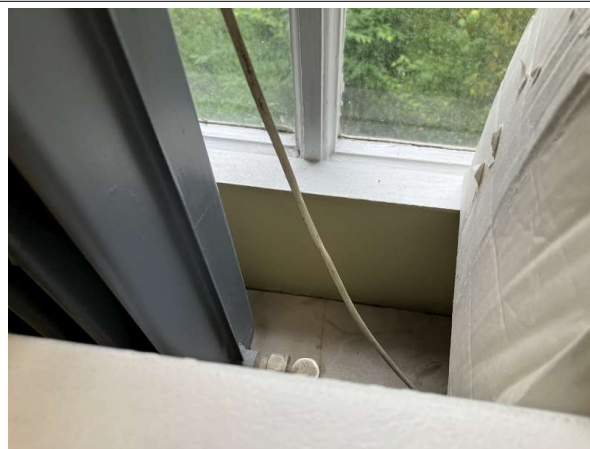
Déclaré - : Patio 1 / Entresol / Façade Ouest / Local
107/109/112 - Plaque- (Absence d'amiante)
