**Rapport de repérage des matériaux et produits contenant de l'amiante avant réalisation de travaux dans un immeuble bâti**

**Nom du site :** Palais de Justice de REIMS - AMIANTE

PATIO 2 - R+1  
Place Myron Herrick  
51100 REIMS

**Référence du rapport :** 20035403/S3.1.6.rev1.R

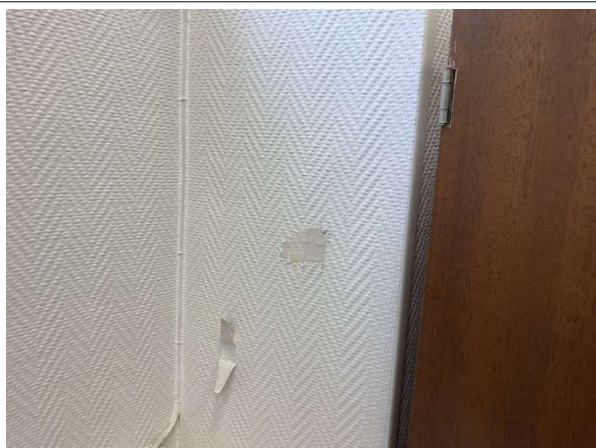
Prélèvement - P114 : Patio 2 / R+1 / Façade Ouest / Local 170  
- Enduit- (Absence d'amiante)

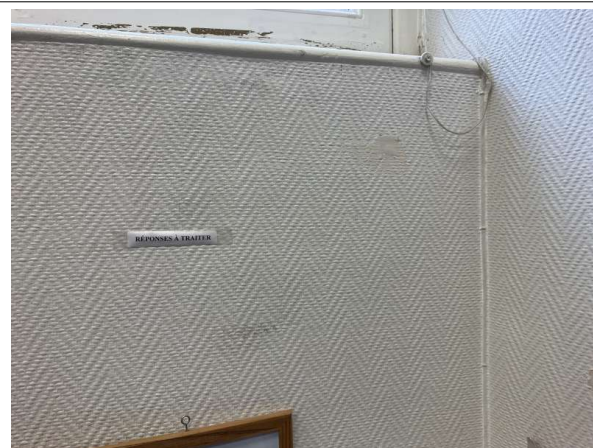
Prélèvement - P115 : Patio 2 / R+1 / Façade Ouest / Local 170  
- Enduit- (Absence d'amiante)

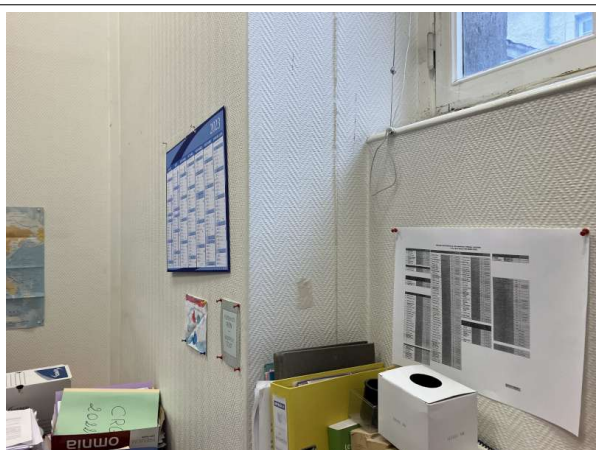
Prélèvement - P116 : Patio 2 / R+1 / Façade Ouest / Local 170  
- Enduit- (Absence d'amiante)

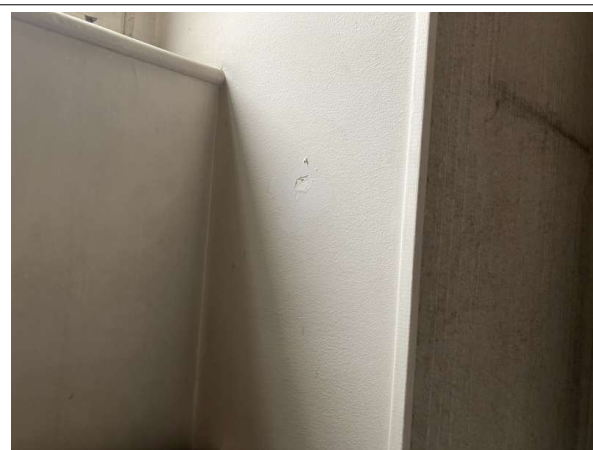
Prélèvement - P117 : Patio 2 / R+1 / Façade Ouest / Local 169  
- Enduit- (Absence d'amiante)

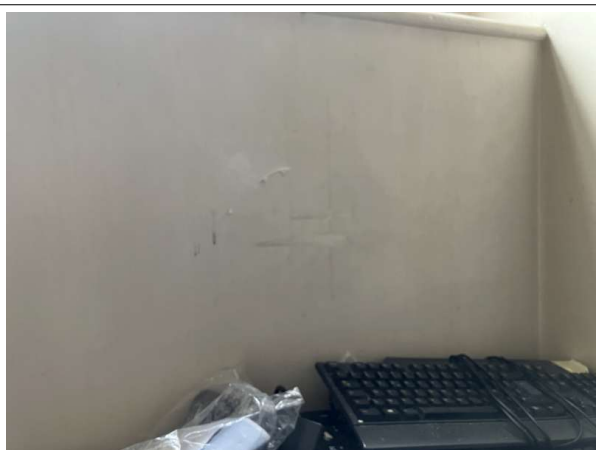
Prélèvement - P118 : Patio 2 / R+1 / Façade Ouest / Local 169  
- Enduit- (Absence d'amiante)

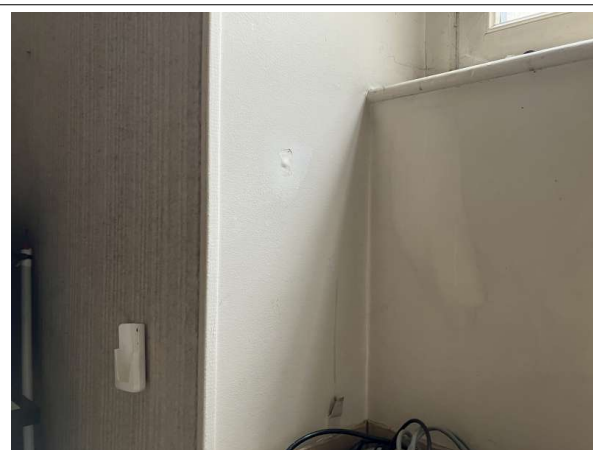
Prélèvement - P119 : Patio 2 / R+1 / Façade Ouest / Local 169  
- Enduit- (Absence d'amiante)

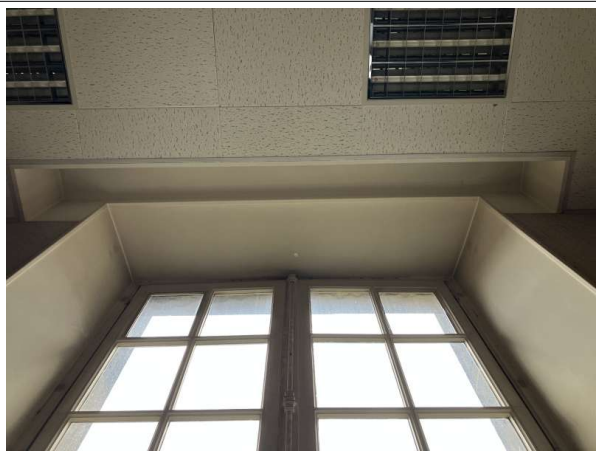
Prélèvement - P120 : Patio 2 / R+1 / Façade Ouest / Local 169  
- Enduit- (Absence d'amiante)

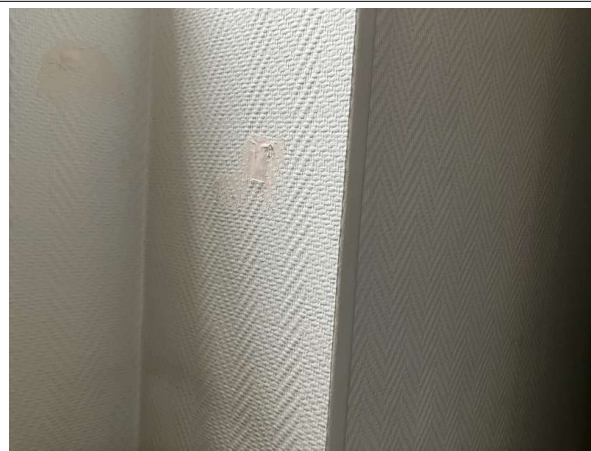
Prélèvement - P121 : Patio 2 / R+1 / Façade Ouest / Local 171  
- Enduit- (Absence d'amiante)

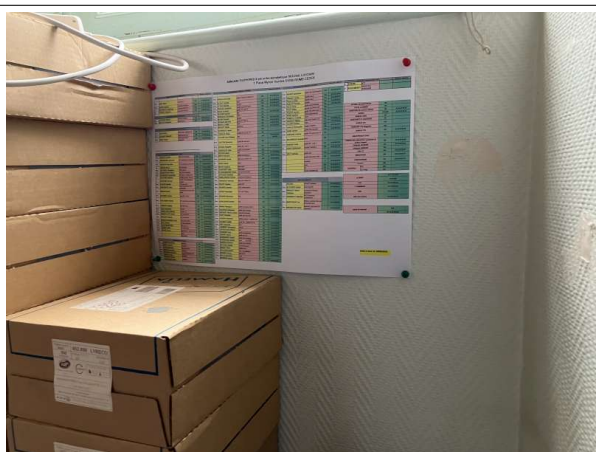
Prélèvement - P122 : Patio 2 / R+1 / Façade Ouest / Local 171  
- Enduit- (Absence d'amiante)

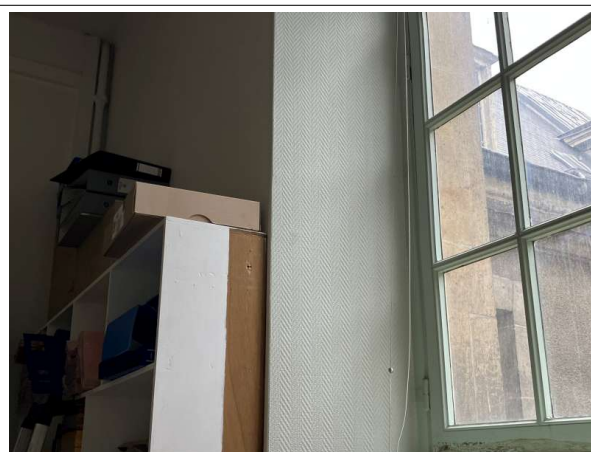
Prélèvement - P123 : Patio 2 / R+1 / Façade Ouest / Local 171  
- Enduit- (Absence d'amiante)

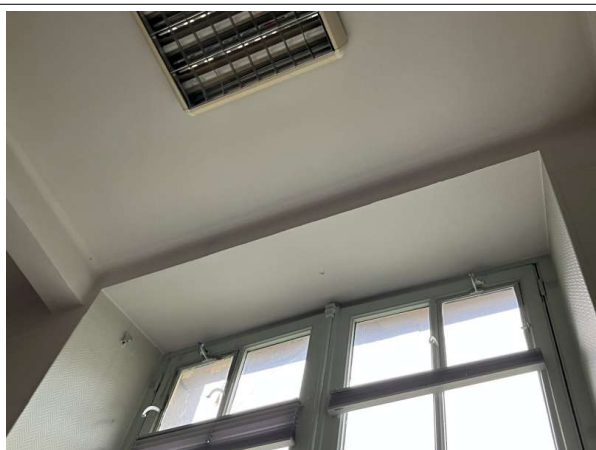
Prélèvement - P124 : Patio 2 / R+1 / Façade Ouest / Local 171  
- Enduit- (Absence d'amiante)

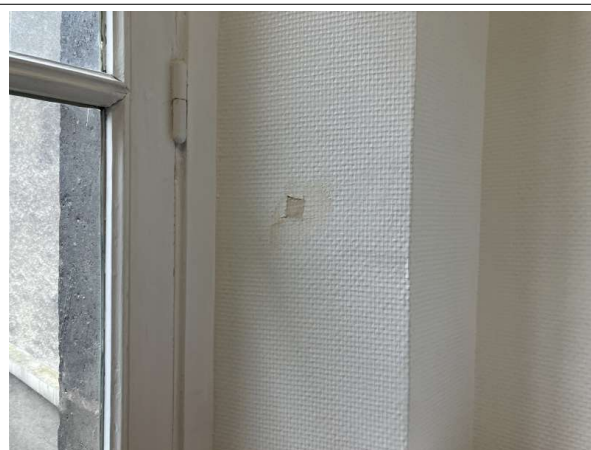
Prélèvement - P125 : Patio 2 / R+1 / Façade Nord / Local 172 -  
Enduit- (Absence d'amiante)

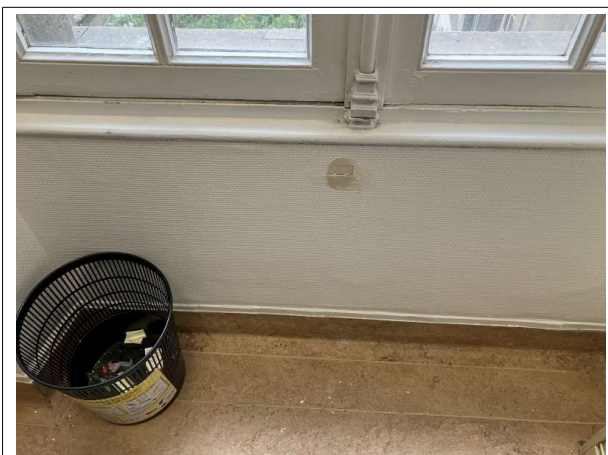
Prélèvement - P126 : Patio 2 / R+1 / Façade Nord / Local 172 -  
Enduit- (Absence d'amiante)

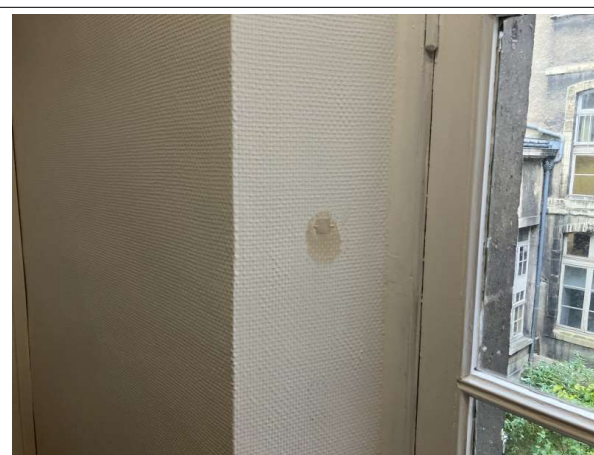
Prélèvement - P127 : Patio 2 / R+1 / Façade Nord / Local 172 -  
Enduit- (Absence d'amiante)

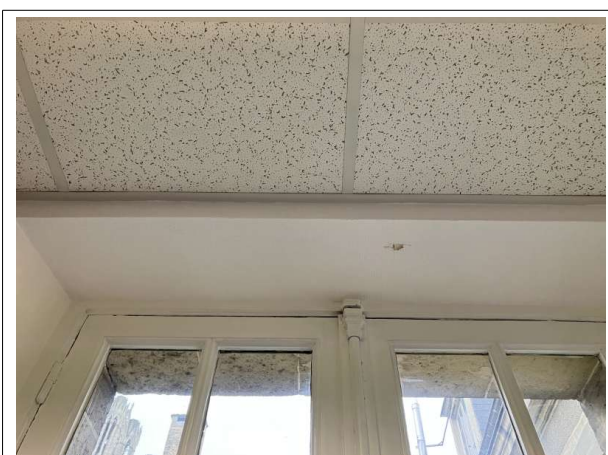
Prélèvement - P128 : Patio 2 / R+1 / Façade Nord / Local 172 -  
Enduit- (Absence d'amiante)

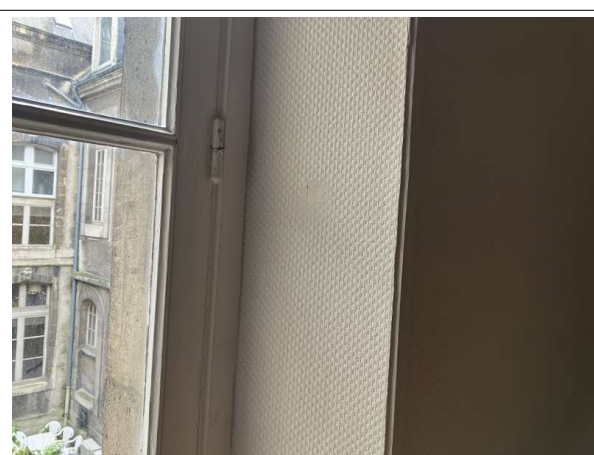
Prélèvement - P129 : Patio 2 / R+1 / Façade Nord / Local 173 -  
Enduit- (Absence d'amiante)

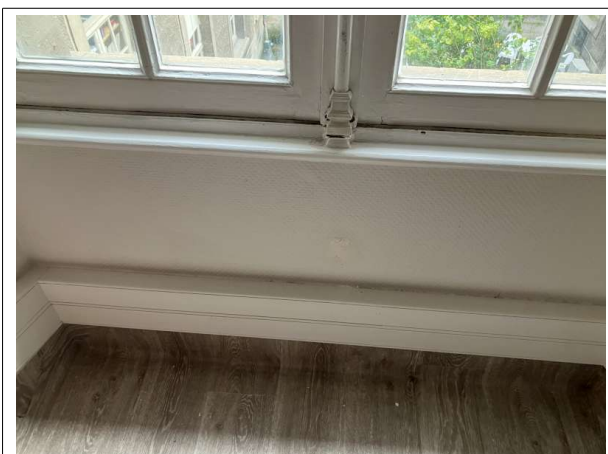
Prélèvement - P130 : Patio 2 / R+1 / Façade Nord / Local 173 -  
Enduit- (Absence d'amiante)

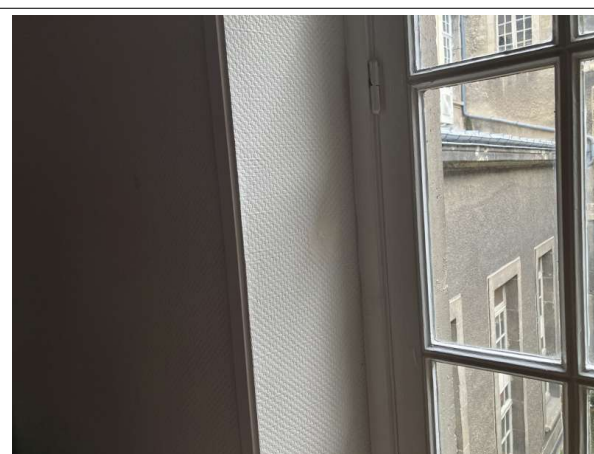
Prélèvement - P131 : Patio 2 / R+1 / Façade Nord / Local 173 -  
Enduit- (Absence d'amiante)

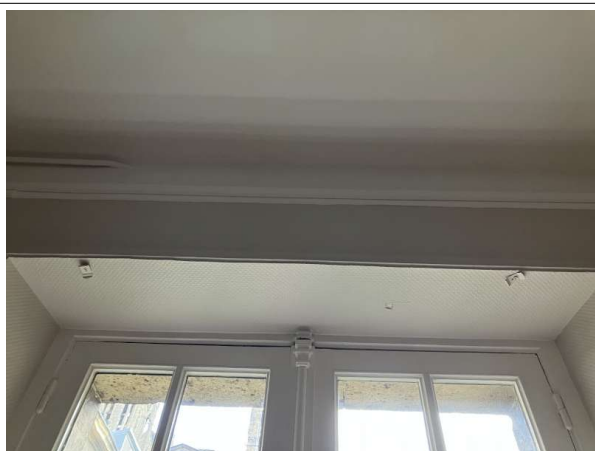
Prélèvement - P132 : Patio 2 / R+1 / Façade Nord / Local 173 -  
Enduit- (Absence d'amiante)

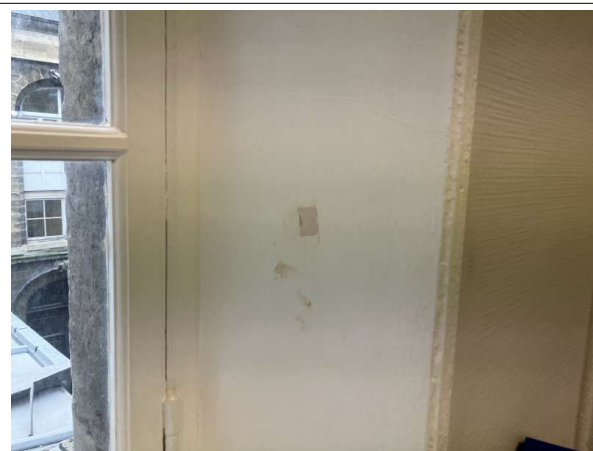
Prélèvement - P133 : Patio 2 / R+1 / Façade Nord / Local 174 -  
Enduit- (Absence d'amiante)

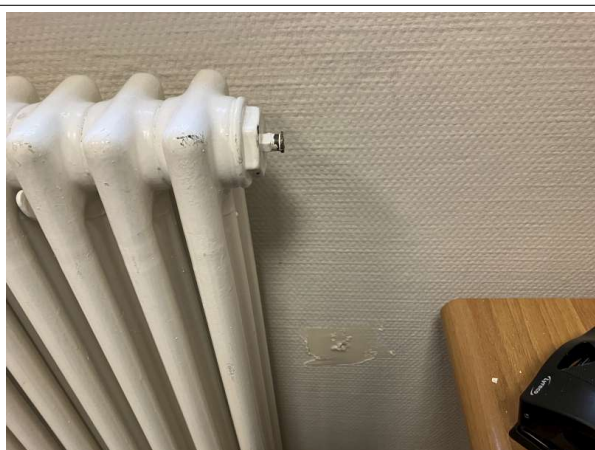
Prélèvement - P134 : Patio 2 / R+1 / Façade Nord / Local 174 -  
Enduit- (Absence d'amiante)

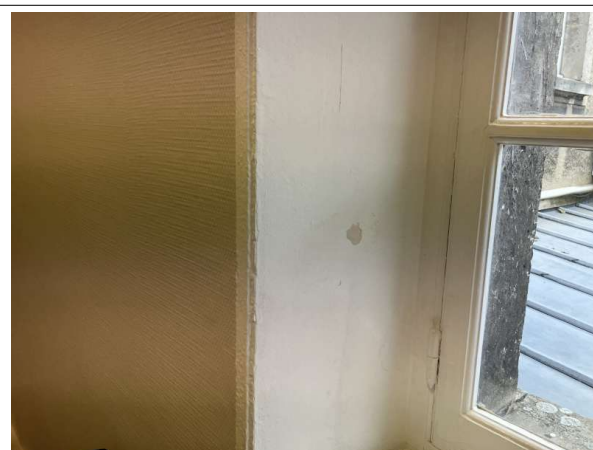
Prélèvement - P135 : Patio 2 / R+1 / Façade Nord / Local 174 -  
Enduit- (Absence d'amiante)

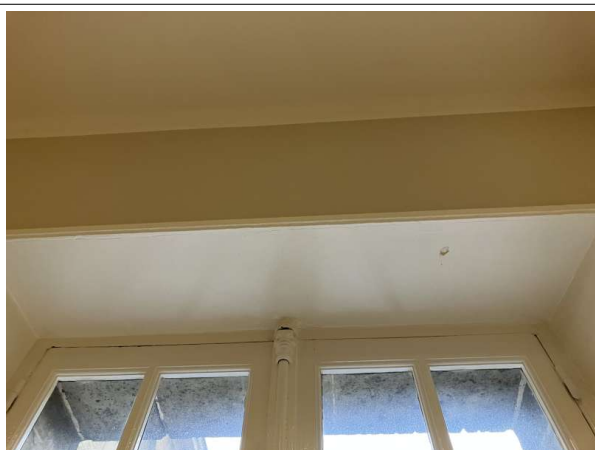
Prélèvement - P136 : Patio 2 / R+1 / Façade Nord / Local 174 -  
Enduit- (Absence d'amiante)

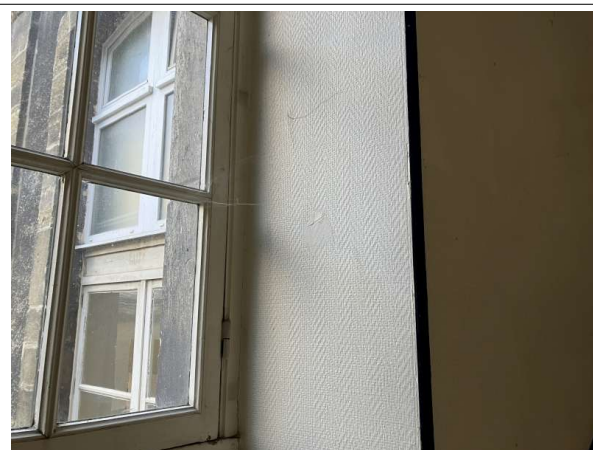
Prélèvement - P246 : Patio 2 / R+1 / Façade Ouest / Escalier -  
Enduit- (Absence d'amiante)

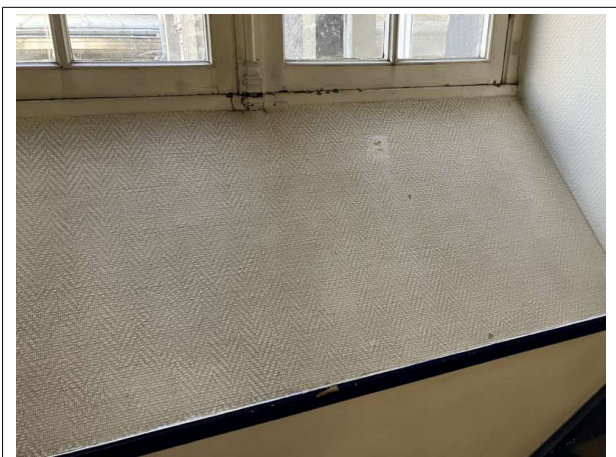
Prélèvement - P247 : Patio 2 / R+1 / Façade Ouest / Escalier -  
Enduit- (Absence d'amiante)

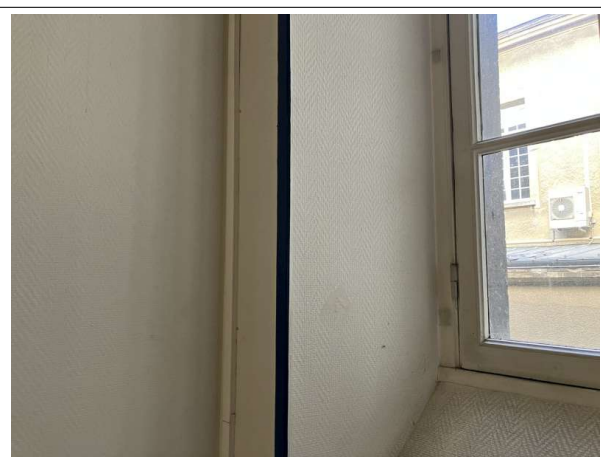
Prélèvement - P248 : Patio 2 / R+1 / Façade Ouest / Escalier -  
Enduit- (Absence d'amiante)
