Rapport de repérage des matériaux et produits contenant de l'amiante avant réalisation de travaux dans un immeuble bâti

Nom du site : Palais de Justice de REIMS - AMIANTE

PATIO 2 - REZ-DE-CHAUSSEE
Place Myron Herrick
51100 REIMS

Référence du rapport : 20035403/S3.1.3.R

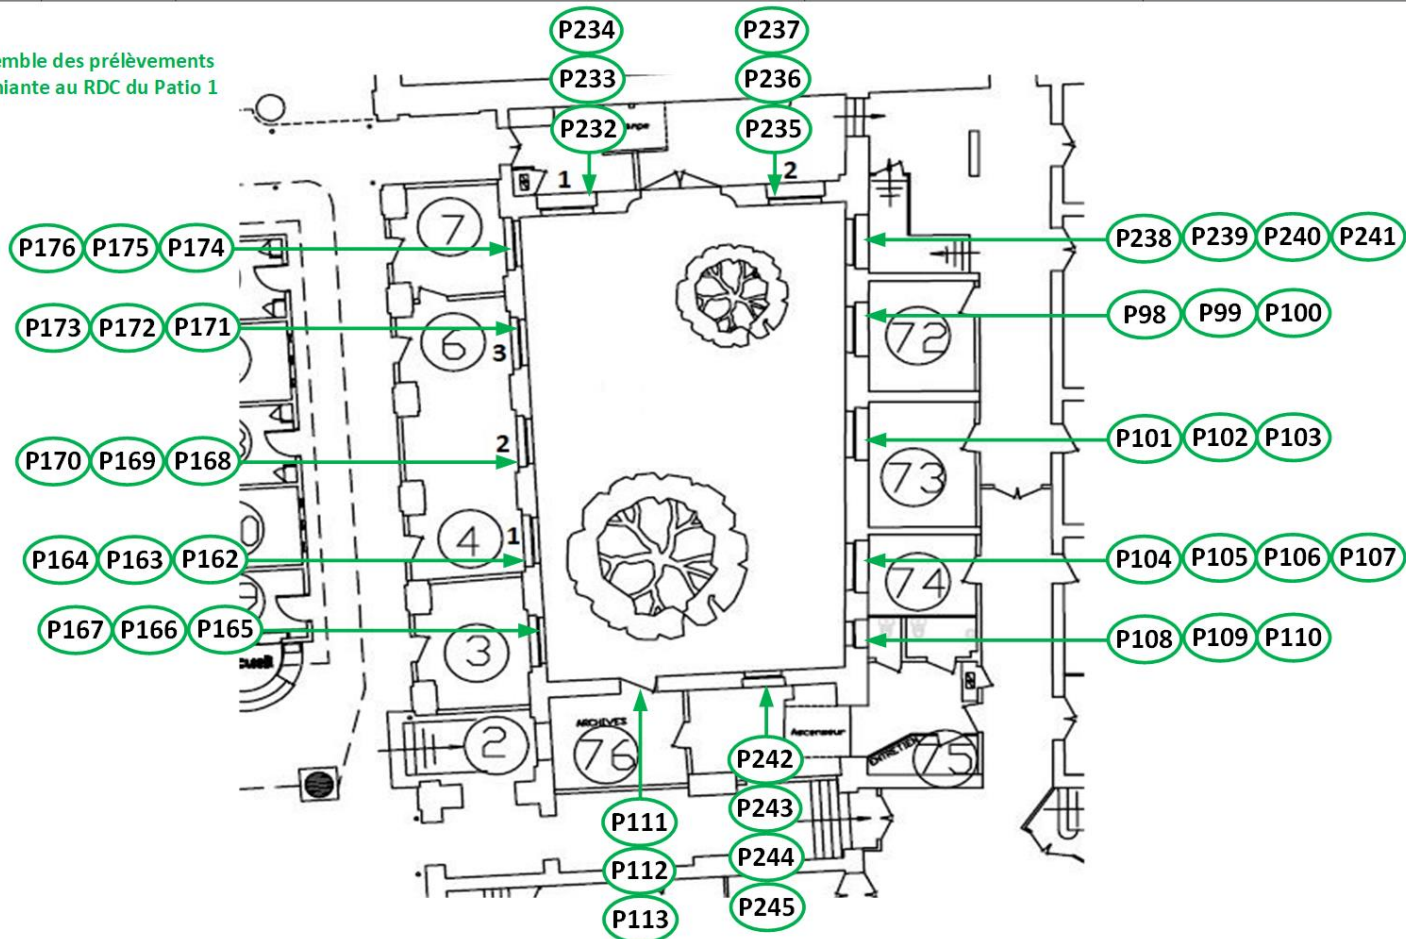
Planche de repérage (la planche de repérage est indissociable du rapport)		
Site : PATIO 2 - REZ-DE-CHAUSSEE	Adresse : Place Myron Herrick 51100 REIMS	Localisation : Patio 2
Réalisé par : Aurélien BOUDINOT	N° de planche : 1 / 1

Ce plan reprend l'ensemble des prélèvements ne contenant pas d'amiante au RDC du Patio 1

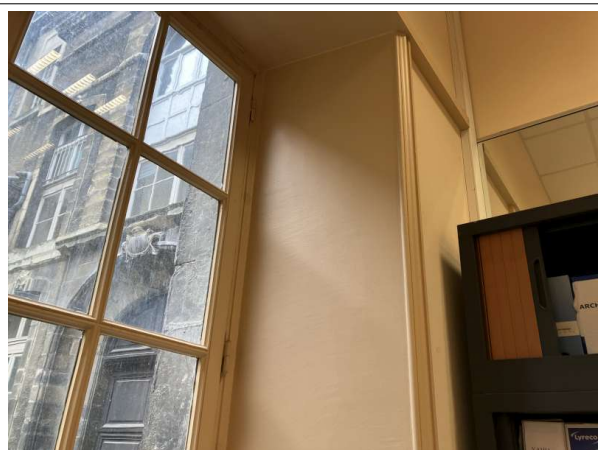
Prélèvement - P98 : Patio 2 / Façade Ouest / Rez-de-Chaussée / Local 72 - Enduit- (Absence d'amiante)

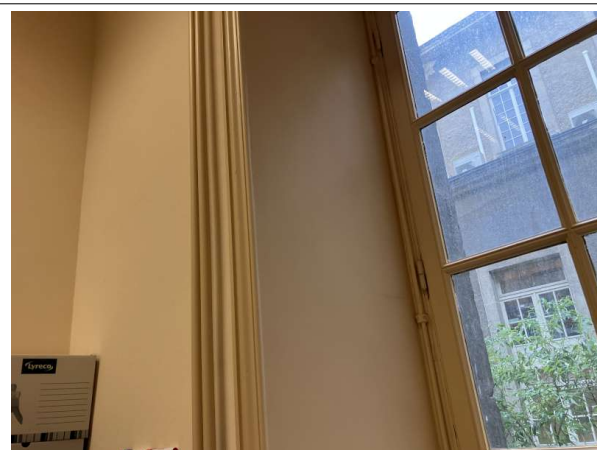
Prélèvement - P99 : Patio 2 / Façade Ouest / Rez-de-Chaussée / Local 72 - Enduit- (Absence d'amiante)

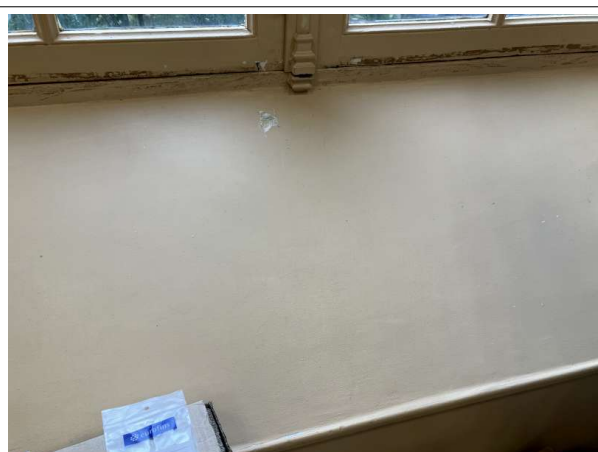
Prélèvement - P100 : Patio 2 / Façade Ouest / Rez-de-Chaussée / Local 72 - Enduit- (Absence d'amiante)

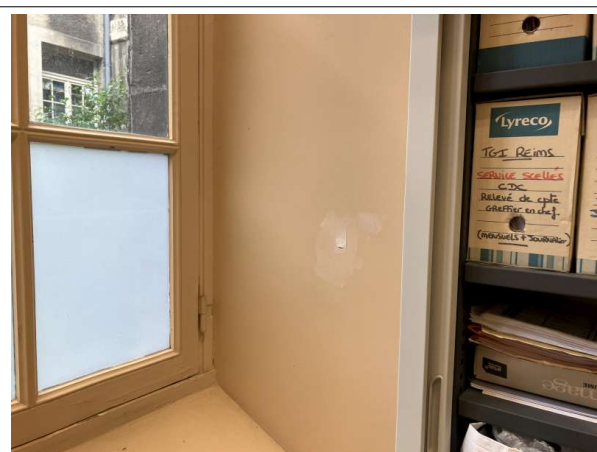
Prélèvement - P101 : Patio 2 / Façade Ouest / Rez-de-Chaussée / Local 73 - Enduit- (Absence d'amiante)

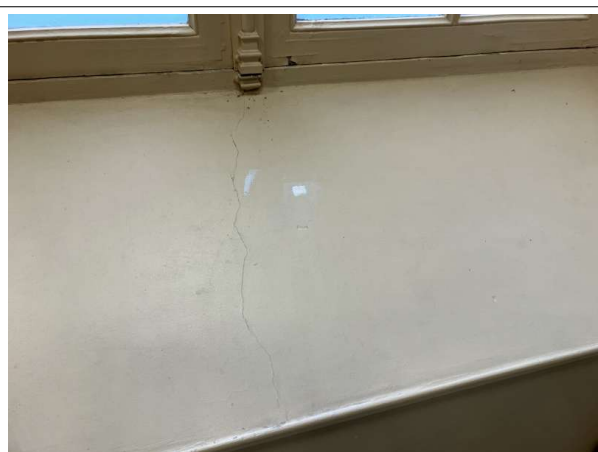
Prélèvement - P102 : Patio 2 / Façade Ouest / Rez-de-Chaussée / Local 73 - Enduit- (Absence d'amiante)

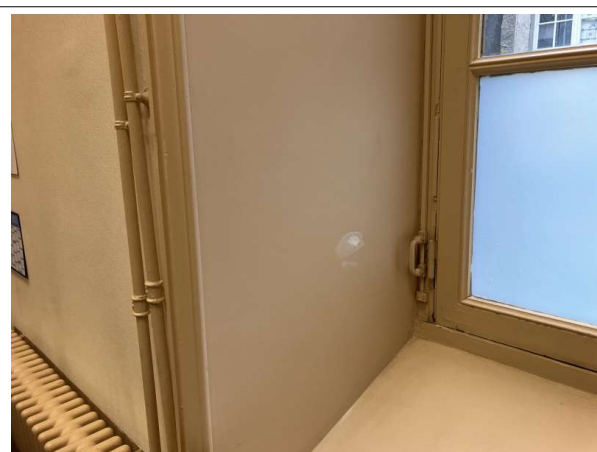
Prélèvement - P103 : Patio 2 / Façade Ouest / Rez-de-Chaussée / Local 73 - Enduit- (Absence d'amiante)

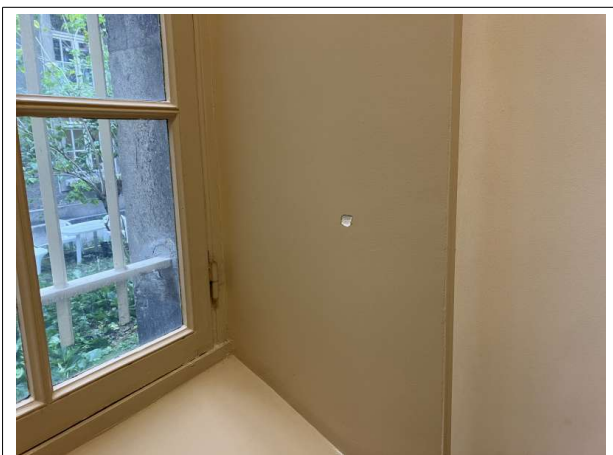
Prélèvement - P104 : Patio 2 / Façade Ouest / Rez-de-Chaussée / Local 74 - Enduit- (Absence d'amiante)

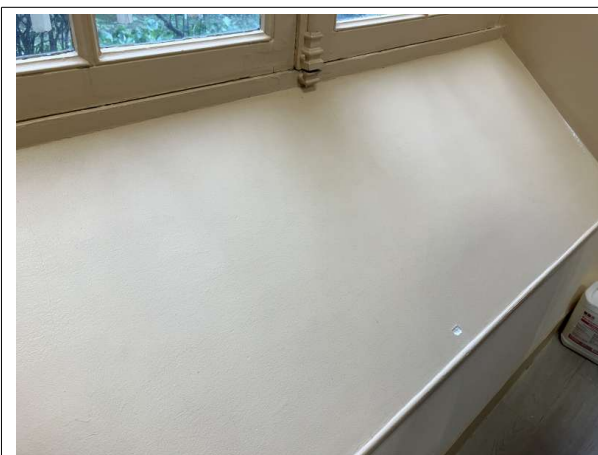
Prélèvement - P105 : Patio 2 / Façade Ouest / Rez-de-Chaussée / Local 74 - Enduit- (Absence d'amiante)

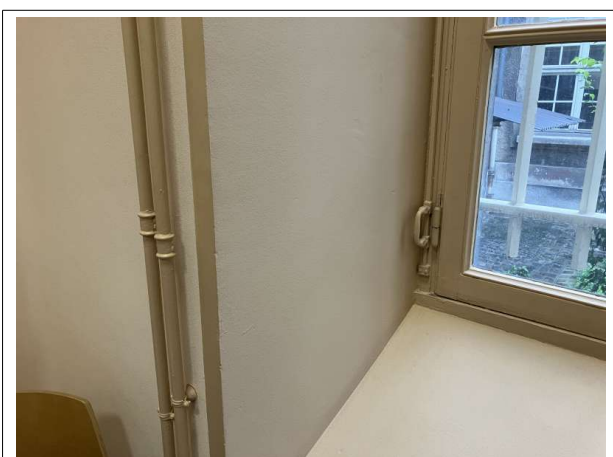
Prélèvement - P106 : Patio 2 / Façade Ouest / Rez-de-Chaussée / Local 74 - Enduit- (Absence d'amiante)

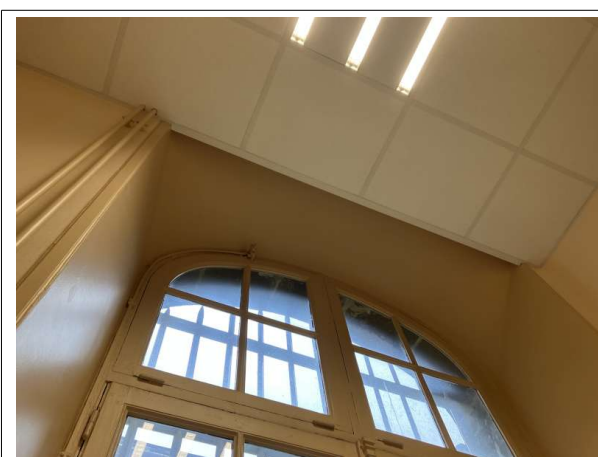
Prélèvement - P107 : Patio 2 / Façade Ouest / Rez-de-Chaussée / Local 74 - Enduit- (Absence d'amiante)

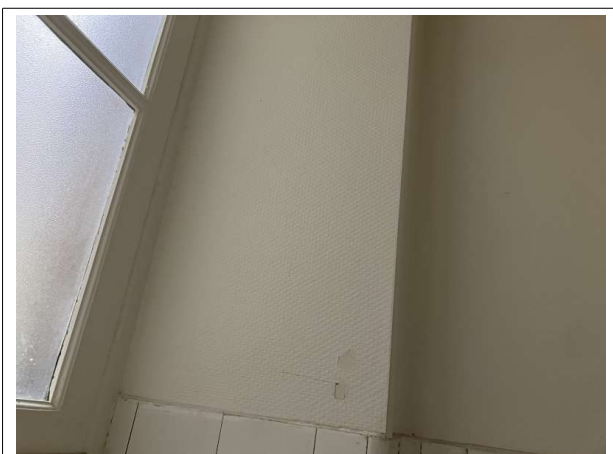
Prélèvement - P108 : Patio 2 / Façade Ouest / Rez-de-Chaussée / WC Personnel - Enduit- (Absence d'amiante)

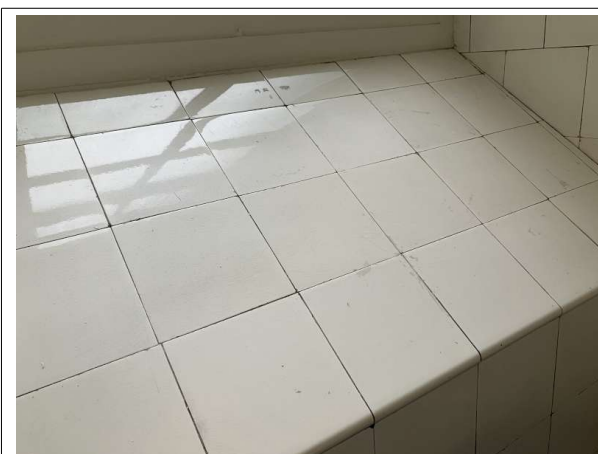
Prélèvement - P109 : Patio 2 / Façade Ouest / Rez-de-Chaussée / WC Personnel - Colle de faïence- (Absence d'amiante)

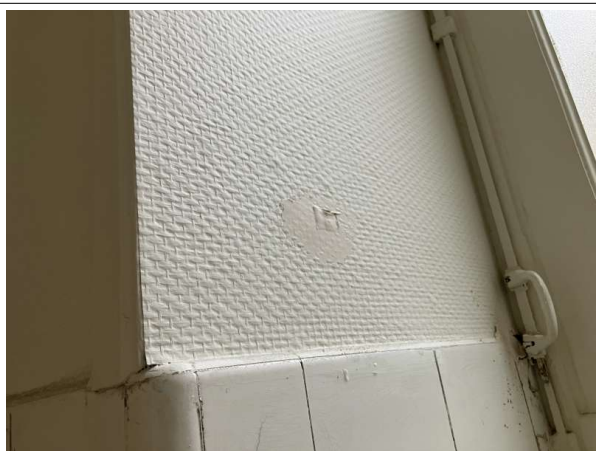
Prélèvement - P110 : Patio 2 / Façade Ouest / Rez-de-Chaussée / WC Personnel - Enduit- (Absence d'amiante)

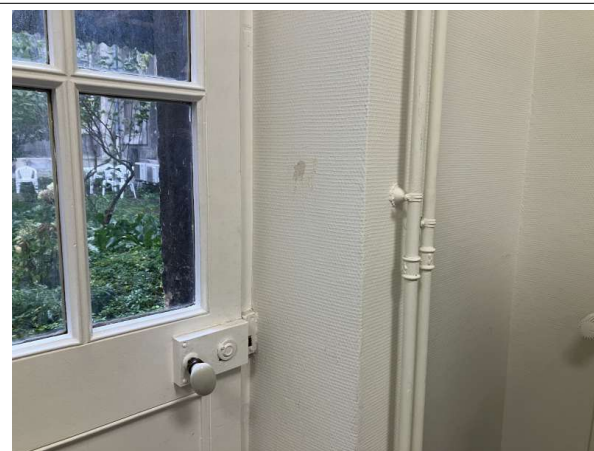
Prélèvement - P111 : Patio 2 / Façade Nord / Rez-de-Chaussée / Local 76 - Enduit- (Absence d'amiante)

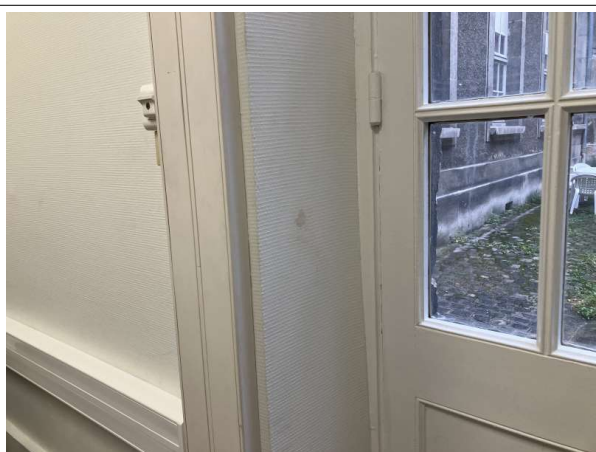
Prélèvement - P112 : Patio 2 / Façade Nord / Rez-de-Chaussée / Local 76 - Enduit- (Absence d'amiante)

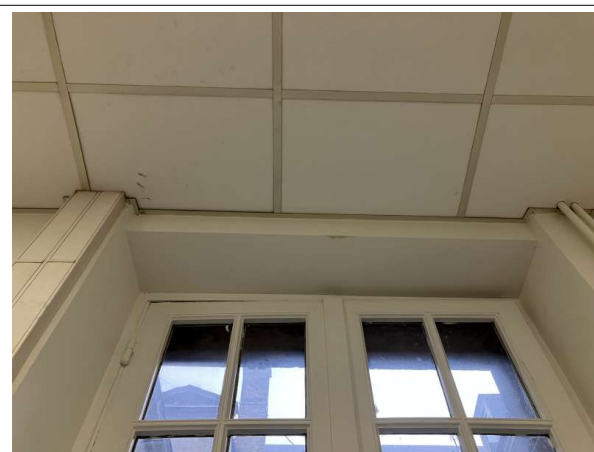
Prélèvement - P113 : Patio 2 / Façade Nord / Rez-de-Chaussée / Local 76 - Enduit- (Absence d'amiante)

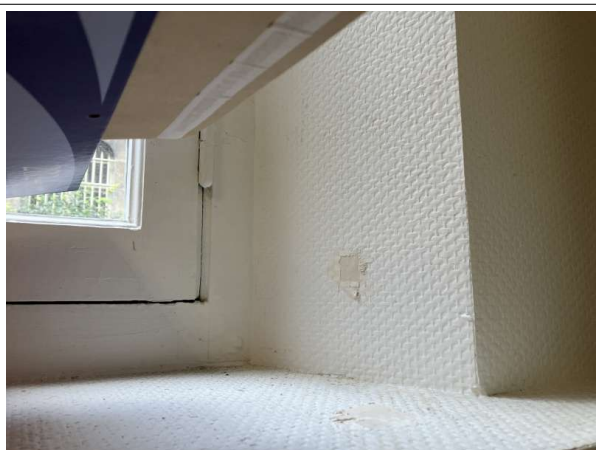
Prélèvement - P162 : Patio 2 / Façade Est / Rez-de-Chaussée / Local 4/6 - Enduit- (Absence d'amiante)

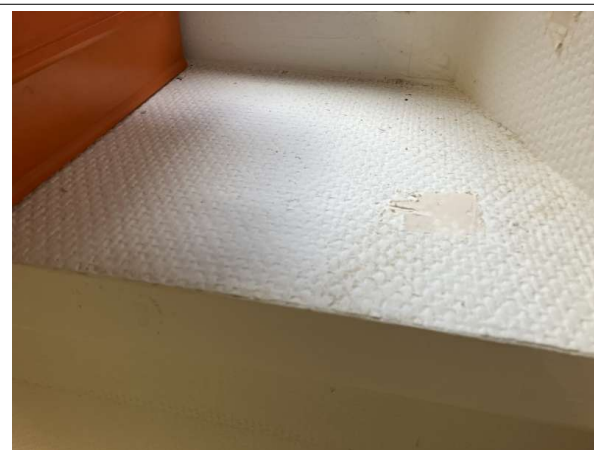
Prélèvement - P163 : Patio 2 / Façade Est / Rez-de-Chaussée / Local 4/6 - Enduit- (Absence d'amiante)

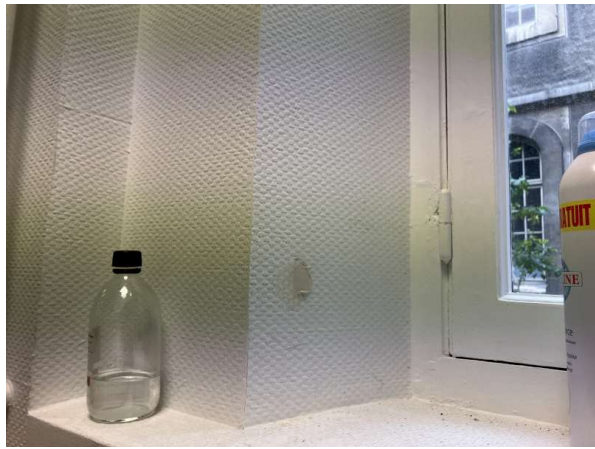
Prélèvement - P164 : Patio 2 / Façade Est / Rez-de-Chaussée / Local 4/6 - Enduit- (Absence d'amiante)

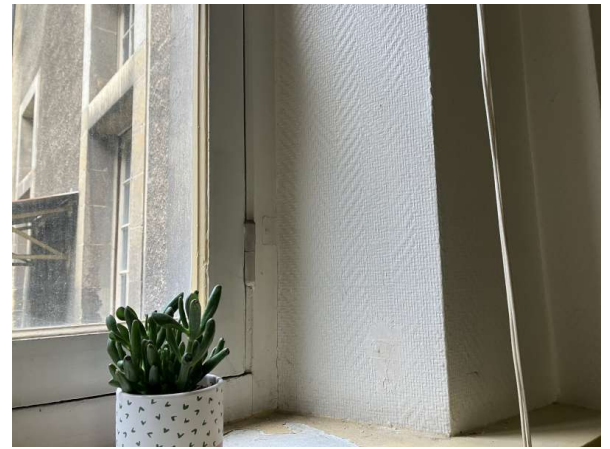
Prélèvement - P165 : Patio 2 / Façade Est / Rez-de-Chaussée / Local 3 - Enduit- (Absence d'amiante)

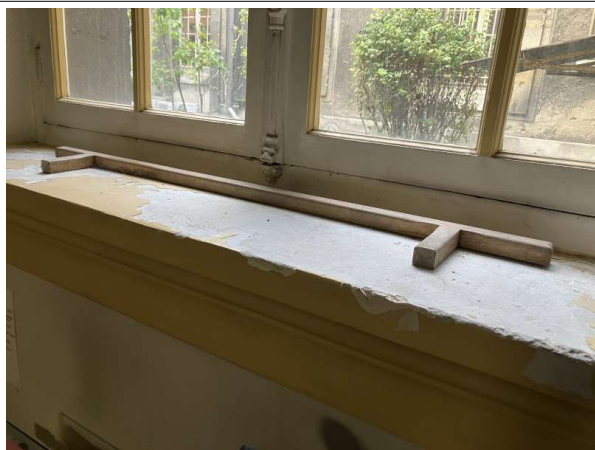
Prélèvement - P166 : Patio 2 / Façade Est / Rez-de-Chaussée / Local 3 - Enduit- (Absence d'amiante)

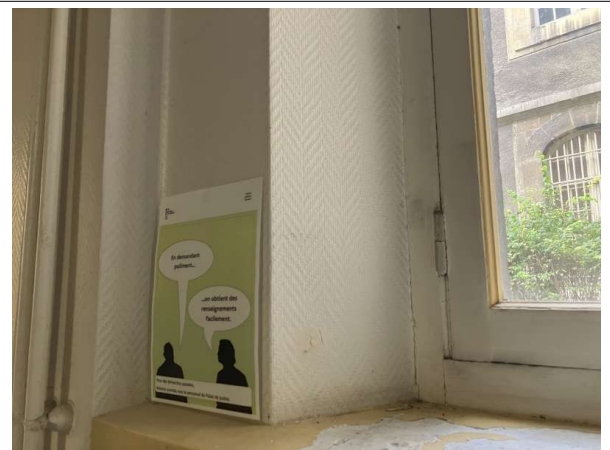
Prélèvement - P167 : Patio 2 / Façade Est / Rez-de-Chaussée / Local 3 - Enduit- (Absence d'amiante)

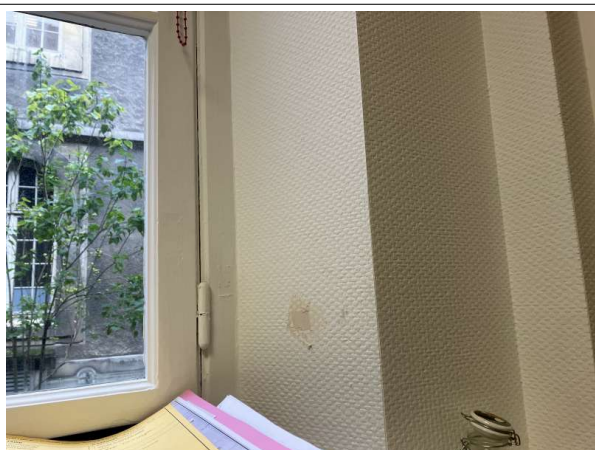
Prélèvement - P168 : Patio 2 / Façade Est / Rez-de-Chaussée / Local 4/6 - Enduit- (Absence d'amiante)

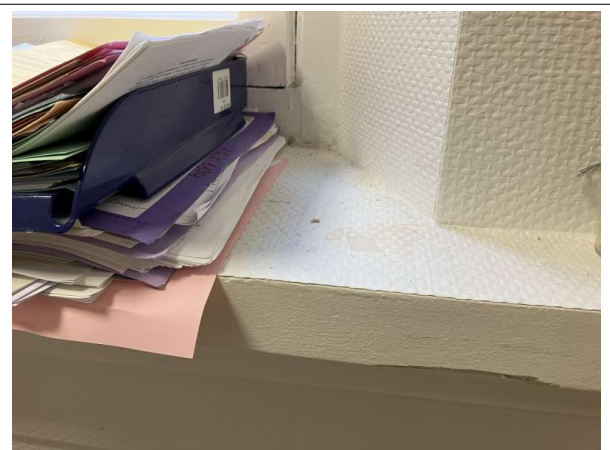
Prélèvement - P169 : Patio 2 / Façade Est / Rez-de-Chaussée / Local 4/6 - Enduit- (Absence d'amiante)

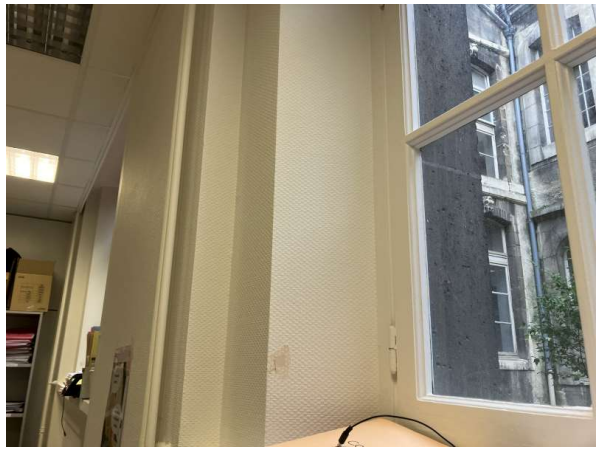
Prélèvement - P170 : Patio 2 / Façade Est / Rez-de-Chaussée / Local 4/6 - Enduit- (Absence d'amiante)

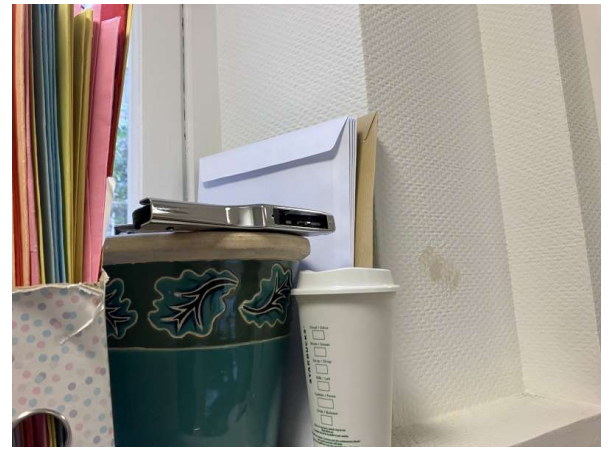
Prélèvement - P171 : Patio 2 / Façade Est / Rez-de-Chaussée / Local 4/6 - Enduit- (Absence d'amiante)

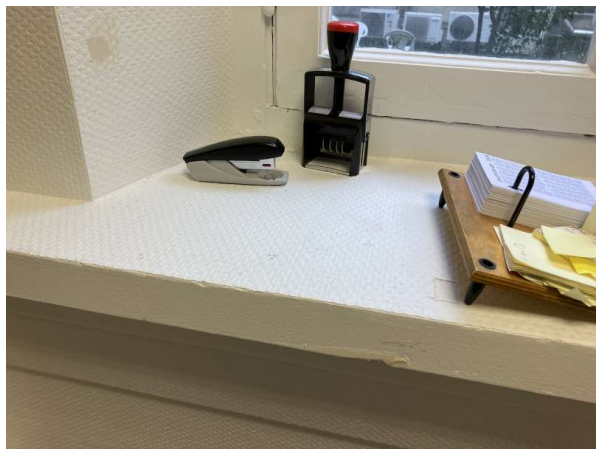
Prélèvement - P172 : Patio 2 / Façade Est / Rez-de-Chaussée / Local 4/6 - Enduit- (Absence d'amiante)

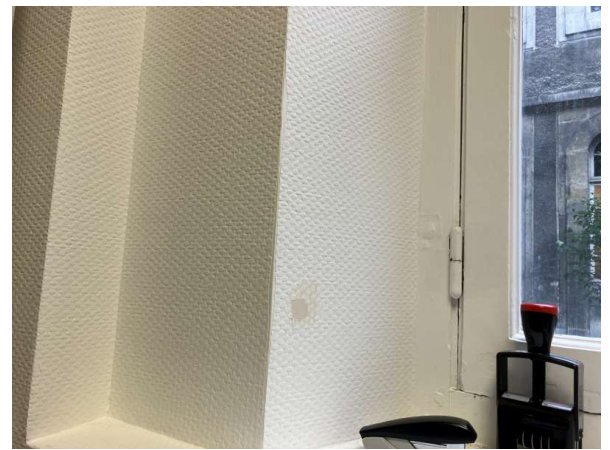
Prélèvement - P173 : Patio 2 / Façade Est / Rez-de-Chaussée / Local 4/6 - Enduit- (Absence d'amiante)

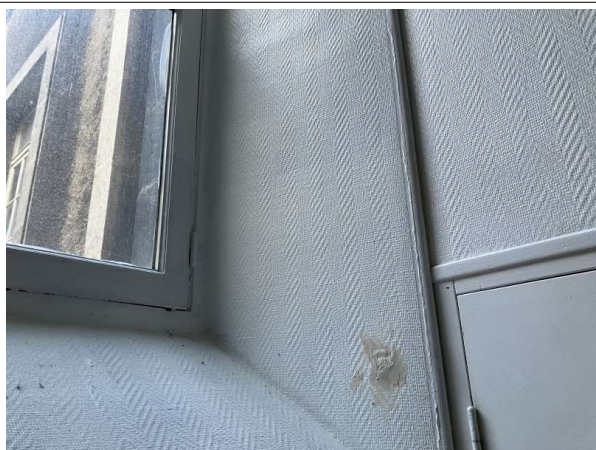
Prélèvement - P232 : Patio 2 / Façade Sud / Rez-de-Chaussée / Circulation - Enduit- (Absence d'amiante)

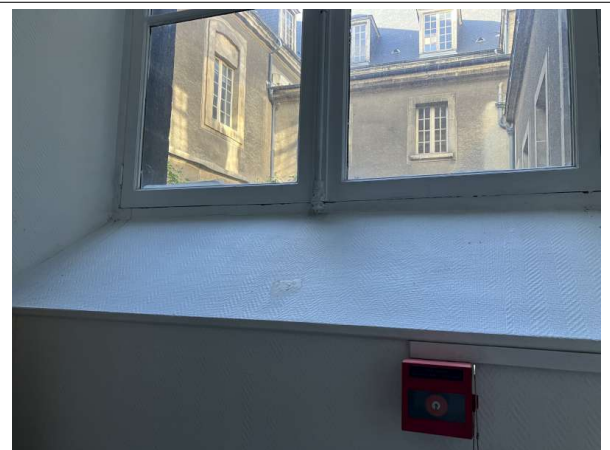
Prélèvement - P233 : Patio 2 / Façade Sud / Rez-de-Chaussée / Circulation - Enduit- (Absence d'amiante)

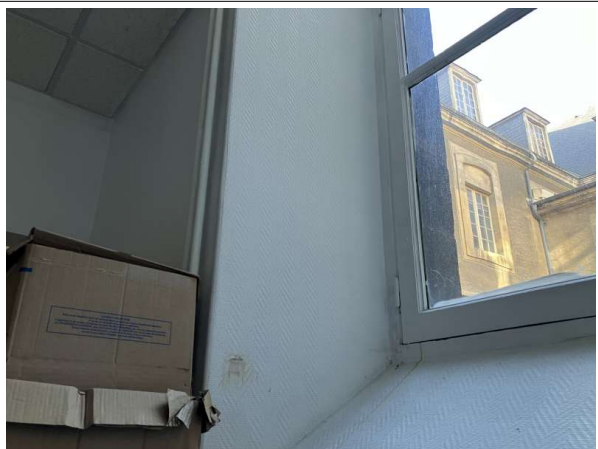
Prélèvement - P234 : Patio 2 / Façade Sud / Rez-de-Chaussée
/ Circulation - Enduit- (Absence d'amiante)

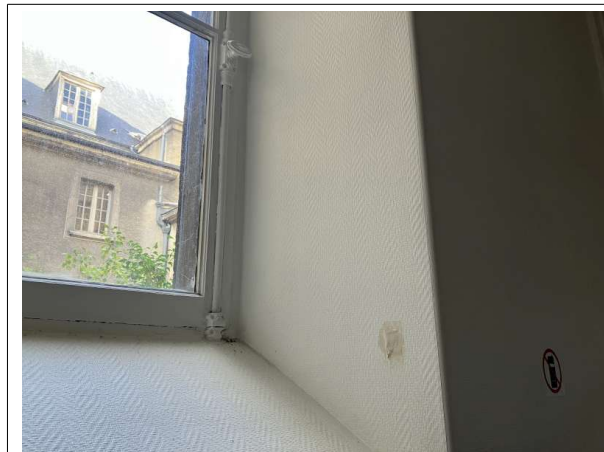
Prélèvement - P235 : Patio 2 / Façade Sud / Rez-de-Chaussée
/ Circulation - Enduit- (Absence d'amiante)

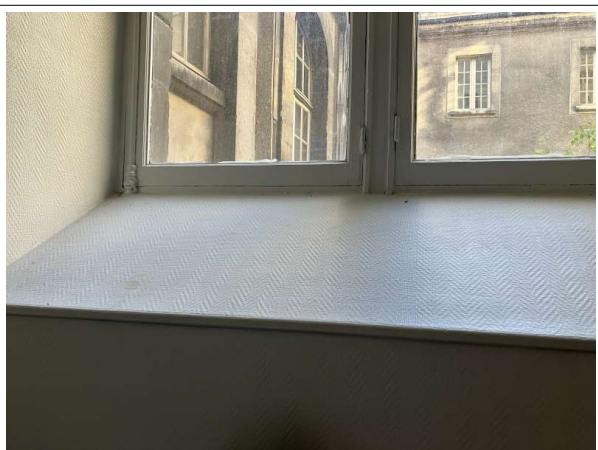
Prélèvement - P236 : Patio 2 / Façade Sud / Rez-de-Chaussée
/ Circulation - Enduit- (Absence d'amiante)

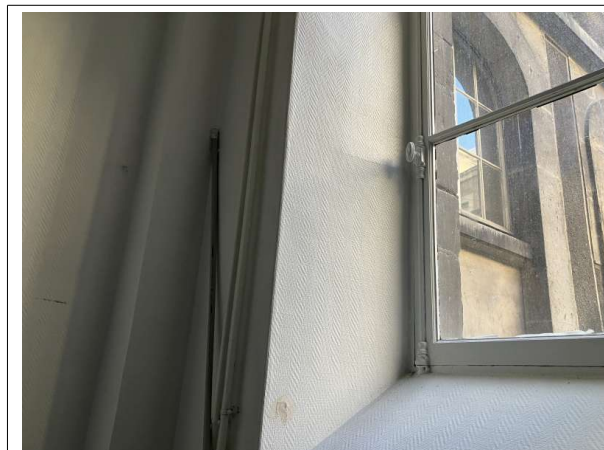
Prélèvement - P237 : Patio 2 / Façade Sud / Rez-de-Chaussée
/ Circulation - Enduit- (Absence d'amiante)

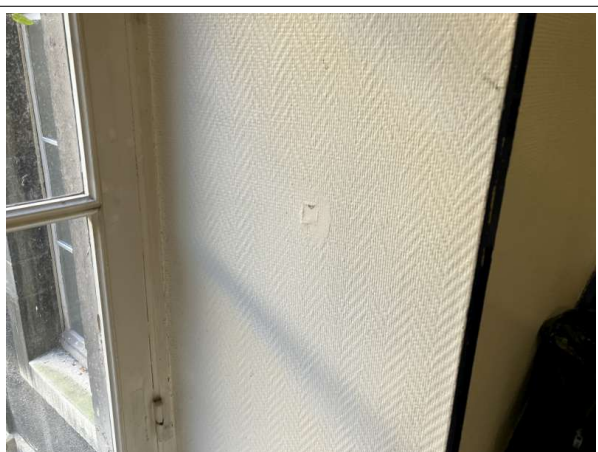
Prélèvement - P238 : Patio 2 / Façade Ouest / Rez-de-
Chaussée / Escalier - Enduit- (Absence d'amiante)

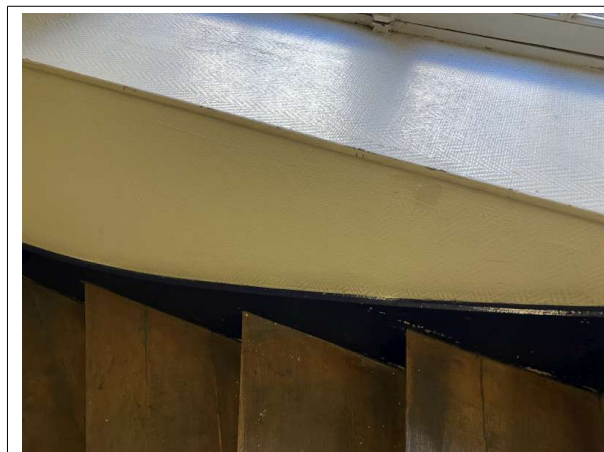
Prélèvement - P239 : Patio 2 / Façade Ouest / Rez-de-
Chaussée / Escalier - Enduit- (Absence d'amiante)

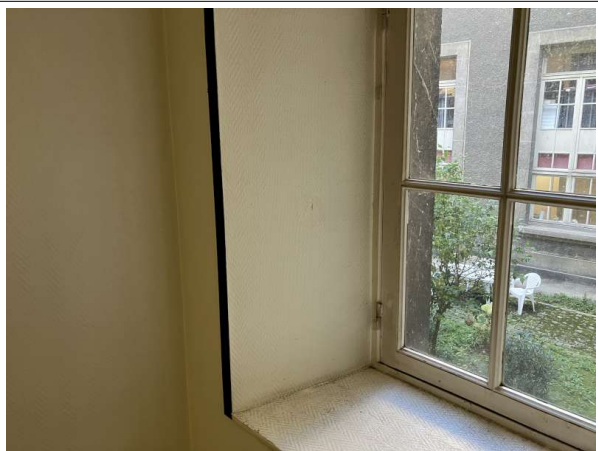
Prélèvement - P240 : Patio 2 / Façade Ouest / Rez-de-Chaussée / Escalier - Enduit- (Absence d'amiante)

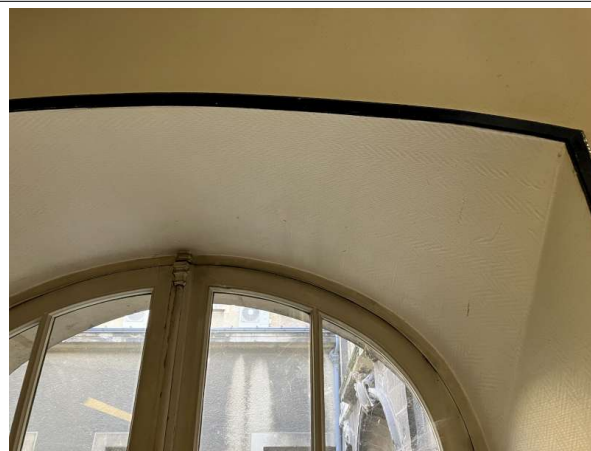
Prélèvement - P241 : Patio 2 / Façade Ouest / Rez-de-Chaussée / Escalier - Enduit- (Absence d'amiante)

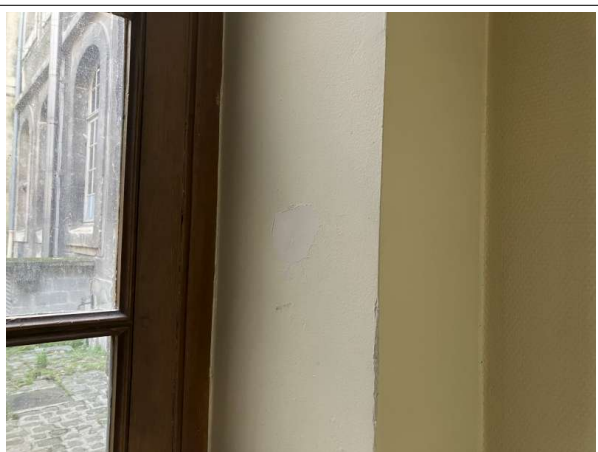
Prélèvement - P242 : Patio 2 / Façade Nord / Rez-de-Chaussée / Local Accès Ascenseur - Enduit- (Absence d'amiante)

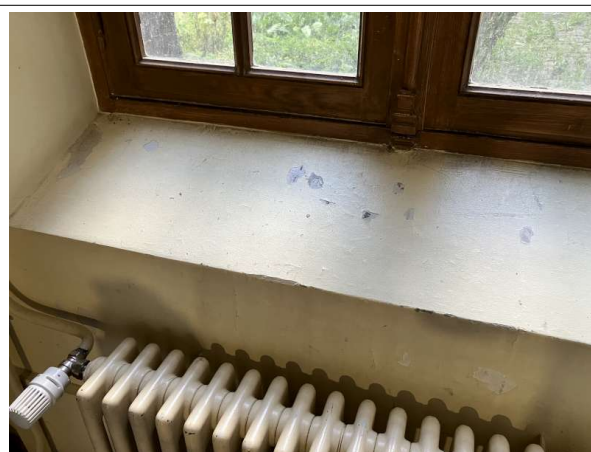
Prélèvement - P243 : Patio 2 / Façade Nord / Rez-de-Chaussée / Local Accès Ascenseur - Enduit- (Absence d'amiante)

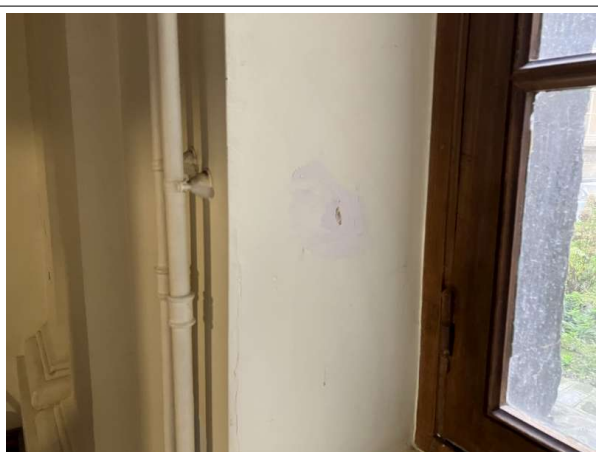
Prélèvement - P244 : Patio 2 / Façade Nord / Rez-de-Chaussée / Local Accès Ascenseur - Enduit- (Absence d'amiante)

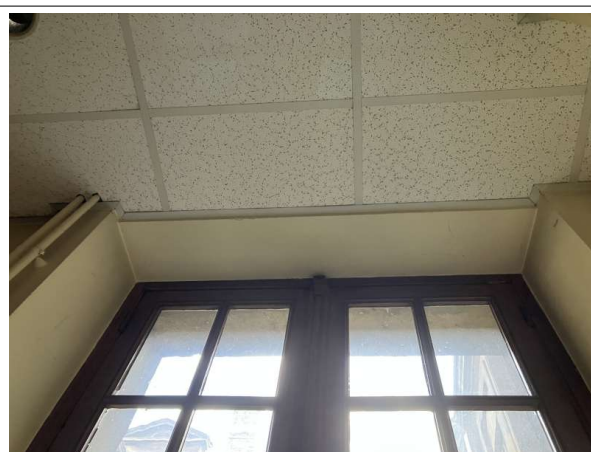
Prélèvement - P245 : Patio 2 / Façade Nord / Rez-de-Chaussée / Local Accès Ascenseur - Enduit- (Absence d'amiante)

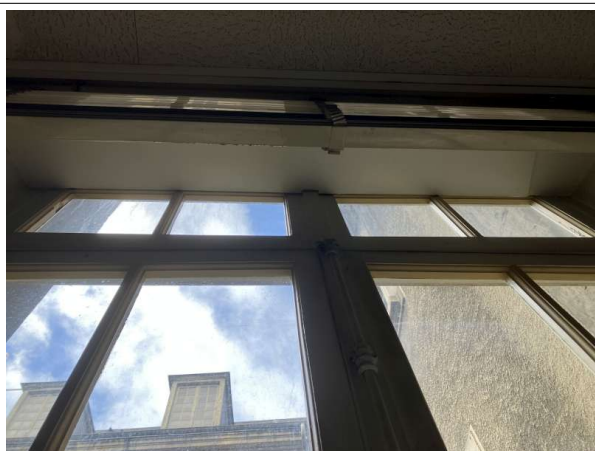
Déclaré - : Patio 2 / Façade Est / Rez-de-Chaussée / Local 3 -
Plaque- (Absence d'amiante)

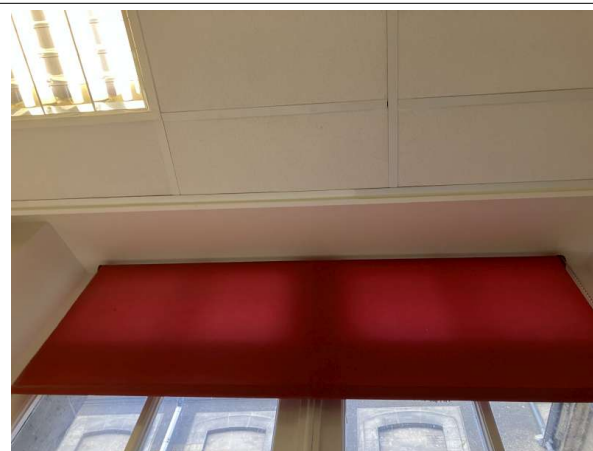
Déclaré - : Patio 2 / Façade Est / Rez-de-Chaussée / Local 4/6
- Plaque- (Absence d'amiante)

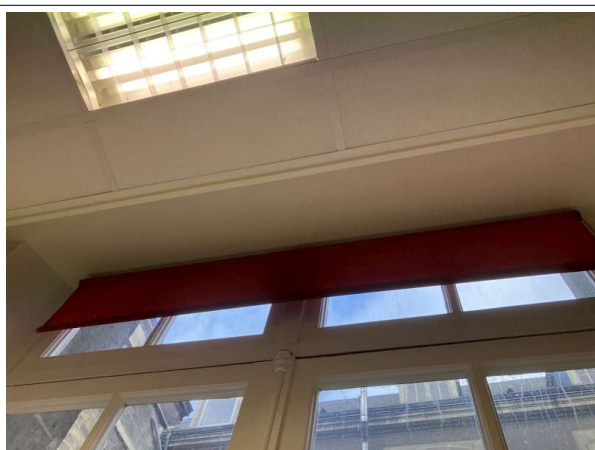
Déclaré - : Patio 2 / Façade Est / Rez-de-Chaussée / Local 4/6
- Plaque- (Absence d'amiante)

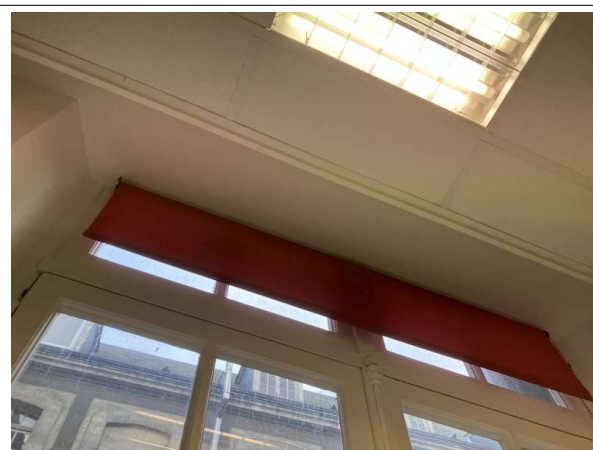
Déclaré - : Patio 2 / Façade Est / Rez-de-Chaussée / Local 4/6
- Plaque- (Absence d'amiante)

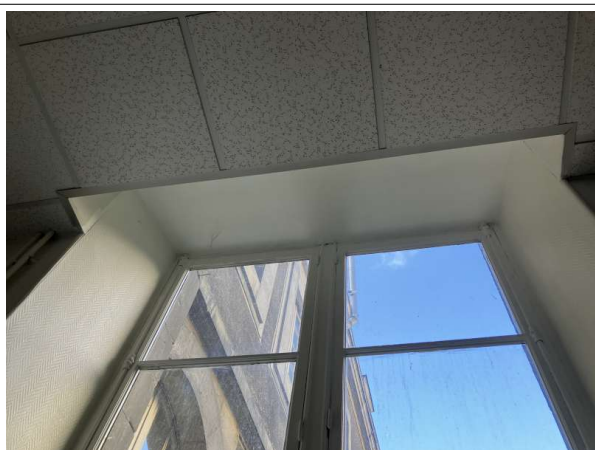
Déclaré - : Patio 2 / Façade Sud / Rez-de-Chaussée /
Circulation - Plaque- (Absence d'amiante)

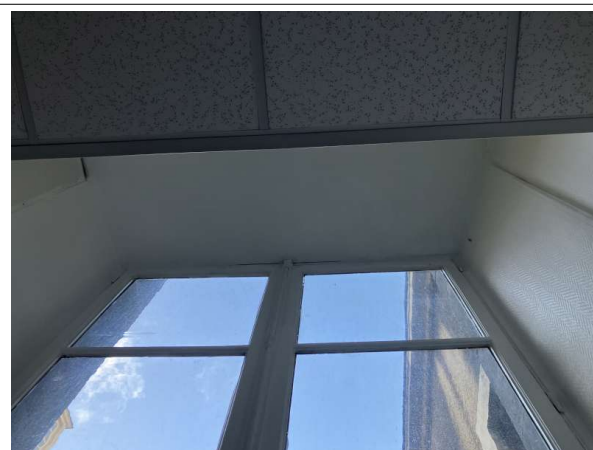
Déclaré - : Patio 2 / Façade Sud / Rez-de-Chaussée /
Circulation - Plaque- (Absence d'amiante)

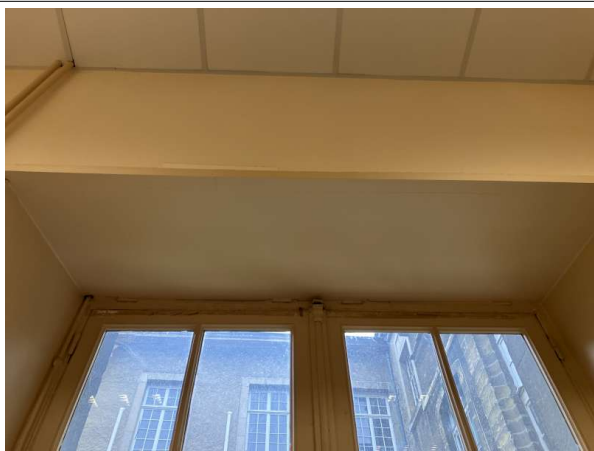
Déclaré - : Patio 2 / Façade Ouest / Rez-de-Chaussée / Local
72 - Plaque- (Absence d'amiante)

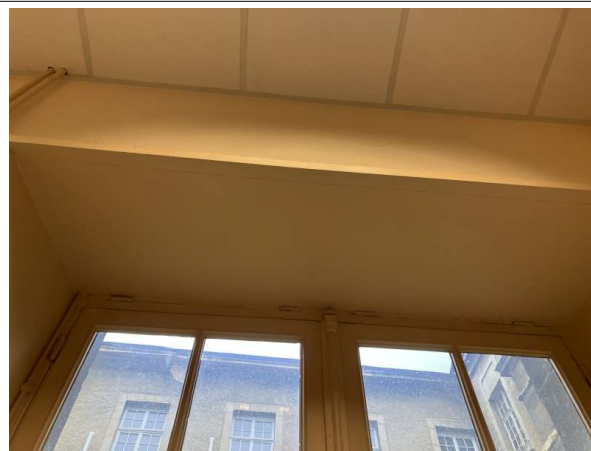
Déclaré - : Patio 2 / Façade Ouest / Rez-de-Chaussée / Local
73 - Plaque- (Absence d'amiante)
