# Rapport de repérage amiante avant réalisation de travaux dans un immeuble bâti

**Rapport N° : 28811278/S1/1/AM-RTV\_V1****Rédigé le : 19/11/2025****Référence au programme de travaux :**Rénovation du clos et couvert des cours intérieures TF  
n° 047030 réalisé le 01/05/2024 par ISABELLE VINEL

**PALAIS DE JUSTICE DE REIMS**

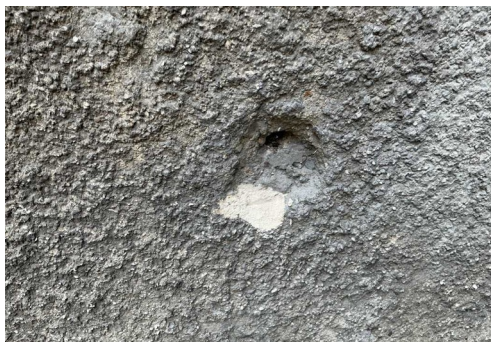
P4	ZPSO 2
Eléments extérieurs -> Cour Ouest

Façades lourdes y compris poteaux -> Enduits extérieurs projetés, lissés ou talochés, crépis extérieurs

- N° 25N051063-003 - Référence *BV3NE1018 Réf. Prel : P4 Eléments extérieurs - Cour Ouest/Façades lourdes y compris poteaux - (Epais/Beige)*, prélevé par vos soins, et analysé par Eurofins Environment Testing Polska

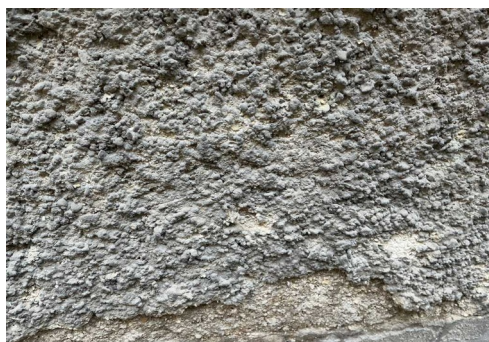
P5	ZPSO 2
Eléments extérieurs -> Cour Ouest

Façades lourdes y compris poteaux -> Enduits extérieurs projetés, lissés ou talochés, crépis extérieurs

- N° 25N051063-004 - Référence *BV3NE1019 Réf. Prel : P5 Eléments extérieurs - Cour Ouest/Façades lourdes y compris poteaux - (Epais/Beige)*, prélevé par vos soins, et analysé par Eurofins Environment Testing Polska

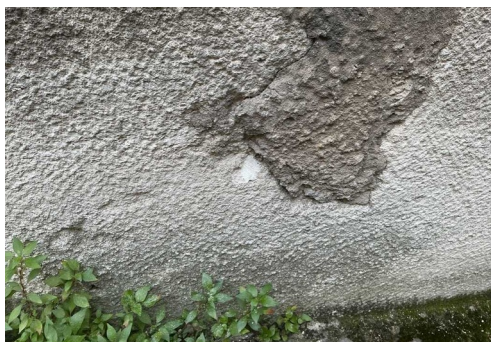
P6	ZPSO 3
Eléments extérieurs -> Cour Ouest

Façades lourdes y compris poteaux -> Enduits extérieurs projetés, lissés ou talochés, crépis extérieurs

- N° 25N051063-005 - Référence *BV3NE1020 Réf. Prel : P6 Eléments extérieurs - Cour Ouest/Façades lourdes y compris poteaux - (Epais/Blanc)*, prélevé par vos soins, et analysé par Eurofins Environment Testing Polska

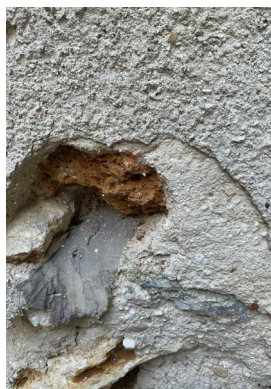
P7	ZPSO 2
Eléments extérieurs -> Cour Est

Façades lourdes y compris poteaux -> Enduits extérieurs projetés, lissés ou talochés, crépis extérieurs

- N° 25N051063-006 - Référence *BV3NE1021 Réf. Prel : P7 Eléments extérieurs - Cour Est/Façades lourdes y compris poteaux - (Epais/Beige)*, prélevé par vos soins, et analysé par Eurofins Environment Testing Polska

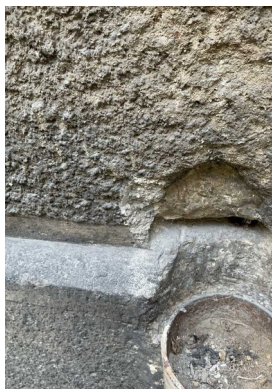
P8	ZPSO 2
Eléments extérieurs -> Cour Est

Façades lourdes y compris poteaux -> Enduits extérieurs projetés, lissés ou talochés, crépis extérieurs

- N° 25N051063-007 - Référence *BV3NE1022 Réf. Prel : P8 Eléments extérieurs - Cour Est/Façades lourdes y compris poteaux - (Epais/Beige)*, prélevé par vos soins, et analysé par Eurofins Environment Testing Polska

007	25N051063-007 - BV3NE1022 Réf. Prel : P8 Eléments extérieurs - Cour Est/Façades lourdes y compris poteaux - (Epais/Beige)	Matériau dur de type mortier, béton, chape (gris)	<b>MET</b> / TJ7Q	1 / 1	Calcination et/ou attaque chimique et/ou mécanique (méthode interne de traitement)	Fibres d'amiante non détectées
008	25N051063-008 - BV3NE1023 Réf. Prel : P9 Eléments extérieurs - Cour Est/Façades lourdes y compris poteaux - (Epais/Blanc)	Matériau semi-dur de type enduit (granulaire) (beige)	<b>MET</b> / TJ7Q	1 / 1	Calcination et/ou attaque chimique et/ou mécanique (méthode interne de traitement)	Fibres d'amiante non détectées

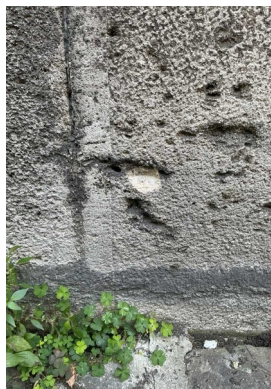
P9	ZPSO 3
Eléments extérieurs -> Cour Est

Façades lourdes y compris poteaux -> Enduits extérieurs projetés, lissés ou talochés, crépis extérieurs

- N° 25N051063-008 - Référence *BV3NE1023 Réf. Prel : P9 Eléments extérieurs - Cour Est/Façades lourdes y compris poteaux - (Epais/Blanc)*, prélevé par vos soins, et analysé par Eurofins Environment Testing Polska

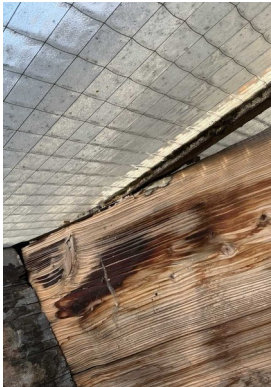
P3	ZPSO 1
Eléments extérieurs -> Toiture verrière + Combles

Menuiseries extérieures -> Joints de mastic de vitrage

- N° 25N051063-002 - Référence *BV3NE1017 Réf. Prel : P3 Eléments extérieurs - Toiture verrière + Combles/Menuiseries extérieures - (Fibreux/Beige)*, prélevé par vos soins, et analysé par Eurofins Environment Testing Polska
