# Pré-rapport de repérage amiante avant réalisation de travaux dans un immeuble bâti

**Rapport N° :** 25829525/S1/1/AM-RTV\_V1

**Domaine de Chaalis**

**Chateau musee**

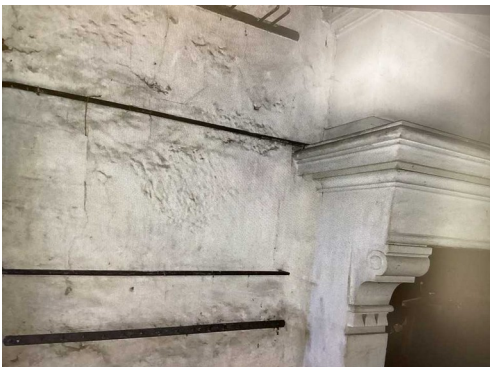
P21	ZPSO 13
CHATEAU - MUSEE -> SOUS SOL -> Ancienne cuisine

Revêtements de murs, poteaux, cloisons, gaines, coffres -> Colles de faïence

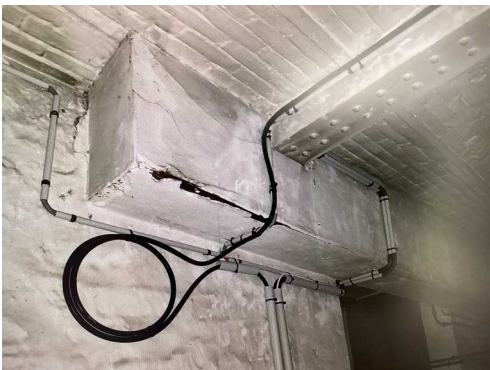
P26	ZPSO 7
CHATEAU - MUSEE -> SOUS SOL -> Ancienne chaudière

Plafonds -> Enduits lissés, projetés ou talochés

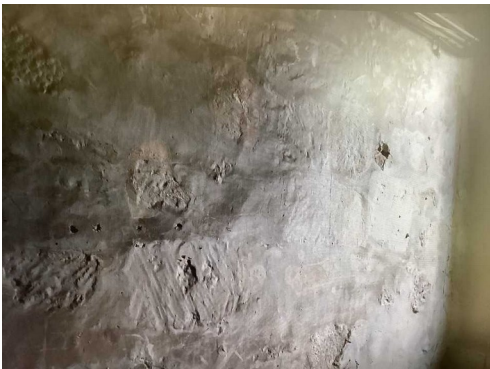
P17	ZPSO 13
CHATEAU - MUSEE -> SOUS SOL -> Ancienne chaudière

Revêtements de sol -> Ragréages

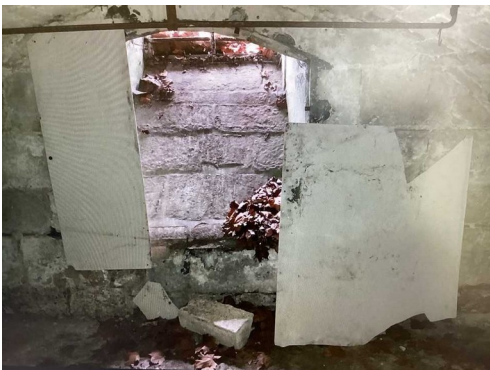
P16	ZPSO 12
CHATEAU - MUSEE -> SOUS SOL -> Cave 3

Menuiseries extérieures -> Joints de mastic de vitrage

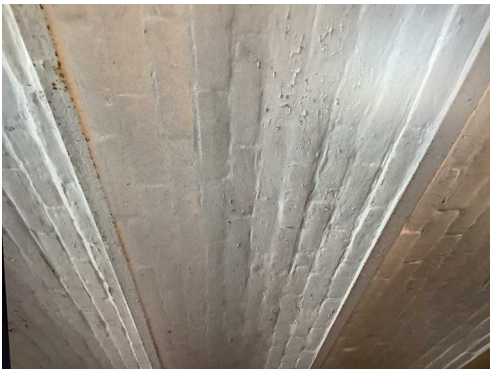
P5	ZPSO 4
CHATEAU - MUSEE -> SOUS SOL -> Atelier sous-sol

Revêtements de sol -> Ragréages

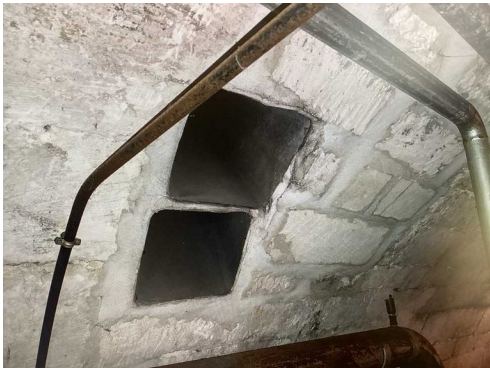
S1	ZPSO 11
CHATEAU - MUSEE -> SOUS SOL -> Chaufferie

Conduits -> Conduits (Liste B)

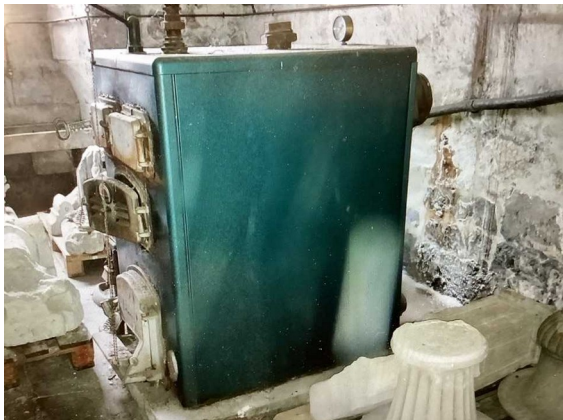
CHATEAU - MUSEE -> SOUS SOL -> Ancienne chaudière		IA 3
8- Equipements divers et accessoires		
Chaudière nécessitant des investigations destructives requérant un outillage et/ou une compétence spécifique		
 		<b>Investigation approfondie à réaliser avant les travaux :</b>  Joint tresse, bride etc... Faire réaliser les investigations destructives par une entreprise qualifiée et compétente SS4

<b>Investigation approfondie à réaliser avant les travaux :</b>  Joint tresse etc... Consigner la chaudière et faire réaliser les investigations destructives par une entreprise qualifiée et compétente SS4

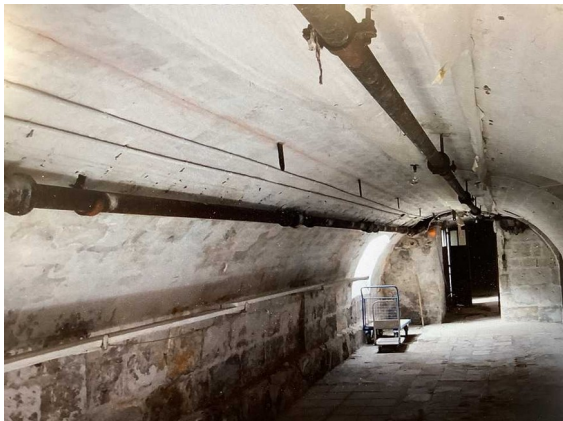
CHATEAU - MUSEE -> SOUS SOL		IC 4
6- Conduits et accessoires intérieurs		
Réseau non consigné et investigations destructives requérant un outillage et/ou une compétence spécifique

Investigation complémentaire à réaliser avant ou entre les différentes étapes de travaux :	
	<p>Joint de brides réseau de plomberie            Consigner le réseau lorsque les conditions d'occupation le permettront et faire réaliser les investigations destructives par une entreprise qualifiée et compétente SS4</p>
