# DOSSIER DE DIAGNOSTIC TECHNIQUE

RÉFÉRENCES	DÉSIGNATION DU BIEN	PROPRIÉTAIRE
Référence dossier : <b>23GSA776</b> Réalisé le : <b>28/11/2023</b> Référence bien : <b>BU - Conformité PMR</b>	<b>Campus POLE SANTE</b> <b>9 Avenue de la Forêt de Haye</b> <b>54500 Vandœuvre-lès-Nancy</b>	<b>UNIVERSITE DE LORRAINE</b> <b>34 Cours Léopold</b> <b>54052 NANCY CEDEX</b>

**REPÉRAGE AMIANTE  
AVANT TRAVAUX**

Adresse : **Campus POLE SANTE**  
**9 Avenue de la Forêt de Haye 54500 Vandœuvre-lès-Nancy**  
Référence bien : **BU - Conformité PMR**  
Date de construction : **Date du permis de construire non connue**

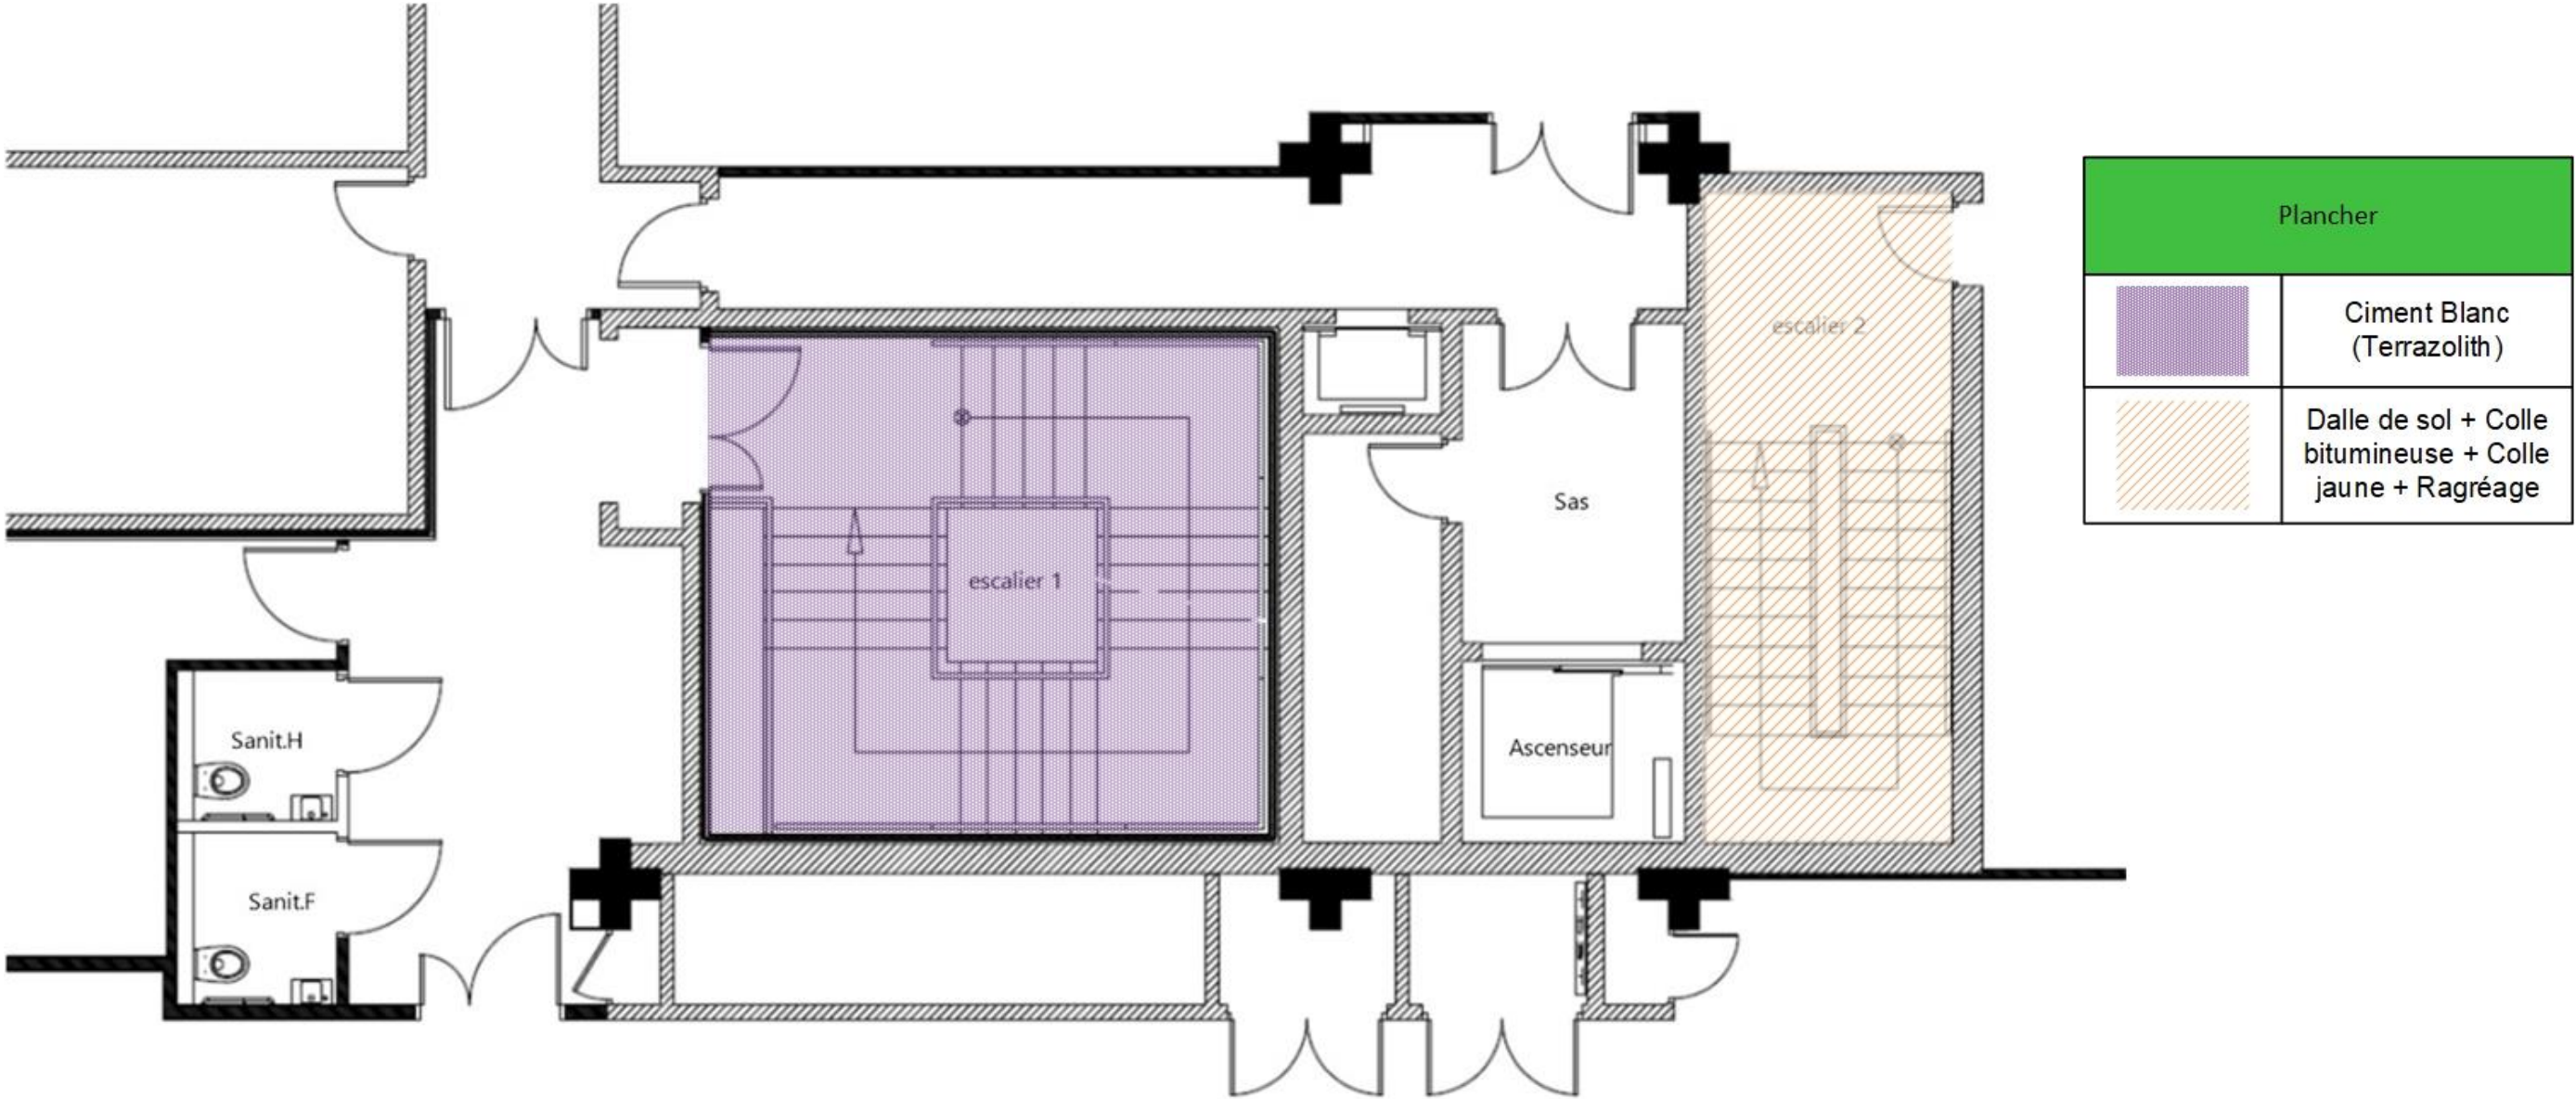
**Planche (croquis) de repérage technique : R+1 - Zoom 3**

**MATERIAUX ET PRODUIT CONTENANT DE L'AMIANTE : R+1 - Zoom 3**

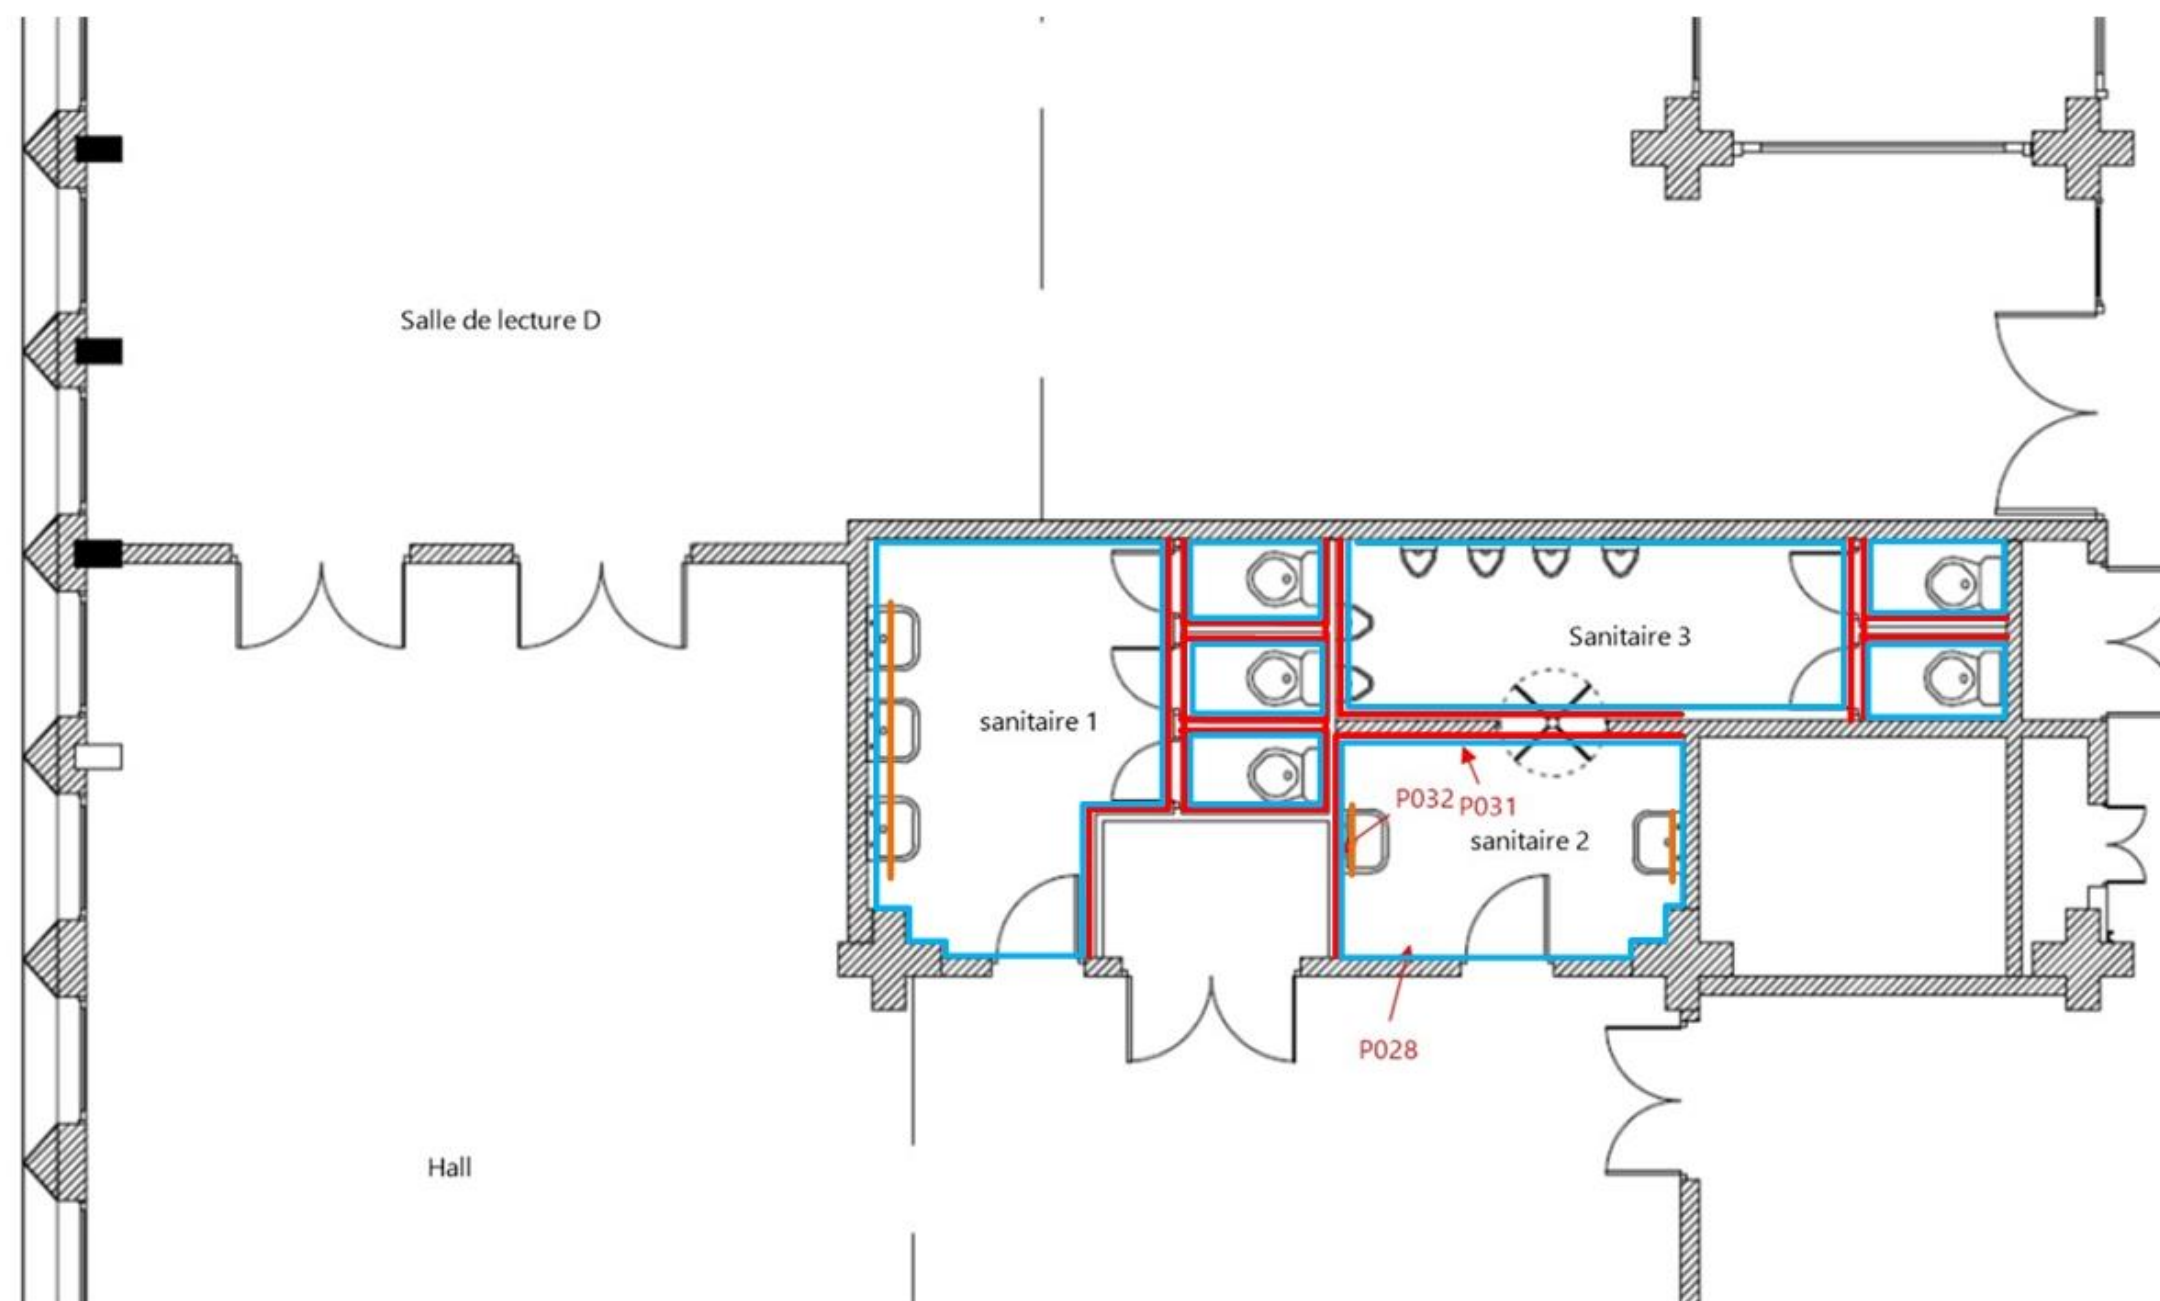
Planche (croquis) de repérage technique : R+2 - Zoom 4

Parois verticales intérieures et Revêtements de murs	
	Murs cloisons
	Colle de plinthe
	Colle de faïence

## MATERIAUX ET PRODUIT CONTENANT DE L'AMIANTE : R+2 - Zoom 4

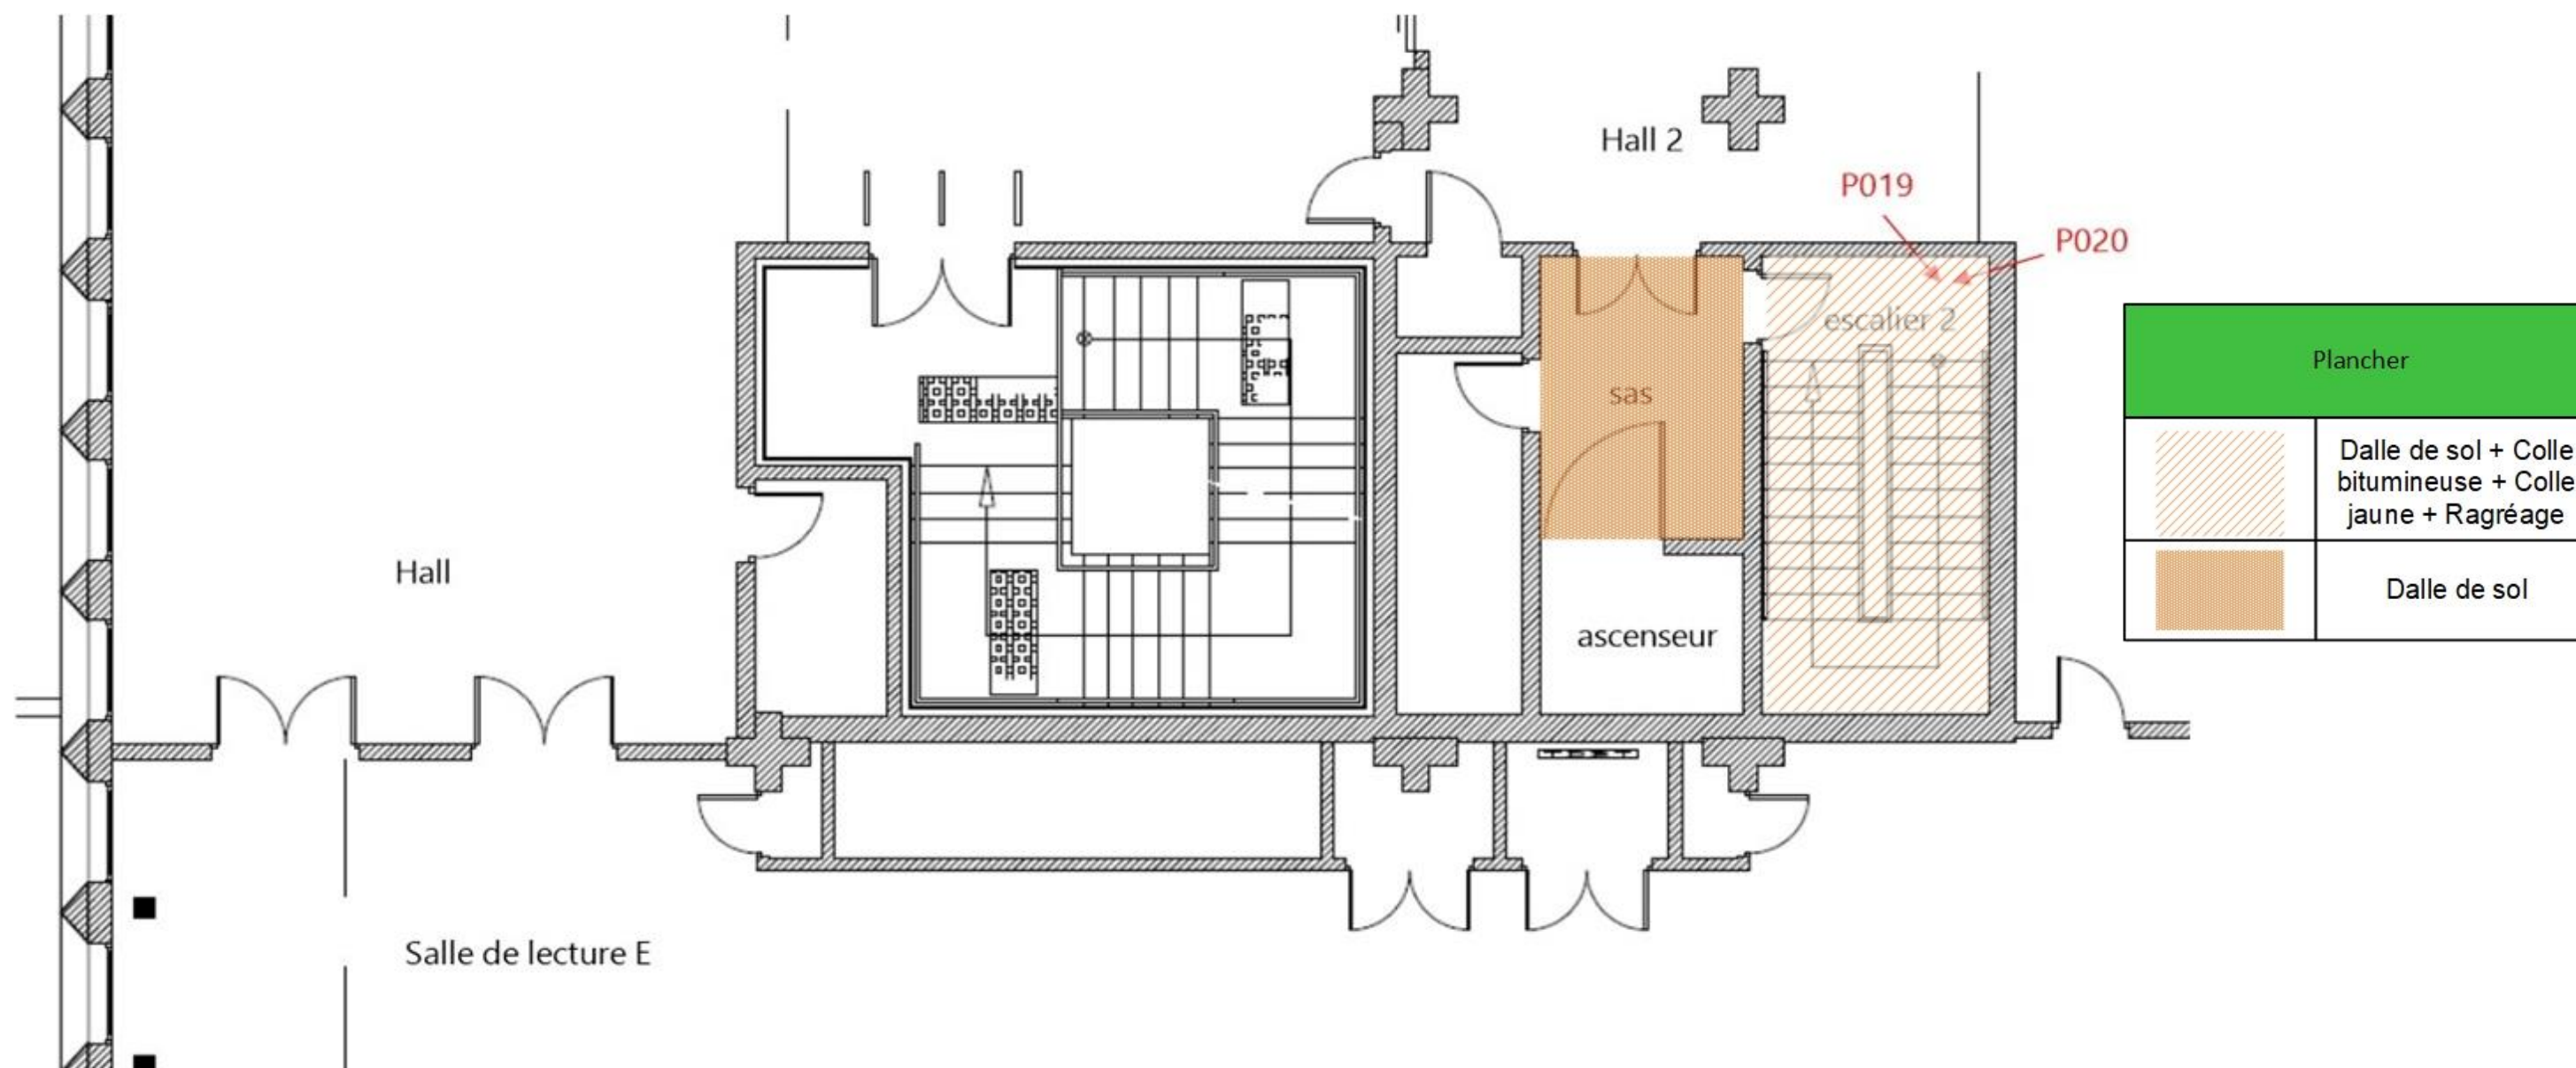
## MATERIAUX ET PRODUIT CONTENANT DE L'AMIANTE : R+2 - Zoom 5

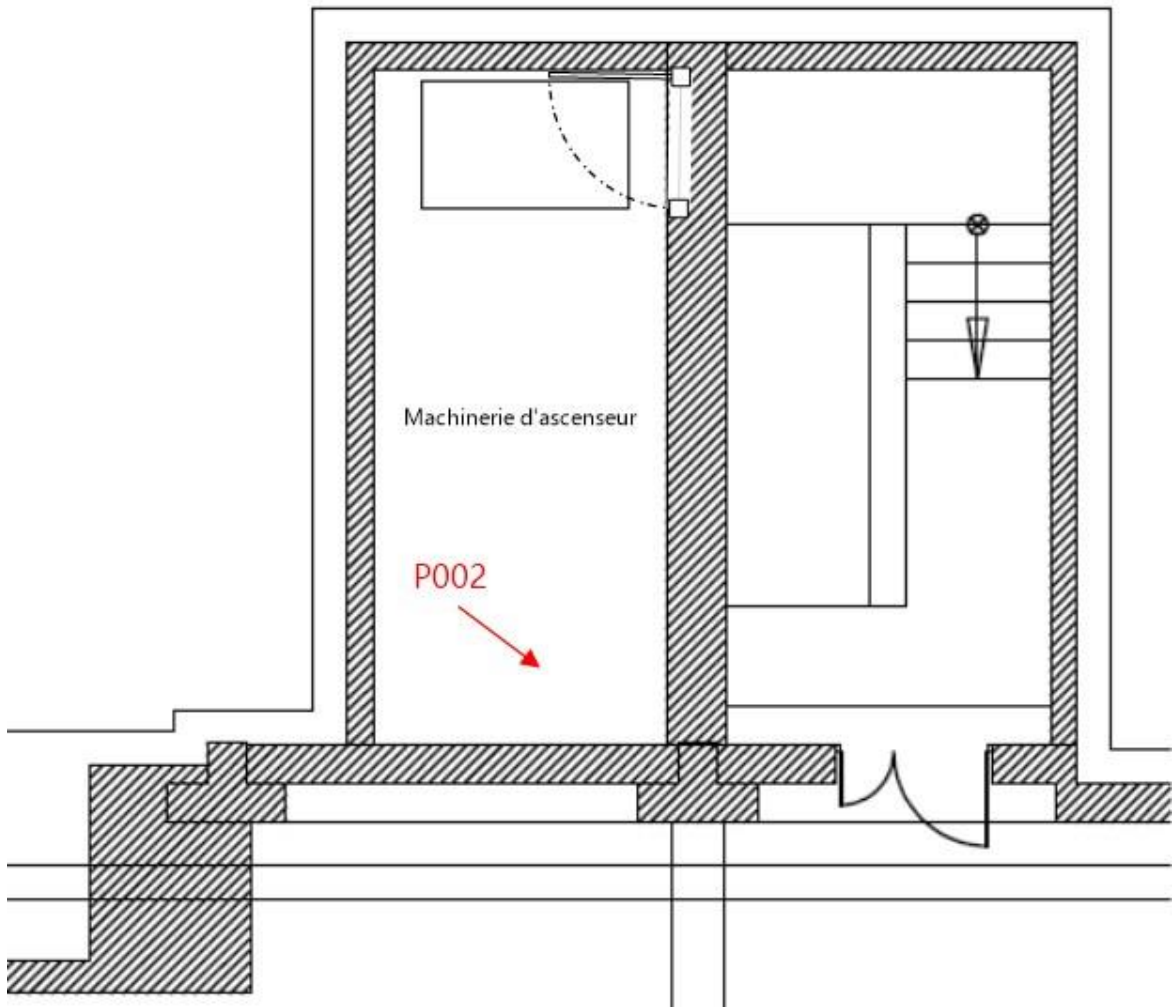
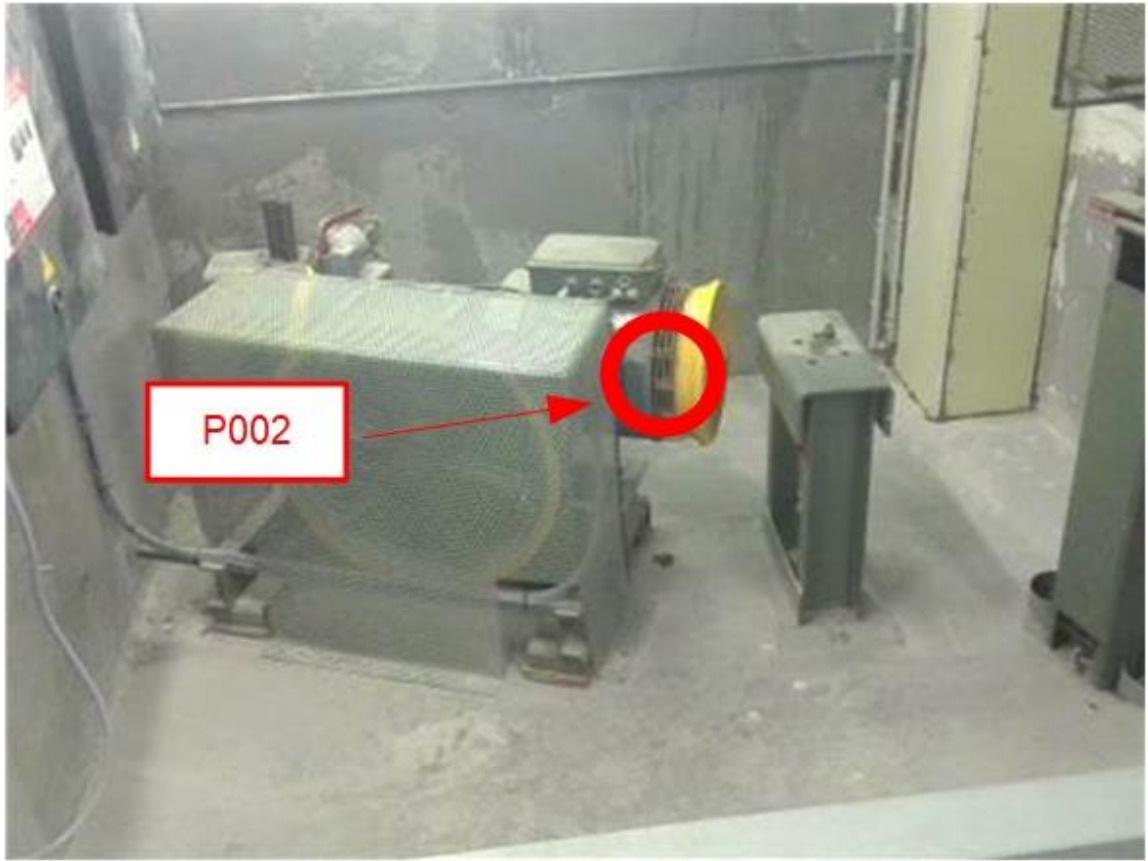
**Planche (croquis) de repérage technique : R+3 – Machinerie d’ascenseur**

Equipements divers	
	Frein moteur

**MATERIAUX ET PRODUIT CONTENANT DE L'AMIANTE : R+3 – Machinerie d'ascenseur**

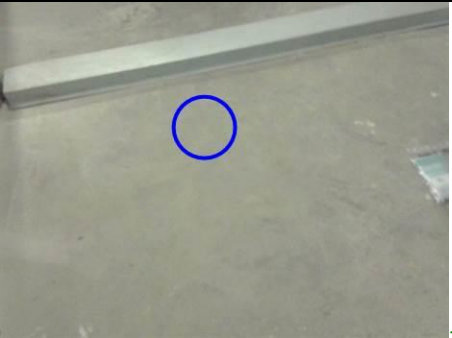
N° DE PRELEVEMENT	LOCALISATION	COMPOSANT DE LA CONSTRUCTION	DESCRIPTION	PHOTOS
P001	R+3 - Machinerie d'ascenseur	5 - Planchers et planchers techniques - Revêtements de sols	Ragréage

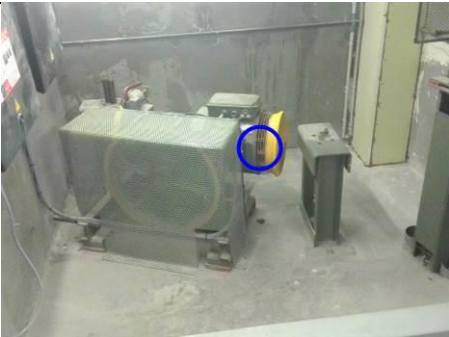
N° DE PRELEVEMENT	LOCALISATION	COMPOSANT	PARTIE DE COMPOSANT	DESCRIPTION	ETAT DE DEGRADATION
P002	R+3 - machinerie d'ascenseur	7 - ascenseurs, monte-charges et escaliers mécaniques - matériels en machinerie	Frein d'ascenseur	Frein d'ascenseur	Non visible
ZPSO004	Rdc - couloir	5 - planchers et planchers techniques - revêtements de sols	Dalle de sol	Dalle de sol	Bon état
ZPSO004	R+2 - sas	5 - planchers et planchers techniques - revêtements de sols	Dalle de sol	Dalle de sol	Bon état
ZPSO004	Rdc - salle 10	5 - planchers et planchers techniques - revêtements de sols	Dalle de sol	Dalle de sol	Bon état
ZPSO004	Rdc - salle 11	5 - planchers et planchers techniques - revêtements de sols	Dalle de sol	Dalle de sol	Bon état
P005	Rdc - espace 2	5 - planchers et planchers techniques - revêtements de sols	Sol coulé à base ciment (terrazolith...)	Sol coulé à base ciment (terrazolith...)	Bon état
	RDC - Escalier 1	5 - Planchers et planchers techniques - Revêtements de sols	Sol coulé à base ciment (terrazolith...)	Sol coulé à base ciment (terrazolith...)	Bon état

P002	R+3 - Machinerie d'ascenseur	7 - Ascenseurs, monte-charges et escaliers mécaniques - Matériels en machinerie	Frein d'ascenseur

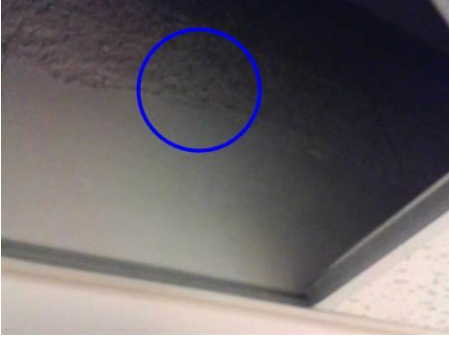
P003	RDC - Couloir	3 - Parois verticales intérieures - Murs et cloisons maçonnés	Enduit à base de plâtre projeté

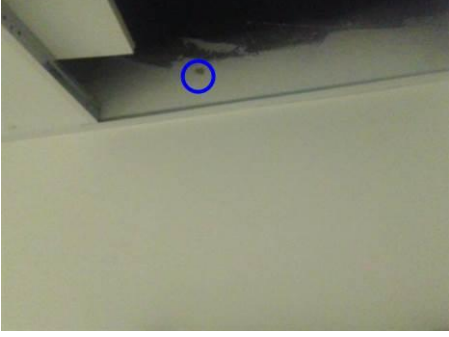
P004	RDC - Accueil	3 - Parois verticales intérieures - Murs et cloisons maçonnés	Enduit à base de plâtre lissé ou taloché

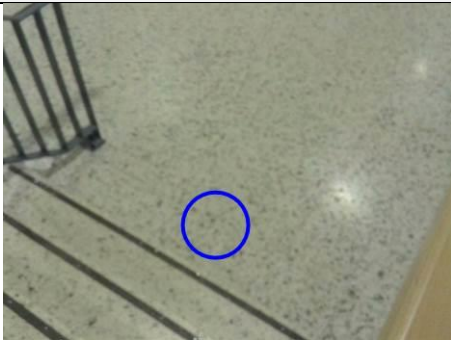
N° DE PRELEVEMENT	LOCALISATION	COMPOSANT DE LA CONSTRUCTION	DESCRIPTION	PHOTOS
P005	RDC - Espace 2	5 - Planchers et planchers techniques - Revêtements de sols	Sol coulé à base ciment (terrazolith...)

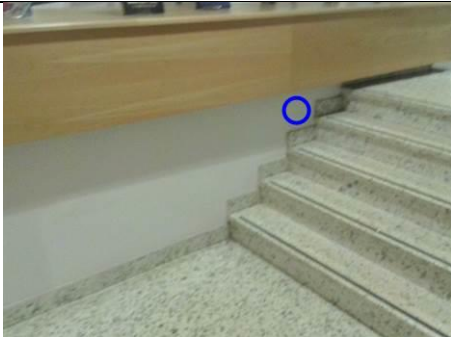
P006	RDC - Espace 2	3 - Parois verticales intérieures - Murs et cloisons maçonnés	Enduit à base de ciment lissé ou taloché

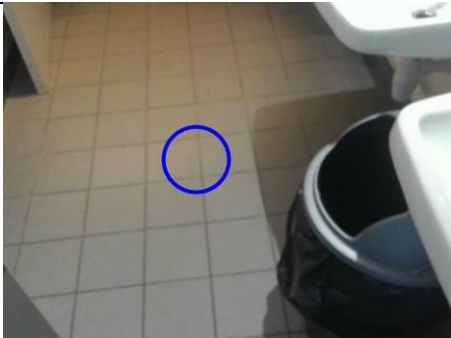
P007	RDC - SAN 4	5 - Planchers et planchers techniques - Revêtements de sols	Colle de carrelage gris

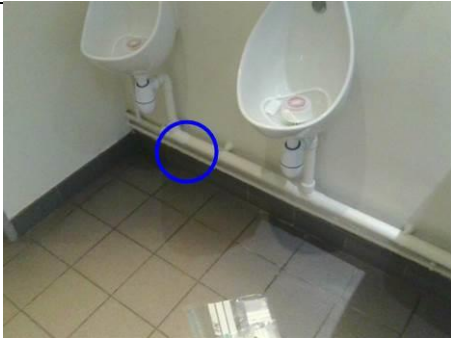
P008	RDC - SAN 4	3 - Parois verticales intérieures - Revêtements de murs, poteaux, cloisons, gaines, coffres	Colle de plinthe

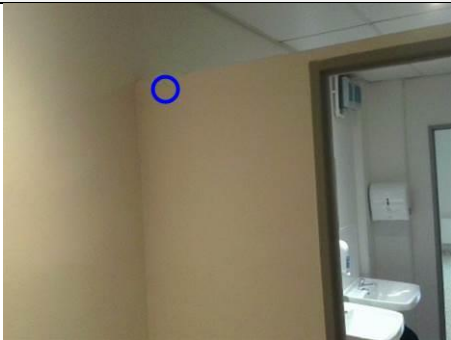
N° DE PRELEVEMENT	LOCALISATION	COMPOSANT DE LA CONSTRUCTION	DESCRIPTION	PHOTOS
P009	RDC - SAN 4	3 - Parois verticales intérieures - Murs et cloisons maçonnés	Enduit à base de plâtre lissé ou taloché

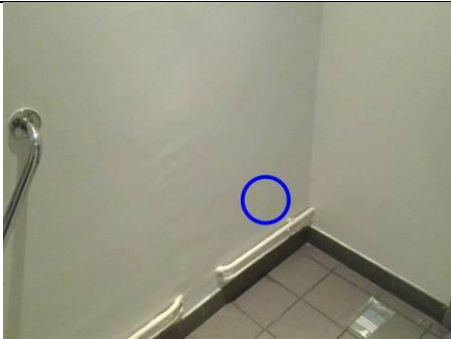
P010	RDC - SAN 4	3 - Parois verticales intérieures - Murs et cloisons maçonnés	Enduit à base de plâtre lissé ou taloché

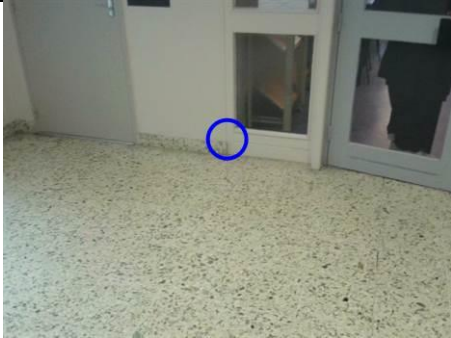
P011	RDC - Espace 2	3 - Parois verticales intérieures - Revêtements de murs, poteaux, cloisons, gaines, coffres	Colle de plinthe

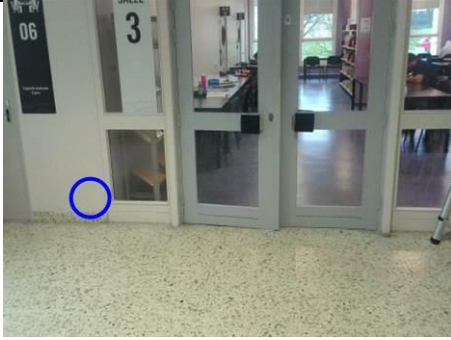
P013	RDC - Espace 2	3 - Parois verticales intérieures - Murs et cloisons maçonnés	Enduit à base de ciment lissé ou taloché

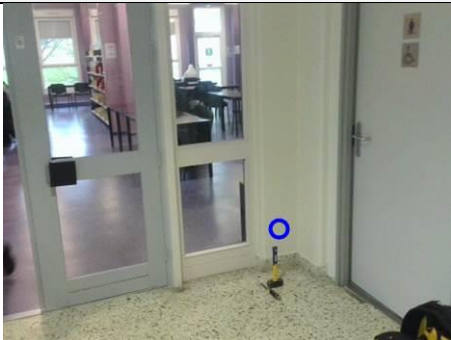
N° DE PRELEVEMENT	LOCALISATION	COMPOSANT DE LA CONSTRUCTION	DESCRIPTION	PHOTOS
P014	RDC - Espace 2	3 - Parois verticales intérieures - Poteaux	Enduit à base de ciment, lissé ou taloché (ragréage, débullage, lissage)

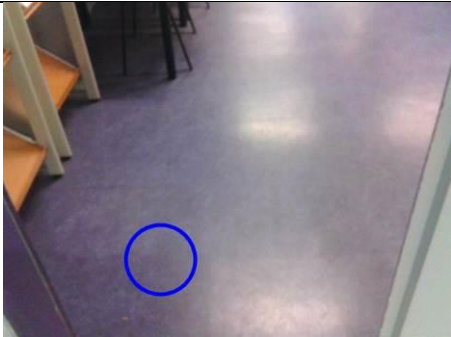
P015	RDC - Salle odontologie	5 - Planchers et planchers techniques - Revêtements de sols	Couche1: Colle non bitumineuse + Couche2: Ragraéage

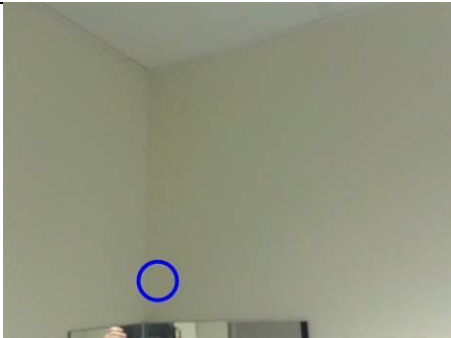
P016	RDC - Sanitaire H	3 - Parois verticales intérieures - Cloisons sèches (assemblées, préfabriquées)	Bandes calicot

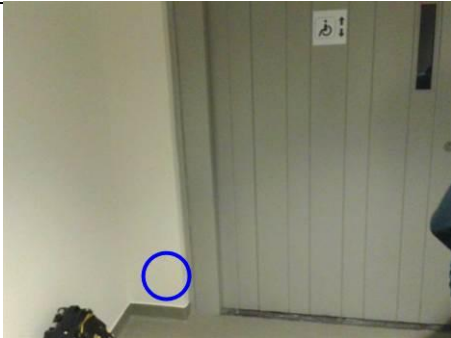
P017	RDC - Sas	3 - Parois verticales intérieures - Murs et cloisons maçonnés	Enduit à base de plâtre lissé ou taloché

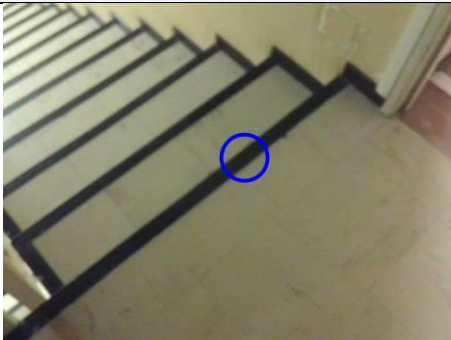
N° DE PRELEVEMENT	LOCALISATION	COMPOSANT DE LA CONSTRUCTION	DESCRIPTION	PHOTOS
P022	R+2 - escalier 2	5 - Planchers et planchers techniques - Revêtements de sols	Nez de marche

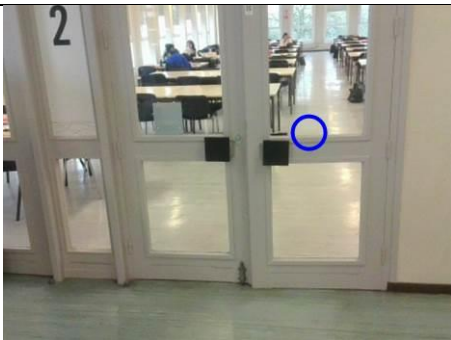
P023	R+2 - Hall	2 - Parois verticales extérieures et Façades - Menuiseries extérieures	Joint de mastic de vitrage

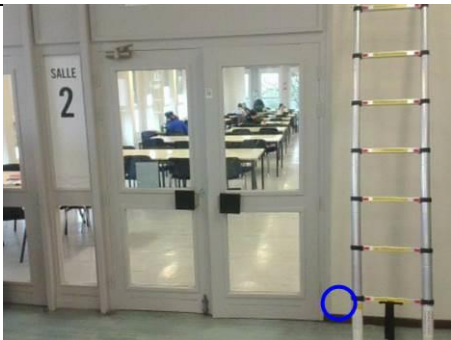
P024	R+2 - Hall	3 - Parois verticales intérieures - Murs et cloisons maçonnés	Enduit à base de ciment projeté

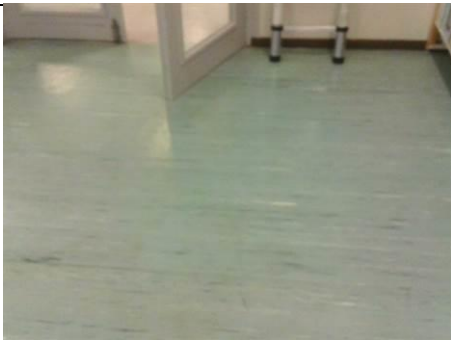
P025	R+2 - Hall	5 - Planchers et planchers techniques - Revêtements de sols	Couche1: Sous-couche (carton, feutre, ...) de revêtement souple vert + Couche2: Colle non bitumineuse + Couche3: Ragréage

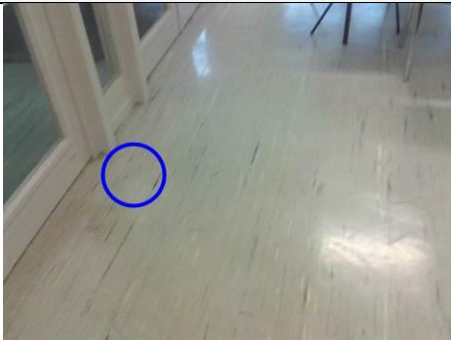
N° DE PRELEVEMENT	LOCALISATION	COMPOSANT DE LA CONSTRUCTION	DESCRIPTION	PHOTOS
P026	R+2 - Salle de lecture E	5 - Planchers et planchers techniques - Revêtements de sols	Couche1: Sous-couche (carton, feutre, ...) de revêtement souple + Couche2: Colle non bitumineuse + Couche3: Ragréage

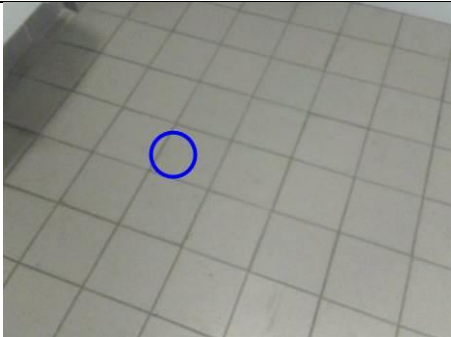
P027	R+2 - sanitaire 2	5 - Planchers et planchers techniques - Revêtements de sols	Colle de carrelage gris

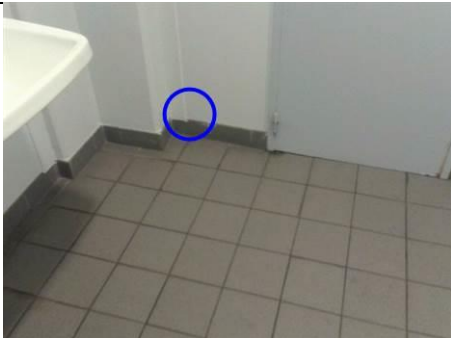
P028	R+2 - sanitaire 1	3 - parois verticales intérieures - revêtements de murs, poteaux, cloisons, gaines, coffres	Colle de plinthe	Colle de plinthe	Non visible
	R+2 - sanitaire 2	3 - Parois verticales intérieures - Revêtements de murs, poteaux, cloisons, gaines, coffres	Colle de plinthe	Colle de plinthe	Non visible
	R+2 - Sanitaire 3	3 - Parois verticales intérieures - Revêtements de murs, poteaux, cloisons, gaines, coffres	Colle de plinthe	Colle de plinthe	Non visible
P031	R+2 - sanitaire 1	3 - parois verticales intérieures - cloisons sèches (assemblées, préfabriquées)	Enduits à base de plâtre ou ciment projetés, lissés ou talochés	Enduits à base de plâtre ou ciment projetés, lissés ou talochés	Bon état
	R+2 - sanitaire 2	3 - Parois verticales intérieures - Cloisons sèches (assemblées, préfabriquées)	Enduits à base de plâtre ou ciment projetés, lissés ou talochés	Enduits à base de plâtre ou ciment projetés, lissés ou talochés	Bon état

P028	R+2 - sanitaire 2	3 - Parois verticales intérieures - Revêtements de murs, poteaux, cloisons, gaines, coffres	Colle de plinthe

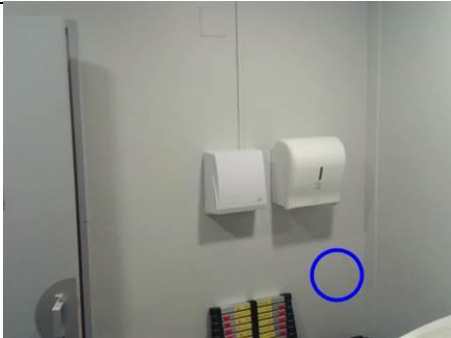
P029	R+2 - sanitaire 2	3 - Parois verticales intérieures - Murs et cloisons maçonnés	Enduit à base de plâtre lissé ou taloché
