## DOSSIER DE DIAGNOSTIC TECHNIQUE

**REPÉRAGE AMIANTE  
AVANT TRAVAUX**

Adresse : **Campus POLE SANTE**  
**9 Avenue de la Forêt de Haye 54500 Vandœuvre-lès-Nancy**  
Référence bien : **BATIMENT BU - Sécurité**  
**BC4500776173**  
Date de construction : **Date du permis de construire non connue**

Mise en sécurité incendie du bâtiment BU de Brabois Santé

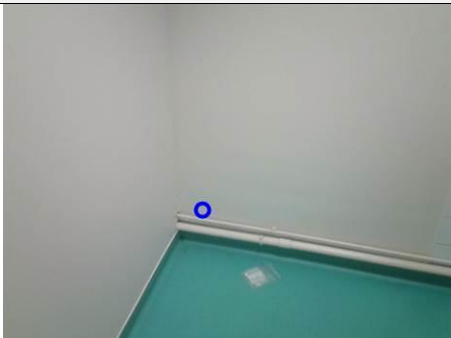
N° DE PRELEVEMENT	LOCALISATION	COMPOSANT DE LA CONSTRUCTION	DESCRIPTION	PHOTOS
P009	RDC - San H	3 - Parois verticales intérieures - Murs et cloisons maçonnés	Enduit à base de plâtre lissé ou taloché

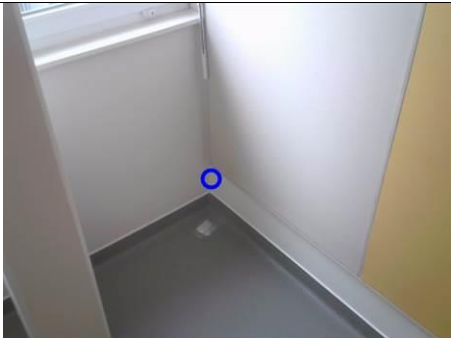
P010	RDC - San H	3 - Parois verticales intérieures - Cloisons sèches (assemblées, préfabriquées)	Bandes calicot	 
P011	1er étage - Espace consultation 1	3 - Parois verticales intérieures - Murs et cloisons maçonnés	Enduit à base de plâtre lissé ou taloché	 
P012	1er étage - Espace consultation 1	3 - Parois verticales intérieures - Cloisons sèches (assemblées, préfabriquées)	Bandes calicot

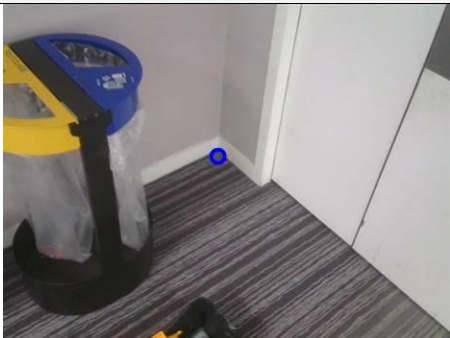
N° DE PRELEVEMENT	LOCALISATION	COMPOSANT DE LA CONSTRUCTION	DESCRIPTION	PHOTOS
P013	RDC - Salle silence absolu	5 - Planchers et planchers techniques - Revêtements de sols	Couche1: Colle non bitumineuse + Couche2: Ragraéage

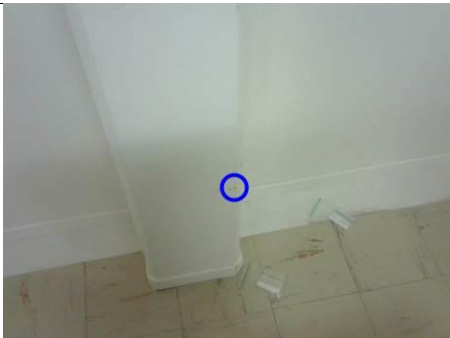
P014	1er étage - Archives 014	3 - Parois verticales intérieures - Cloisons sèches (assemblées, préfabriquées)	Bandes calicot	 
P015	1er étage - Archives 014	3 - Parois verticales intérieures - Poteaux	Enduit à base de plâtre lissé ou taloché

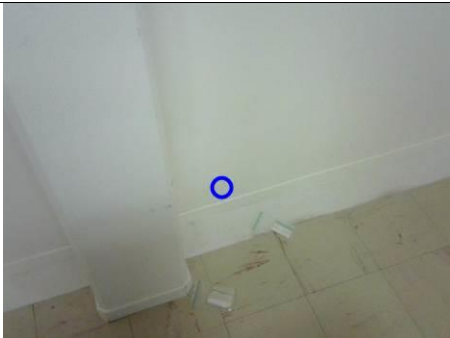
P016	1er étage - Archives 014	3 - Parois verticales intérieures - Cloisons sèches (assemblées, préfabriquées)	Bandes calicot

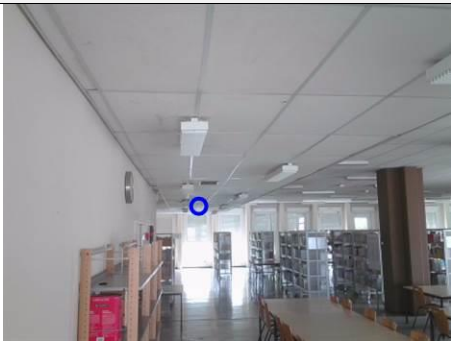
N° DE PRELEVEMENT	LOCALISATION	COMPOSANT DE LA CONSTRUCTION	DESCRIPTION	PHOTOS
P036	2ème étage - Lecture 038	4 - Plafonds et faux plafonds - Faux plafonds	Panneaux et plaques
