Aménagement d'espaces pédagogiques, collaboratifs et immersifs METZ (57)

Compte-rendu d'investigations géotechniques

PR.LOGT.25.0376 - 002

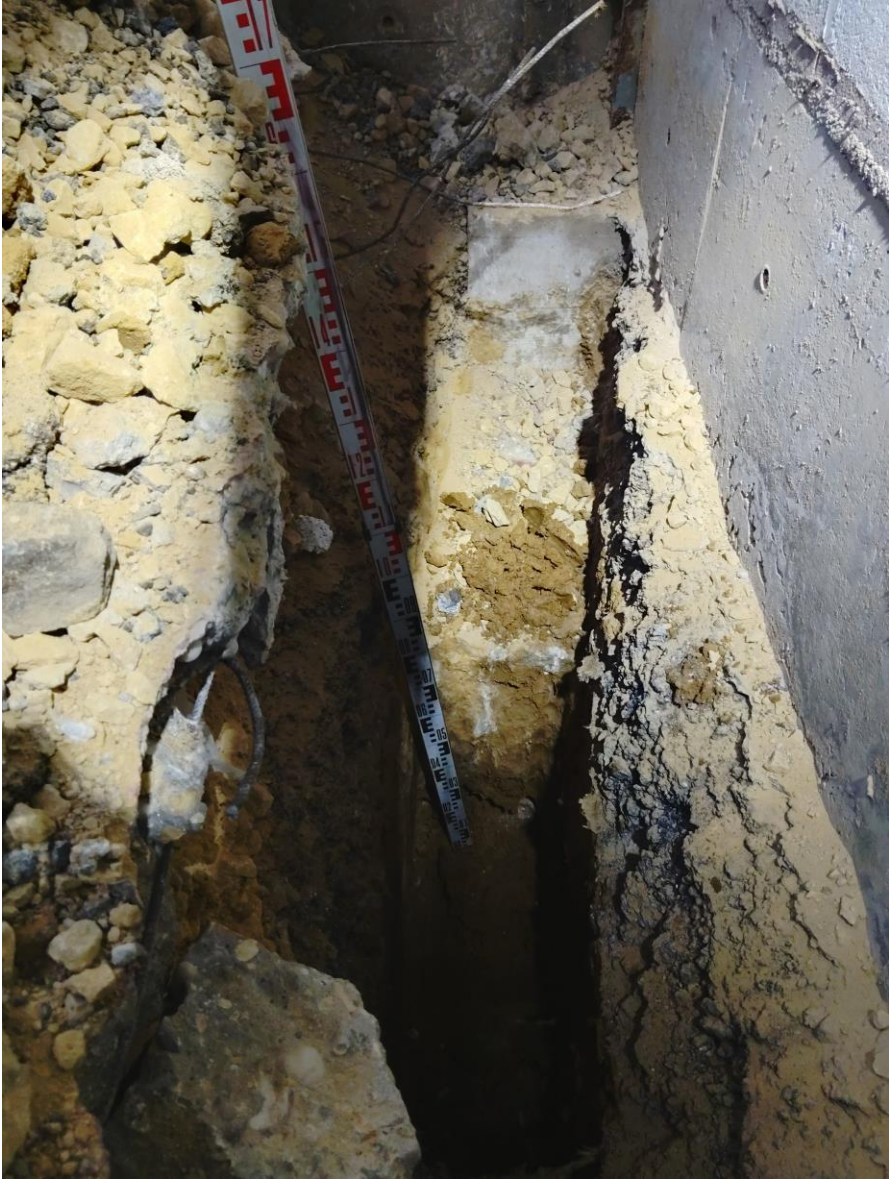
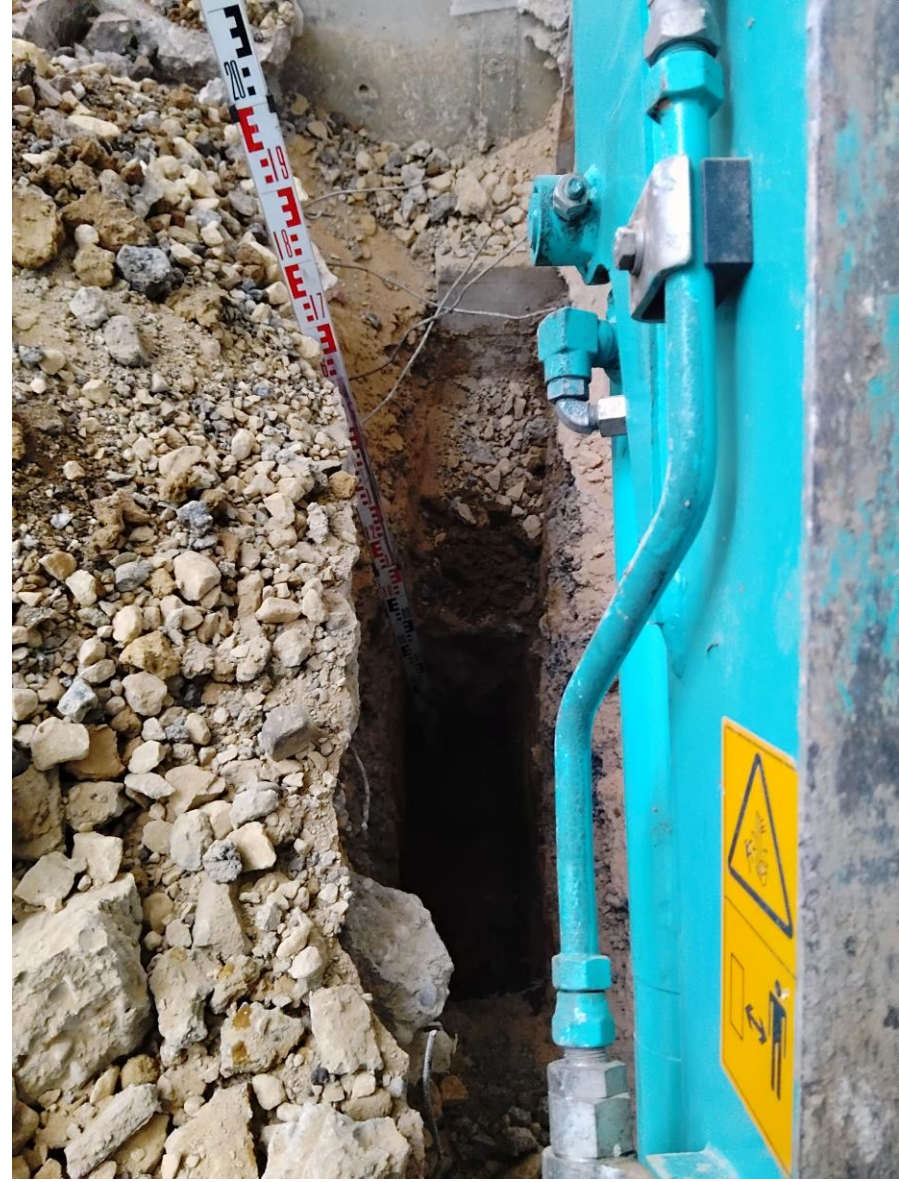
Eau en fond de fouille à partir de 1 m de profondeur : fuite descente EP

- La présence de nombreux réseaux d'eau existants rendant difficile la mesure de certaines dimensions des fondations
- Des problèmes d'étanchéité au niveau de descentes EP, saturant le fond de certaines fouilles à la pelle mécanique. Une réparation ponctuelle a été faite par nos soins, cependant il faudrait contrôler l'étanchéité de l'ensemble du système.

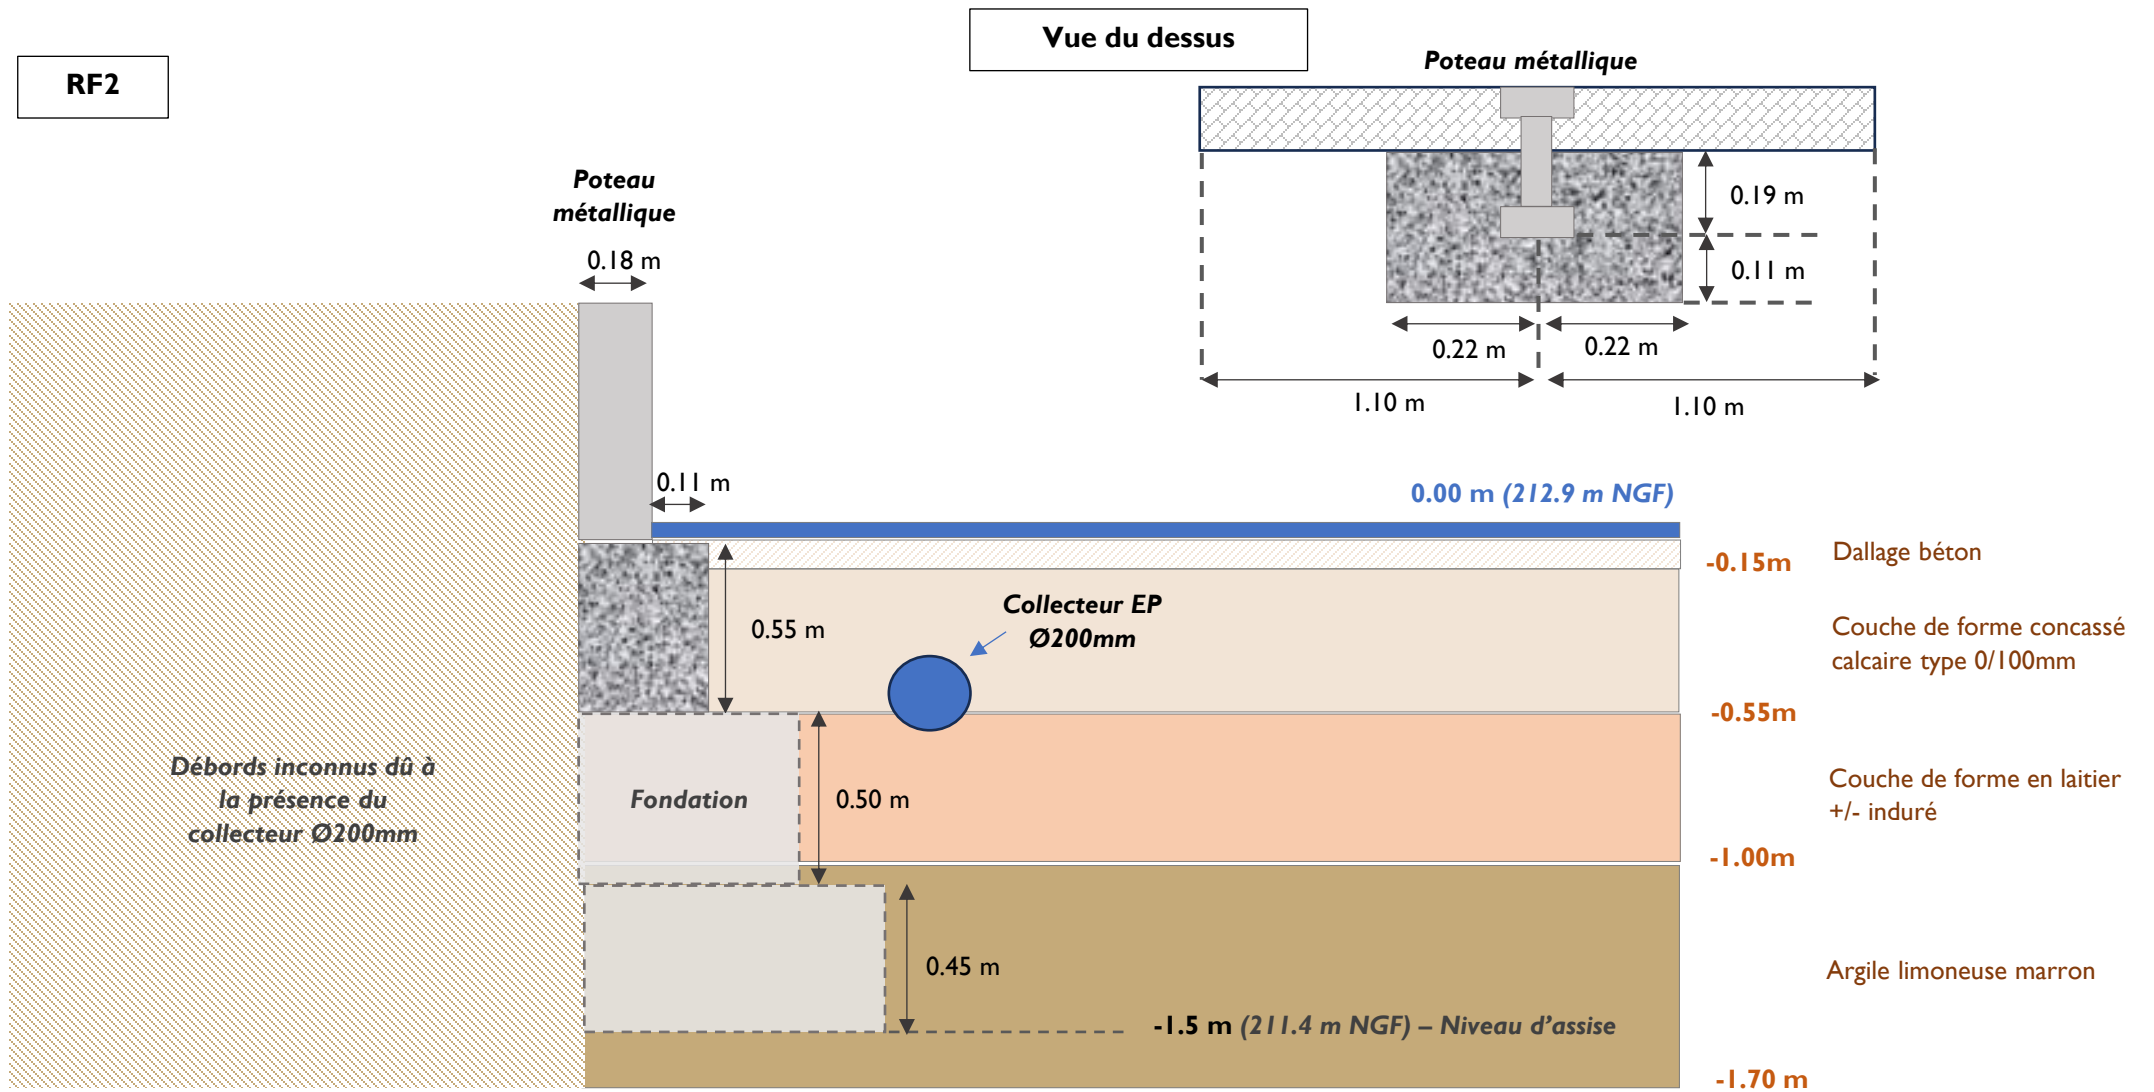
RF2

Eau en fond de fouille à partir de 0.60 m de profondeur : fuite descente EP
