## Rapport de repérage des matériaux et produits contenant de l'amiante avant réalisation de travaux

Nom du site : CAF DU VAL DE MARNE (ORLY)

CAF : wc palier intermédiaire  
3/5 AVENUE DES MARTYRS DE CHATEAUBRIANT  
94310 ORLY

Référence du rapport : 7291994/S1.1.2.R

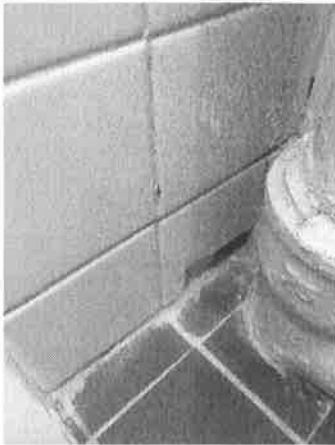
Prélèvement - P01 : Palier intermédiaire / WC - Colle de faïence- (Absence d'amiante)

- N° 19A027499-001 - Référence BV3DB7532 Réf. prél : P01 Palier intermédiaire/ WC/Revêtement du mur - Colle de faïence - (mortier/blanc(he)), prélevé par vos soins, et analysé par Eurofins Environment Testing Polska

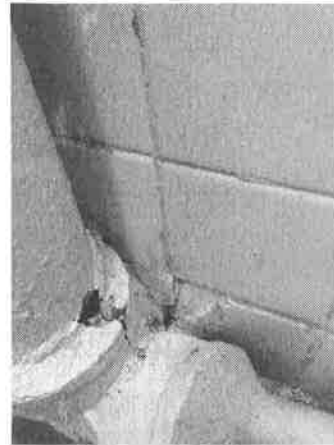
Prélèvement - P02 : Palier intermédiaire / WC - Colle de faïence- (Absence d'amiante)

- N° 19A027499-002 - Référence BV3DB7533 Réf. prél : P02 Palier intermédiaire/ WC/Revêtement du mur - Colle de faïence - (mortier/blanc(he)), prélevé par vos soins, et analysé par Eurofins Environment Testing Polska

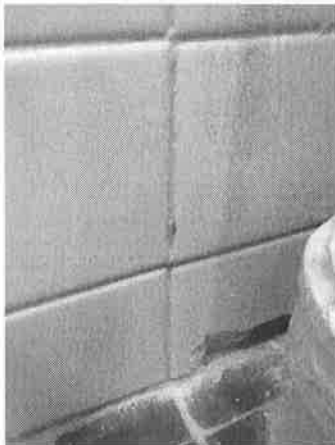
Prélèvement - P03 : Palier intermédiaire / WC - Joint de faïence - (Absence d'amiante)

- N° 19A027499-003 - Référence BV3DB7534 Réf. prél : P03 Palier intermédiaire/ WC/Revêtement du mur - Joint de faïence - (ciment/blanc(he)), prélevé par vos soins, et analysé par Eurofins Environment Testing Polska

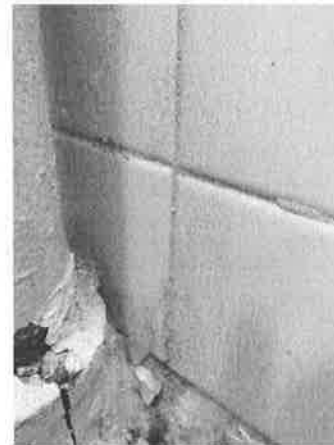
Prélèvement - P04 : Palier intermédiaire / WC - Joint de faïence - (Absence d'amiante)

- N° 19A027499-004 - Référence BV3DB7535 Réf. prél : P04 Palier intermédiaire/ WC - Joint de faïence, prélevé par vos soins, et analysé par Eurofins Environment Testing Polska

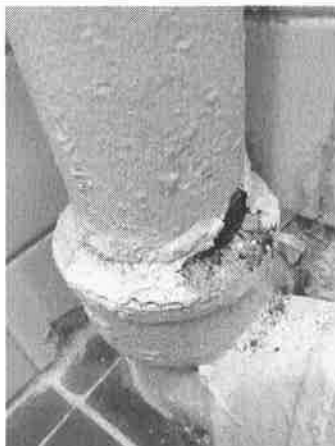
Prélèvement - P05 : Palier intermédiaire / WC - Joint- (Absence d'amiante)

- N° 19A027499-005 - Référence BV3DB7536 Réf. prél : P05 Palier intermédiaire/ WC/Tuyauterie - Joint - (ciment/gris(e)), prélevé par vos soins, et analysé par Eurofins Environment Testing Polska

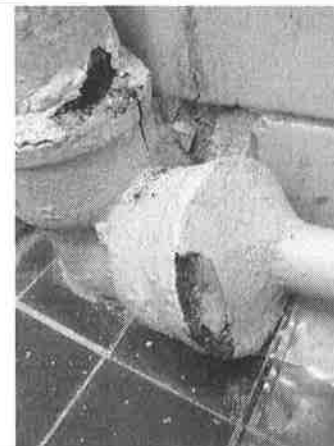
Prélèvement - P06 : Palier intermédiaire / WC - Joint- (Absence d'amiante)

- N° 19A027499-006 - Référence BV3DB7537 Réf. prél : P06 Palier intermédiaire/ WC/Tuyauterie - Joint - (ciment/gris(e)), prélevé par vos soins, et analysé par Eurofins Environment Testing Polska

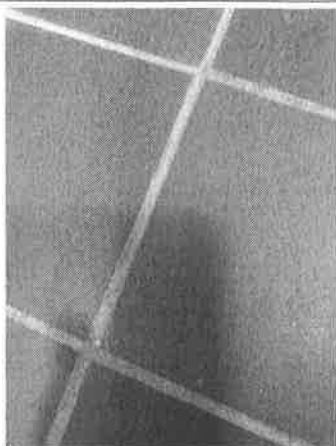
Prélèvement - P07 : Palier intermédiaire / WC - Joint de carrelage- (Absence d'amiante)

- N° 19A027499-007 - Référence BV3DB7538 Réf. prél : P07 Palier intermédiaire/ WC/Revêtement de sol - Joint de carrelage - (ciment/gris(e)), prélevé par vos soins, et analysé par Eurofins Environment Testing Polska

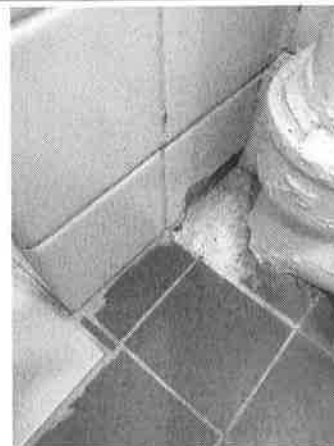
Prélèvement - P08 : Palier intermédiaire / WC - Colle de carrelage- (Absence d'amiante)

- N° 19A027499-008 - Référence *BV3DB7539 Réf. prél : P08 Palier intermédiaire/ WC/Revêtement de sol*  
- *Colle de carrelage - (mortier/gris(e))*, prélevé par vos soins, et analysé par Eurofins Environment Testing Polska
