Rapport N° 6070950/1/1/1

**RAPPORT de repérage des matériaux et
produits contenant de l'amiante avant
réalisation de travaux**

Lieu d'intervention : CAF du Val de Marne		Propriétaire
Adresse : 2 Voix Félix Eboué Quartier de l'Echat 94033 CRETEIL Cedex		CAF du Val de Marne 2 Voix Félix Eboué Quartier de l'Echat 94033 CRETEIL Cedex
Date du constat : 06/09/2013 au		Donneur d'ordre
En présence de : Mr El Khadiri		
Gaines d'aération au R+1 / R+2 local réserve (gaine technique) / R+9 Local ventilation		CAF du Val de Marne 2 Voix Félix Eboué Quartier de l'Echat 94033 CRETEIL Cedex

Dépose des gaines de ventilations de l'immeuble CAF - CRETEIL (94)
--

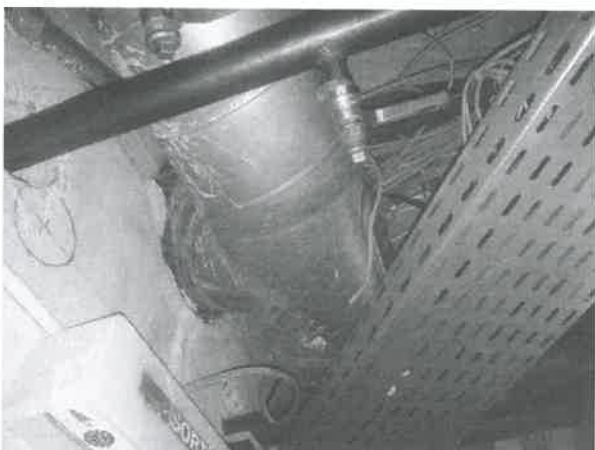
P 1: Bâtiment principal - niveau R+1 - Circulation - Mastic marron - Photo n°1

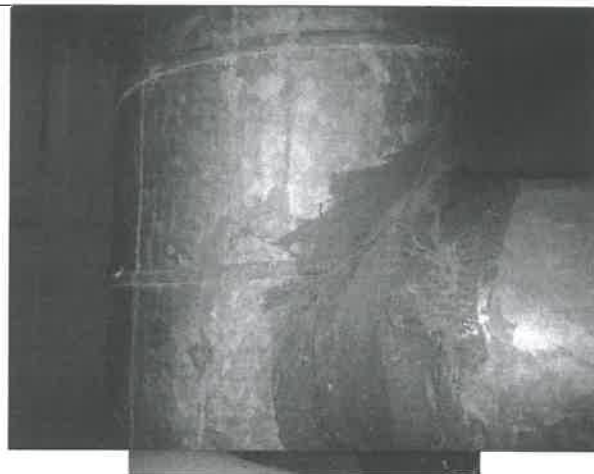
Il faudra considérer au vu des résultats d'analyses, l'ensemble des mastics de gaines de ventilation de l'immeuble, comme contenant de l'amiante

Matériau	Repérage	Localisation du matériau ou du produit	Présence amiante	Critère	Observation	Réf. photo
	---	P (prélèvement): matériau ayant fait l'objet d'une analyse par prélèvement, S: (sondage): matériau associé à un prélèvement; IV (inspection visuelle): autre				
Mastic marron	P 1	Bâtiment principal - niveau R+1 - Circulation - Gaine de ventilation	OUI	Résultat d'analyse		Photo n° 1
Mastic gris	P 4	Bâtiment principal - niveau R+9 - Local ventilation - Gaine de ventilation	OUI	Résultat d'analyse		Photo n° 4
Mastic marron	P 5	Bâtiment principal - niveau R+9 - Local ventilation - Gaine de ventilation	OUI	Résultat d'analyse		Photo n° 5
Mastic marron	P 2	Bâtiment principal - niveau R+2 - Local réserve - Gaine de ventilation	OUI	Résultat d'analyse		Photo n° 2

P 2: Bâtiment principal - niveau R+2 - Local réserve - Mastic marron - Photo n°2

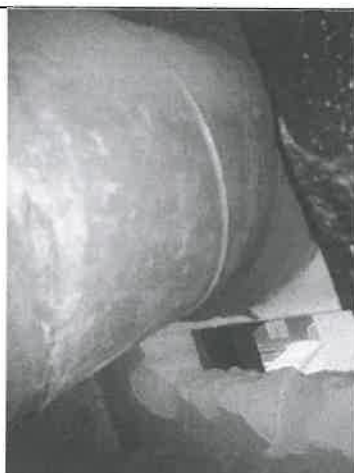
Matériau	Repérage	Localisation du prélèvement ou du matériau	Présence amiante	Critère	Observation	Réf. photo
	---> P (prélèvement): matériau ayant fait l'objet d'une analyse par prélèvement, S: (sondage): matériau associé à un prélèvement; IV (inspection visuelle): autre					
Enveloppe de calorifuge	P 3	Bâtiment principal - niveau R+2 - Local réserve - Conduit de fluide	NON	Résultat d'analyse		Photo n°3

P 3: Bâtiment principal - niveau R+2 - Local réserve - Enveloppe de calorifuge - Photo n°3

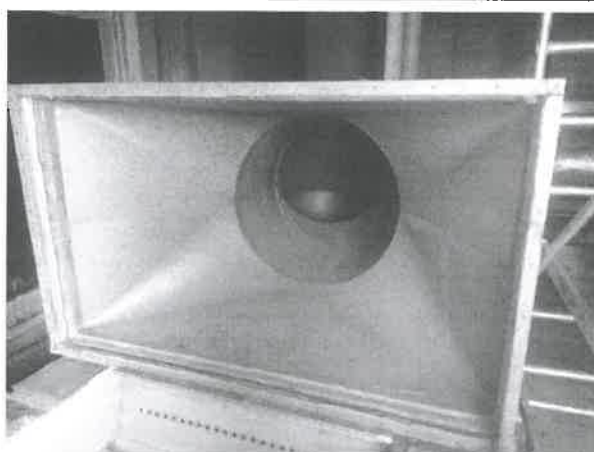
P 4: Bâtiment principal - niveau R+9 - Local ventilation - Mastic gris - Photo n°4

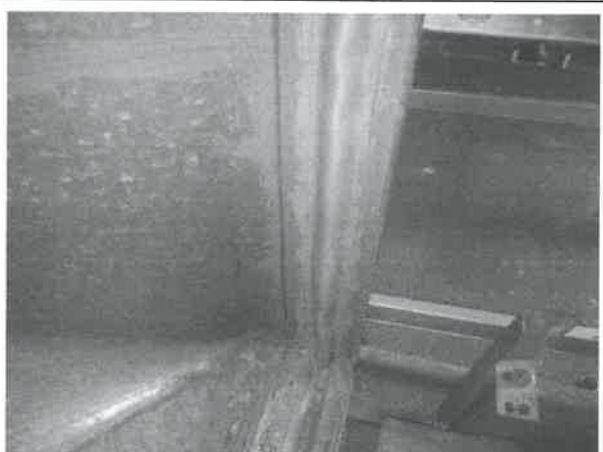
P 5: Bâtiment principal - niveau R+9 - Local ventilation - Mastic marron - Photo n°5
