Rapport de repérage amiante avant réalisation de travaux dans un immeuble bâti

Rapport N° : 27141684/S1/1/AM-RTV_V3

Bâtiment rectorat complément au rapport 21072740
21934404/S2.4.4.R réalisé le 07/06/2024 par Vincent
ROGER - BUREAU VERITAS EXPLOITATION

RECTORAT DE NICE - AM

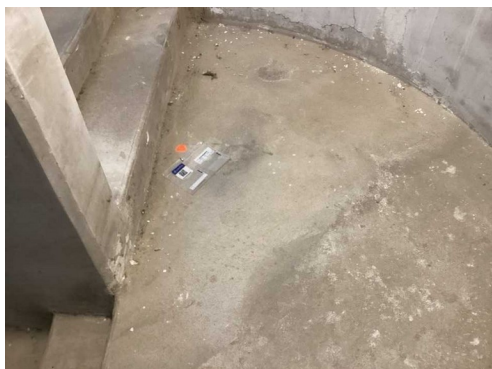
P23	ZPSO 9
RECTORAT DE NICE - BÂTIMENT PRINCIPAL -> REZ DE CHAUSSEE -> ESCALIER OUEST

Revêtements de sol -> Sols coulés à base ciment

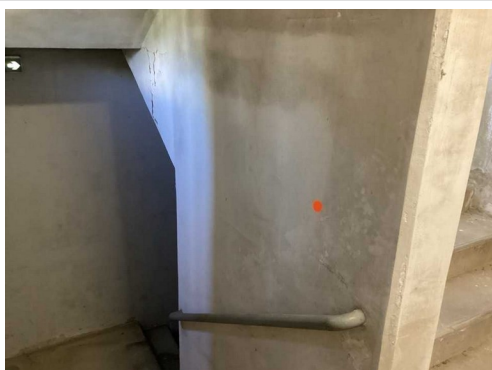
P22	ZPSO 13
RECTORAT DE NICE - BÂTIMENT PRINCIPAL -> REZ DE CHAUSSEE -> ESCALIER OUEST

Murs et cloisons maçonnées "en dur" -> Enduits de ragréage, débullage, lissage Enduits lissés, projetés ou talochés

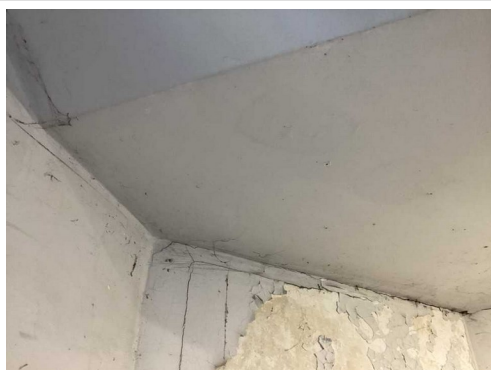
P7	ZPSO 4
RECTORAT DE NICE - BÂTIMENT PRINCIPAL -> 1ER ETAGE -> ESCALIER EST

Plafonds -> Enduits de ragréage, débullage, lissage Enduits de ragréage, débullage, lissage

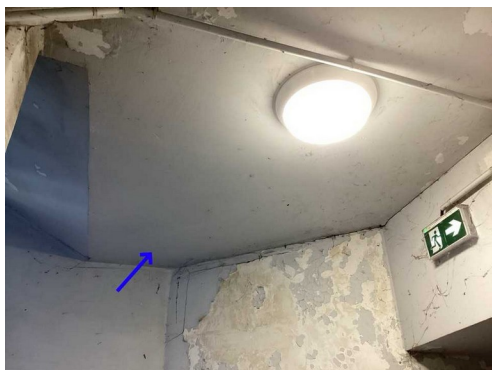
P7	ZPSO 4
RECTORAT DE NICE - BÂTIMENT PRINCIPAL -> 1ER ETAGE -> ESCALIER EST

Plafonds -> Enduits de ragréage, débullage, lissage Enduits de ragréage, débullage, lissage

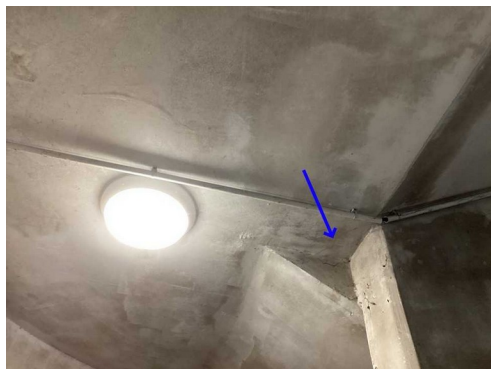
P10	ZPSO 4
RECTORAT DE NICE - BÂTIMENT PRINCIPAL -> 1ER ETAGE -> ESCALIER EST

Plafonds -> Enduits de ragréage, débullage, lissage Enduits de ragréage, débullage, lissage

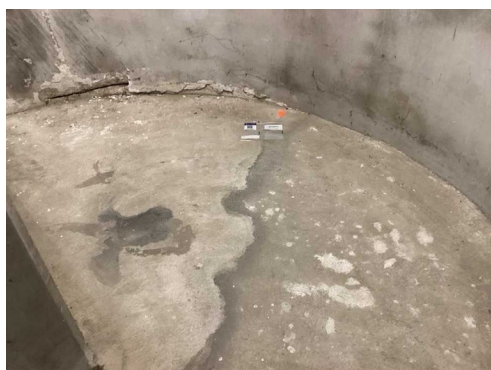
P9	ZPSO 1
RECTORAT DE NICE - BÂTIMENT PRINCIPAL -> 1ER ETAGE -> ESCALIER EST

Revêtements de sol -> Sols coulés à base ciment

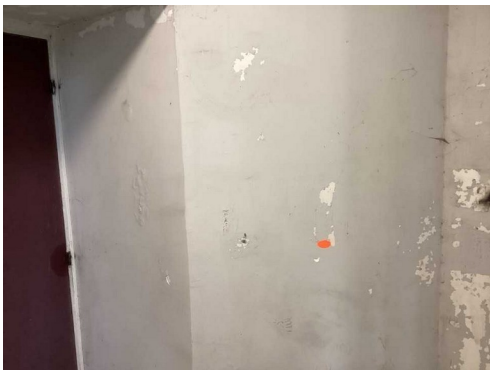
P31	ZPSO 14
RECTORAT DE NICE - BÂTIMENT PRINCIPAL -> 1ER ETAGE -> ESCALIER EST

Murs et cloisons maçonnées "en dur" -> Enduits lissés, projetés ou talochés

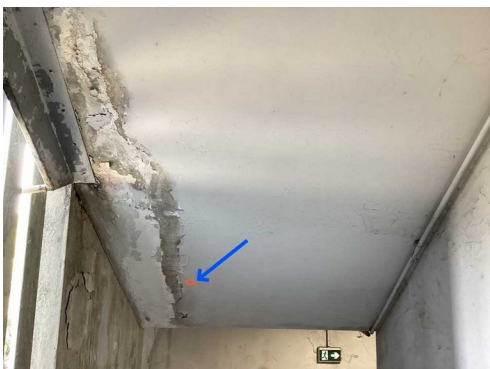
P27	ZPSO 12
RECTORAT DE NICE - BÂTIMENT PRINCIPAL -> 2 EME ETAGE -> ESCALIER OUEST

Plafonds -> Enduits de ragréage, débullage, lissage Enduits de ragréage, débullage, lissage

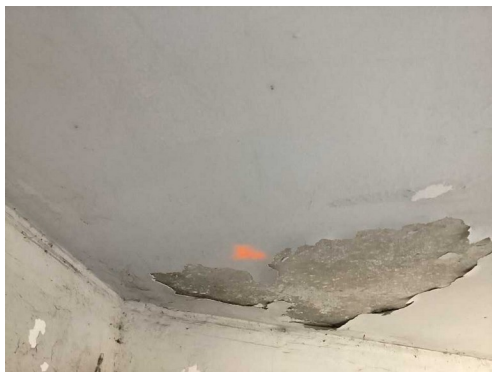
P3	ZPSO 4
RECTORAT DE NICE - BÂTIMENT PRINCIPAL -> 4 EME ETAGE -> ESCALIER EST

Plafonds -> Enduits de ragréage, débullage, lissage Enduits de ragréage, débullage, lissage

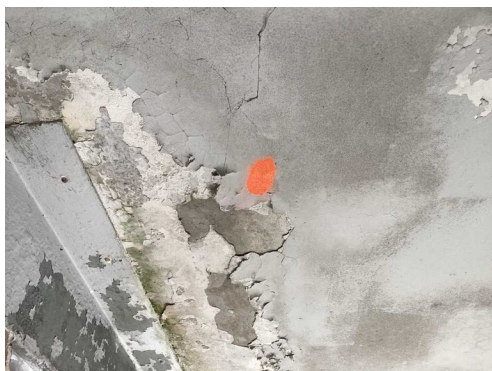
P4	ZPSO 5
RECTORAT DE NICE - BÂTIMENT PRINCIPAL -> 4 EME ETAGE -> ESCALIER EST

Plafonds -> Enduits de ragréage, débullage, lissage Enduits de ragréage, débullage, lissage

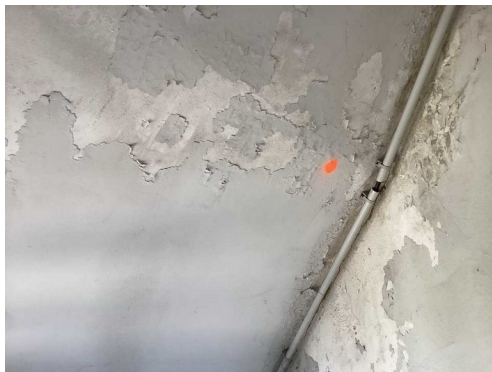
P18	ZPSO 12
RECTORAT DE NICE - BÂTIMENT PRINCIPAL -> 4 EME ETAGE -> ESCALIER OUEST

Plafonds -> Enduits de ragréage, débullage, lissage Enduits de ragréage, débullage, lissage

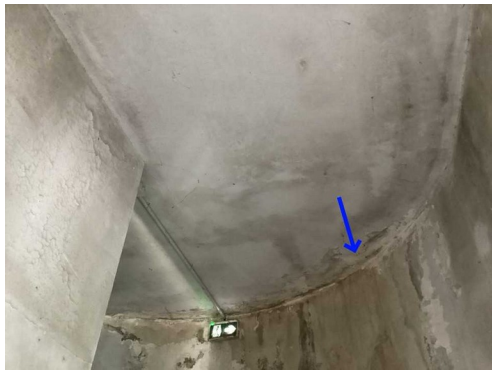
P17	ZPSO 11
RECTORAT DE NICE - BÂTIMENT PRINCIPAL -> 5 EME ETAGE -> ESCALIER OUEST

Plafonds -> Enduits de ragréage, débullage, lissage Enduits de ragréage, débullage, lissage

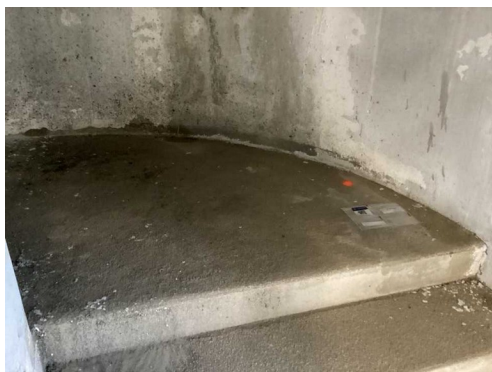
P33	ZPSO 18
RECTORAT DE NICE - BÂTIMENT PRINCIPAL -> 5 EME ETAGE -> ESCALIER OUEST

Revêtements de sol -> Peintures de sol

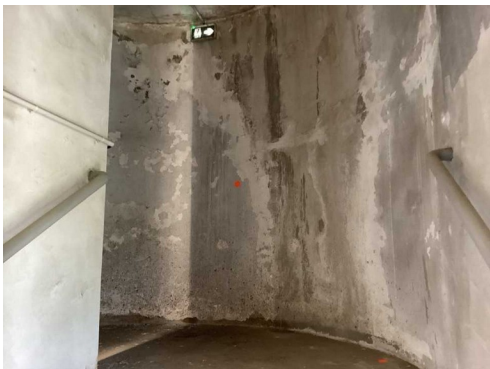
P19	ZPSO 13
RECTORAT DE NICE - BÂTIMENT PRINCIPAL -> 5 EME ETAGE -> ESCALIER OUEST

Murs et cloisons maçonnées "en dur" -> Enduits de ragréage, débullage, lissage Enduits lissés, projetés ou talochés

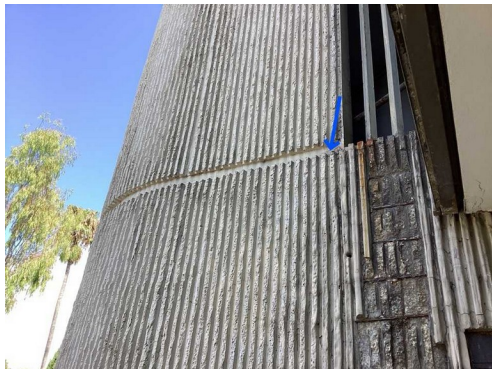
P14	ZPSO 7
RECTORAT DE NICE - BÂTIMENT PRINCIPAL -> NIVEAU EXTERIEUR -> FACADE ESCALIER OUEST

Façades lourdes y compris poteaux -> Enduits pelliculaires de lissage/débullage

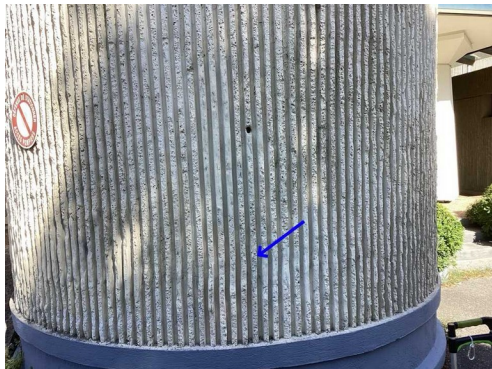
P36	ZPSO 6
RECTORAT DE NICE - BÂTIMENT PRINCIPAL -> NIVEAU EXTERIEUR -> FACADE ESCALIER OUEST

Façades lourdes y compris poteaux -> Enduits extérieurs projetés, lissés ou talochés, crépis extérieurs

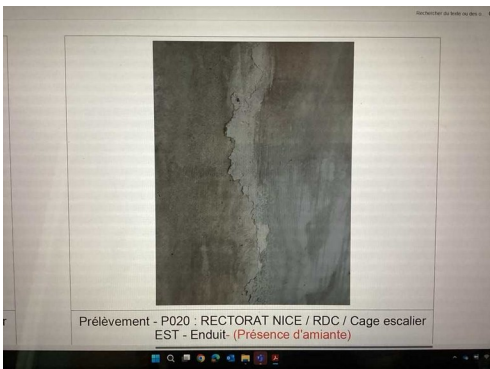
P020_ant	ZPSO 3
RECTORAT DE NICE - BÂTIMENT PRINCIPAL -> REZ DE CHAUSSEE -> ESCALIER EST

<p>Prélèvement - P020 : RECTORAT NICE / RDC / Cage escalier EST - Enduit- (Présence d'amiante)</p>	
Murs et cloisons maçonnées "en dur" -> Enduits de ragréage, débouillage, lissage Enduits lissés, projetés ou talochés

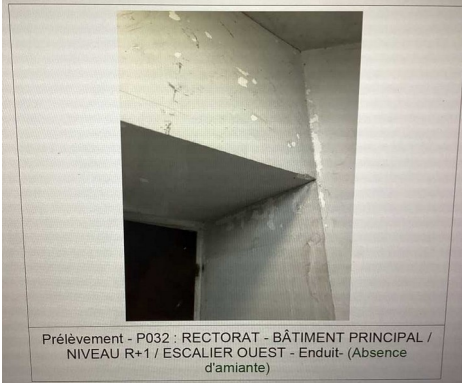
P032_ant	ZPSO 16
RECTORAT DE NICE - BÂTIMENT PRINCIPAL -> 1ER ETAGE -> ESCALIER OUEST

<p>Prélèvement - P032 : RECTORAT - BÂTIMENT PRINCIPAL / NIVEAU R+1 / ESCALIER OUEST - Enduit- (Absence d'amiante)</p>	
Plafonds -> Enduits lissés, projetés ou talochés

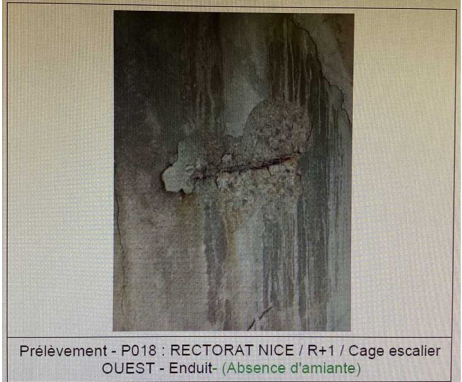
P018_ant	ZPSO 13
RECTORAT DE NICE - BÂTIMENT PRINCIPAL -> 1ER ETAGE -> ESCALIER OUEST

<p>Prélèvement - P018 : RECTORAT NICE / R+1 / Cage escalier OUEST - Enduit- (Absence d'amiante)</p>	
Murs et cloisons maçonnées "en dur" -> Enduits de ragréage, débullage, lissage Enduits lissés, projetés ou talochés

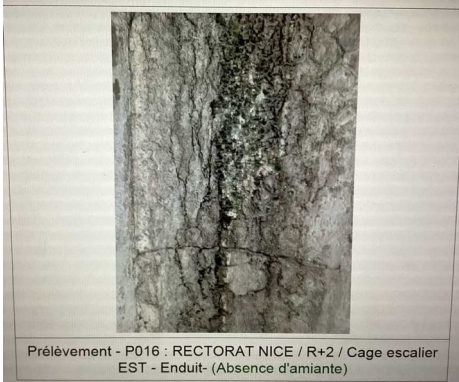
P016_ant	ZPSO 14
RECTORAT DE NICE - BÂTIMENT PRINCIPAL -> 2 EME ETAGE -> ESCALIER EST

<p>Prélèvement - P016 : RECTORAT NICE / R+2 / Cage escalier EST - Enduit- (Absence d'amiante)</p>	
Murs et cloisons maçonnées "en dur" -> Enduits lissés, projetés ou talochés

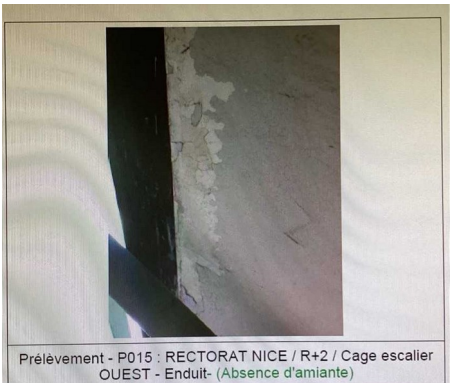
P015_ant	ZPSO 13
RECTORAT DE NICE - BÂTIMENT PRINCIPAL -> 2 EME ETAGE -> ESCALIER OUEST

<p>Prélèvement - P015 : RECTORAT NICE / R+2 / Cage escalier OUEST - Enduit- (Absence d'amiante)</p>	
Murs et cloisons maçonnées "en dur" -> Enduits de ragréage, débullage, lissage Enduits lissés, projetés ou talochés

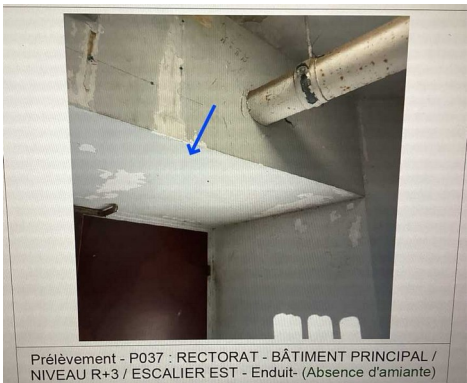
P037_ant	ZPSO 17
RECTORAT DE NICE - BÂTIMENT PRINCIPAL -> 3 EME ETAGE -> ESCALIER EST

<p>Prélèvement - P037 : RECTORAT - BÂTIMENT PRINCIPAL / NIVEAU R+3 / ESCALIER EST - Enduit- (Absence d'amiante)</p>	
Plafonds -> Enduits lissés, projetés ou talochés

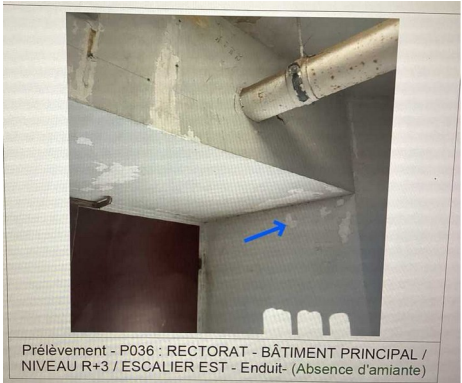
P036_ant	ZPSO 14
RECTORAT DE NICE - BÂTIMENT PRINCIPAL -> 3 EME ETAGE -> ESCALIER EST

<p>Prélèvement - P036 : RECTORAT - BÂTIMENT PRINCIPAL / NIVEAU R+3 / ESCALIER EST - Enduit- (Absence d'amiante)</p>	
Murs et cloisons maçonnées "en dur" -> Enduits lissés, projetés ou talochés

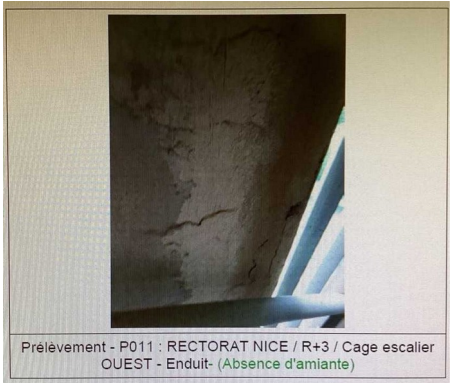
<p>Prélèvement - P011 : RECTORAT NICE / R+3 / Cage escalier OUEST - Enduit- (Absence d'amiante)</p>	
Murs et cloisons maçonnées "en dur" -> Enduits de ragréage, débullage, lissage Enduits lissés, projetés ou talochés

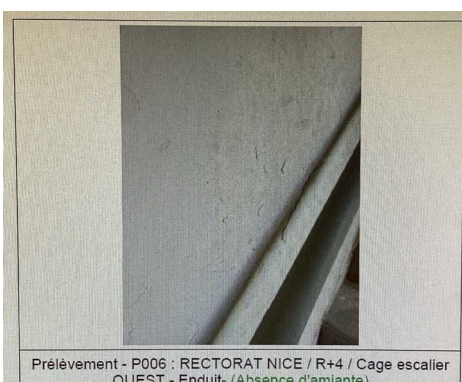
<p>Prélèvement - P006 : RECTORAT NICE / R+4 / Cage escalier OUEST - Enduit- (Absence d'amiante)</p>	
Murs et cloisons maçonnées "en dur" -> Enduits de ragréage, débullage, lissage Enduits lissés, projetés ou talochés

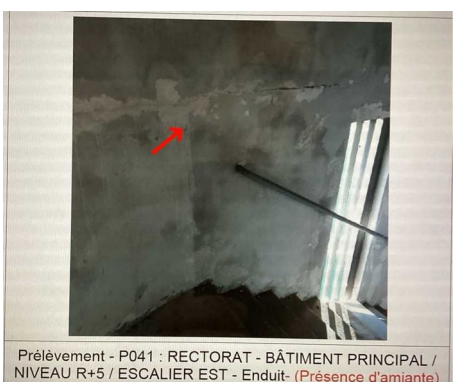
<p>Prélèvement - P041 : RECTORAT - BÂTIMENT PRINCIPAL / NIVEAU R+5 / ESCALIER EST - Enduit- (Présence d'amiante)</p>	
Murs et cloisons maçonnées "en dur" -> Enduits de ragréage, débullage, lissage Enduits lissés, projetés ou talochés

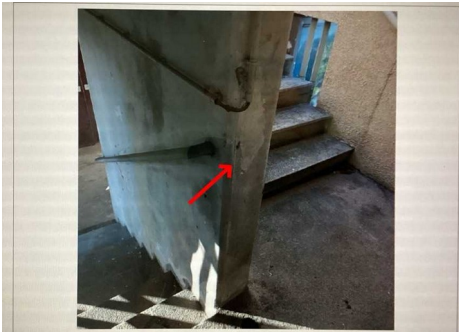
<p>Prélèvement - P042 : RECTORAT - BÂTIMENT PRINCIPAL / NIVEAU R+5 / ESCALIER EST - Enduit- (Présence d'amiante)</p>	
Murs et cloisons maçonnées "en dur" -> Enduits de ragréage, débullage, lissage Enduits lissés, projetés ou talochés

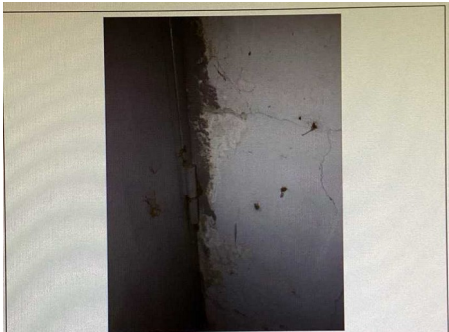
<p>Prélèvement - P005 : RECTORAT NICE / R+5 / Cage escalier OUEST - Enduit- (Absence d'amiante)</p>	
Murs et cloisons maçonnées "en dur" -> Enduits de ragréage, débullage, lissage Enduits lissés, projetés ou talochés
