Rapport de repérage des matériaux et produits contenant de l'amiante avant démolition d'un immeuble bâti

Numéro de dossier : EPFBR3_1_20241023_23-22041-1_PARCELLE752_MAISON_A_DEML
Norme employée : AFNOR NF X46-020 (Version d'août 2017)
Date du repérage : 13/11/2024
Heure d'arrivée : 09 h 15
Date émission : 23/04/2025

Adresse : **6 IMPASSE KOAD AR BIHAN
22140 COATASCORN**

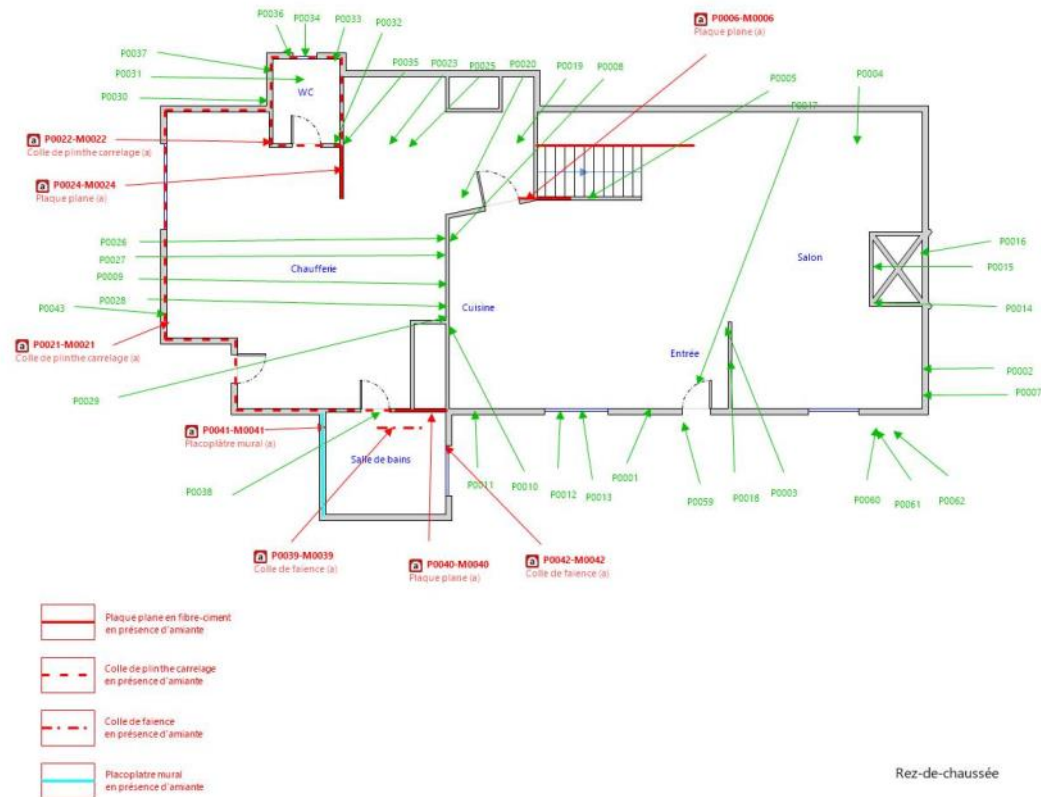
Propriétaire : EPF Bretagne
14, Avenue Henri Fréville - CS90721-
35207 RENNESBien : 6 IMPASSE KOAD AR BIHAN
22140 COATASCORNEtabli par : AMET Jean-David
Société : AED Groupe
Le : 23/04/2025Croquis 1 / 4
Version : V01
du : 23/04/2025

Plaque plane (a) (Après analyse en laboratoire) Localisation : RDC - Cuisine	Colle de plinthe carrelage (a) (Après analyse en laboratoire) Localisation : RDC - Chauffage
Colle de plinthe carrelage (a) (Après analyse en laboratoire) Localisation : RDC - Chauffage	Plaque plane (a) (Après analyse en laboratoire) Localisation : RDC - Chauffage
Colle de faïence (a) (Après analyse en laboratoire) Localisation : RDC - Salle de bains	Plaque plane (a) (Après analyse en laboratoire) Localisation : RDC - Salle de bains
Placoplâtre mural (a) (Après analyse en laboratoire) Localisation : RDC - Salle de bains	Colle de faïence (a) (Après analyse en laboratoire) Localisation : RDC - Salle de bains
Plaque plane (a) (Après analyse en laboratoire) Localisation : Étage 1 - Escalier; Étage 1 - Dégagement; Étage 1 - Placard; Étage 1 - Salle d'eau; Étage 1 - Chambre 1; Étage 1 - Chambre 2; Étage 1 - Chambre 3	Plaque plane (a) (Après analyse en laboratoire) Localisation : Étage 1 - Escalier; Étage 1 - Dégagement; Étage 1 - Placard; Étage 1 - Salle d'eau; Étage 1 - Chambre 1; Étage 1 - Chambre 2; Étage 1 - Chambre 3

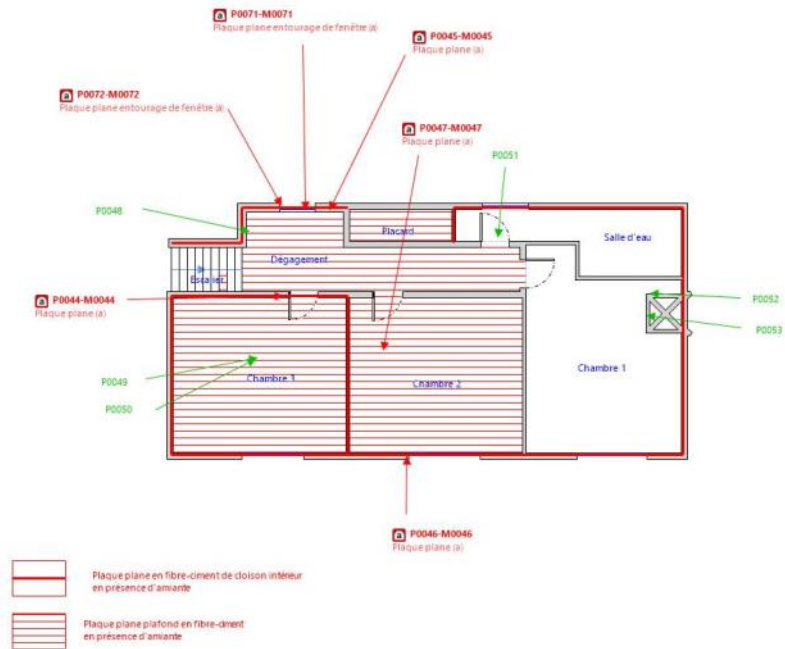
1er Etage

Plaque plane (a) (Après analyse en laboratoire) Localisation : Étage 1 - Escalier; Étage 1 - Dégagement; Étage 1 - Placard; Étage 1 - Salle d'eau; Étage 1 - Chambre 1; Étage 1 - Chambre 2; Étage 1 - Chambre 3	Plaque plane (a) (Après analyse en laboratoire) Localisation : Étage 1 - Escalier; Étage 1 - Dégagement; Étage 1 - Placard; Étage 1 - Salle d'eau; Étage 1 - Chambre 1; Étage 1 - Chambre 2; Étage 1 - Chambre 3
Plaque plane (a) (Après analyse en laboratoire) Localisation : RDC - Chauffage	Plâtre de bande calicot de plaque de plâtre mural (a) (Après analyse en laboratoire) Localisation : RDC - Salle de bains
Colle de faïence (a) (Après analyse en laboratoire) Localisation : RDC - Salle de bains	Plaque plane (a) (Après analyse en laboratoire) Localisation : RDC - Cuisine
Enduit plafond (a) (Après analyse en laboratoire) Localisation : RDC - Salon	Plaque plane entourage de fenêtre (a) (Après analyse en laboratoire) Localisation : Étage 1 - Dégagement

Plaque plane entourage de fenêtre (a) (Après analyse en laboratoire) Localisation : Étage 1 - Dégagement
