# Diagnostic – Annexe 1

Autoroute A115

Modernisation de la tranchée couverte de Taverny (95)

03/11/17

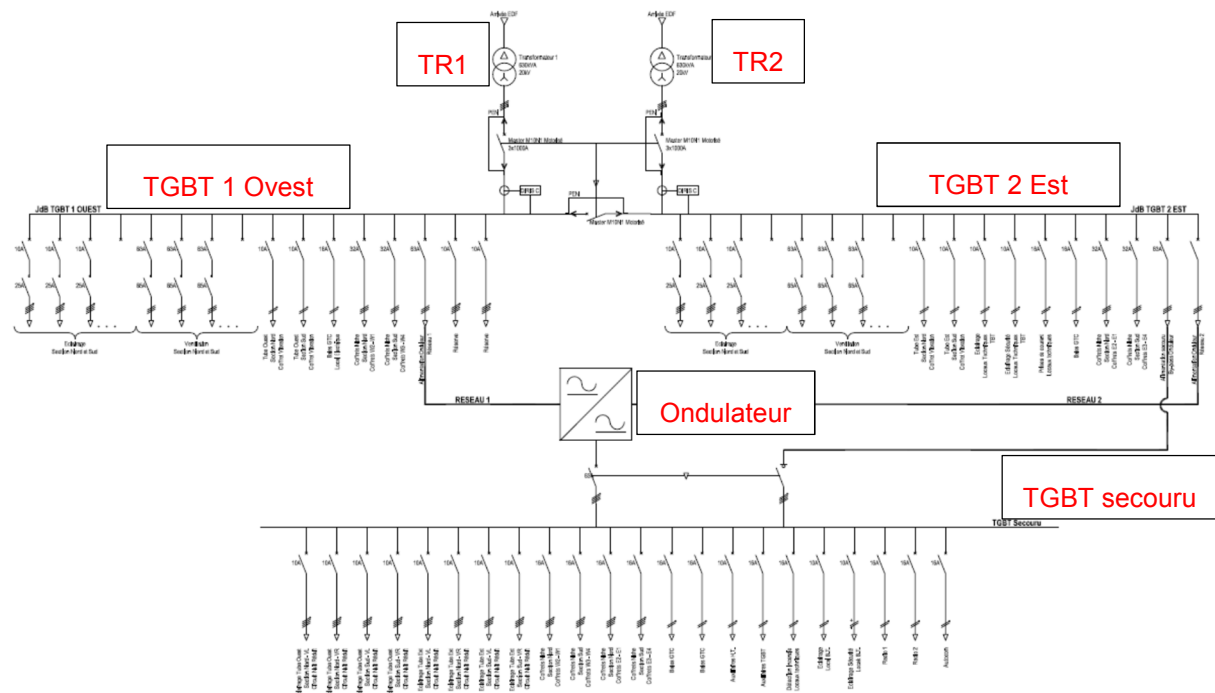
Figure 1 - Architecture existante

- Tableau HTA alimenté par une double alimentation ENEDIS provenant d'un **unique poste source**,
- Il découle de cet état que la distribution électrique existante BT ne respecte pas l'architecture électrique définie dans le schéma directeur d'alimentation de la DiRIF :

- Pas de distinction entre les tableaux divisionnaires type délestables (G et H) et automatiques N/S (E et F),
  - Un seul couplage entre le TGBT 1 Ouest et le TGBT 2 Est (dénomination incorrecte en regard de la directive DiRIF : les TGBT 1 Ouest et le TGBT 2 Est sont à la fois des TGBT et des tableaux divisionnaires, ce qui ne devrait pas être le cas),

- Onduleur chargé par TGBT 1 Ouest avec by-pass sur TGBT 2 Est : in fine alimentation de l'onduleur provenant en amont d'un seul poste source ENEDIS,

- Les 2 transformateurs sont localisés dans le même local technique sans cloisonnement,
  - Les TGBT 1 Ouest, TGBT 2 Est, et l'onduleur sont localisés dans un même local technique sans cloisonnement,

- Double alimentation de la GTC à vérifier,
  - PST non secourus,
  - Onduleur sous-dimensionné (car alimentation des PST non secourue, à modifier).

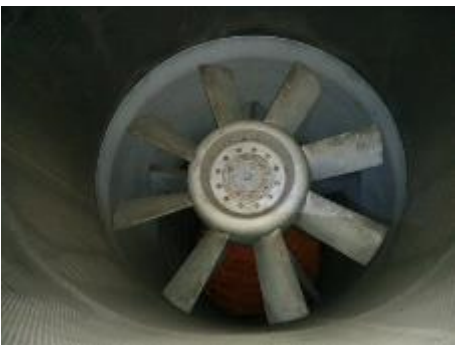
<p>L'intégrité de certains écrous et leur aptitude à l'emploi sont remis en cause par le niveau de corrosion avancé.</p>

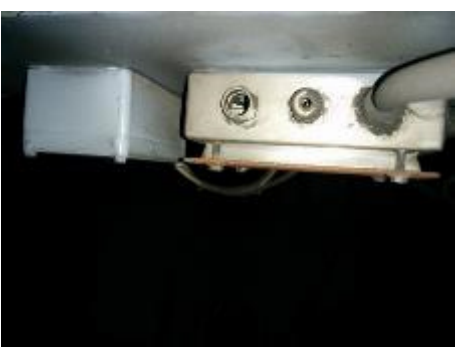
<p>Nombreuses zones de corrosion sur l'ensemble de la roue de l'accélérateur.</p>
 	<p>Très forte corrosion sur le boîtier d'alimentation électrique.</p>

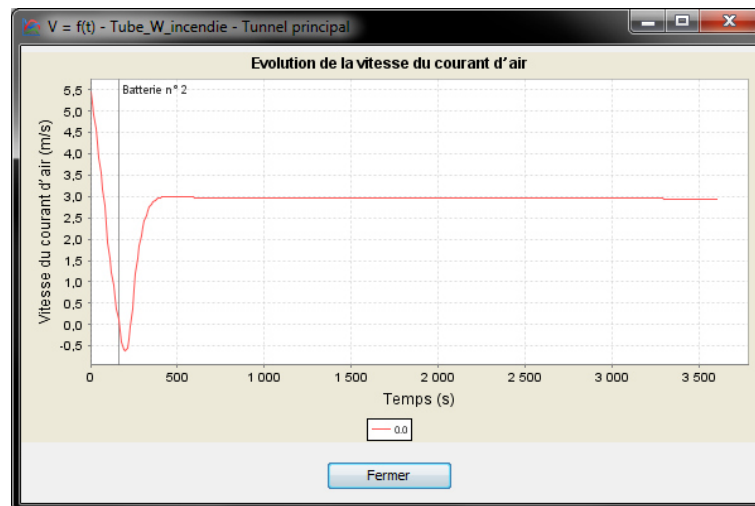
Figure 9. Évolution théorique de la vitesse longitudinale en amont du foyer dans le tube W pour un incendie de 30 MW

Avec ces paramètres recalés et les hypothèses de l'ESD du dossier de sécurité de 2014, la simulation Camatt montre que la vitesse du courant d'air dans le tube W pour un incendie de 30 MW et pour une pression adverse de 15 Pa serait légèrement inférieure à la valeur de 3,0 m/s exigée par l'IT :

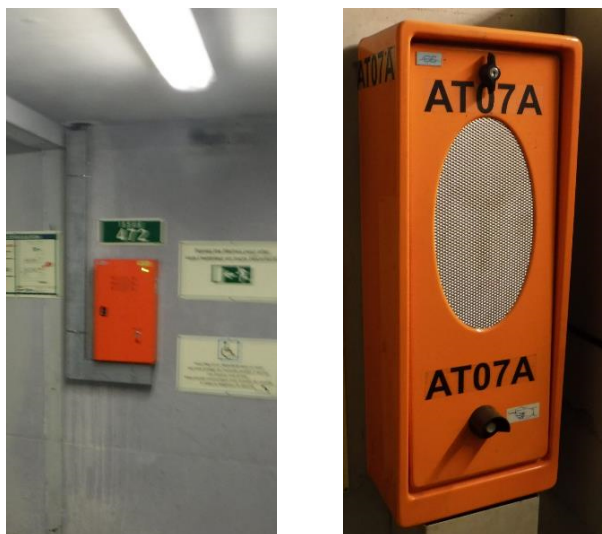
*Figure 16 - PAU dans les issues de secours*

Le téléphone de sécurité ne donne pas satisfaction du fait de l'impossibilité de communication entre l'utilisateur et la CRS. En effet, au moment de l'appel, la communication est établie, l'utilisateur entend le policier mais ce dernier ne peut entendre l'utilisateur.

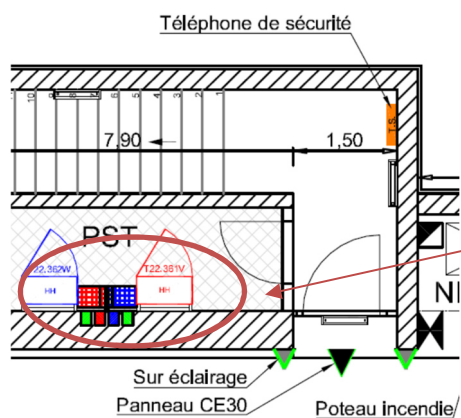
Equipements à déplacer. Inter-  
 distance entre mur et  
 équipements : environ 85cm

La démolition et reconstruction du mur de séparation nécessitent de procéder au déplacement des équipements à l'intérieur du local PST.

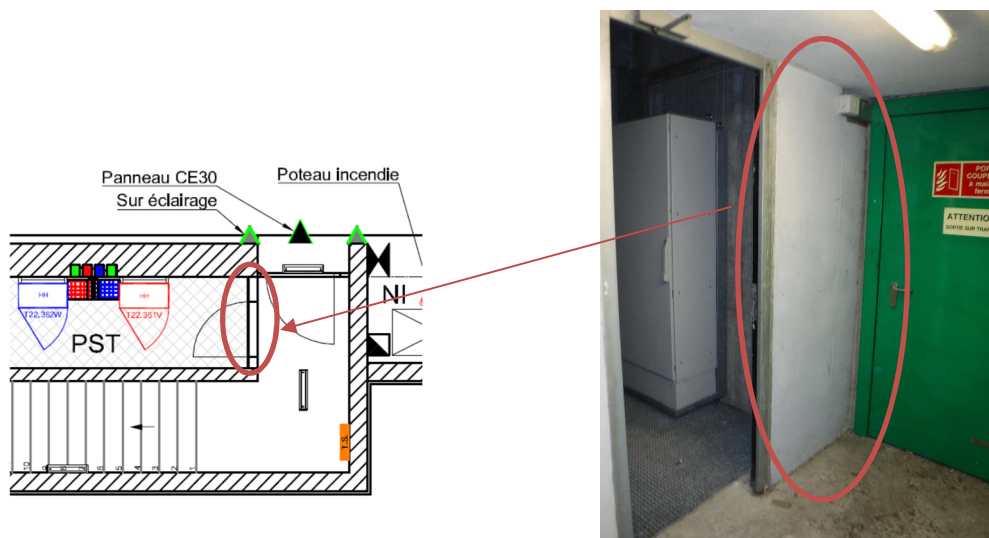
Le mur se trouve au-dessous d'une dalle en béton armé. Toutefois, nous pensons que ce mur assure une fonction de remplissage et ne présente pas de caractère porteur.

La démolition du mur en parpaing est à prévoir :

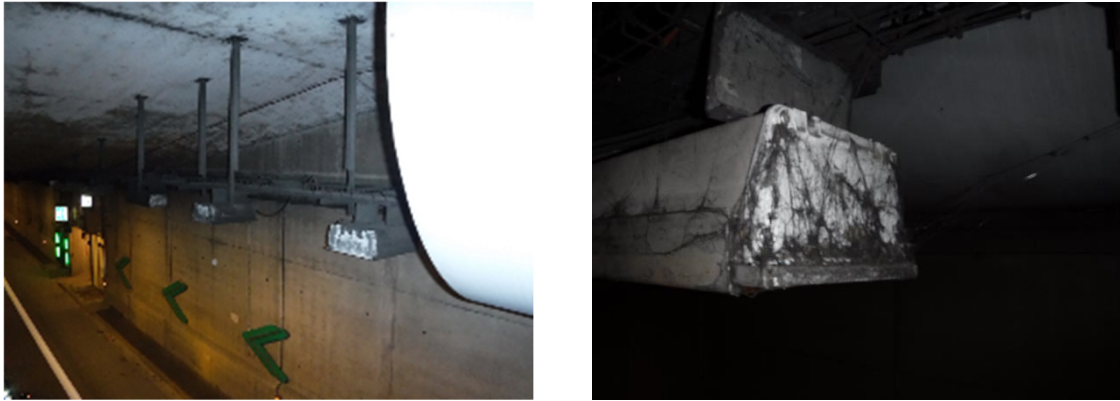
Figure 38 - Etat de lieux lumineux

Il a d'abord été constaté que la totalité des blocs d'éclairage étaient anciens, détériorés par le manque d'entretien ou obsolètes.

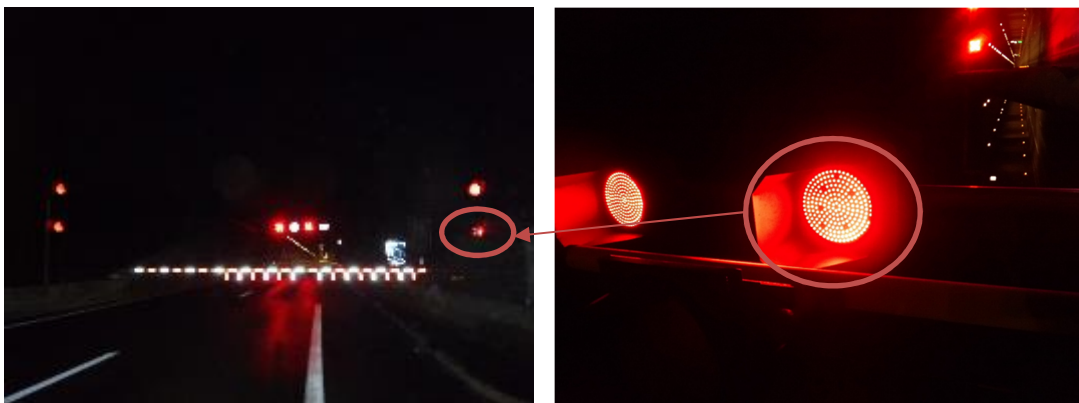
Figure 40 - Dégradation équipements de signalisation dynamique

- La première est la dégradation de certains équipements de signalisation dynamique. En effet, certains PDP lumineux et feux R24 ont des leds qui ne fonctionnent plus. Si l'information est toujours compréhensible, un remplacement de ces équipements est tout de même à prévoir,
