*Direction des Routes Ile-de-France*

# Diagnostic – Annexe 1

Autoroute A115

Modernisation de la tranchée couverte de Taverny (95)

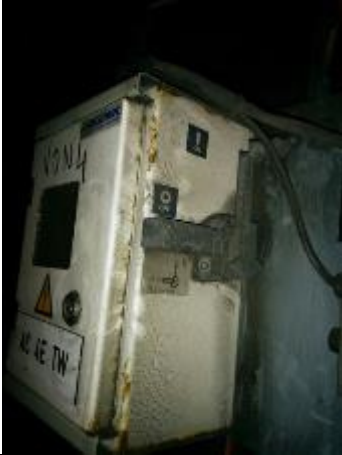
Nombreuses zones de corrosion et dépôts de suie sur les armoires électriques.

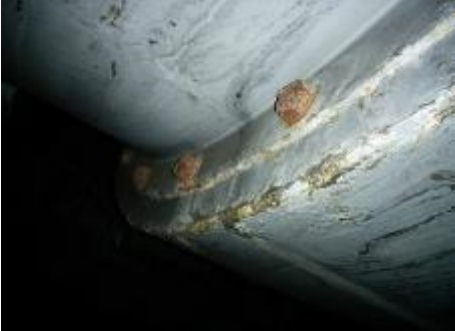
Corrosion importante des écrous sur les accélérateurs. Leur remplacement est nécessaire.

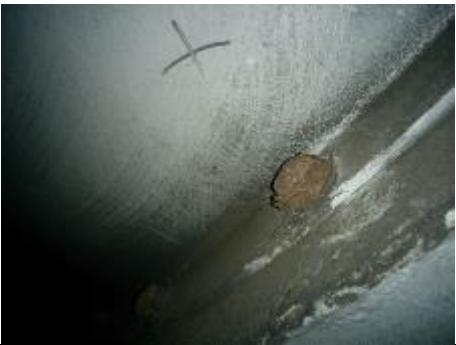
<p>L'intégrité de certains écrous et leur aptitude à l'emploi sont remis en cause par le niveau de corrosion avancé.</p>
 	<p>Nombreuses zones de corrosion sur l'ensemble de la roue de l'accélérateur.</p>
 	<p>Très forte corrosion sur le boîtier d'alimentation électrique.</p>
 	<p>Raccordement électrique vétuste.</p>

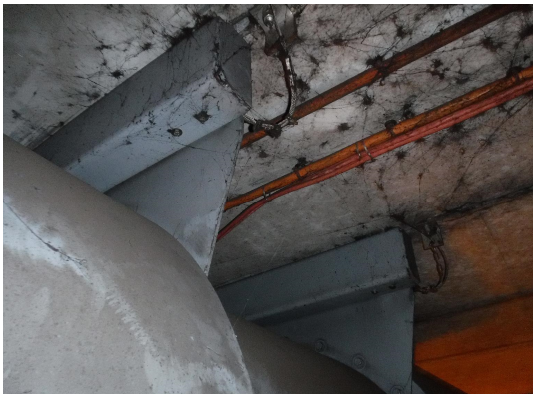
Système de retenue ultime mis en place. Son état de conservation est correct. Aucun désordre majeur apparent.

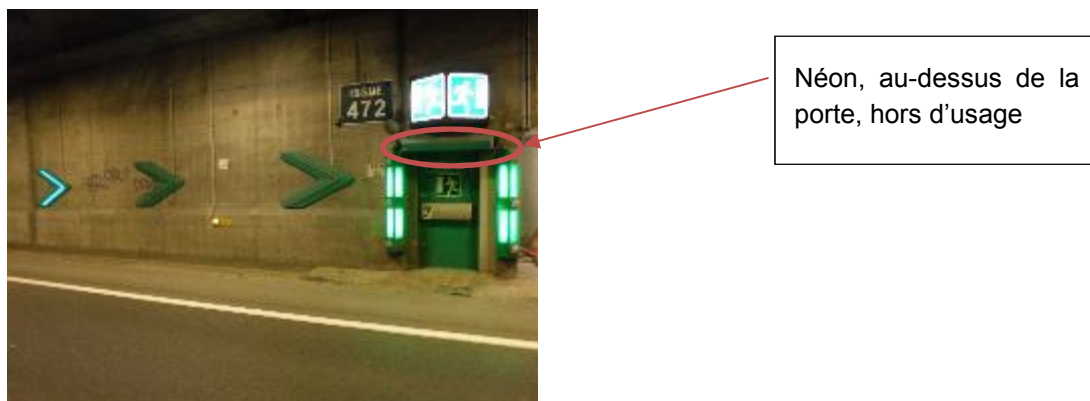
Tableau 10 - Néon au-dessus de la porte

Nous signalons un écart sur le néon placé au-dessus de la porte qui ne fonctionne pas.

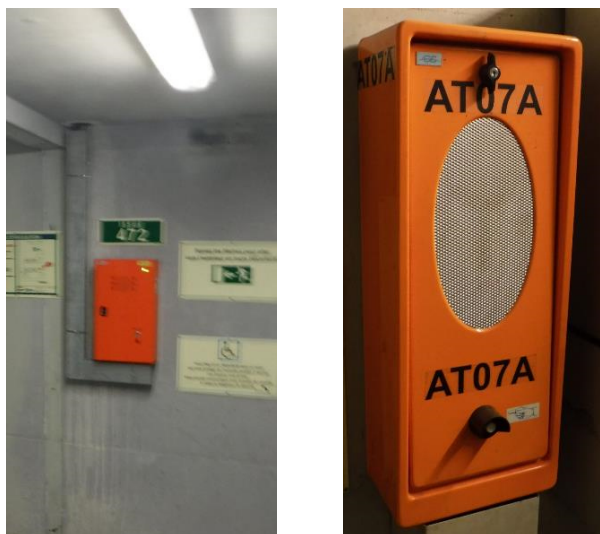
*Figure 17 - PAU dans les issues de secours*

Le téléphone de sécurité ne donne pas satisfaction du fait de l'impossibilité de communication entre l'utilisateur et la CRS. En effet, au moment de l'appel, la communication est établie, l'utilisateur entend le policier mais ce dernier ne peut entendre l'utilisateur.

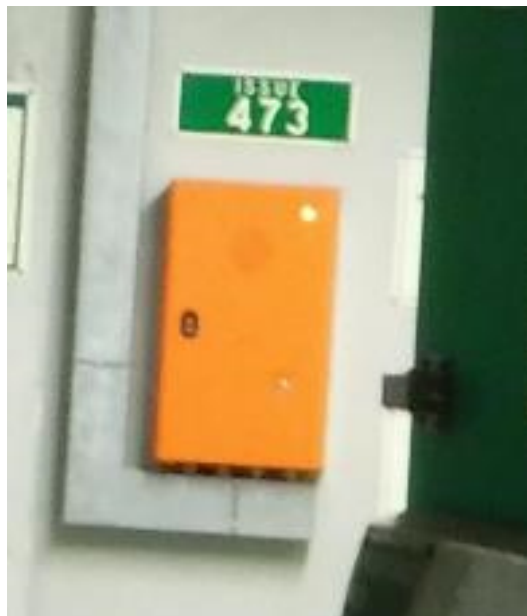
Figure 21 – Téléphone dans l'issue 473

Le téléphone de sécurité ne fonctionne pas correctement. En effet, la communication entre l'utilisateur et la CRS est impossible du fait de l'impossibilité pour le policier d'entendre l'utilisateur.

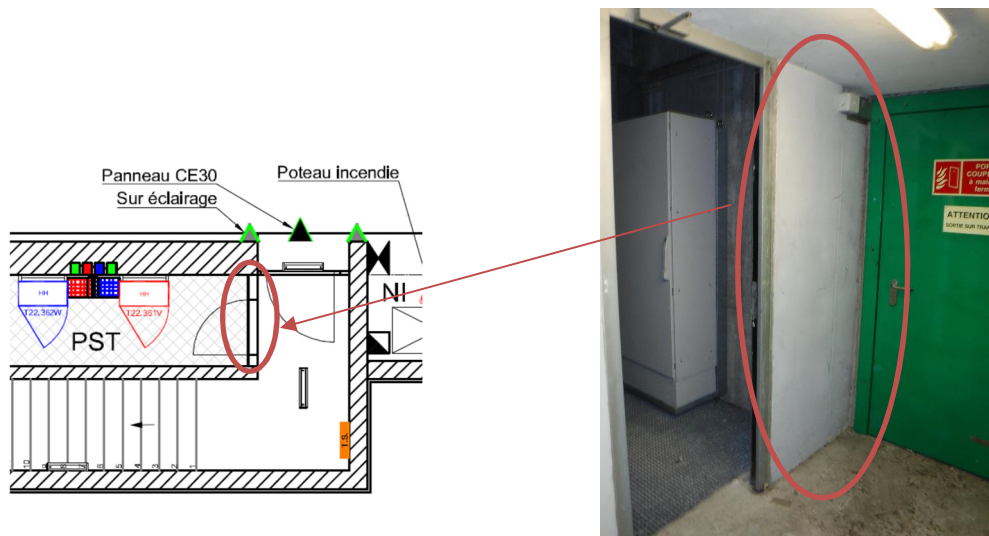
Le mur se trouve au-dessous d'une dalle en béton armé. Toutefois, nous pensons que ce mur assure une fonction de remplissage et ne présente pas de caractère porteur.

La démolition du mur en parpaing est à prévoir :

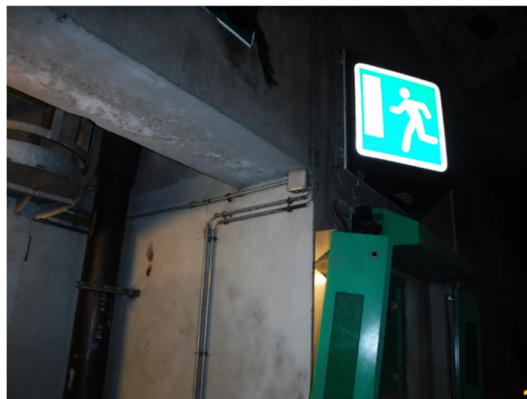
Figure 22 – Signalisation extérieure au droit de l'issue 474

La signalisation de l'issue de secours est assez dégradée.

Les panneaux CE30a et CE30b lumineux fonctionnent et sont lisibles. Les panneaux non lumineux ne posent pas de problème.

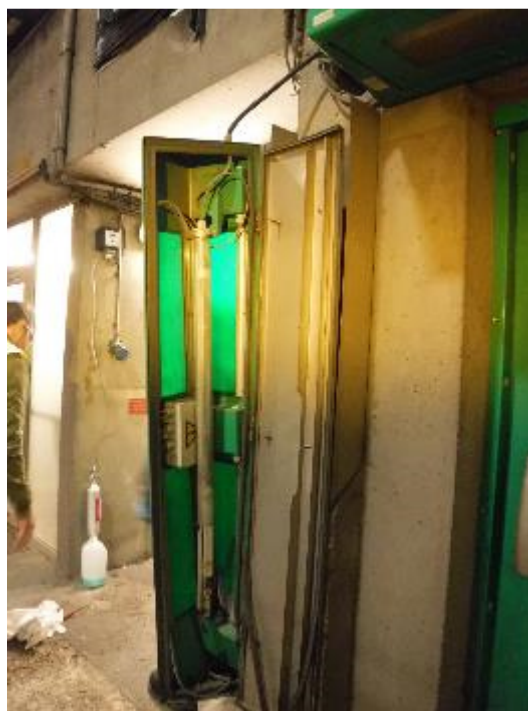
*Figure 23 – Colonne lumineuses au droit de l'issue 474*

On observe cependant des écarts sur le fonctionnement et l'état général des colonnes lumineuses. En effet, celles-ci ne produisent aucune lumière et sont même partiellement démontées ou détériorées.

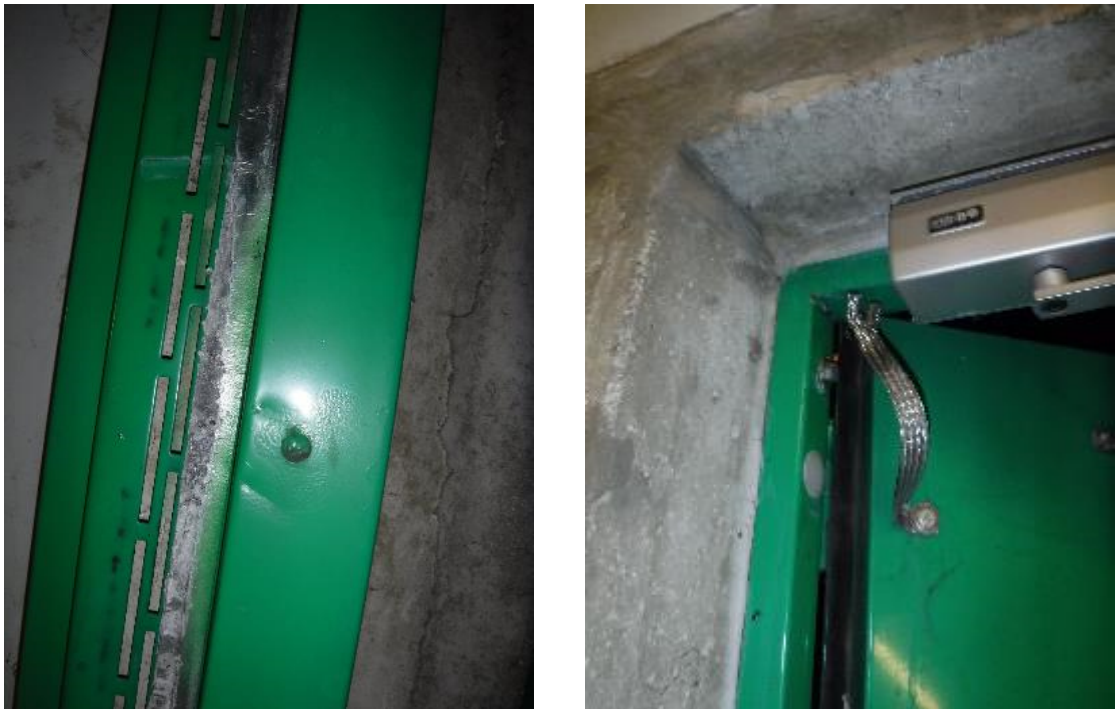
Figure 24 – Dégradation portes - issue 474

On observe cependant sur la porte donnant sur la galerie aussi bien que sur celle donnant sur l'extérieur une dégradation importante du joint d'étanchéité de chacune.

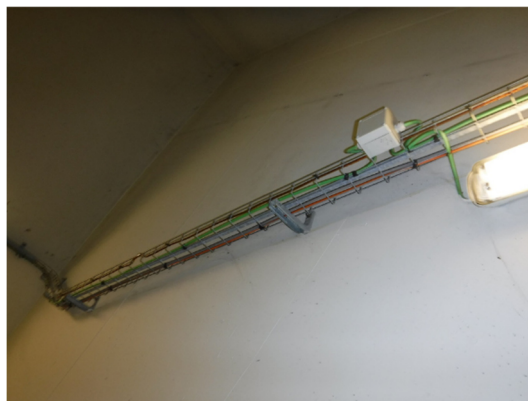
Figure 25 – Chemin câbles - issue 474

On observe que l'état des circuits électriques est bon, ses différents composants ne donnant pas de signe d'usure.

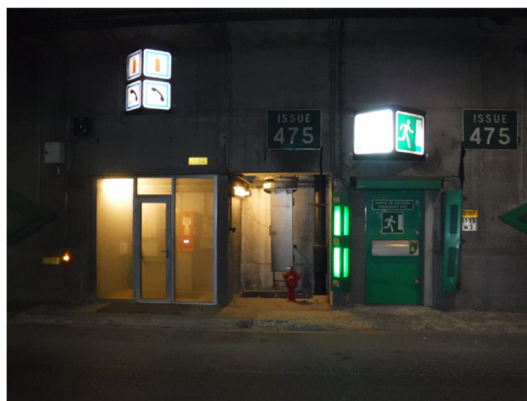
*Figure 26 – Signalisation extérieure - issue 475*

On observe cependant des écarts sur le fonctionnement et l'état général des colonnes lumineuses puisque celle de droite ne fonctionne pas et est partiellement démontées (voire abimées).

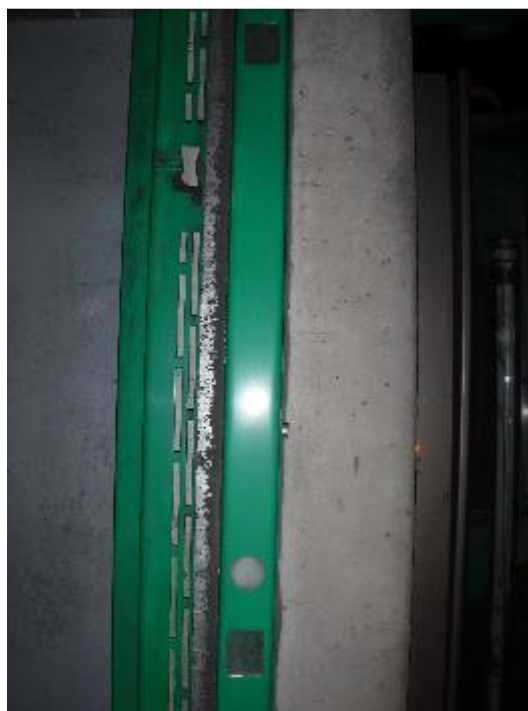
*Figure 27 – Porte - issue 475*

On observe cependant sur la porte donnant sur la galerie aussi bien que sur celle donnant sur l'extérieur une dégradation importante du joint d'étanchéité de chacune.

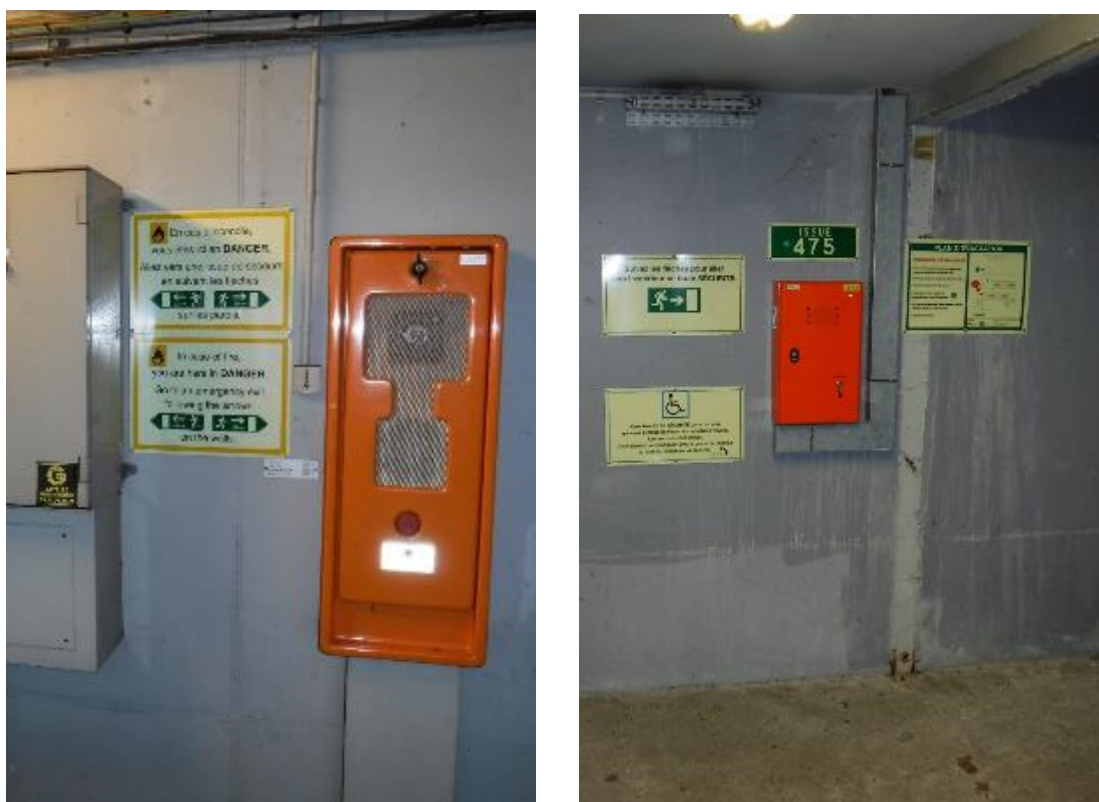
Figure 28 – PAU - issue 475

Le téléphone de sécurité ne fonctionne pas. En effet, lors de l'appui sur le bouton d'appel, la liaison avec la CRS se fait et un policier répond mais il est alors impossible pour l'utilisateur de se faire entendre, la communication semblant coupée.

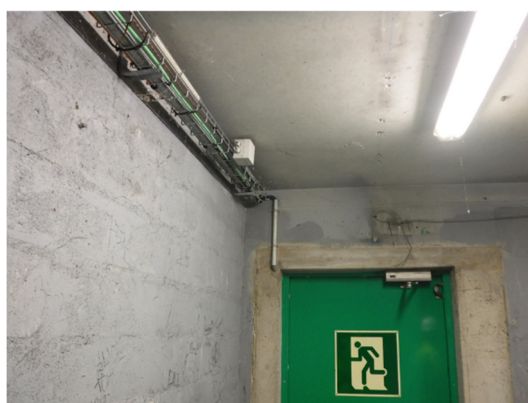
Figure 29 – Chemins câbles - issue 475

Les constituants des circuits électriques sont en bon état général. Ni les chemins de câbles, ni les câbles eux-mêmes, ni les boîtes de dérivation ne présentent une dégradation significative.

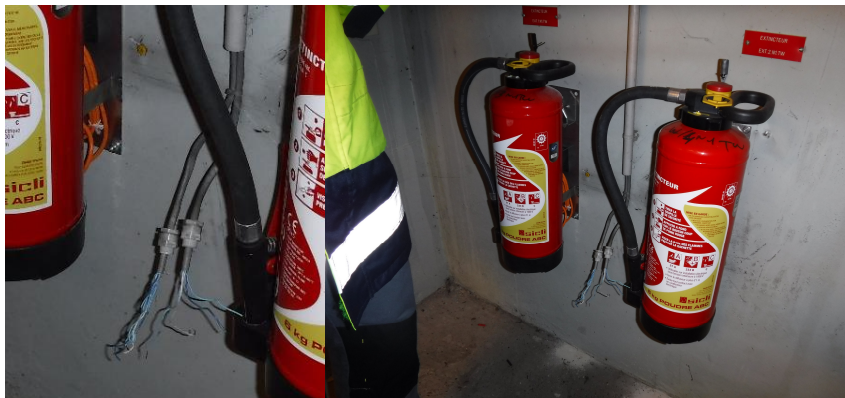
*Figure 32 -Extincteurs - Niche 472*

Les extincteurs sont à jour de contrôle. On observe cependant que les détecteurs de décroché extincteur ne sont pas branchés.

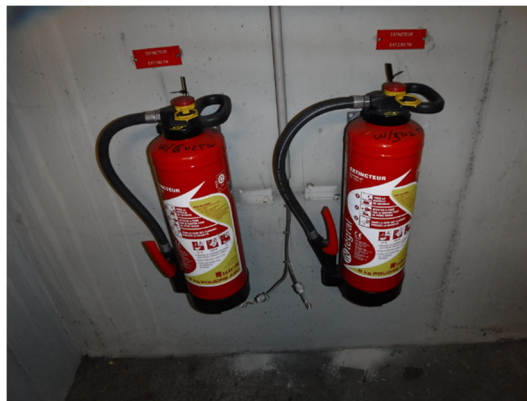
*Figure 35 – Extincteurs - Niche 474*

Les extincteurs sont à jour de contrôle. On observe cependant que les détecteurs de décroché extincteur ne sont pas branchés

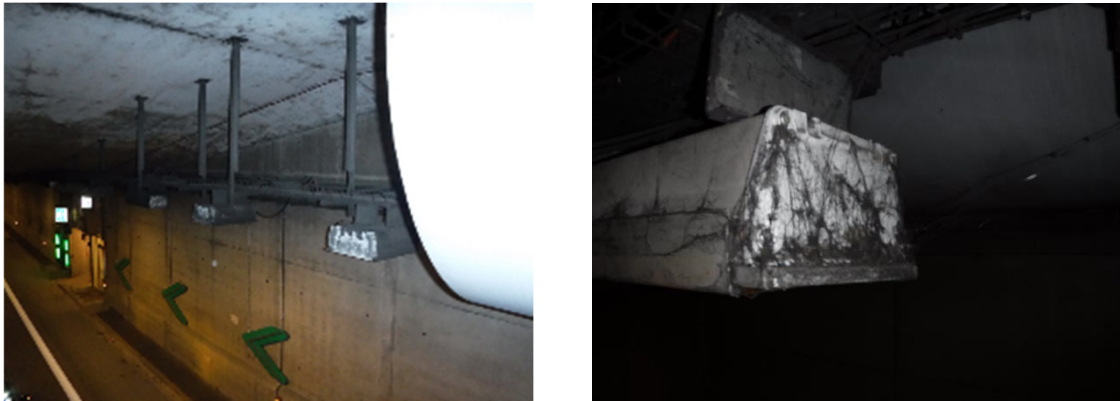
Figure 41 - Etat de lieux lumineux

Il a d'abord été constaté que la totalité des blocs d'éclairage étaient anciens, détériorés par le manque d'entretien ou obsolètes.

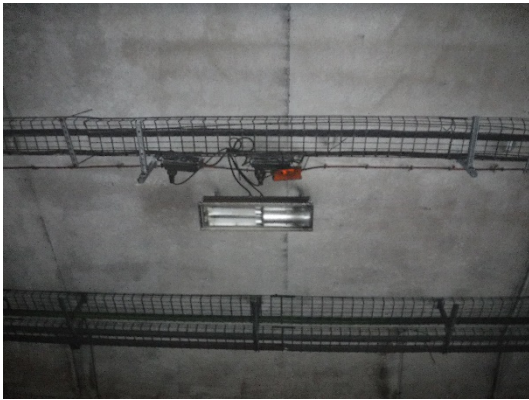
Fluo de 36W de sécurité

L'éclairage de sécurité, au sens de l'IT, est très dégradé. Il n'a pu être mis en service (pour les luminaires encore présents). Il est indiqué dans le dossier d'autorisation renouvellement d'exploitation de l'ouvrage que ces fluos sont allumés en permanence mais ceci n'est pas une exigence réglementaire, seul l'allumage en cas de perte de l'éclairage normal est imposé. Nous n'avons pu déterminer si les fluos sont défectueux, ou bien leur commande. Aucune mesure de luminance n'a été effectuée sachant que les prescriptions de l'IT ne sont de toute façon pas atteintes.

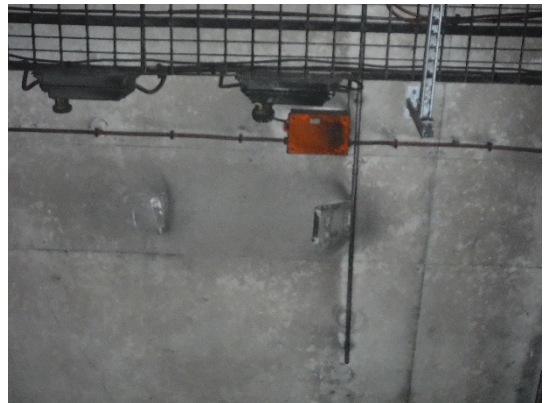
Emplacement de fluo vide (arrachement)

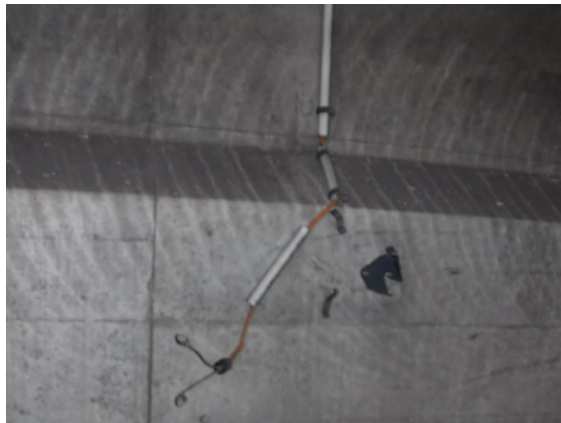
L'état des plots de jalonnement est très dégradé, certains sont défectueux, d'autres manquants (arrachement). Aucune mesure de luminance n'a été effectuée sachant que les prescriptions de l'IT ne sont de toute façon pas atteintes.

Emplacement de plot vide (arrachement)

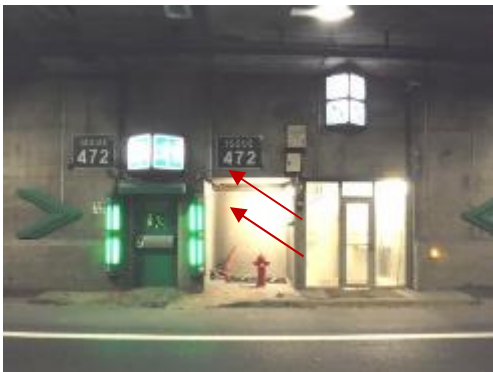
Les images qui suivent montrent l'implantation des capteurs de CO et des opacimètres au niveau des IS. La vétusté de ces équipements est modérée, leur remplacement ne semble pas nécessaire, sous condition d'un fonctionnement correct.

Opacimètre et capteur CO de l'IS 472.

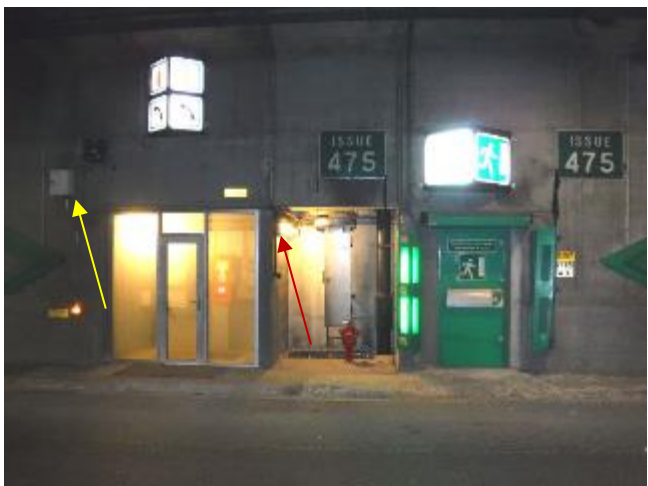
<p>Opacimètre et capteur CO de l'IS 475.</p>

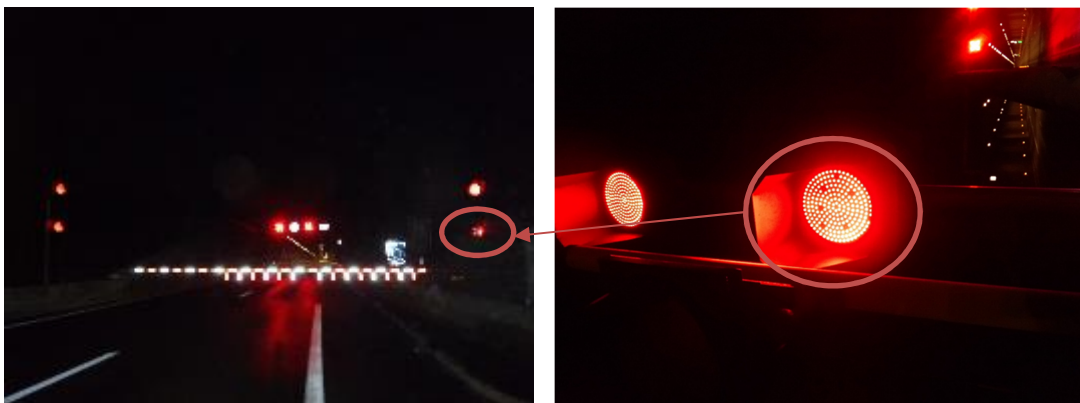
*Figure 43 - Dégradation équipements de signalisation dynamique*

- La première est la dégradation de certains équipements de signalisation dynamique. En effet, certains PDP lumineux et feux R24 ont des leds qui ne fonctionnent plus. Si l'information est toujours compréhensible, un remplacement de ces équipements est tout de même à prévoir,
