Direction des Routes Ile-de-France

Diagnostic – Note de synthèse

Autoroute A115

Modernisation de la tranchée couverte de Taverny (95)

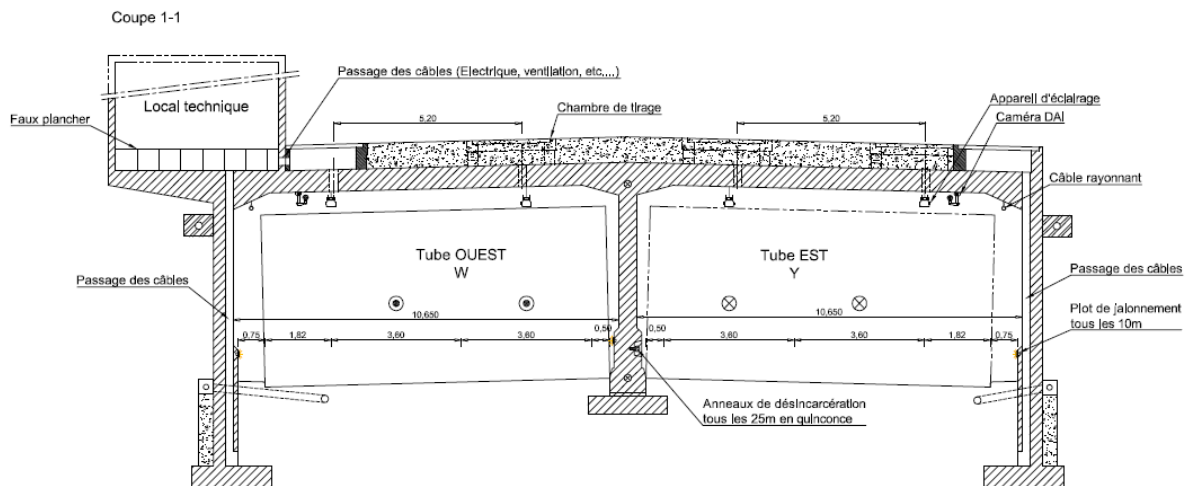
Figure 4 - Coupe transversale ouvrage au droit du local technique

- le local technique « TC Taverny » implanté pour partie au-dessus du tube W, sa structure est toutefois dépendante de celle du tunnel comme représenté dans l'image ci-dessous :

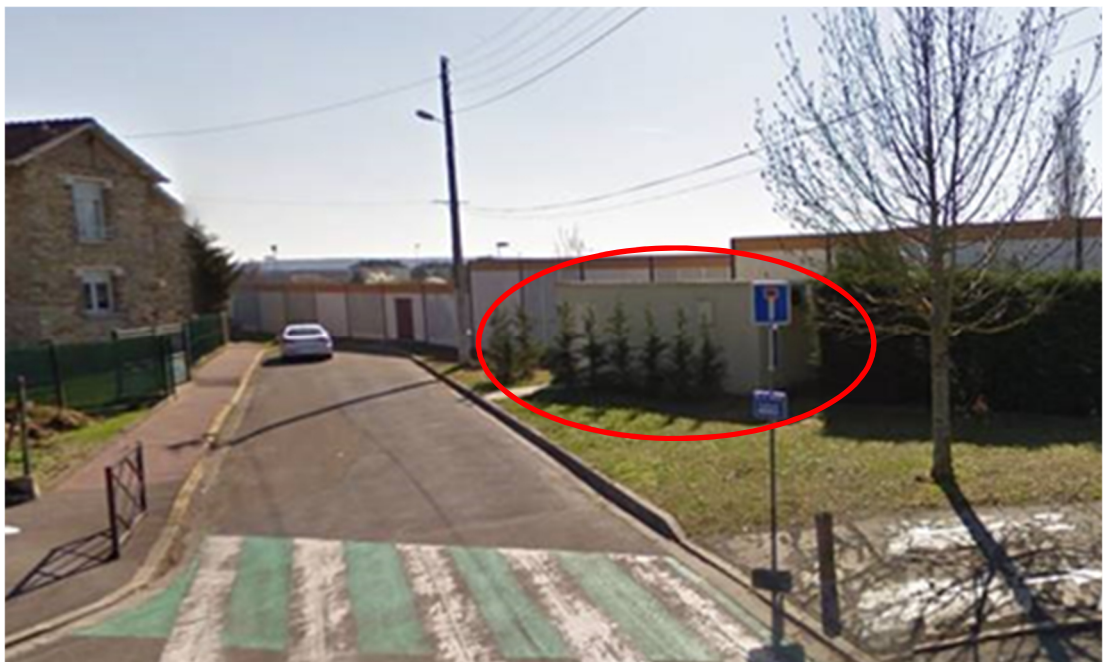
Figure 5 – Local technique SC

- le local technique SC implanté au-dessus de l'ouvrage. La cabine en matériel préfabriqué, est complètement indépendante de la structure de la tranchée couverte.

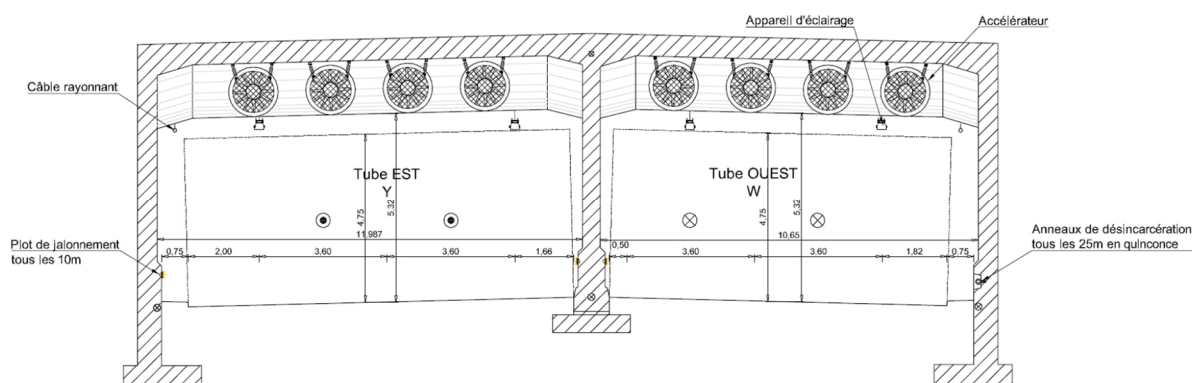
Figure 6 - Section transversale tranchée couverte

La tranchée couverte de Taverny est constituée de 2 tubes d'environ 507m.

Chaque sens de circulation comporte 2 voies de circulation de 3,60m chacune et un gabarit de 4,85m.

La structure est en béton armé formé par 2 piédroits latéraux, une voile centrale et une dalle de couverture.
